**TÜRKİYE CUMHURİYETİ**  
**ULAŞTIRMA, DENİZCİLİK VE HABERLEŞME**  
**BAKANLIĞI**  
**Kaza Araştırma ve İnceleme Kurulu**

**İSAR İsimli**  
**Acente Botunun Batmasına**  
**İlişkin Deniz Kazası İnceleme Raporu**

**Marmara Denizi**  
**Sivriada Açıkları**  
**13 Aralık 2013**

**14/DNZ-4/2016**

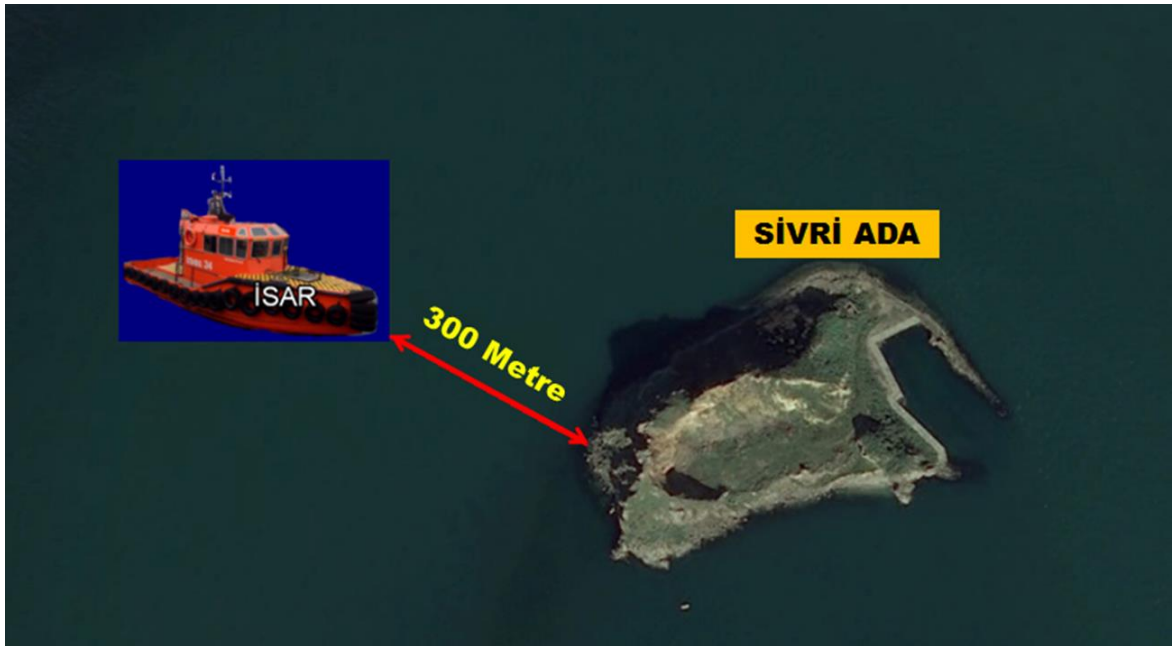
Saat 16:10 sularında Sivriada'nın yaklaşık 300 metre açığında iken botun bir anda makine devri düşmüş ve çok kısa bir süre sonra da makinesi stop etmiştir (Resim 4).

Resim 4: Kaza Mevkii

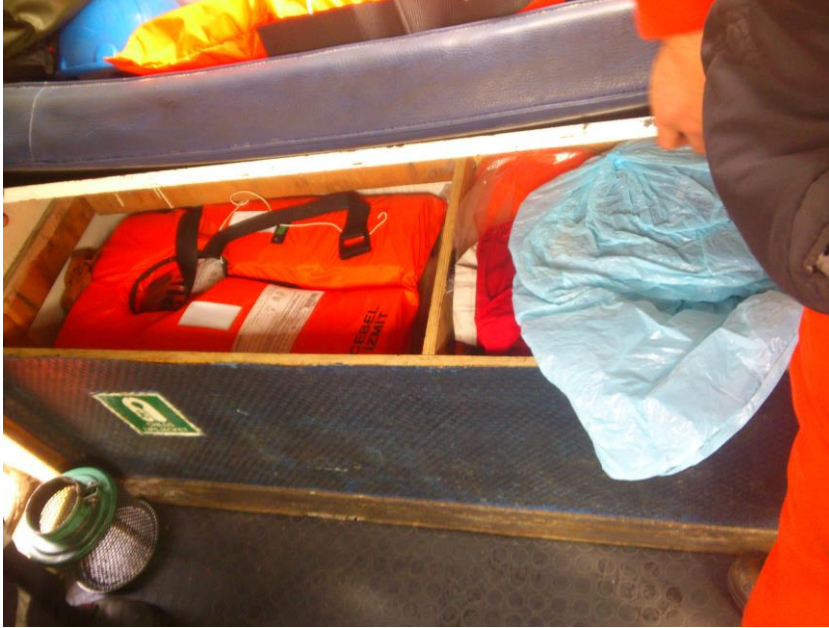
İSAR botunda 16 adet can yeleği ile 2 adet çocuk can yeleği bulunmaktadır. Can yelekleri bot kabin içindeki oturma gruplarının içinde yer almaktadır (Resim 11 ).

*Resim<sup>4</sup> 11: Can Yeleklerinin Bottaki Konumu*

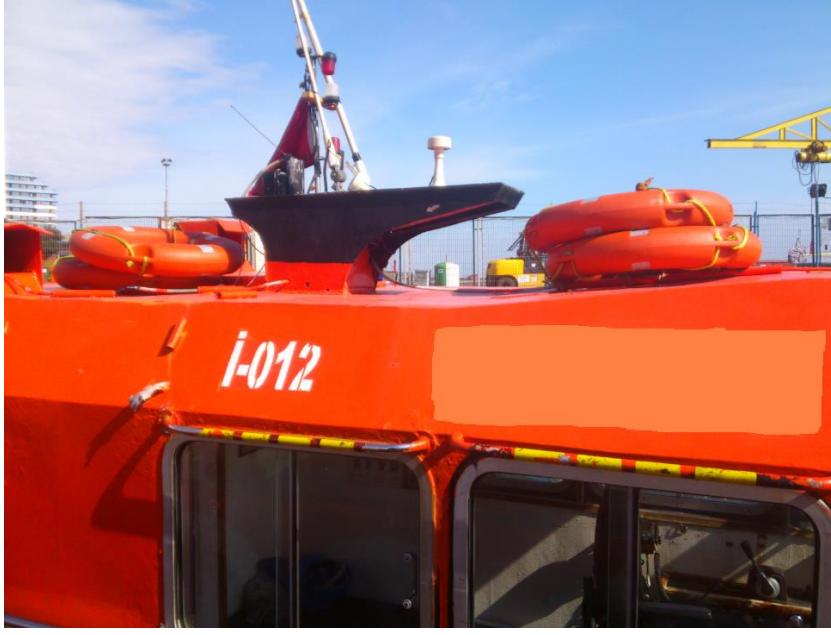
İSAR botunda ayrıca 4 adet can simidi bulunmakta olup, bu can simitleri bot kabininin üstüne yerleştirilmiştir (Resim 12).

*Resim<sup>5</sup> 12: Can Simitlerinin Bottaki Konumu*

Daha sonraları can simitleri, sık sık gemilere yanaşıp ayrılmak zorunda olan botun manevralarından zarar görmemeleri için bot kabininin üzerine konulmuştur. Bu durum acil

durumlarda can simitlerine erişimi zorlaştırmakta olup kolayca erişilip, kullanıma hazır olmalıdır. Yine can yeleklerinin hepsinin olmasa bile bir kısmının acil durumlara karşı her an kullanım için kolayca erişilebilecek konumda olması önemlidir.

4.2.2 Sahip olduğu/işlettiği acente botlarında can kurtarma teçhizatına acil durumlarda personelin kolayca erişebilmesi için gerekli tedbirlerin alınması,

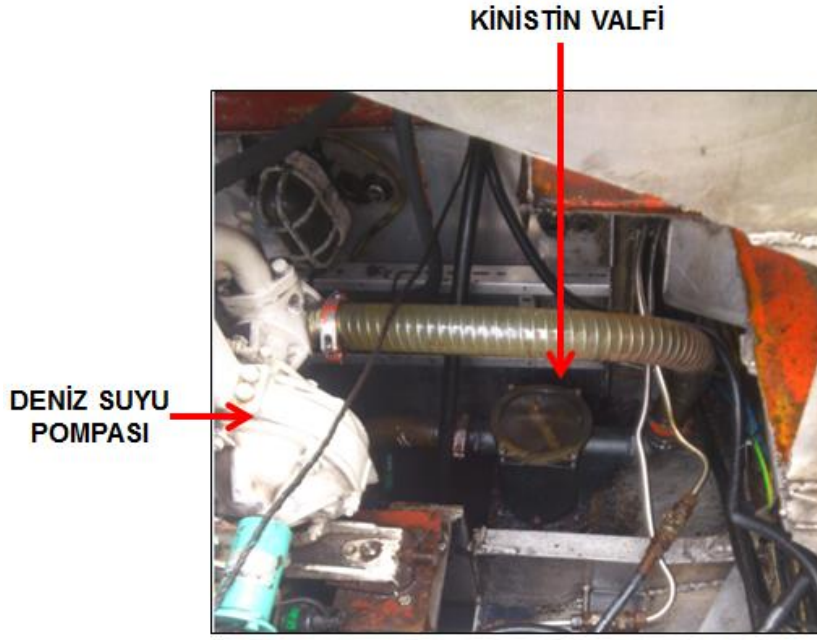
Deniz suyu Kinistin Valfi yardımıyla, deniz suyu pompası tarafından denizden alınmaktadır (Resim 13).

*Resim 13: Kinistin Valfi ve Deniz Suyu Pompası*

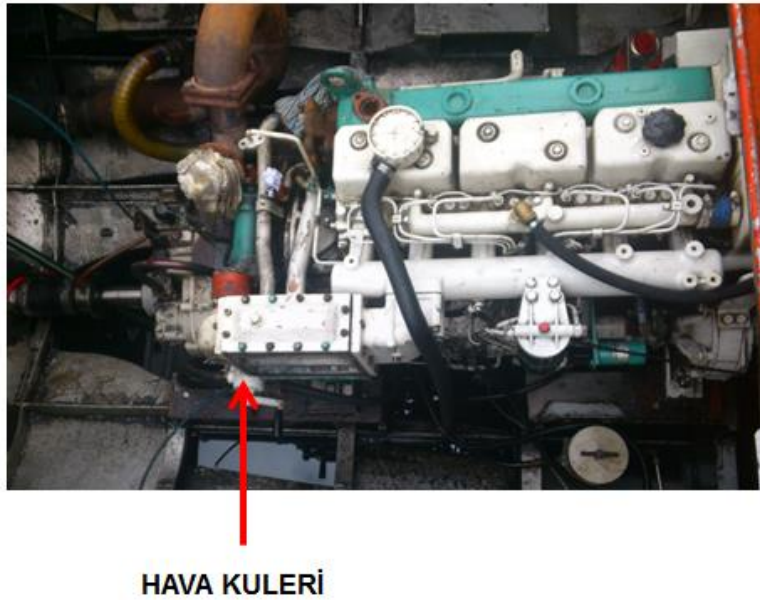
*Resim 14:Hava Kuleri*

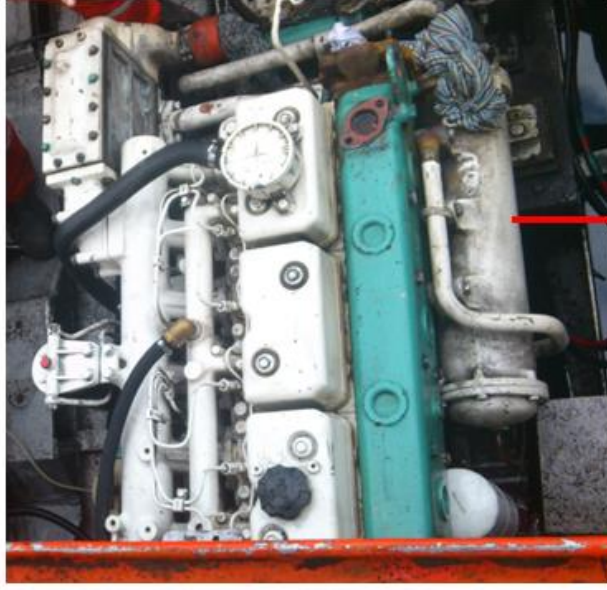
**PİSTON SOĞUTMA  
SUYU KULERİ**

Deniz suyu pompasından çıkan deniz suyu önce Hava Kuleri'ne (Resim 14) sonrada Piston Soğutma Suyu Kulerinden (Resim15) geçirildikten sonra makinenin Egzoz Devresine verilmekte ve daha sonra da botun kıç tarafından dışarı atılmaktadır.

*Resim 15: Soğutma Suyu Kuleri*

4.1.1 Gemilerin Teknik Yönetmeliğinde, 24 metrenin altında olan gemilerin soğutma suyu devrelerinde ve bağlantılarında standartların sağlanması hususunun değerlendirilmesi,

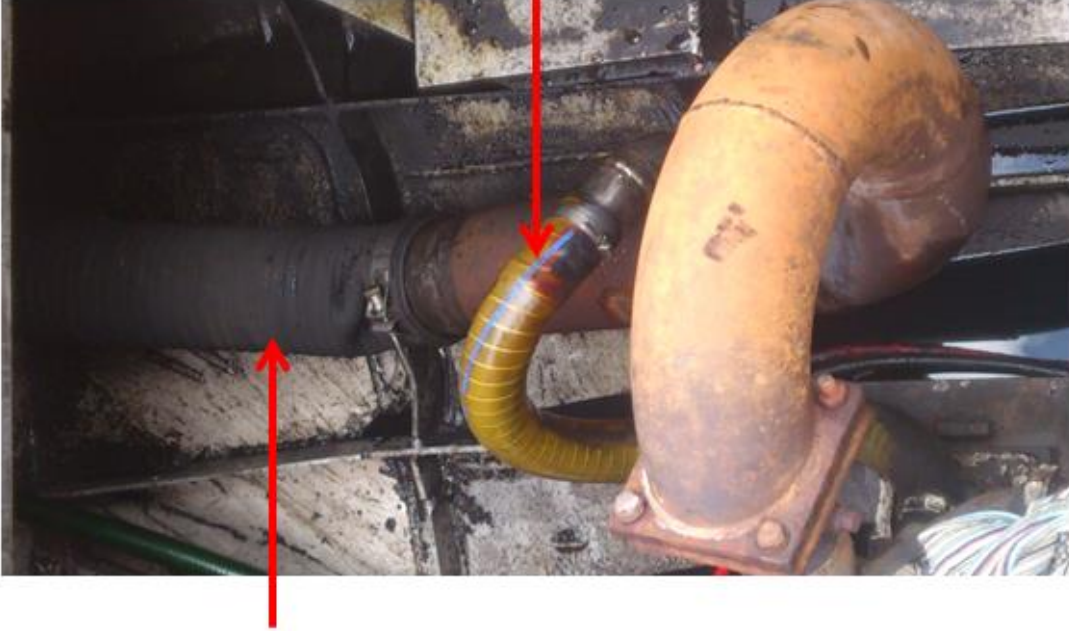
Makine soğutma suyu sistemi genel itibari ile incelendiğinde, makine soğutma suyu devresinin çıkışında kullanılan iki hortumdan birinin egzoz borusuna bağlantı yerinden kaynaklanan sorunlardan dolayı makine dairesinin su almış olabileceği düşünülmektedir (Resim 16). Bu hortumlardan birincisi, deniz suyu soğutma devresinin son bölümünde kullanılan şeffaf telli hortumdur. Deniz suyu makineden çıktıktan sonra bu şeffaf telli hortum ile egzoz borusuna bağlanmıştır. Makineden çıkan deniz suyu devresinde kullanılan şeffaf telli hortumun egzoz borusu ile birleştiği noktada şeffaf telli hortum egzoz devresinin ısıdan dolayı hasar görmüştür. (Resim 16). Sistemde kullanılan bu hortum polivinil klorür (Genelde kısaltması olan PVC kullanılmaktadır.) maddeden yapılmış olup, oldukça geniş kullanım alanı olan bir plastik türüdür. Fakat bu PVC hortum egzoz sistemi gibi bir sistem üzerinde doğrudan ısıya maruz kaldığında deformasyona uğradığı, sonrasında yırtılarak botun makine dairesinin su almasına sebep olabileceği değerlendirilmektedir.

*Resim 16: Egzoz Hortumu ve Makineden Çıkan Soğutma Suyu Hortumu*

Botun su almasına neden olabilecek ikinci hortum ise botun makinesinden çıkan demir egzoz borusunun bot çıkışına doğru kullanılan yanmaz hortumdur (Resim 16). Bu hortum demir egzoz borusuna bir kelepçe yardımıyla monte edilmiştir. Bu kelepçenin zamanla gevşeyerek yanmaz hortumun bağlantı noktasında yerinden çıkmış olabileceği kıymetlendirilmektedir. Hortumun yerinden çıkması ise, makine egzoz gazlarının ve soğutma suyu devresinde kullanılan deniz suyunun makine dairesinde birikmesine neden olacağı açıktır.

4.2.3 Sahip olduğu/işlettiği acente botlarında kullanılan hortum ve bu hortum bağlantılarının Gemilerin Teknik Yönetmeliğine uygunluğunun temin edilmesi,

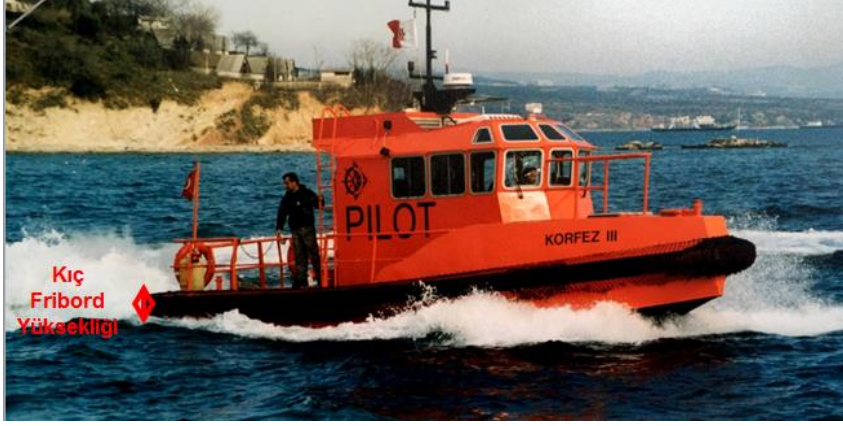
olmuştur. Personelin su aldıklarını fark etmemelerinde, botun seyir halinde iken baş tarafının su yüzeyinde hafif yükselmesi (Resim 17) ve Haydarpaşa limanına giderken dalgaları sancak kıç omuzluğundan almasının da katkısının olduğu düşünülmektedir.

Resim<sup>7</sup>17:Seyir Halindeki Botun Kıç Fribord Yüksekliği

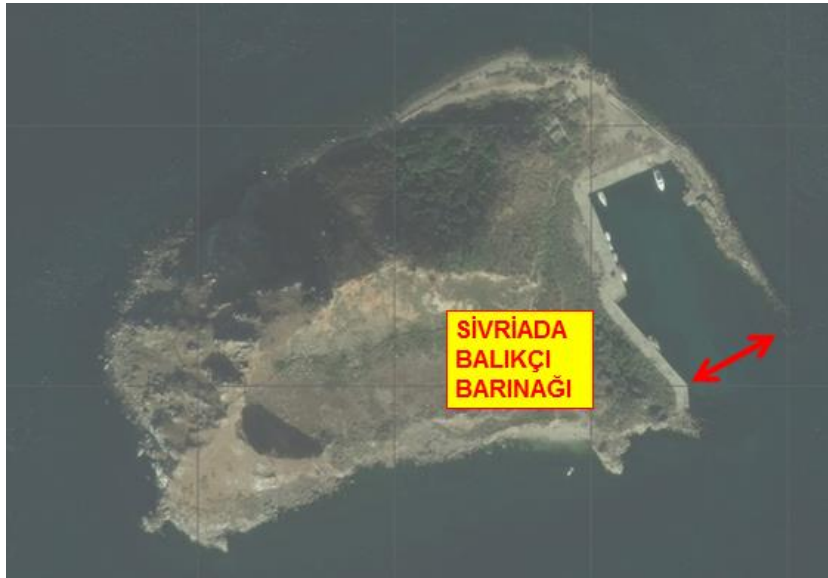
Kazazede bot personeli şirket yetkilileri ile yapılan görüşmelerde İSAR botunun batması ile ilgili ifade edilen bir başka neden de botun TAI PROFIT gemisini beklemek için girdiği Sivriada Balıkçı Barınağına (Resim 18) girerken veya çıkarken karinasının delinmiş olabileceğidir.

Resim 18: Sivriada Balıkçı Barınağının Girişi

Bot personeli ve botta bulunan sörveyör ile yapılan görüşmelerde sadece 10 dakikalık bir süre için balıkçı barınağına girildiği, gerek barınağın içine girerken, gerekse barınaktan çıkarken botun karinasının delinmesine sebebiyet verebilecek bir olay yaşanmadığını ifade etmişlerdir. İSAR botu, sörveyörü gemiye bıraktıktan sonra geminin yanından ayrılmamış, sörveyörün gelmesini, geminin rüzgâr altında beklemiştir. Bu bekleme esnasında botun makine dairenin su alması sonucu oluşabilecek fribord yüksekliğinin düşmesi veya stabilite bozuklularının bot personeline kolayca fark edilebileceği kıymetlendirilmektedir. Diğer taraftan botun kütük derinliğinin 1,25 metredir (Şekil 2). Draftı kütüğü derinliğinden daha küçük olacağından girdiği balıkçı barınağında draft ile ilgili sorun yaşama ihtimalini azaltmaktadır.

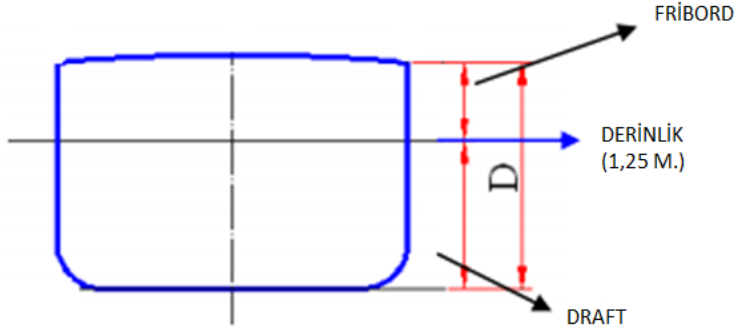
Şekil 2: Bottan Kesit

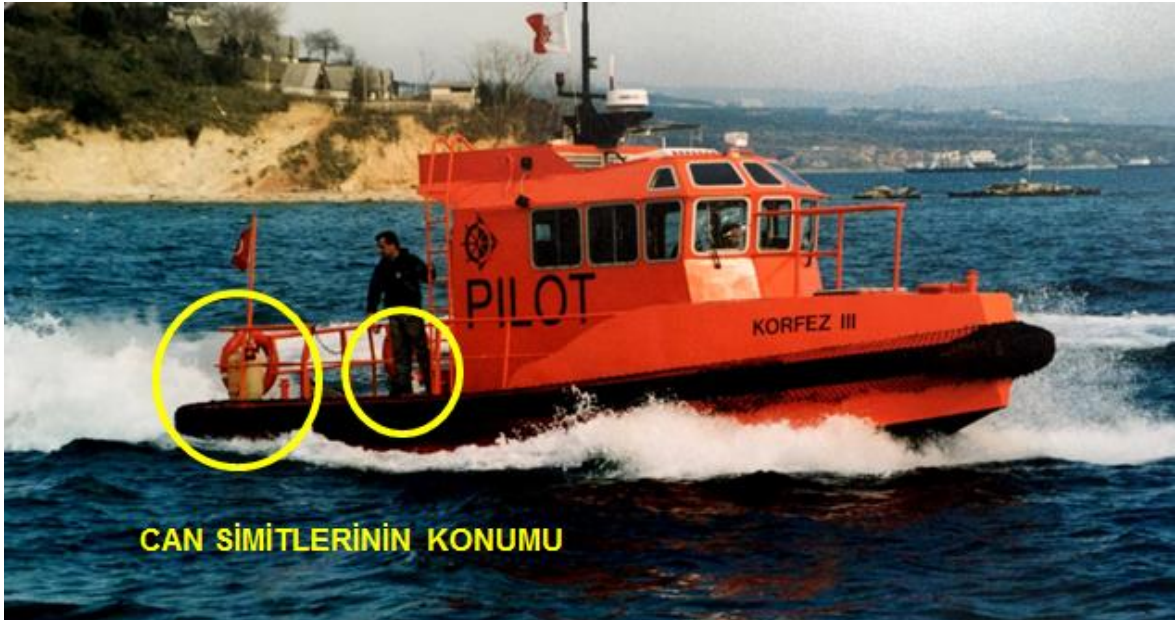
Kazazedelerin gemiyi terk ederken gösterdikleri başarısızlığın altında can kurtarma teçhizatının bot üzerindeki konumlarının yanlış yerleşiminin yattığı kıymetlendirilmektedir. Botun hizmette olduğu ilk yıllarında acil durumlarda can simitlerine kolayca ulaşılmasına imkân verecek şekilde yerleştirildiği görülmektedir (Resim 19).

*Resim 19: Can Simitlerinin Orjinal Konumu*
