## ÇOK CİDDİ DENİZ KAZASI NİHAİ İNCELEME RAPORU

**GEMİNİN ADI ve IMO No** : CANSEL - 9098294  
**GEMİNİN BAYRAĞI** : Türkiye  
**OLAY YERİ** : Belediye İskelesi / KARABİGA  
**OLAY TARİHİ** : 26.11.2019 / 19.15 (TSİ)  
**ÖLÜ ve YARALI DURUMU** : 1/-  
**HASAR DURUMU ve ÇEVRE KİRLİLİĞİ** : -/-

*Heyet Karar No: 7 /DNZ-3 /2021*

*Tarih: 12 / 04 / 2021*

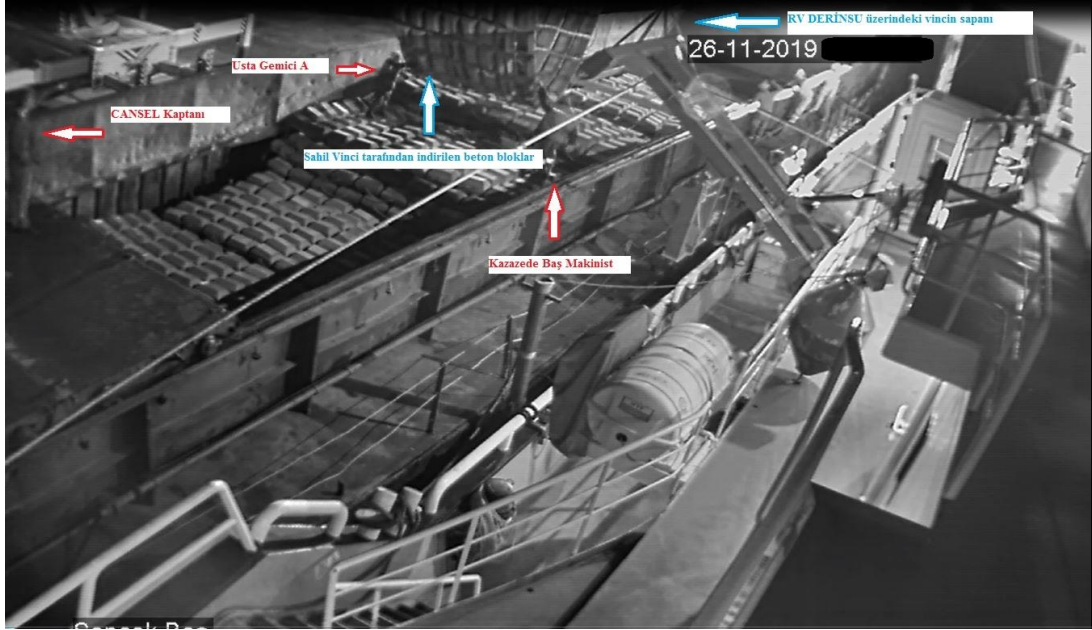
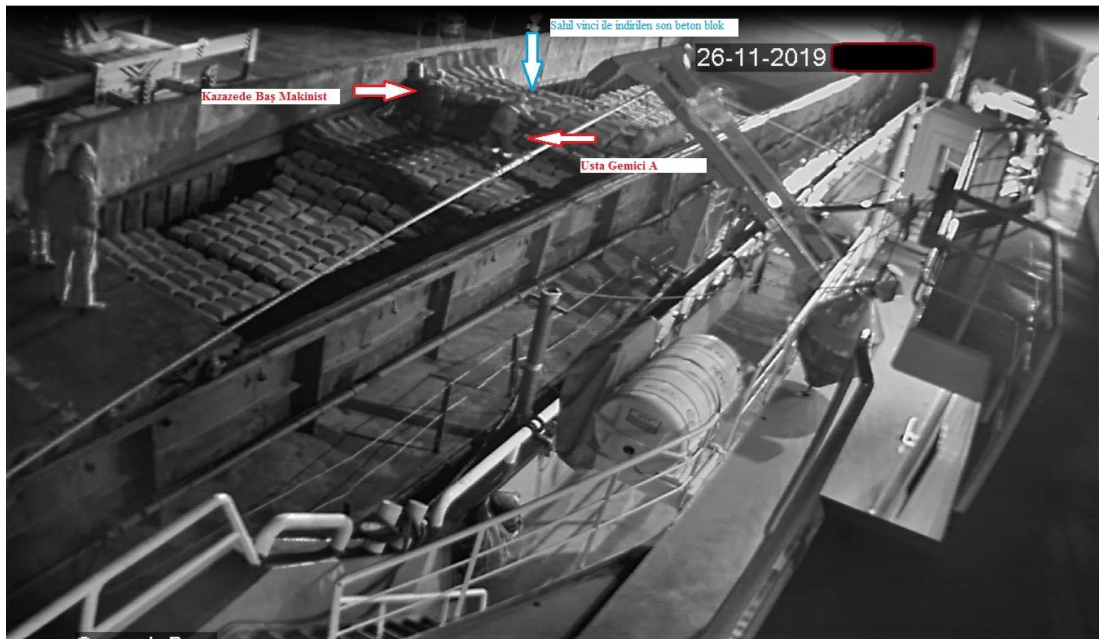
Saat 19.00’da yükleme işlemleri tekrar başlamıştır. Gemiye sahil vinciyle yüklenen beton blokları yönlendirme ve sapandan ayırma işlemlerine o sırada gemi personelinde Usta Gemici A ve Baş Makinist eşlik etmektedir. **(Resim 10-11)**

Saat 19.10’da RV DERİNSU dökü sahasında beraber çalışacakları için kendi vinciyle CANSEL gemisinden bir adet beton bloğu üzerine alma operasyonu gerçekleştirmiştir. **(Resim 10-11)** Ancak deneme başarısızlıkla sonuçlanmış ve vazgeçilmiştir. Diğer taraftan bu sırada sahilden gemiye olan yükleme işlemleri devam etmektedir ve CANSEL Kaptanı baş üstünde yükleme işlemlerini takip etmektedir. **(Resim 10-11)**

RV DERİNSU operasyonunu tamamlamasını müteakip Saat 19.15’de sahil vinci ile gemiye bırakılan beton bloğun sapan bağlantılarını çözme niyetiyle Usta Gemici A ile Baş Makinist yük bloğunun üzerine çıkmıştır. Bu esnada çevreden yük kayıyor bağrılarıyla Usta Gemici A diğer bloğa atlamayı başarmış ancak Baş Makinist kayan bloktan diğer

Ancak kayan blok üzerinde sahil vincine bağlı olan beton blok havada asılı kalınca salınım yaparak Baş Makiniste vurmuş ve onun kayan blokların üzerine düşmesine sebep olmuştur. Yine de sahil vincinde asılı bulunan beton blok gemiden tekrar sahile alınmıştır.

**Resim 10:** Yükleme Anına İlişkin Bir Görüntü

**Resim 11:** Kazanın Birkaç Saniye Öncesine İlişkin Görüntü

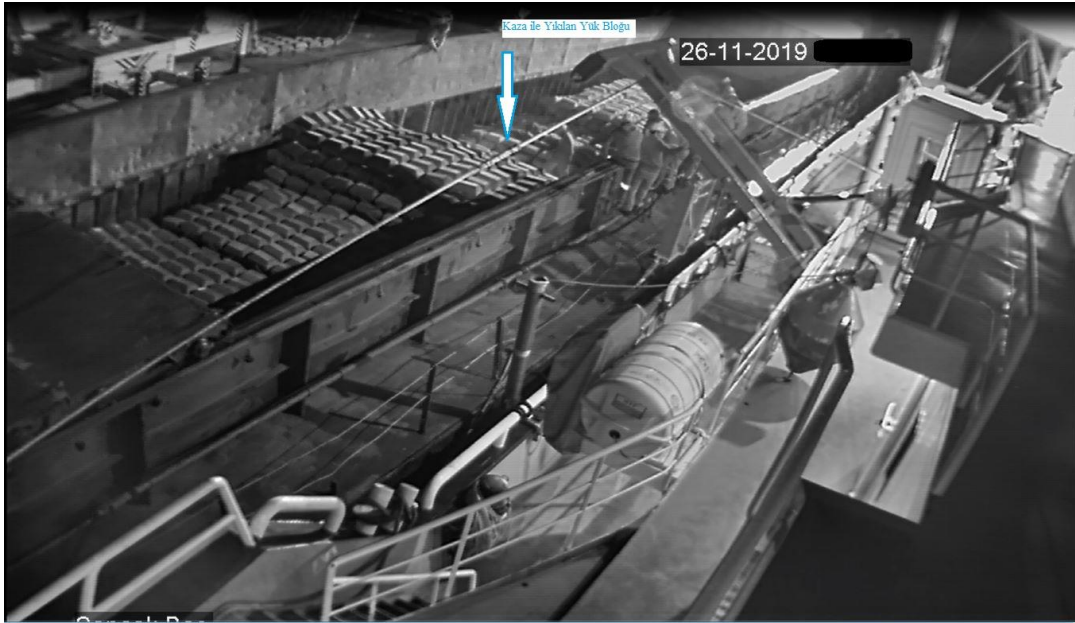
Olay yerine gelen acil yardım ekiplerine ait sedye RV DERİNSU üzerindeki vinç tarafından gemiye indirilmiş ve yardım ekipleri refakatinde kazazede gemiden alınarak hastaneye sevki sağlanmıştır. Ancak kazazedenin yaşanan kaza nedeniyle hayatını kaybettiği öğrenilmiştir. **(Resim 12)**

**Resim 12:** Kaza Sonrasına İlişkin Bir Görüntü

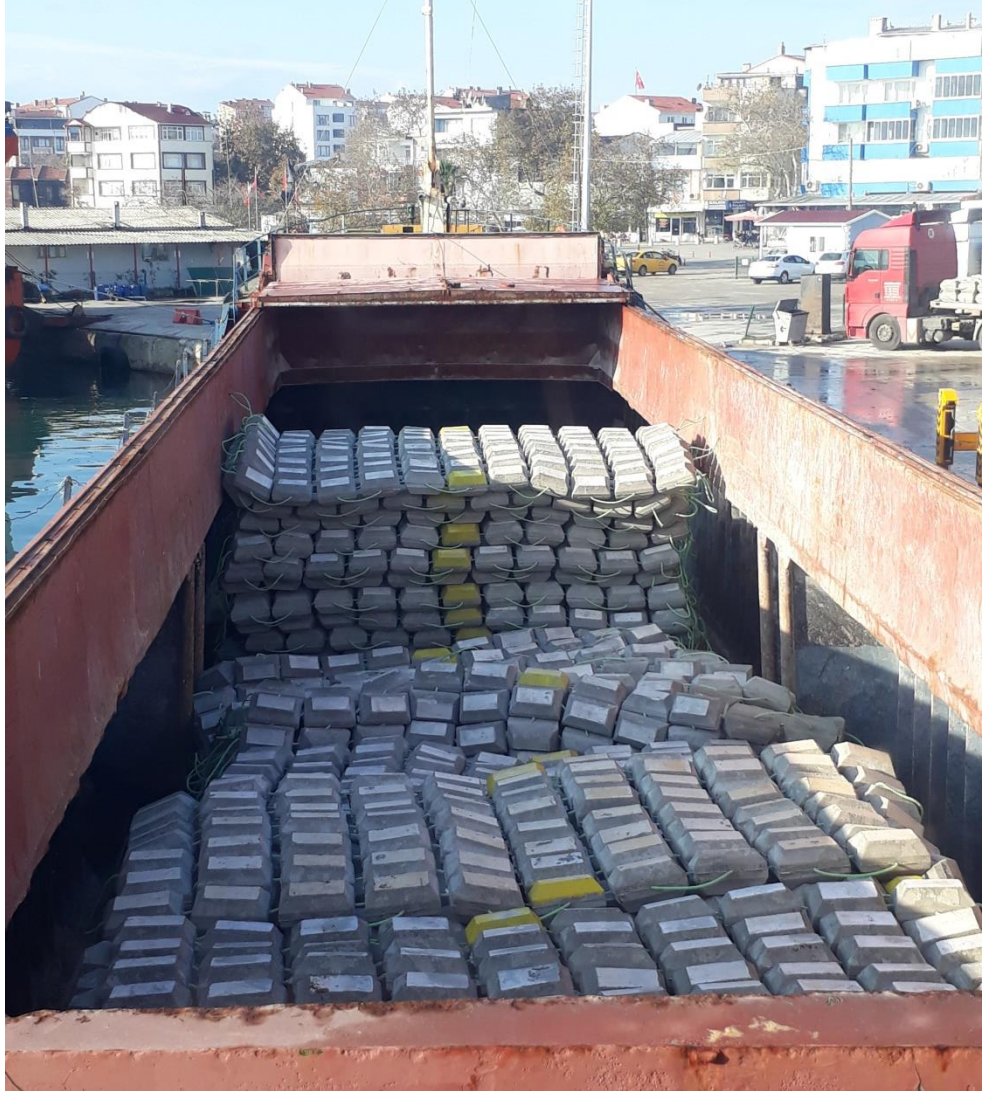
Bununla beraber, yüklemenin ilerleyen aşamalarında yük blokları arasında bırakılan seviye farkından kaynaklanabilecek yük kayması tehlikesi de dikkate alınmamıştır. **(Resim 13-15)**

**Resim 13:** Kaza Sonrası Yük Bloklarının Görünümü

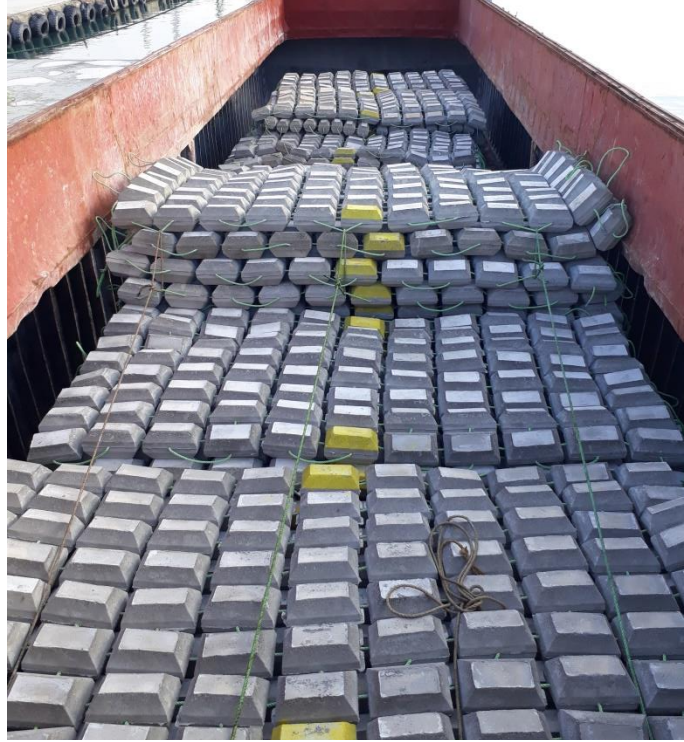
Yukarıdaki ifade edilen durumlara göre, CANSEL gemisine yüklenmesi planlanan dökü malzemesi ile ilgili olarak önceden bir yük planı hazırlanmadığı, planlamanın sözlü olarak Kaptan ve yükleyici arasında konuşulduğu ve bu görüşme kapsamında beton blokların gemiye veya birbirine bağlanması işlemlerine gerek görülmediği anlaşılmıştır. **(Resim 14-15)**

**Resim 14:** Kaza Sonrası Birbirine Bağlanan Yük Bloklarına İlişkin Bir Görüntü

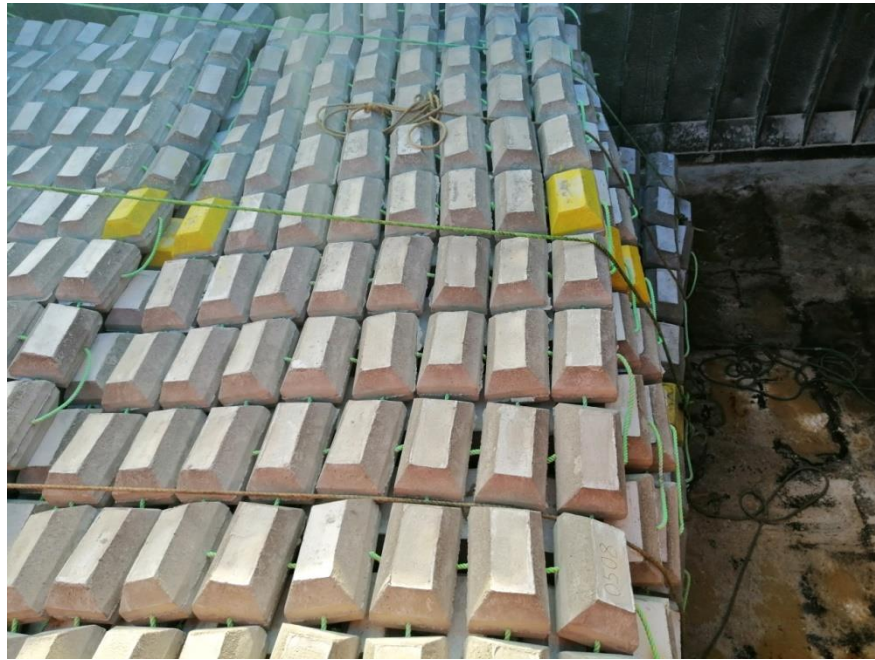
**Resim 15:** Kaza Sonrası Alınan Diğer Bir Görüntü
