UEİM / Ulaşım Emniyeti
İnceleme Merkezi

ÇOK CİDDİ DENİZ KAZASI NİHAİ İNCELEME RAPORU

DONATANI	: Kaptan Yatçılık / Osman Kozacı
DENİZ ARACININ ADI ve IMO No	: DURAMAZ / AYGEM MERT
DENİZ ARACININ BAYRAĞI	: Türkiye / Türkiye
OLAY YERİ	: Fethiye Körfezi - Akdeniz
OLAY TARİHİ	: 12.08.2018 / 05.30
ÖLÜ ve YARALI DURUMU	: 1/1
HASAR DURUMU ve ÇEVRE KİRLİLİĞİ	: AYGEM MERT Parçalanarak Kullanılamaz Hale Gelmiştir

Heyet Karar No: 16 /DNZ-04 /2019

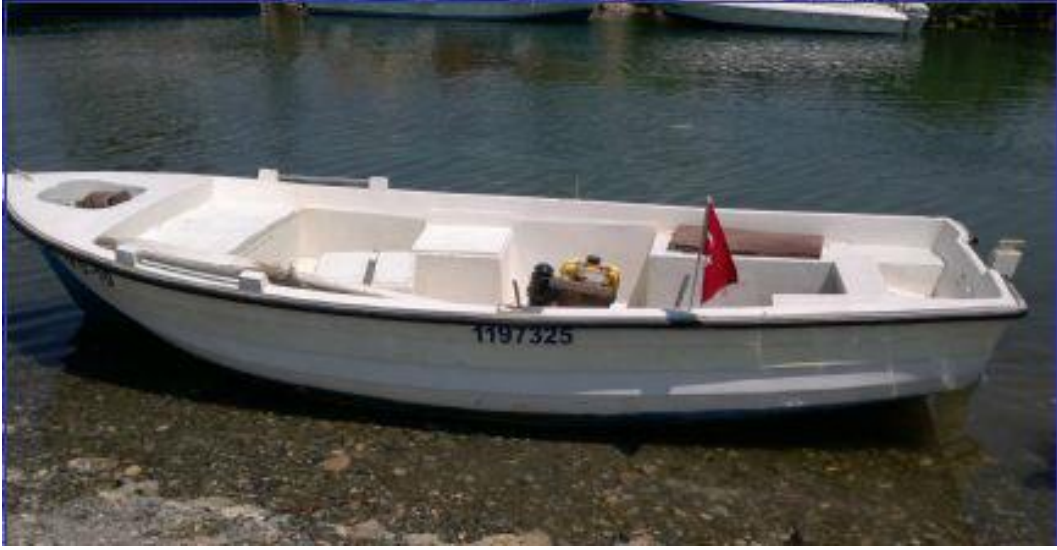
Resim 3: AYGEN MERT isimli Özel Tekne (Temsili Fotoğraf)

AYGEN MERT isimli teknenin 2016 yılında bağlama kütüğüne kaydı yapılarak seyrine izin verilmiştir. Kaza sonrası yapılan görüşmelerde, teknenin gece şartlarında hiçbir şekilde görülemediği ve radardan ekosunun tespit edilemediği ifade edilmiştir. Teknenin yapısı gereği radar ekosunun varlığından söz edebilmemiz için üzerinde olması gereken radar reflektörlerinin bulunup bulunmadığı anlaşılamamış, ayrıca her ne kadar Kazazede A tarafından teknede fener bulunduğu ifade edilse de ışık şiddetinin etraftaki diğer tekneler tarafından fark edilir şiddette olmadığı değerlendirilmiştir.

Bu bağlamda, bu tip teknelerin bağlama kütüğüne kaydı yapıldıktan sonra ilgili mevzuatlar kapsamında seyre elverişliliğinin etkin olarak denetlenmemesinin kazaya neden olan diğer bir faktör olduğu değerlendirilmesi yapılabilir.

19/05-19 AYGEM MERT gibi özel teknelerin bağlama kütüğüne kaydı öncesinde, sonrasında ve kaydının yenilenmesi sürecinde seyir elverişliliklerinin denetlenebilmesi amacıyla etkin tedbirlerin alınması,

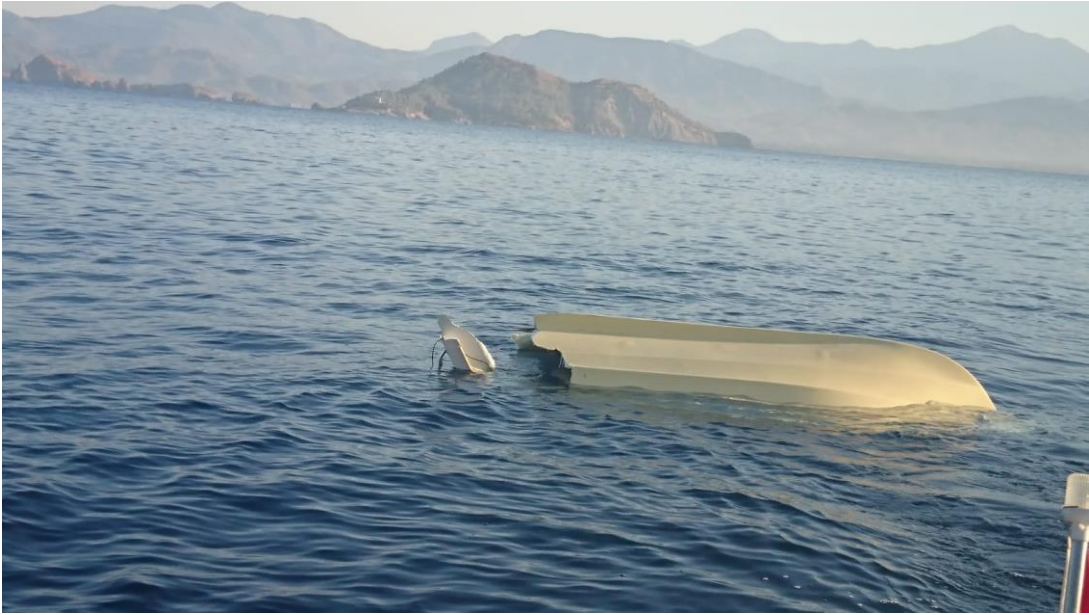
Kaza sonrası olay yerinden elde edilen görüntülerden AYGEN MERT isimli teknenin çarpmanın şiddetiyle kıç tarafının parçalanıp ters döndüğü ve kullanılamaz hale geldiği görülmüştür. DURAMAZ isimli teknede ise herhangi bir hasar olmadığı ifade edilmiştir.

Resim 6: Kaza sonrası AYGEN MERT Teknesinden Alınan Bir Görüntü

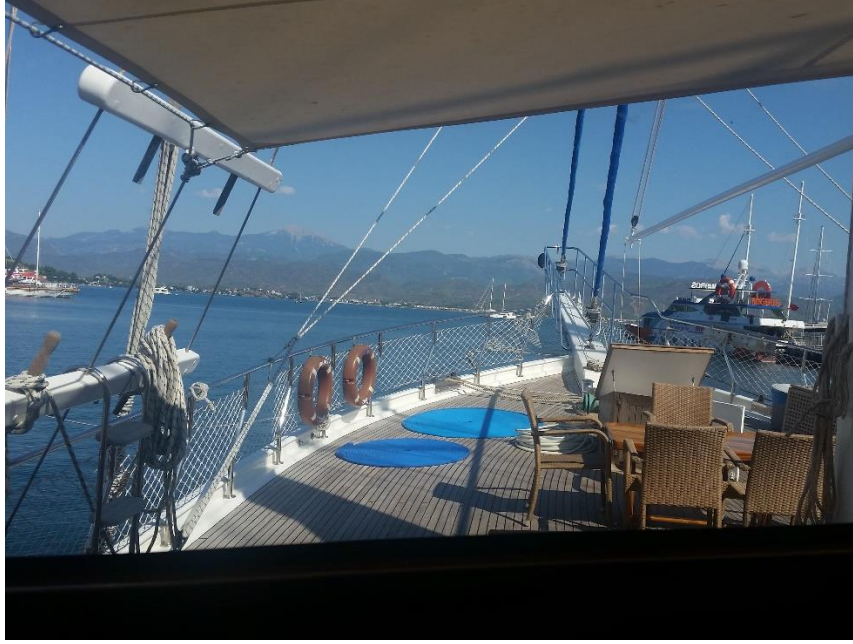
Resim 7: Kaza Esnasında DURAMAZ Teknesi Kaptanının Konumu

Gemilerin ana kumanda yeri köprüüstünde bulunan seyir vardiyası için görevli personelin, normal hız ve yük şartları altında, gemi seyir hâlindeyken tüm çevreyi iyi bir şekilde görebilmesi esastır. İnceleme esnasında DURAMAZ teknesinden elde edilen köprüüstü görüntüleri temel alınarak yapılan değerlendirmeye göre, Kaptanın bulunduğu konum itibarıyla tüm çevreyi iyi bir şekilde göremediği anlaşılmaktadır. ([Resim 7-8](#)) [Resim 9](#)'da bulunan teknenin kesitlerinden de kabaca anlaşılacağı üzere, Kaptanın köprüüstünde bulunduğu duruş pozisyonuna göre görüşün zayıf kaldığı bir alanın mevcudiyetinden bahsedebiliriz. Buna bağlı olarak AYGEM MERT standartlarında bir teknenin bu alanda görülememesi mümkün görünmektedir.

Yukarıda adı geçen hükümler ve inceleme esnasında elde edilen veriler göz önüne alınarak 2005 yılında inşası tamamlanarak hizmete giren DURAMAZ teknesinin Köprüüstü görüş alanının bahse konu standartları tam olarak sağlayamadığı ve bu durumun kazaya etken diğer bir faktör olduğu değerlendirilmiştir.

21/05-19 Uluslararası Denizde Çatışmayı Önleme Tüzüğü gereğince filolarında gözle, radarla veya diğer elektronik seyir yardımcılarını vasıtasıyla tam ve etkin gözcülüğün sürdürülmesi amacıyla filo geneline bir sirküler yayınlanması,

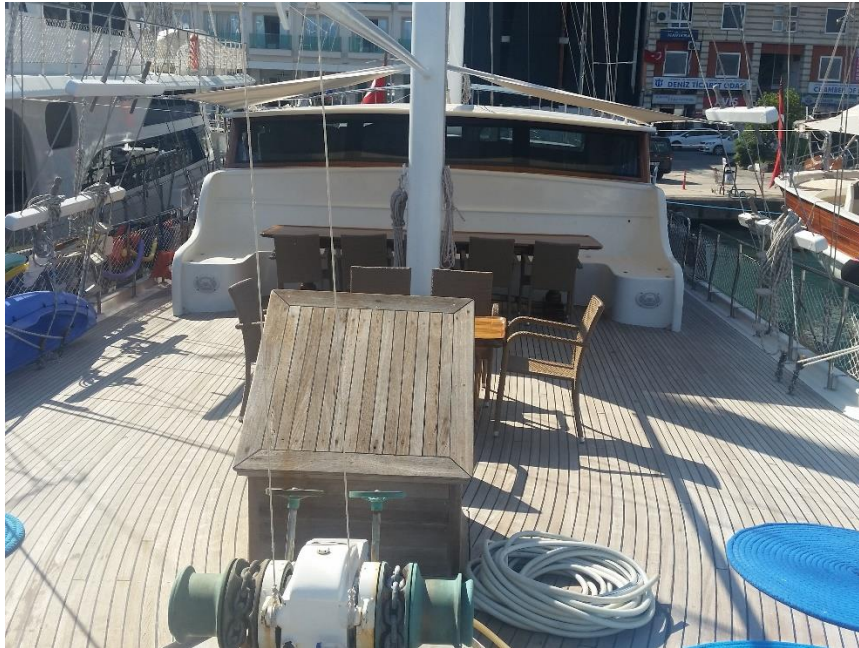
Resim 8: DURAMAZ Teknesi Köprüüstünün Görünümü

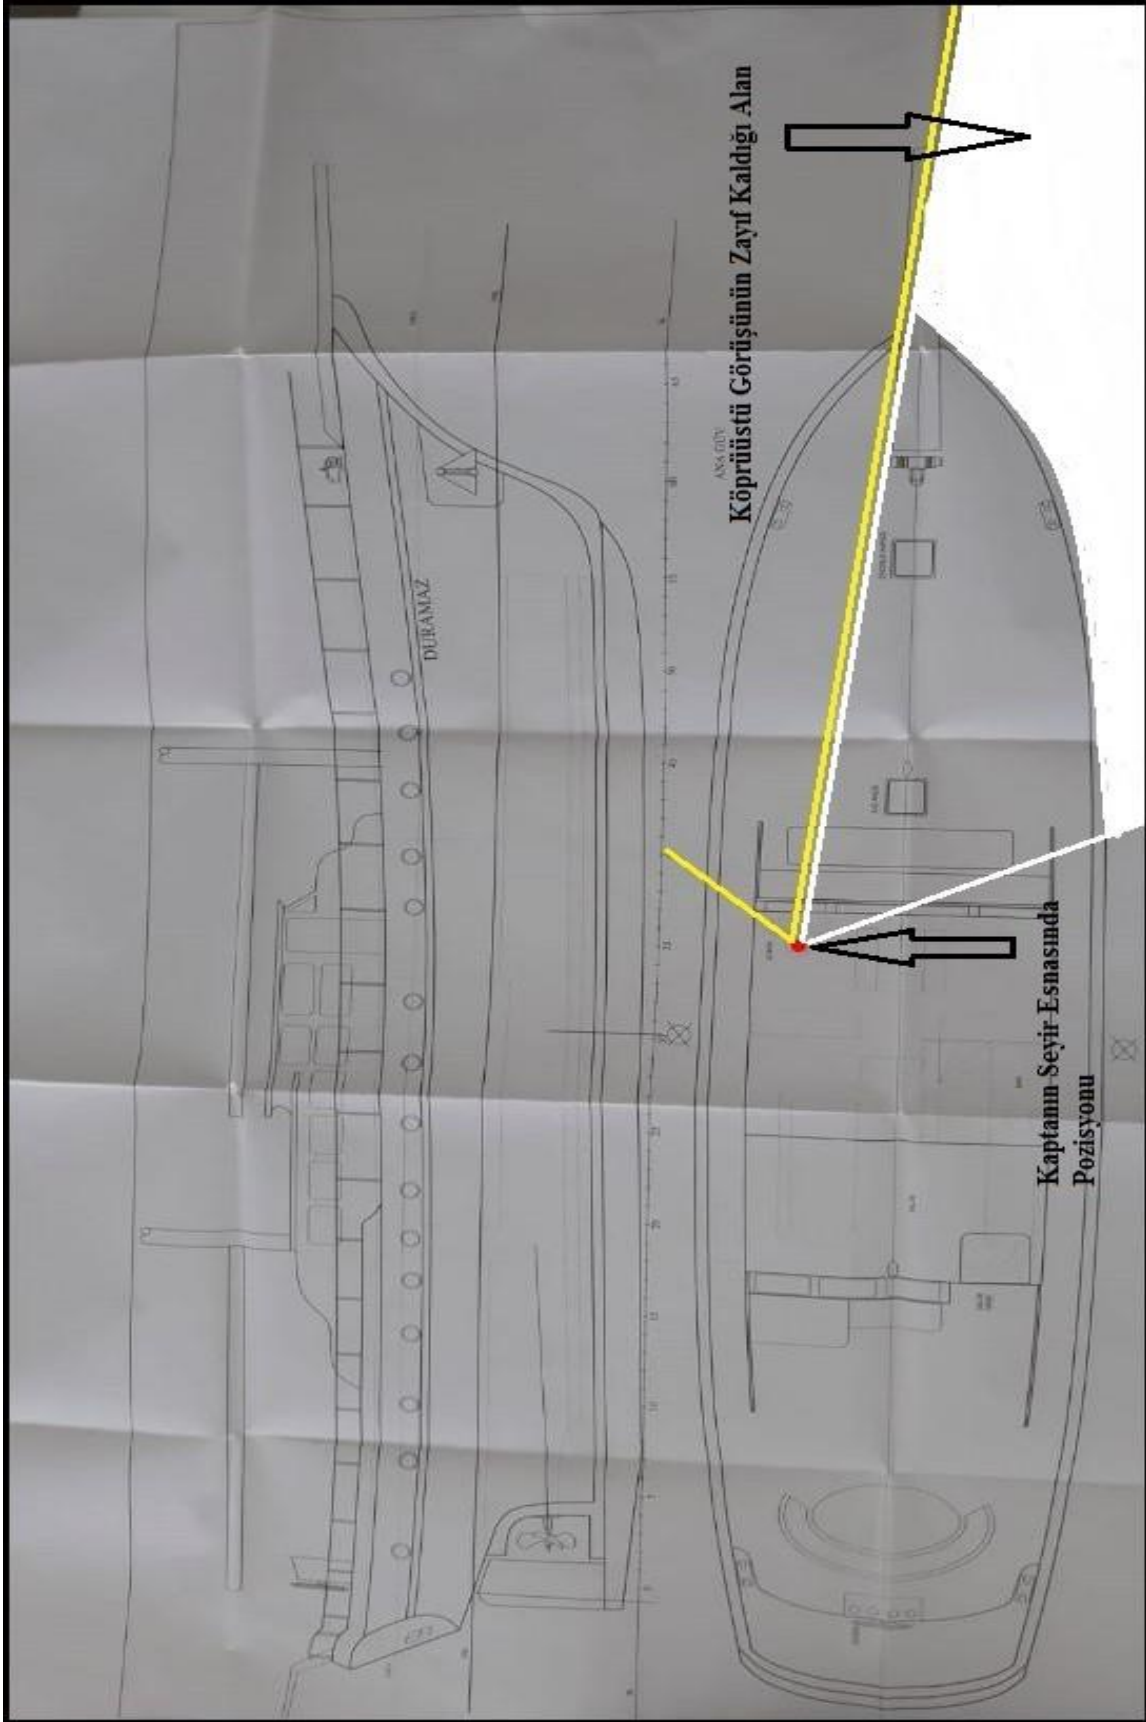
Resim 9: DURAMAZ Teknesi Genel Yerleşim Planından Dikey ve Yatay Birer Kesit
