UEİM / Ulaşım Emniyeti
İnceleme Merkezi

ÇOK CİDDİ DENİZ KAZASI NİHAİ İNCELEME RAPORU

DONATANI	: RENEE SHIPPING LTD. / ABBAY POLAT
İŞLETENİ	: CHEKKA SHIPPING S.A. / -
DENİZ ARACININ ADI ve IMO No	: JOELLE (9396969) / POLAT 1 (-)
DENİZ ARACININ BAYRAĞI	: MALTA / TÜRKİYE
OLAY YERİ	: Mersin Limanı Açıkları - AKDENİZ
OLAY TARİHİ	: 22.03.2018 / 00.25 UTC
ÖLÜ ve YARALI DURUMU	: -
HASAR DURUMU ve ÇEVRE KİRLİLİĞİ	: POLAT 1 batık, JOELLE boya hasarı

Heyet Karar No: 02/DNZ- 10/2019

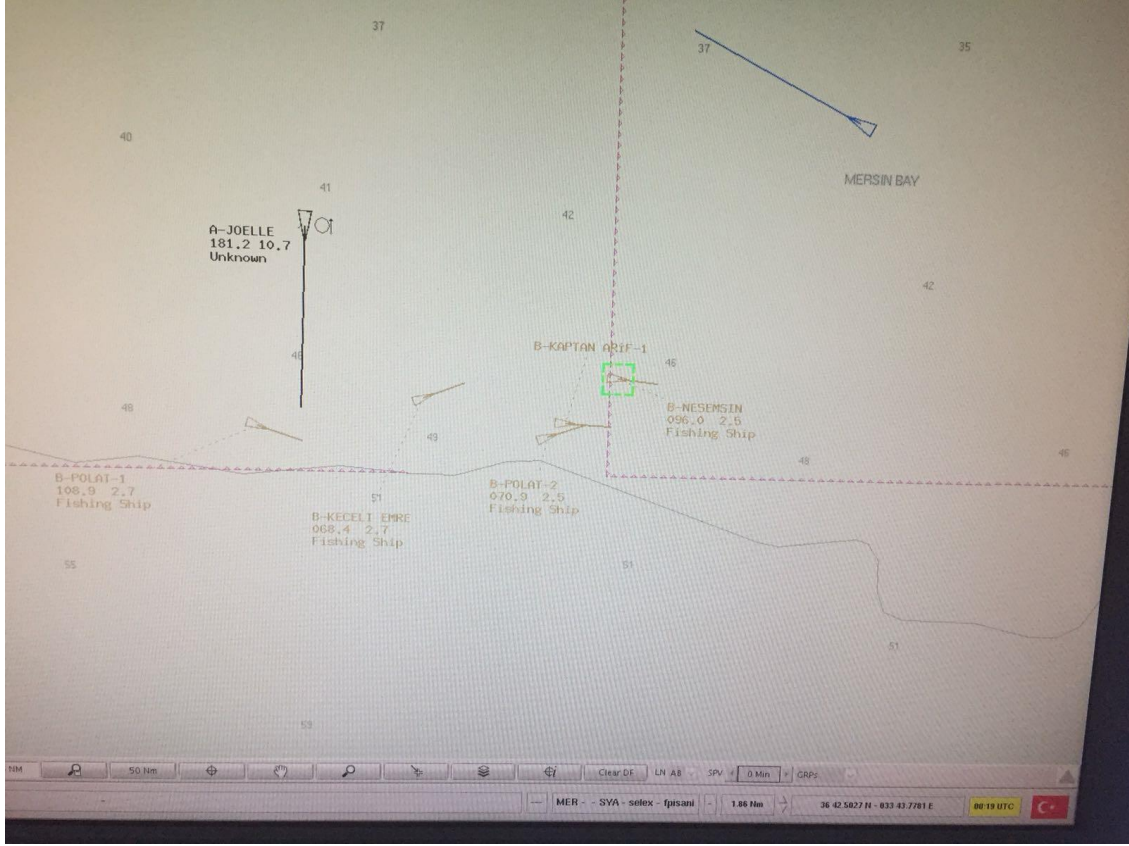
Resim 6: Mersin GTH'dan Alınan Veri (03.19)

Çatışma anına ilişkin Mersin GTH'dan alınan veriler yaşanan durumu doğrulamaktadır.

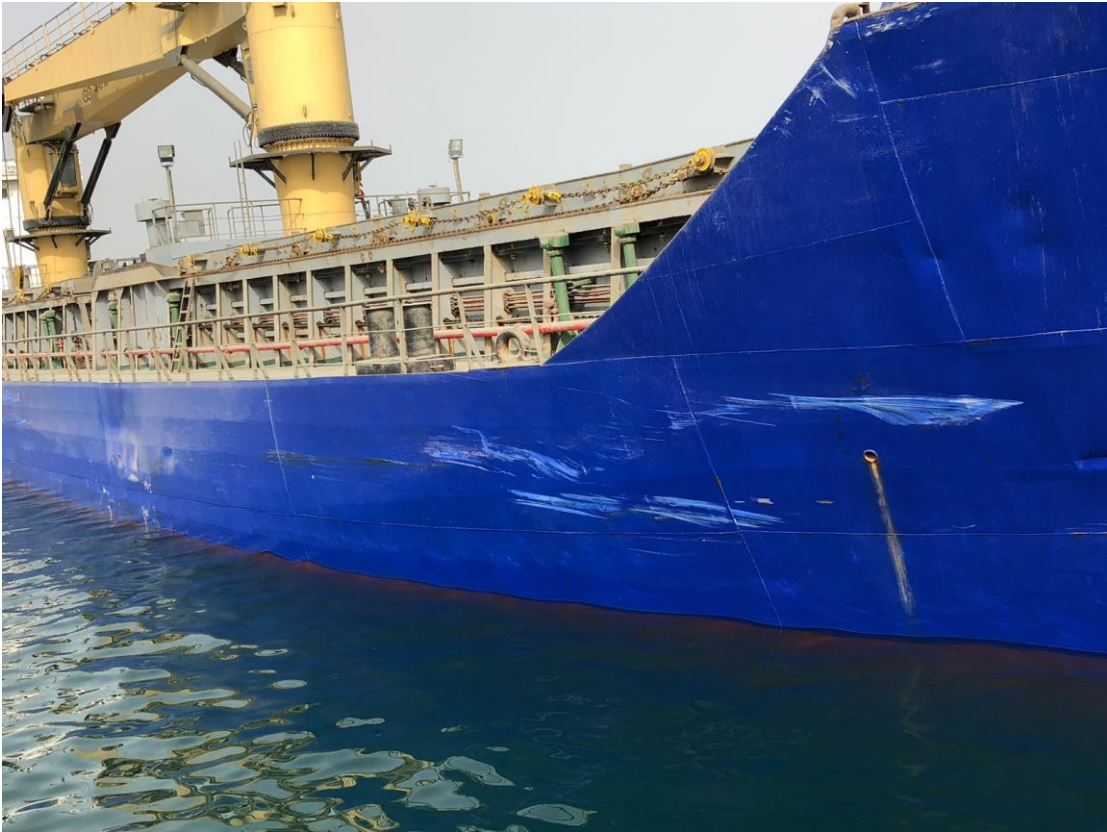
Kaza sonrası Mersin limanına dönen JOELLE isimli gemiye demir yerinde yapılan inceleme esnasında, sancak baş omuzluğundaki ve sancak borda su hattı üstündeki boya hasarı dikkat çekmiştir. [\(Resim 10\)](#) Gemi personeli ile yapılan görüşmelerde, anılan boya hasarının daha önce meydana geldiği ifade edilmiştir.

Resim 10: Kaza sonrası JOELLE'den alınan görüntü

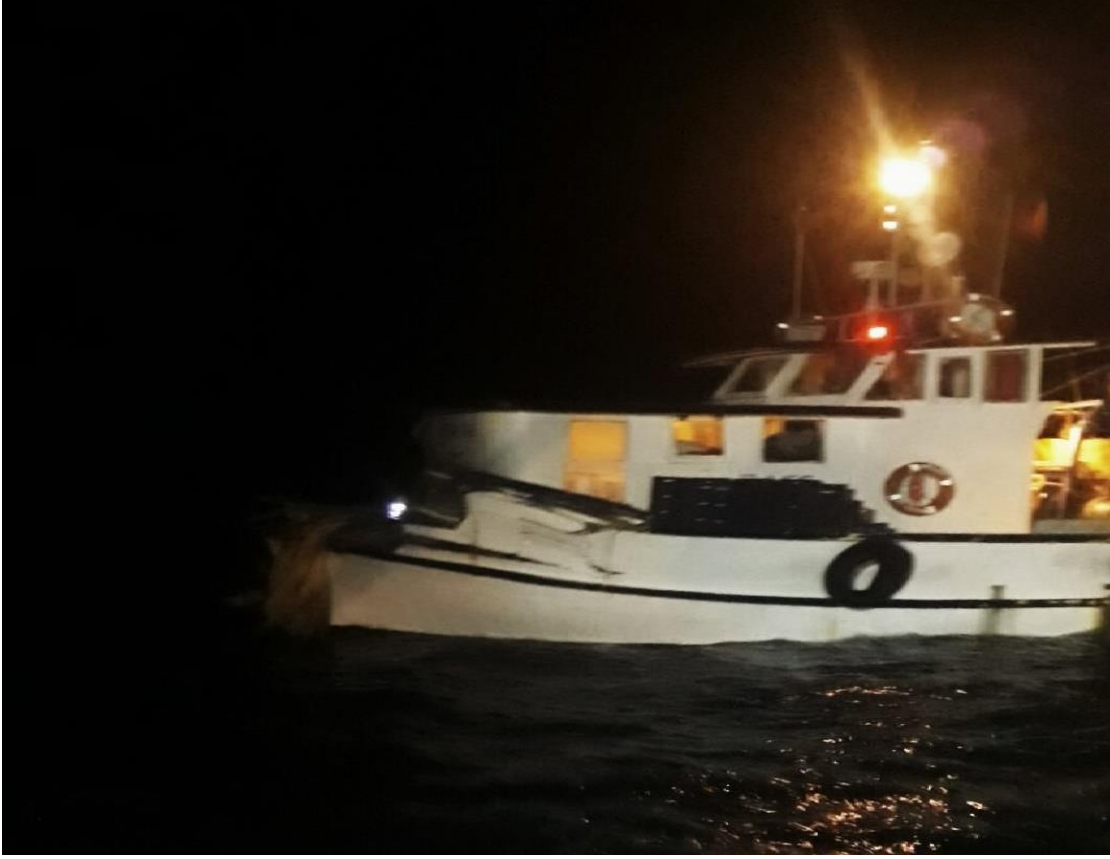
POLAT-1 isimli teknenin baş tarafı çatışmanın şiddetiyle tamamen hasar görmüştür. [\(Resim 11\)](#) Diğer tekneler tarafından kaza sonrası barınağa çekilmeye çalışılan tekne, baş kısmından alınan suyun tahliye edilememesi nedeniyle batmıştır. POLAT-1 kaza tarihinden 1 yıl sonra battığı yerden çıkarılmış ve kullanılamaz raporu verilerek sicilden düşülmüştür. [\(Resim 12\)](#)

Resim 11: Kaza sonrası POLAT-1'den alınan görüntü

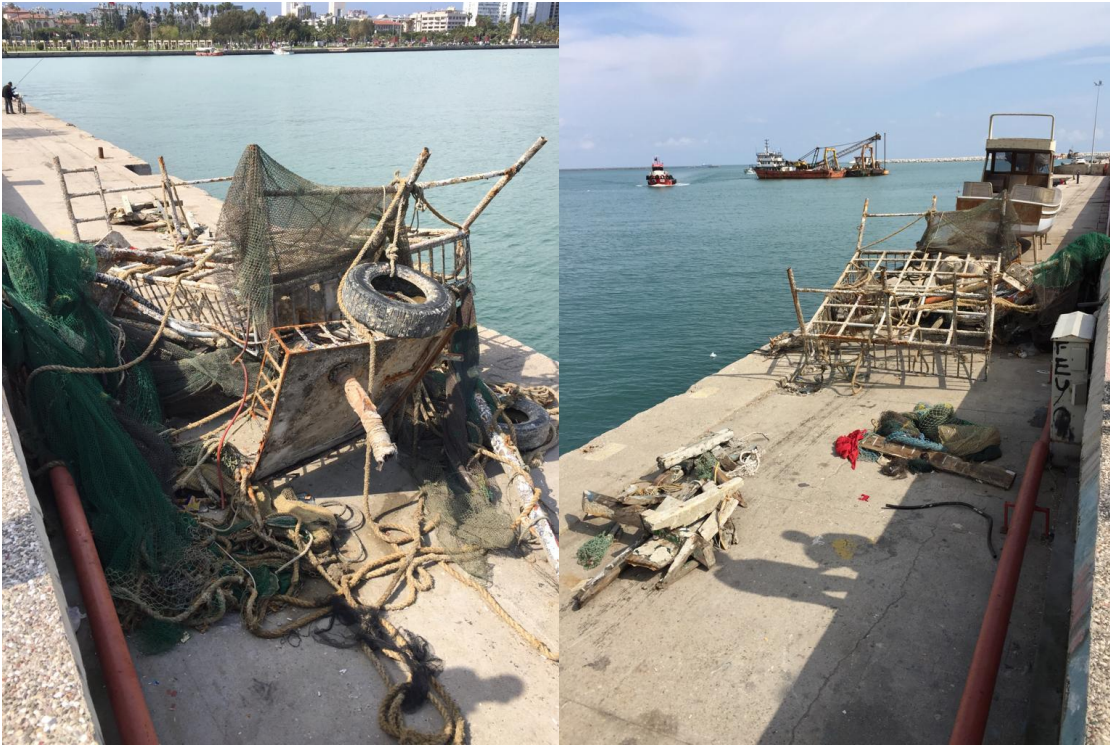
Resim 12: Batık yerinden çıkarılan POLAT-1 teknesine ait görüntü
