## ÇOK CİDDİ DENİZ KAZASI NİHAİ İNCELEME RAPORU

| <b>GEMİLERİN ADI</b> | : MOZİ-07, RAINBOW-07,<br>BAHAR- 07, THE LAST KING |
| <b>OLAY YERİ</b> | : Türkler Barınağı - ALANYA |
| <b>OLAY TARİHİ</b> | : 15.08.2021 / 22:30 (TSİ) |

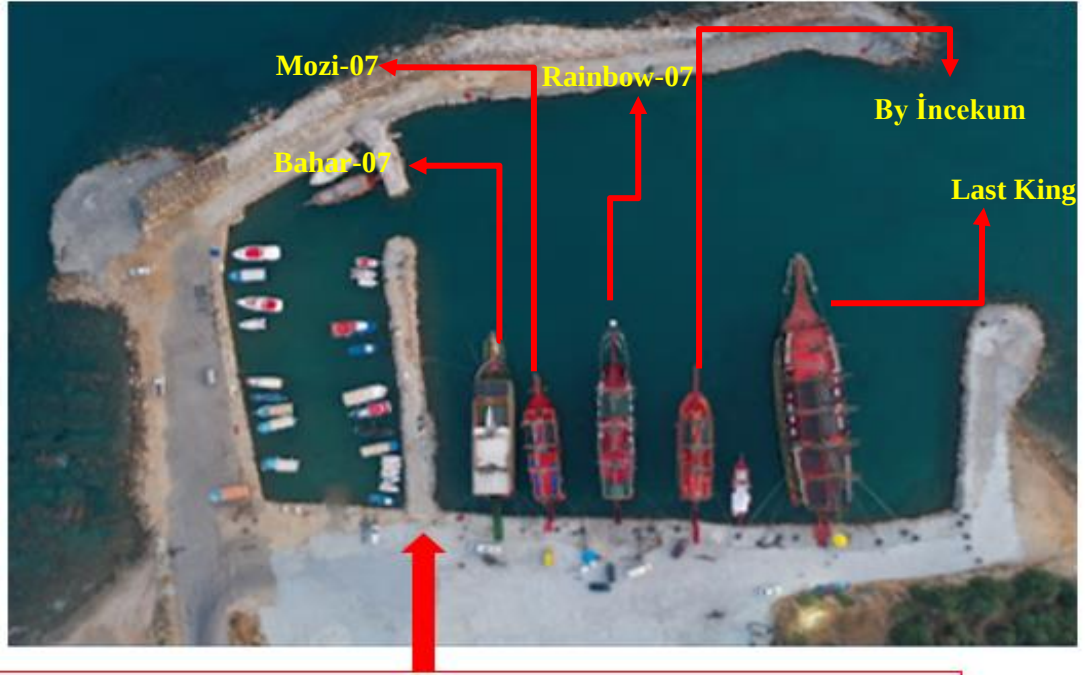
Resim 7 Barınakta Gemilerin Dizilimi

Mozi 07 gemisinde başlayan yangın, aynı yerde bağlı bulunan ve aralarında çok fazla bir mesafe bulunmayan diğer gemilere temas yoluyla ve LPG tüpü patlamalarıyla siyaret etmiştir. Barınakta diğer gemilerin yangın anında bulundukları konumları Resim 7’de olduğu gibidir.

Teknelerin Yangın Anında Konumları ve Yangına Kara İtfaiyesinin Müdahale Ettiği İskele

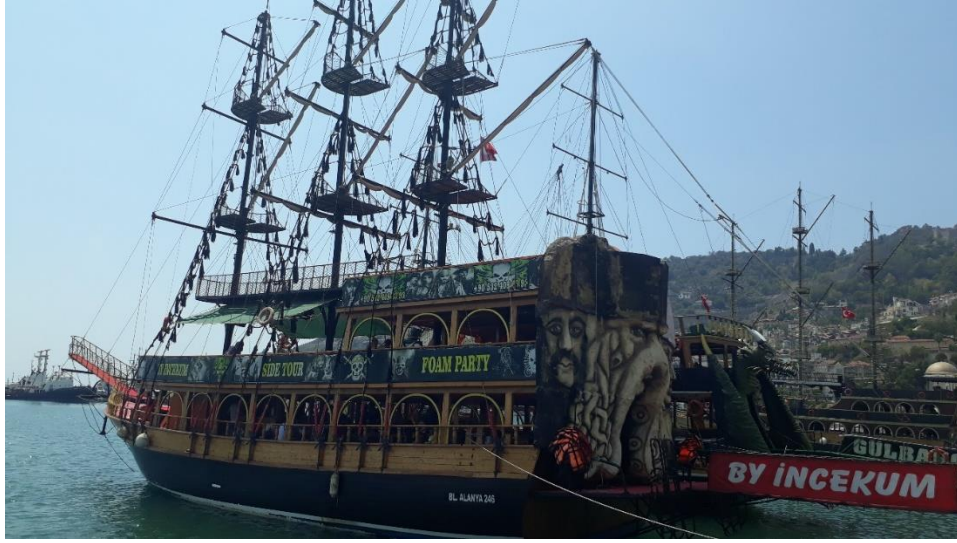
Yangın, ilk olarak Mozi-07 gemisinin sancağındaki ahşap Rainbow 07 gemisine, hemen sonrasında Mozi-07 gemisindeki patlamalarla birlikte, iskelesinde bulunan çelik tekne Bahar 07 gemisine sıçramıştır. Bu esnada Rainbow 07 gemisinin sancağındaki By İncekum gemisinde bulunan gemici, gemisinin makinası çalıştırmış ve hemen sonrasında bir taraftan iskleden halatlarını mola ederken, bir taraftan da geminin demir zincirini hırça mapasına bağlayan halatı keserek demir ve zincirini denizde bırakmış ve yanan teknelerden uzaklaşarak kendini kurtarmıştır.( Resim 8 )

Resim 8 Yangın Yerinden hırça mapadan keserek kendini kurtaran By İncekum Gemisi

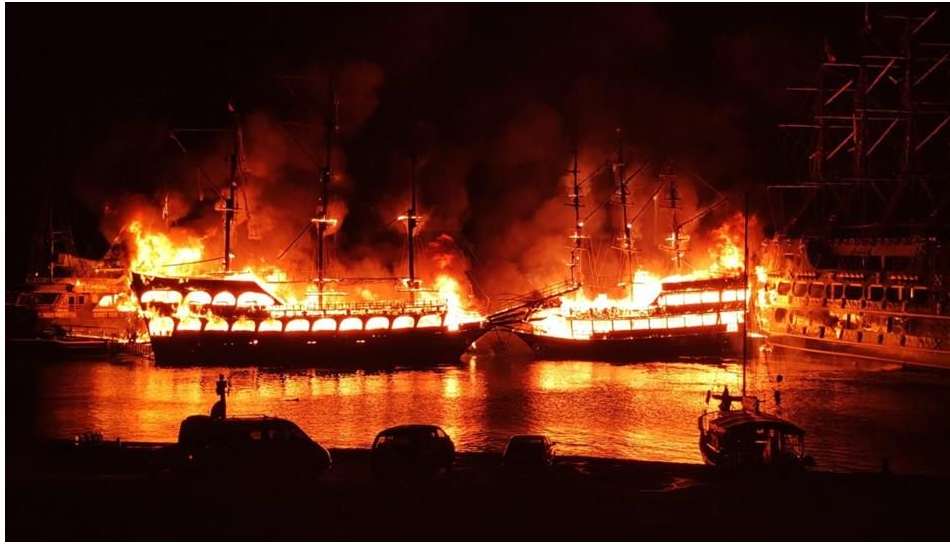
Bu sırada sahilden yanarak açılan Rainbow 07 gemisinin The Last King gemisine yaslanması ile yangın, denizden çıpayı almaya çalışan The Last King gemisine de sıçramıştır. (Resim 9)

Resim 9 Yangının The Last King Gemisine sıçraması

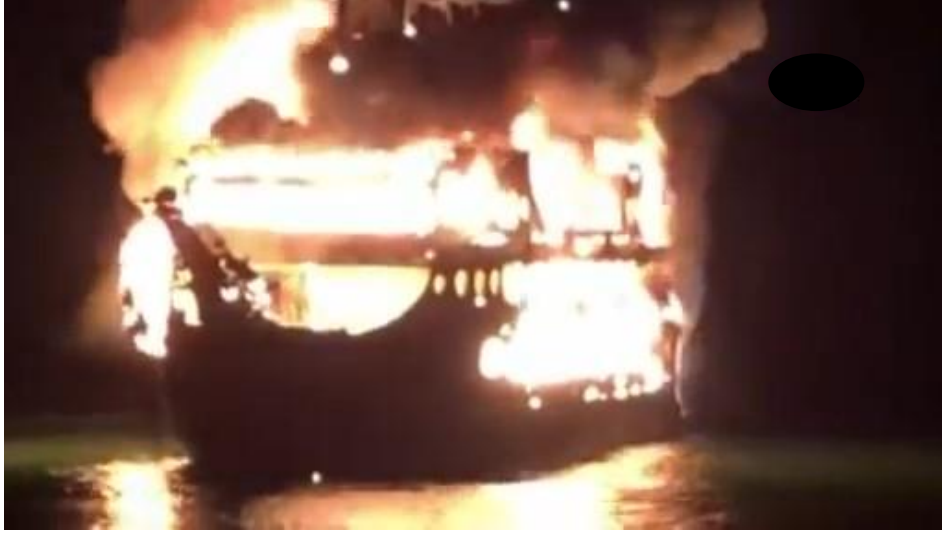
The Last King gemisinin güvertesinde bulunan boya ve tiner kutularına ulaşan yangın, yanıcı ve patlayıcı maddenin ortamda artmasıyla daha hızlı çevreye yayılmıştır. (Resim 10)

Resim 10 Yanan The Last King Gemisi

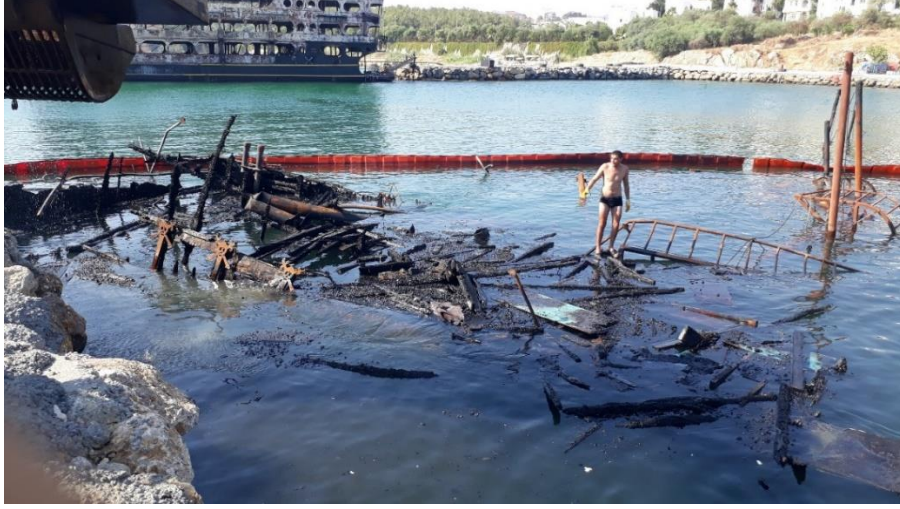
Resim 11 Mozi-07 ve Rainbow-07 Batık Tekneler

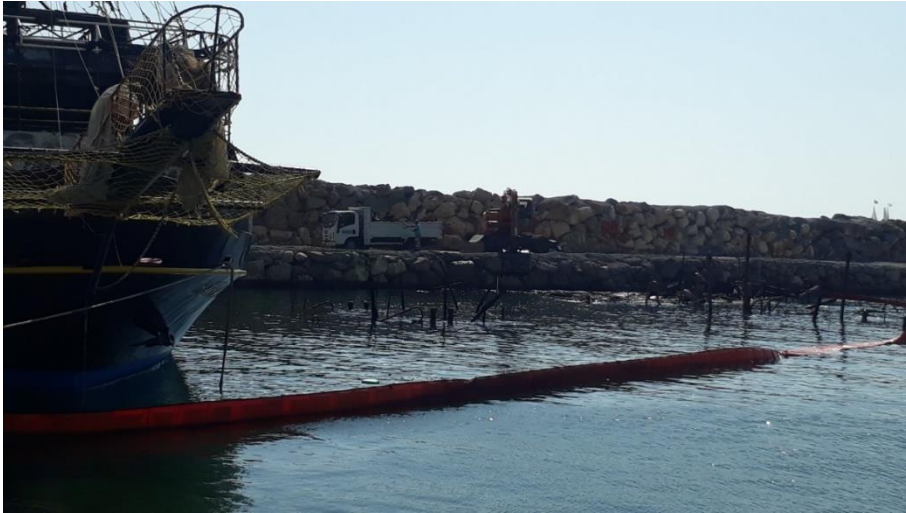
Ahşap teknelerin yanmasından ve batığından deniz çevresine kömürleşmiş ahşap kalıntılar saçılmış, 2 batık ve yüzer vaziyetteki Bahar 07 gemisinin etrafı bariyerle çevrilmiştir.

Resim 12 Bariyerle çevrilmiş batık Tekneler

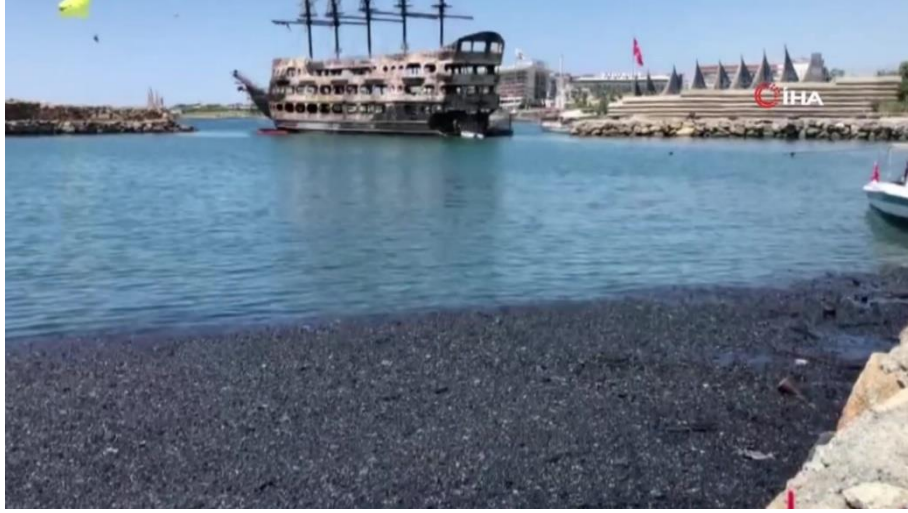
Resim 13 Yangın ertesi sabah deniz yüzeyindeki kömürleşmiş kalıntılar ve The Last King Gemisi

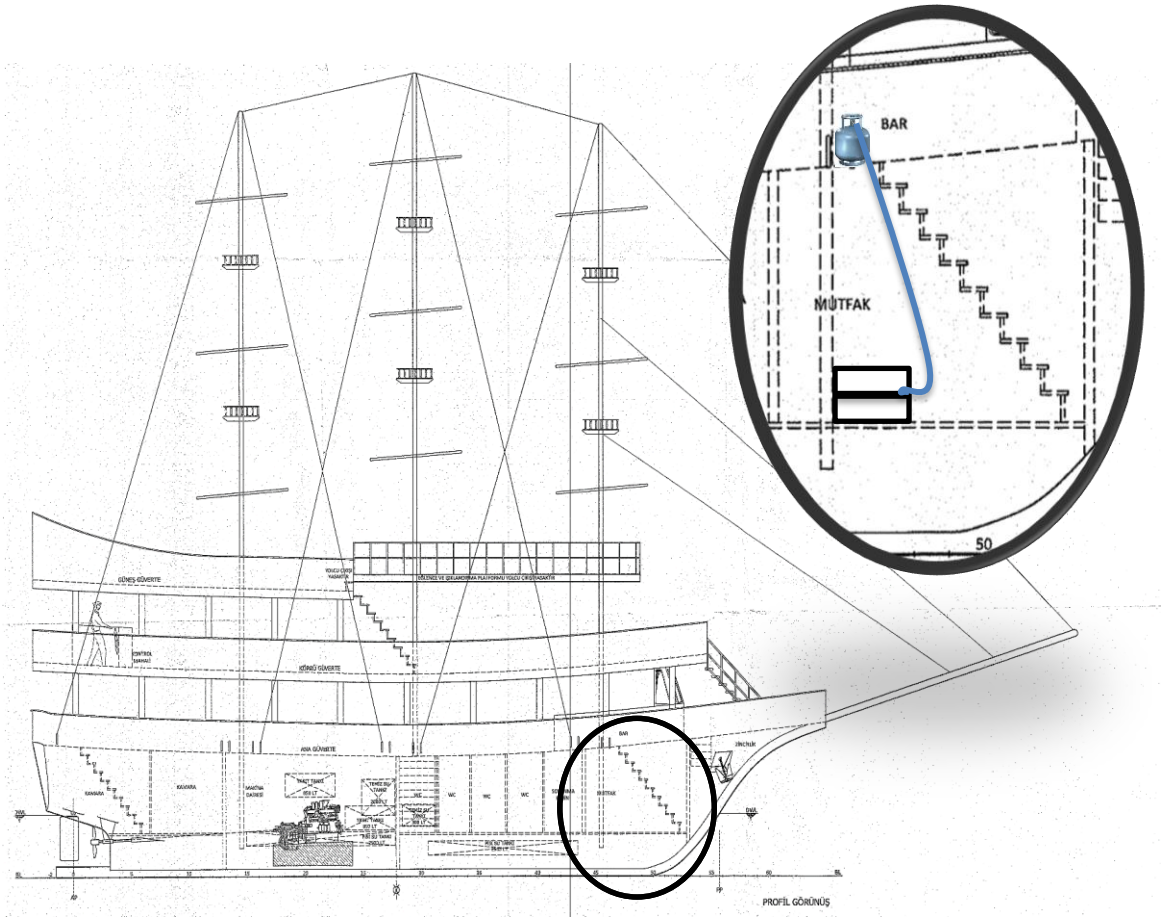
Şekil 1 Mozi-07 gemisi yangın çıkış yeri ve ekipmanları

Yangının çıktığı kuzine bölümüne ana güverte kısmındaki bar (Şekil 1) bölümünden merdivenle inilmektedir. Kuzine bölümünde elektrikli fritöz ve (bar bölümünde bulunan LPG mutfak tüpü ve PVC hortum ile bağlanan) ocak bulunmaktadır.

Mozi-07 gemisinin mutfağında muhtemelen açık bırakılan ocaktan malzemelerin aşırı ısınması ve tutuşması ve nihayetinde LPG gazının alevlenmesinden çıktığı,

Mozi-07 gemisinin ana güvertedeki bar bölümünde açık alandaki tüp, hortum ile merdivenle inilen mutfaktaki ocağa bağlanmaktadır. (Şekil 1)

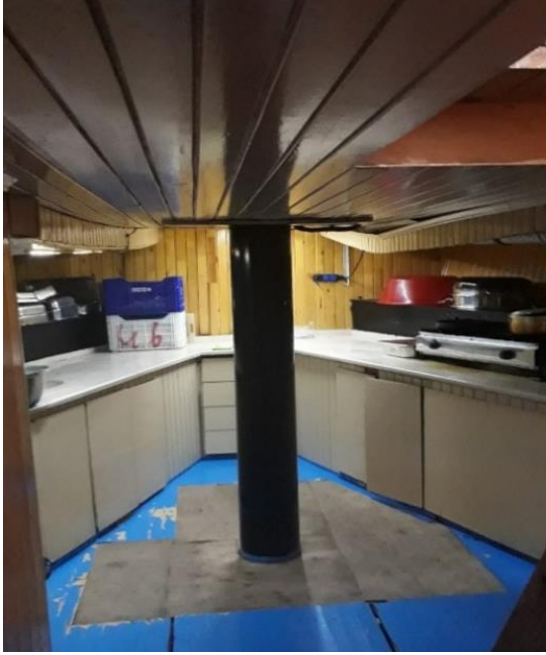
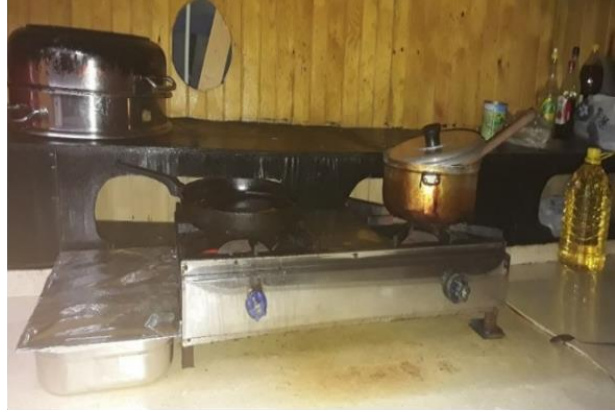
Yangının çıktığı Mozi-07 gemisinin tamamen yanması ve batık olması nedeniyle yangının nasıl çıktığına dair nesnel kanıtlar elde edilememiştir. Ancak kaza incelemeleri sırasında MOZİ-07 gemisiyle aynı özelliklere sahip olan BY İNCEKUM gemisinde ve mutfağında inceleme yapılarak yangının nasıl çıktığı ve yangının kaynağının ne olabileceği konusunda tespit yapılmaya çalışılmıştır. BY İNCEKUM gemisinde yapılan incelemede mutfak bölümü Resim 14’de olduğu gibidir. Yangının:

Resim 14 Yangının çıktığı ifade edilen Mutfak Bölümü (Eş gemi By İnce kum gemisine ait resim)

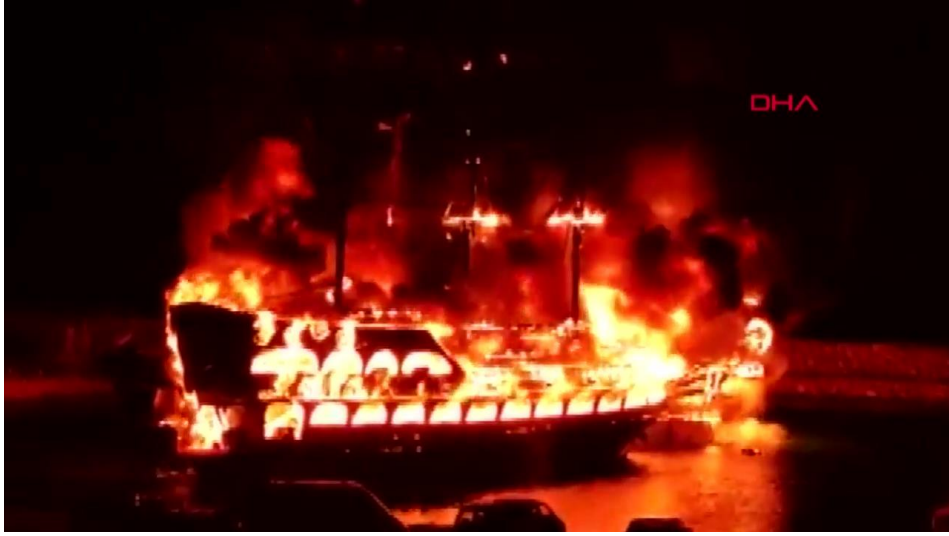
Yangın , görgü şahitlerinin ifadelerine göre 10-20 dakika içerisinde hızla yayılarak tüm tekneyi sarmış, patlamayla birlikte iskelesindeki Rainbow-07 gemisine ve diğer gemilere sirayet etmiştir. (Resim 15)

Resim 15 Mozi-07 Gemisi yanma
