**T.C.**  
**ULAŞTIRMA VE ALTYAPI BAKANLIĞI**  
**ULAŞIM EMNİYETİ İNCELEME MERKEZİ BAŞKANLIĞI**  
**ÇOK CİDDİ DENİZ KAZASI NİHAİ İNCELEME RAPORU**

| <b>DENİZ ARACININ ADI ve IMO No</b> | : RIMEO / 8324713 |

**Bir Gemicinin Zehirlenme Nedeniyle Hayatını Kaybetmesi Sonucu**  
**Meydana Gelen Deniz Kazasına İlişkin İnceleme Raporu**

**MARTAŞ Limanı / TEKİRDAĞ**

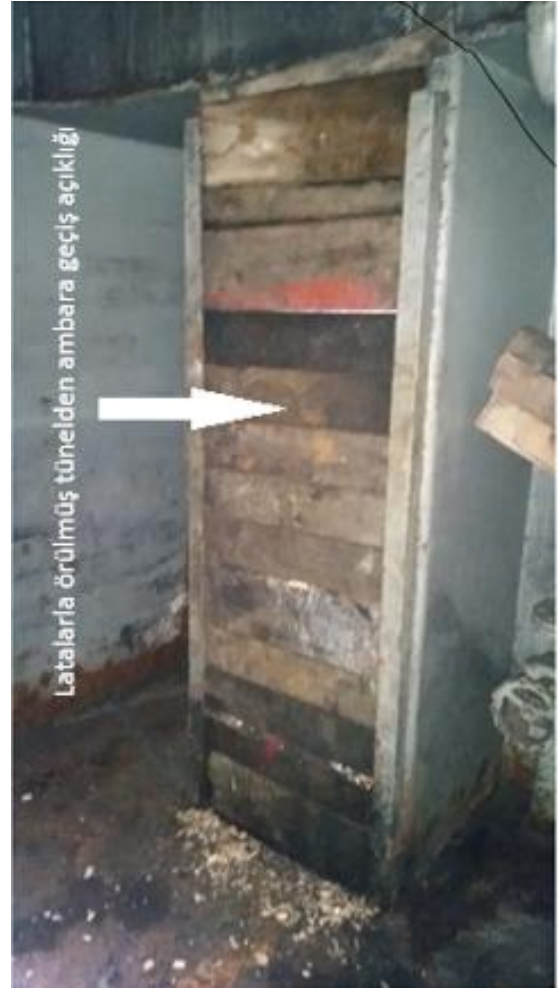
**Resim 4:** Tünelin Ambarlara Açılan Kısımı

Her ambara ana güverteden iki ambar girişi ile erişilmektedir. Girişler, her bir ambarın başkık doğrultusunda yer almaktadır. Bununla birlikte, geminin ambarları hizasında ve iskele sancak doğrultusunda tünelleri bulunmaktadır. Bu tünellere güverte üzerinde yer alan menhollerden erişilmektedir. Bu tünellerden her bir ambara açılan birer açıklık bulunmakta olup, ayrıca asma tank<sup>2</sup> giriş menhollerine de ulaşmak mümkündür. [\(Resim 3\)](#) Yükün durumuna göre yükleme öncesi tünellerin ambar açıklıkları kalın tahtalarla örülmektedir. [\(Resim 4\)](#)

Gemiye Oktayabrsk/Ukrayna limanında 6705 MT odun yongası yükü yüklenmiştir. Yükleme esnasında herhangi bir problemle karşılaşılmamıştır. Yükün tünellere doğru taşmasının engellenmesi amacıyla tünel-ambar geçişleri latalarla örülmüştür. [\(Resim 4\)](#)

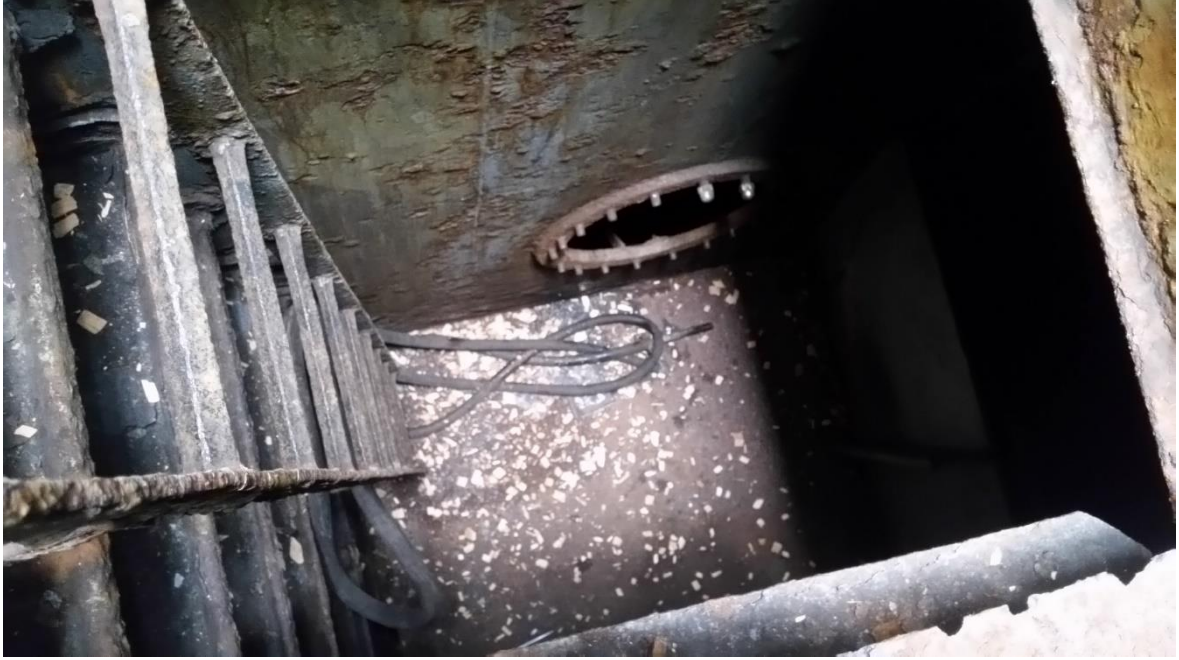
**Resim 7:** 4.11 Nolu Asma Tankın Açık Bırakılan Menhol Girişi

Yapılan kaza incelemesi sonucu, sefer sırasında menhol kapağı açık bırakılan 4.11 numaralı sancak asma balast tankına, yük bölmelerine uygulanan fumigasyon gazının sızıntı yaptığı

ve kazazedenin ilgili balast tankına uygun ekipmanı olmadan giriş yapması sonucu biriken gazdan zehirlenerek hayatını kaybettiği tespit edilmiştir.

Bir önceki seferde, geminin boş olan 4.11 numaralı asma tankının içinden geçen deniz suyu devresi değişim/tamir işlemleri yapılmıştır. Tamir işlemleri tamamlandıktan sonra mevcut yükün tahliyesi sonrası tamir edilen devre uygun bir zamanda test edileceği için 4.11 numaralı tankın menhol kapağı açık bırakılmıştır. [\(Resim 7\)](#)

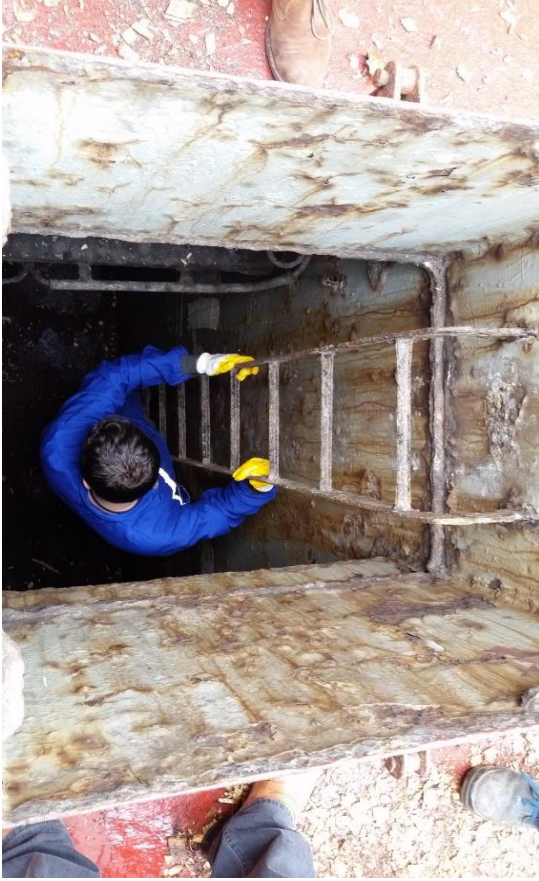
**Resim 8:** Güverteden Tünele Giriş Menholü

Muhtemelen 4.11 numaralı asma tanktan iskandil değeri alamayan kazazede usta gemici, güverteye açılan menhol kapağından fumigatör tarafından gemiye verilen solunum maskesini kullanarak tünele inmiştir. Tünel tarafında açık bulunan asma tankın menholünden içeri girerek tanktaki su seviyesini ve tamiri gerçekleştirilen deniz suyu devresini gözle kontrol etmek istemiştir. [\(Resim 8\)](#) [\(Resim 9\)](#)

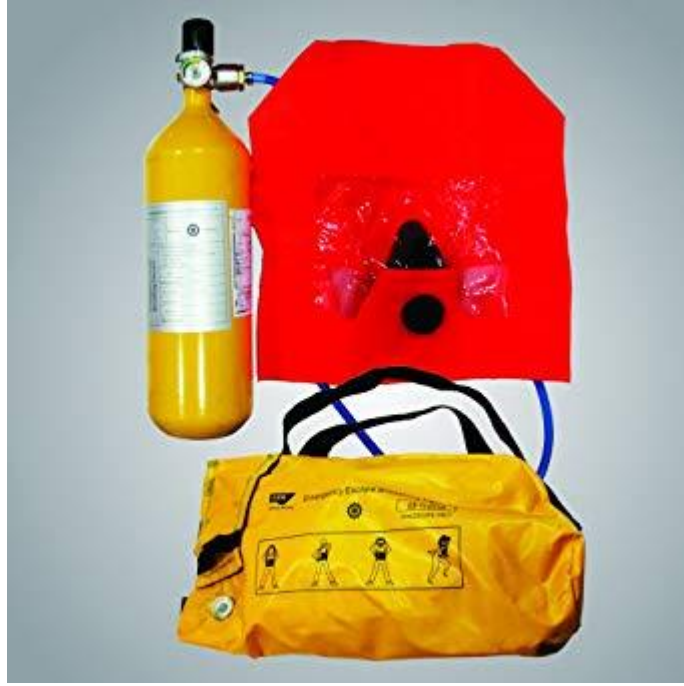
Resim 10: EEBD (Acil Kaçış Solunum Teçhizatı)

Kaptan 08:25’de köprüüstünde hazır olarak, ana makinenin çalışması ve demirin alınması talimatını vermiştir. 1. Zabit meydana gelen kazayı el telsizi ile Kaptan’a bildirmiş, Kaptan derhal EEBD kullanılarak kazazedenin tanktan çıkarılması talimatını vermiştir. Güverte Lostromosu EEBD ile donatılarak menholden aşağıya inmiş fakat aşırı kokudan rahatsız olmuş ve acilen dışarıya çıkmıştır. [\(Resim 10\)](#)

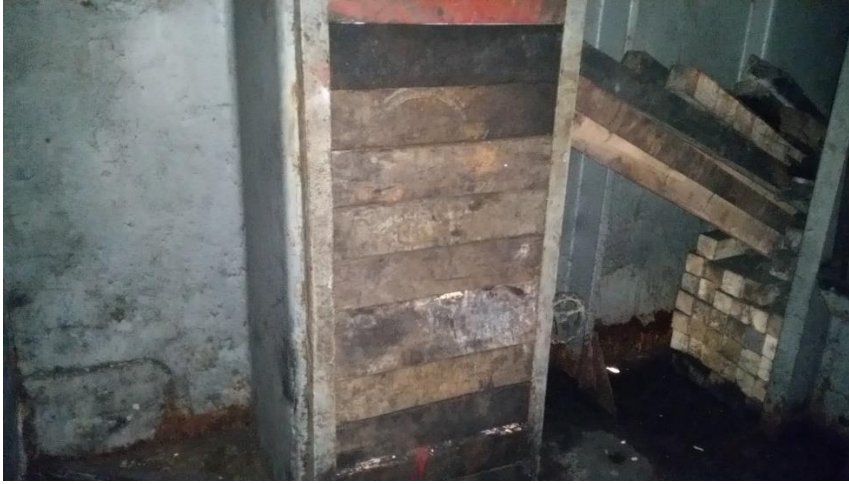
**Resim 11:** Yükleme İşleminde Önce Latalarla Örülen Ambar-Tünel Geçışı

Yükleme sonrası fumigatörün ambarlardan tünele geçiş kısımlarını ambarların yüklü olması nedeniyle göremediği veya kendisine bildirilmediği düşünüldüğünde, ambarlara bitişik tünellere olası gaz sızıntısı tespitinin yapılmadığı sonucuna varılmaktadır. Daha öncede belirtildiği üzere, bu geçişlerin latalarla<sup>7</sup> örülmesinin sadece yükün tünellere akışını önleyeceği, olası gaz sızıntısını ise engelleyemeyeceği açıktır. [\(Resim 11\)](#)

Yetkili fumigatör ve Kaptan bu durumu tespit edememiş, dolayısıyla fumigasyondan kaynaklanabilecek olası gaz sızıntısına karşı bir tedbir geliştirememişlerdir.

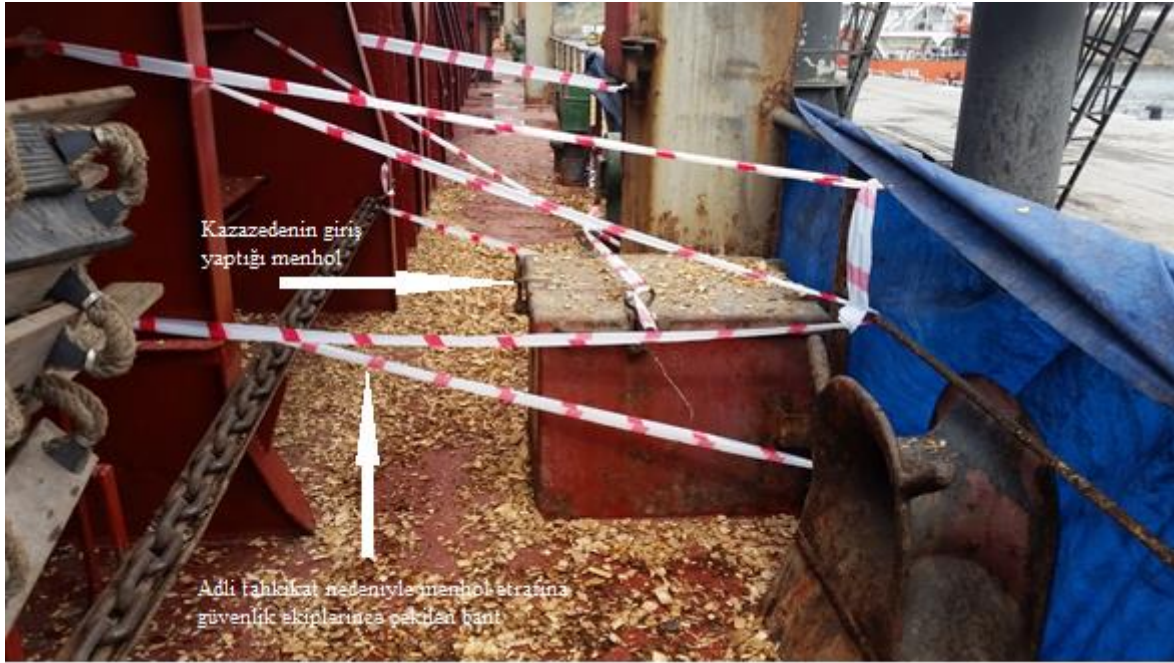
**Resim 12:** Kazazedenin Güverteden Tünele İndiği Menhol

Buradan hareketle yetkili fumigatör ve beraberindeki Kaptan veya temsilcisinin fumigasyon sonrası ilk kontrollerini yaparken bu detayı gözden kaçırdıkları düşünülmektedir. Bu duruma bağlı olarak girilmesi tehlikeli alanların uyarı işaretleriyle donatılması esnasında güverteden tünellere giriş menhollerinin dikkatlerden kaçtığı sonucuna varılmaktadır. [\(Resim 12\)](#)
