## ÇOK CİDDİ DENİZ KAZASI NİHAİ İNCELEME RAPORU

| <b>GEMİNİN ADI ve IMO No</b> | : SYN ZANIA - 9346938 |
| <b>OLAY YERİ</b> | : PETKİM Tesisleri / İzmir |
| <b>OLAY TARİHİ</b> | : 01.07.2019 / 23.15 LT |

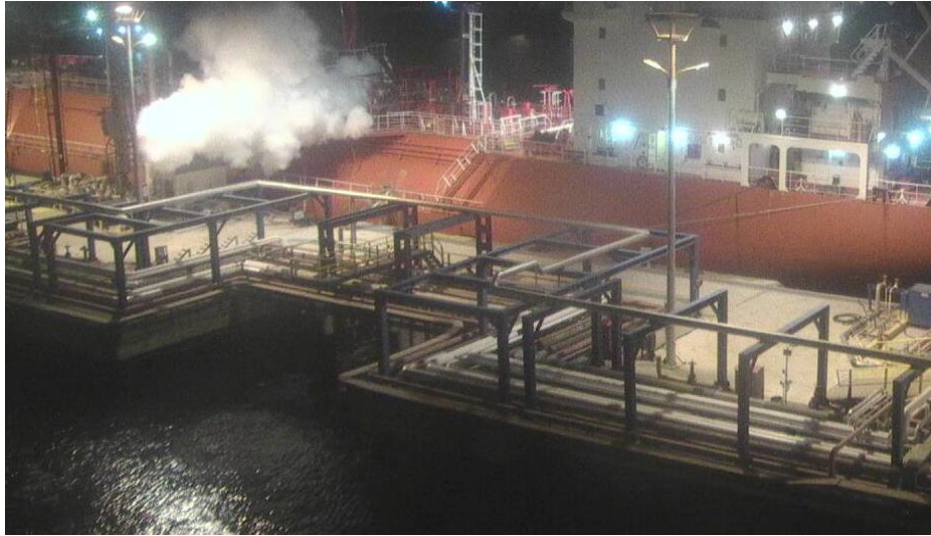
Saat 23:05'de pompa devreye alınmış ve yükün sıvı fazda gemiye yüklenilmesine geçilmiştir. Bu sırada Liman Yükleme Sorumlusu İskele 5'te bulunan ofisinde 1. Zabit ise gemi Yükleme Kontrol odasında bulunmaktadır. Pompa ile yükleme başladıktan yaklaşık 6 dakika sonra saat 23:11 gibi ani bir gaz sızıntısı meydana gelmiş ve yaklaşık 10 saniye sonra büyük bir patlama olmuştur. **(Resim 10) (Resim 11) (Resim 12)**

**Resim 10:** Gaz sızıntısının meydana geldiği an (23:11:35)

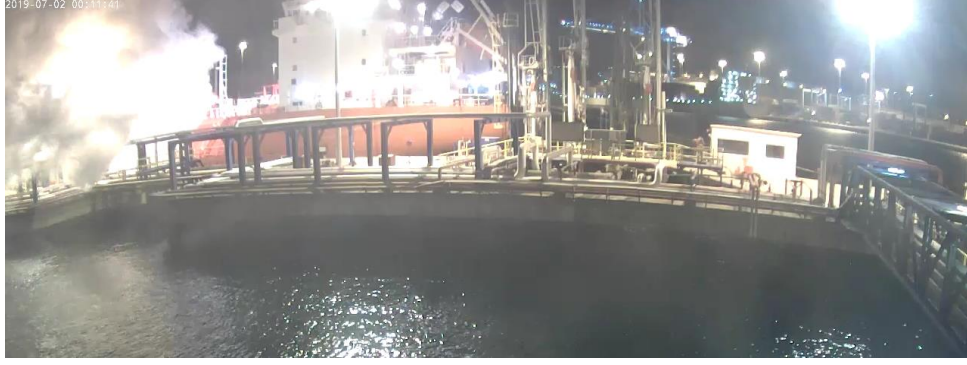
**Resim 11:** Devam eden gaz sızıntısı (23:11:42)

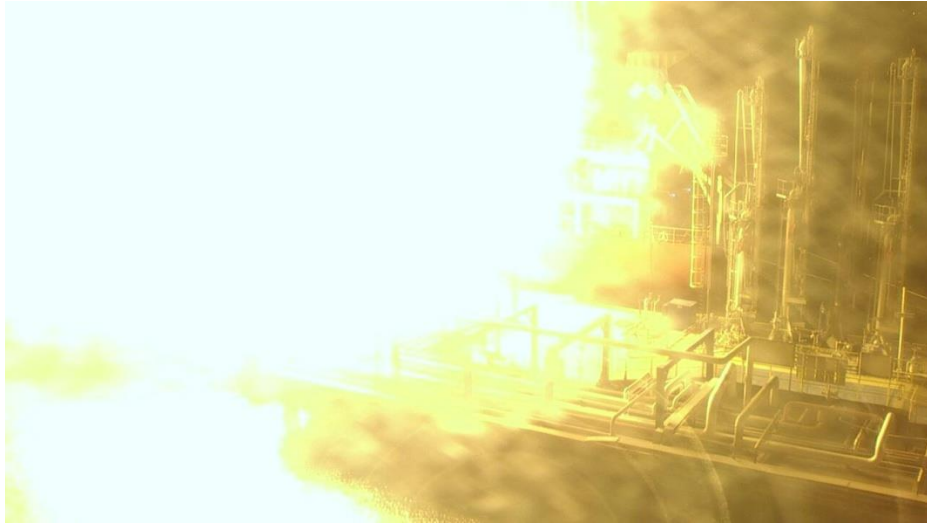
**Resim 12:** Patlama anı (23:11:45)

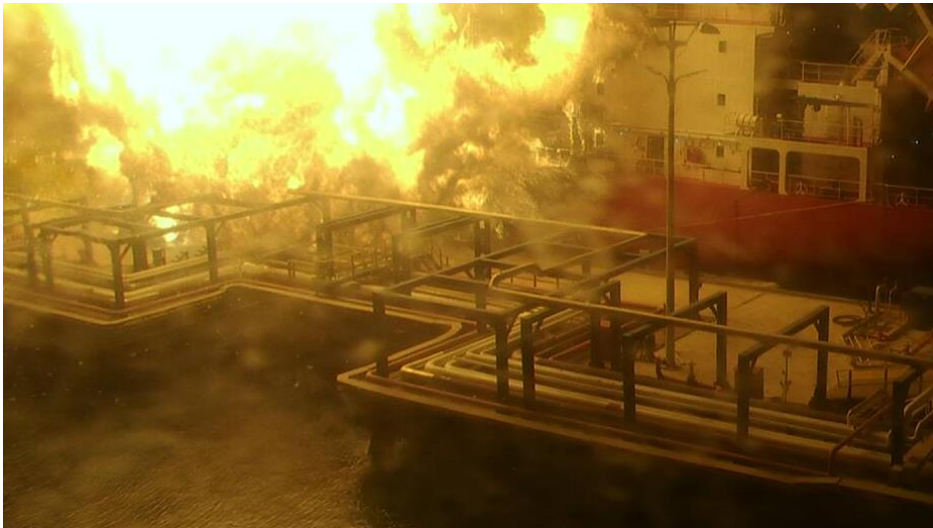
Patlamayı müteakiben sızan gaz yanmaya başlamıştır. **(Resim 13)** Gaz sızıntısı esnasında geminin iskele girişinde lumbarağzı nöbeti tutan gemici, kendine göre güvenli bölge olarak düşündüğü kıç tarafa doğru hızla ilerlemiştir. Bu esnada ne güvertede ne de iskele üzerinde başka bir personel bulunmamaktadır. Gemi kaptanı kamarasında, 1. Zabit ve Vardiya Zabiti Yükleme Kontrol odasında, diğer personel ise yaşam mahallinin içerisinde çeşitli alanlarda bulunmaktadır.

**Resim 13:** Yangının Başlama Anı (23:11:47)

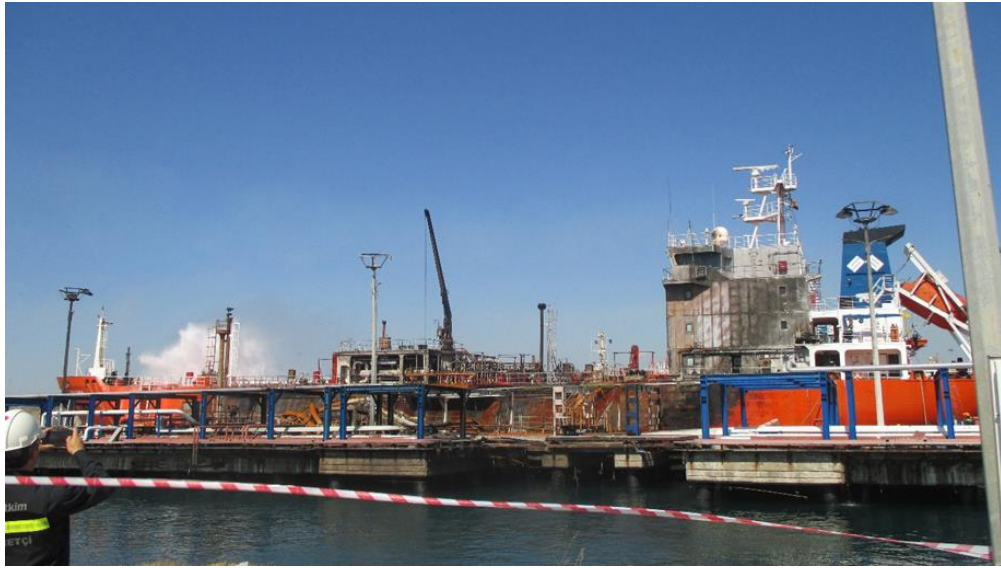
**Resim 19:** Kaza Sonrası Alınan Bir Görüntü

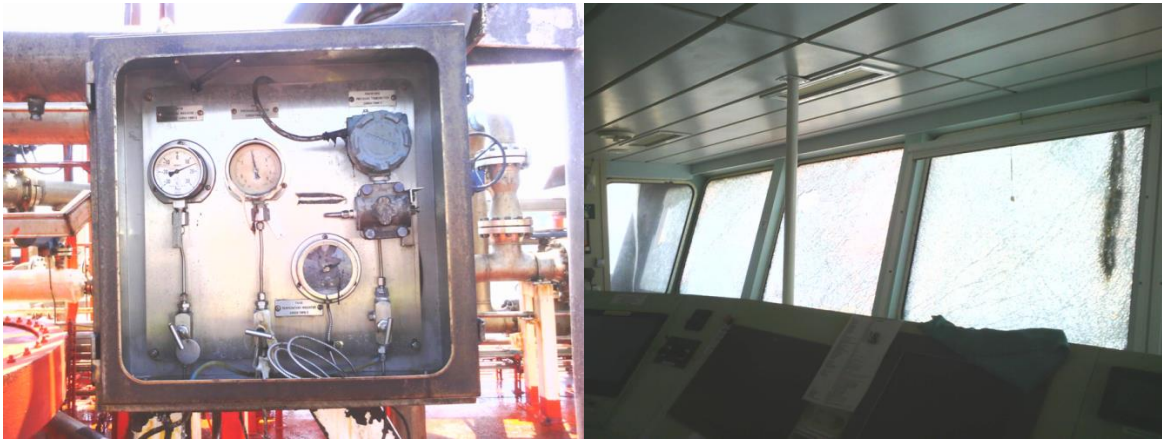
Kaza sonrası yapılan incelemeler neticesinde gemide ve kıyı tesisinde çeşitli hasarlar meydana gelmiştir. Şiddetli patlama nedeniyle köprüüstü ve iskele kırılacağıta bulunan pencerelerle 2 numaralı tank basınç izleme panosunun camı kırılmıştır. (*Resim 20*)

**Resim 20:** Patlama Nedeniyle Kırılan Gösterge Panosu Camı ve Köprüüstü Penceresi

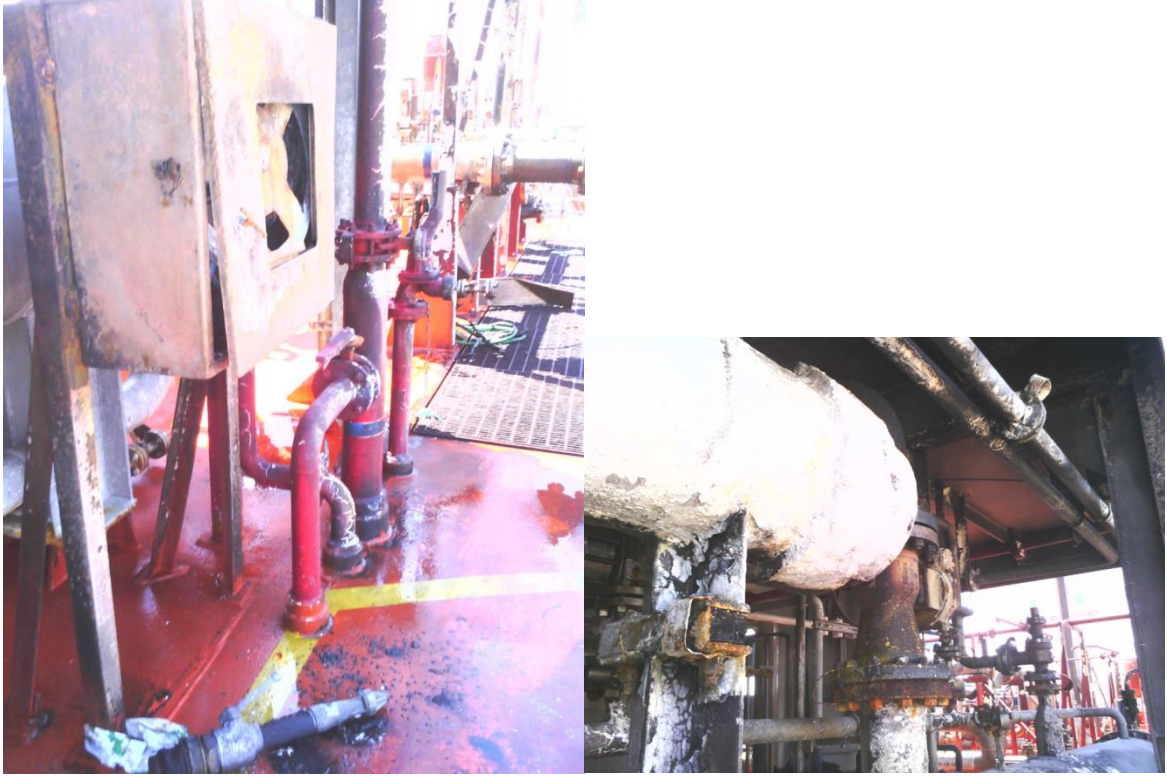
**Resim 21:** Yangın Nedeniyle Bütünlüğünü Yitiren Ekipmanlar ve İzolasyon Malzemeleri

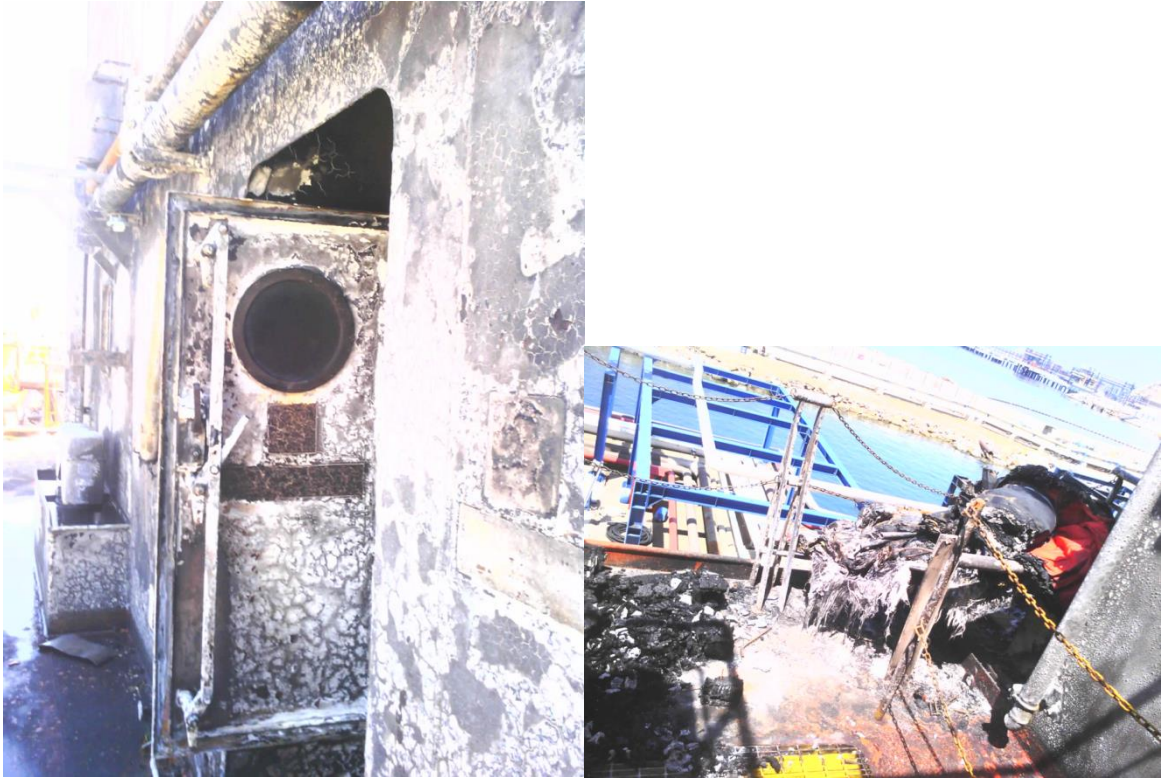
Geminin yaşam mahalli iskele güvertesinde de çeşitli boya ve materyal yanıkları göze çarpmaktadır. Bunlardan birisi de filika güvertesinde bulunan can salıdır. **(Resim 22)**

**Resim 22:** Yaşam Mahalli İskele Tarafta Görülen Boya ve Can Salı Hasarı

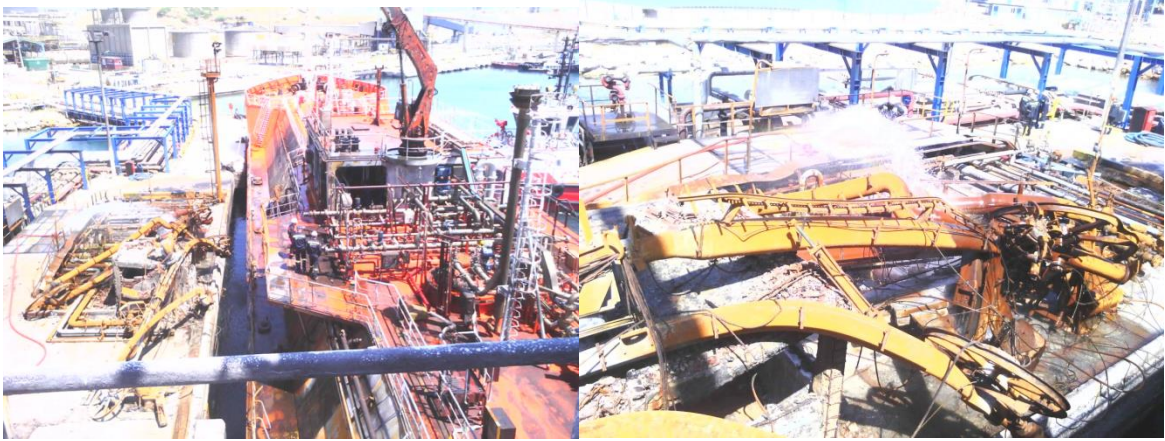
Bununla birlikte iskele üzerinde de ciddi bir hasar meydana gelmiştir. Yangının en çok etkilediği alan olan iskele üzerinde yer alan yükleme-tahliye üniteleri sıcaklık nedeniyle üzerinde bulunduğu beton yapıyla birlikte çöküntüye uğramıştır. Ayrıca iskele üzerinde yer alan boru devrelerinde de yer yer deformasyonlar ve boya yanıkları dikkat çekmektedir. **(Resim 23)**

**Resim 23:** İskele Üzerinde Meydana Gelen Hasarın Görüntüleri

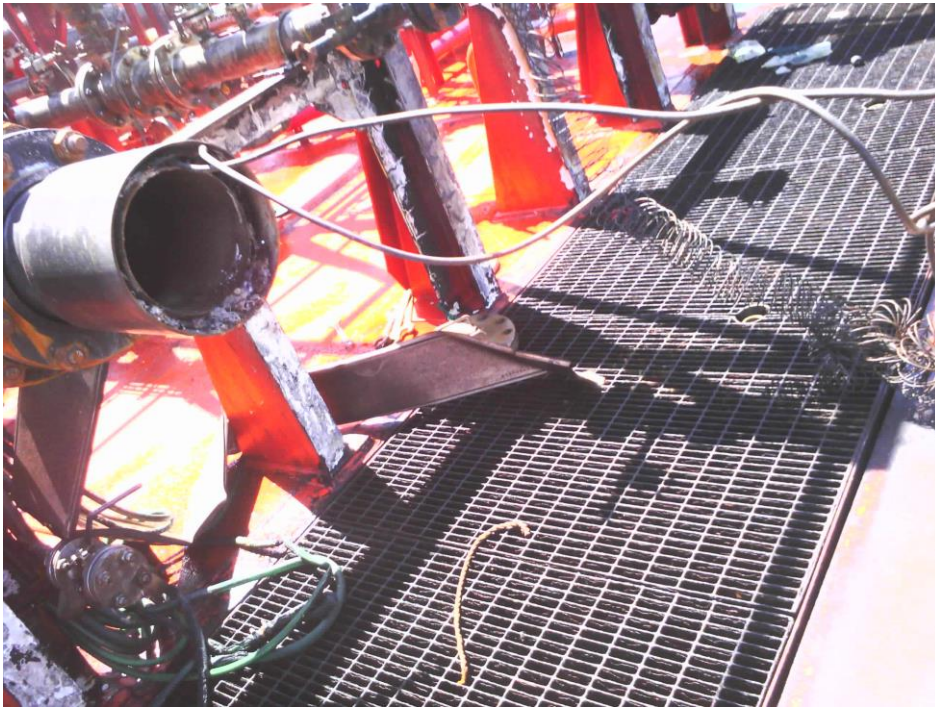
- Dolum-boşaltım hortumunun parçalanmasıyla açığa çıkan spiral tellerin birbirine ya da gemi bünyesine sürtünmesi nedeniyle ortaya çıkan kıvılcım kaynağı (**Resim 24**)
- Gemi ve liman tesisinde bulunan ısı korumalı ışıktandırıcıların herhangi birisinin tutuşmaya neden olacak şekilde ısı yayıyor olması

**Resim 24:** Dolum-Boşaltım Hortumunun Yangından Sonra Alınan Bir Görüntüsü

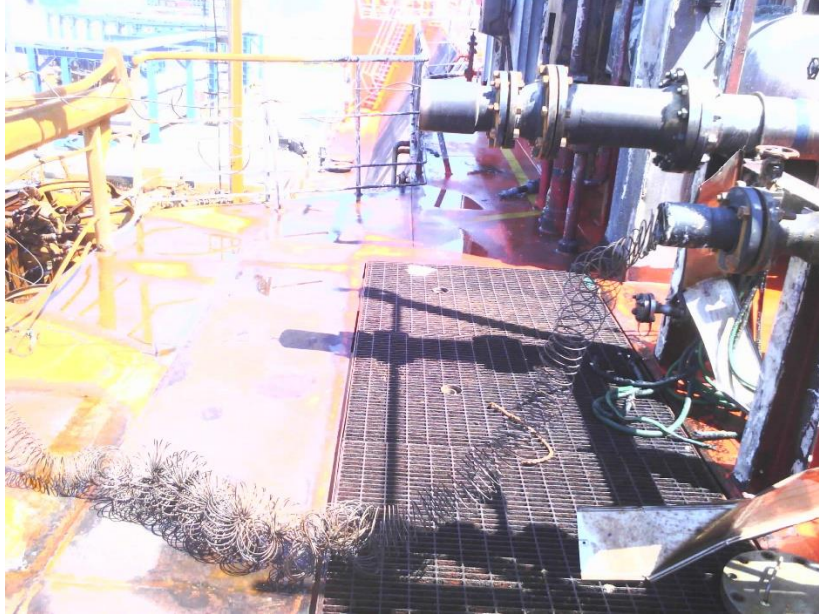
Bununla birlikte, gaz geri dönüşünü sağlamak üzere 3 inç çapında ve 4 metre uzunluğunda bir başka hortum daha kullanılmıştır. Hortum flençlerinin gemi manifoldlarını uyumunu sağlamak için redüksiyon kullanılmıştır. **(Resim 26)**

**Resim 26:** Gemiye Bağlantı Yapılan Hortumların Yangından Sonra Görünümü

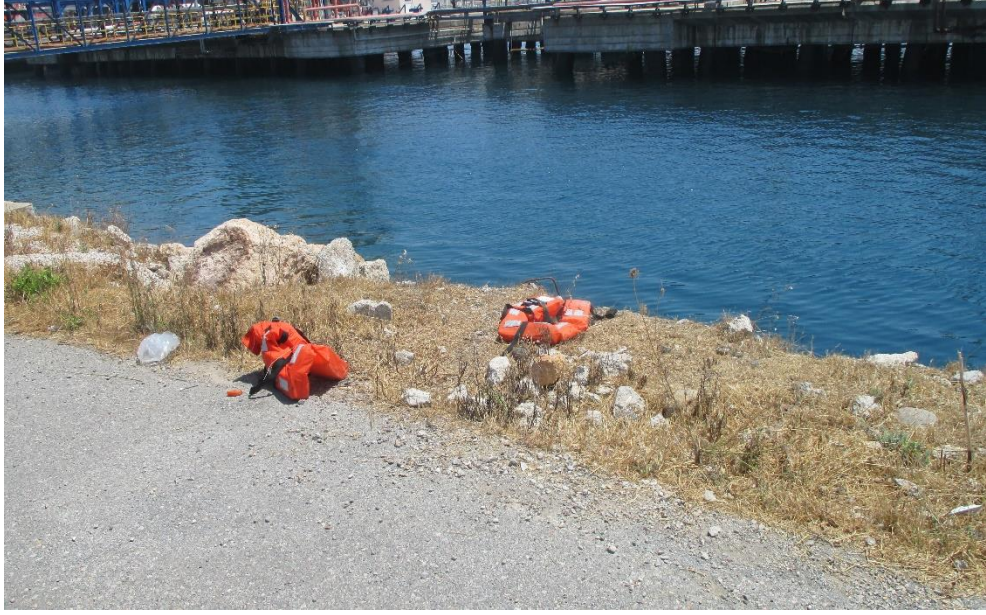
**Resim 27:** Kaza Sonrası Sahilde Görüntülenen Can Yelekleri

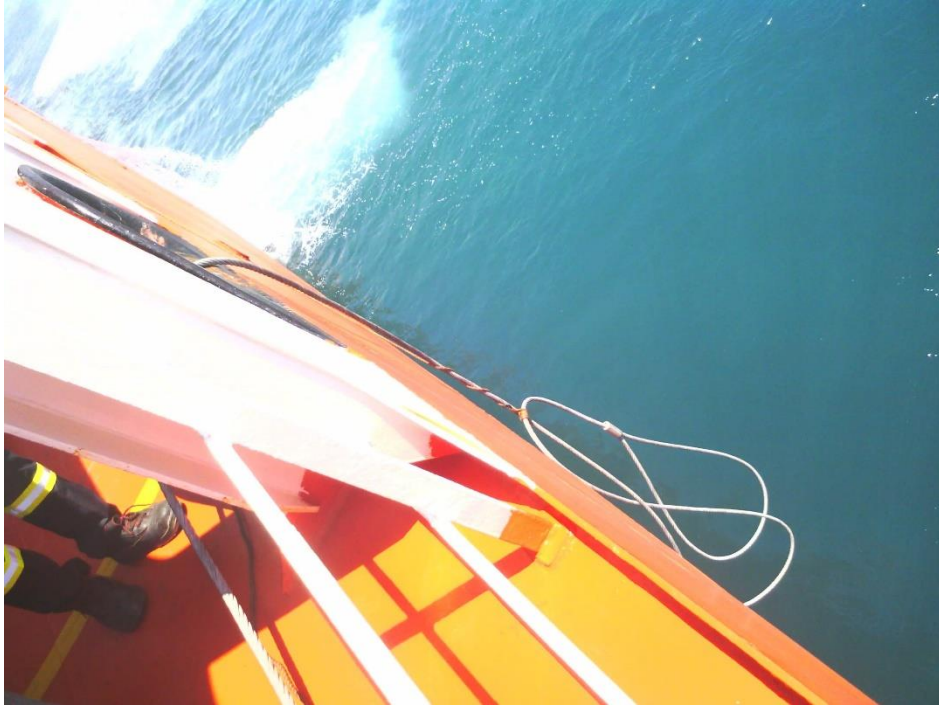
**Resim 28:** Gemiye Terk Esnasında Kullanılan Tel Halat
