## ÇOK CİDDİ DENİZ KAZASI İNCELEME RAPORU

**GEMİNİN ADI ve IMO No** : UND ATILIM - 9242388  
**GEMİNİN BAYRAĞI** : Türkiye  
**OLAY YERİ** : Mersin Limanı / MERSİN  
**OLAY TARİHİ** : 10.03.2020 / 16:35 LT  
**ÖLÜ ve YARALI DURUMU** : 1/-  
**HASAR DURUMU ve ÇEVRE KİRLİLİĞİ** : - / -

*Heyet Karar No: 14/DNZ- 04/2021*

*Tarih: 12 / 07 / 2021*

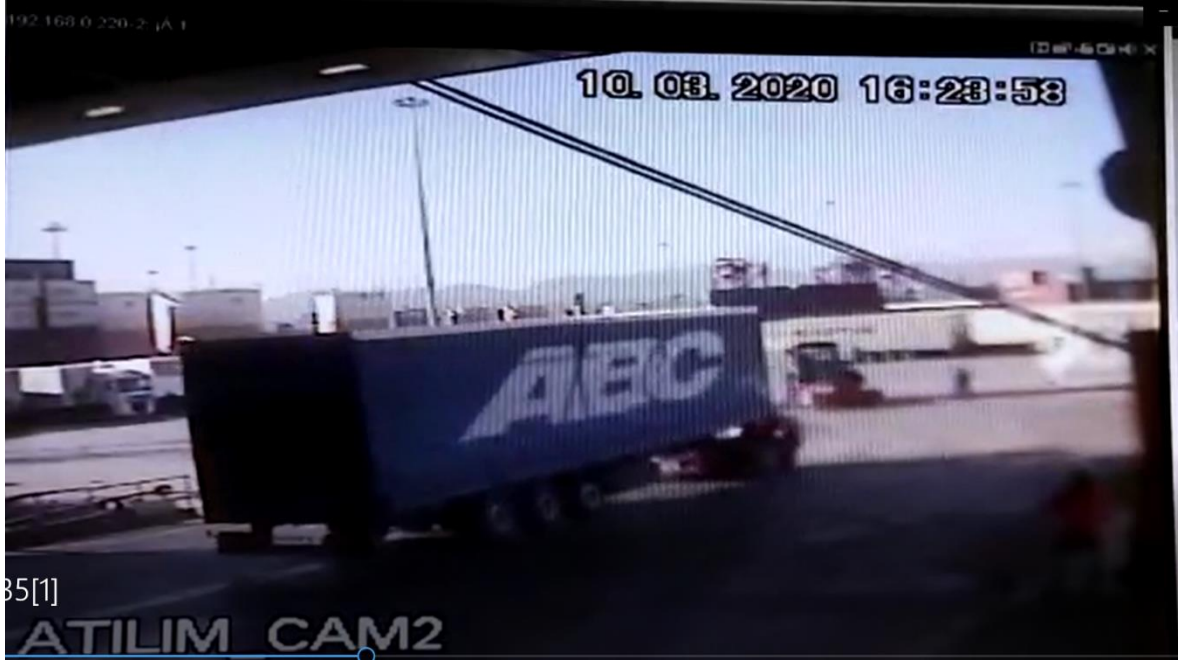
Bu esnada, seyyar iskelenin yeri değiştirilerek ana güvertede sprinkler nozullarının değişimi ve devrelerin bakımı çalışmaları devam etmektedir. Saat 16.35 civarı gemi rampasından ana güverte alanına giriş yapan MAFİ'nin ittiği dorse, yüksekte çalışmak üzere hazırlanan iskeleye temas etmiş ve iskele üzerinde çalışmakta olan iki işçiden birisi dengesini

kaybederek yaklaşık 5 metre yükseklikten zemine düşmüştür. Diğer işçi son anda boruya tutunarak asılı kalmış ve düşmekten kurtulmuştur. (*Resim 3 – 4 – 5 - 6*)

Resim 5: Kazaya Neden Olan MAFI ve İttiği Dorsenin Gemi Rampasına Çıkış Anı

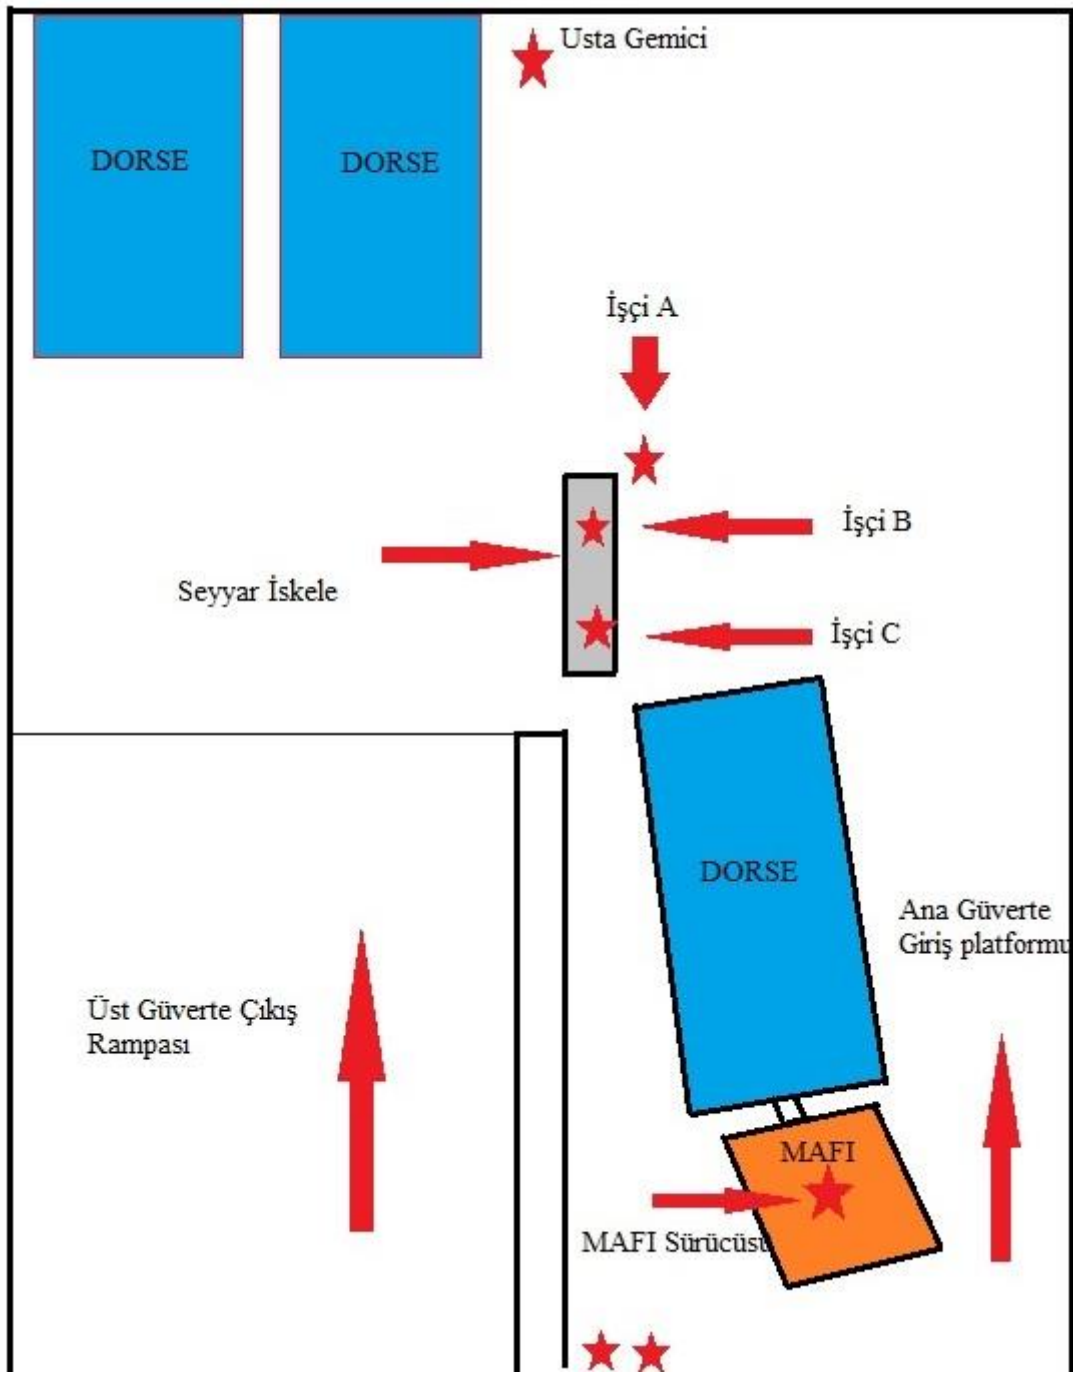
Resim 6: Kaza alanının kuş bakışı çizimi (Ölçek gerçeğe uygun olarak hesaplanmamıştır.)

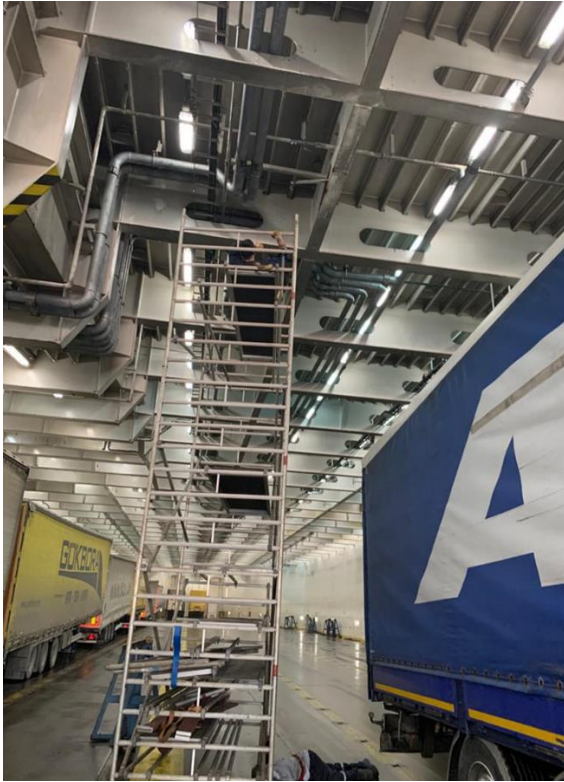
Zemine düşen işçi için liman operasyon birimi derhal aranarak ambulans talebi yapılmıştır. Liman dahilinde bulunan ambulans olay yerine kısa bir sürede 16.40 gibi ulaşmış ve ilk müdahalenin yapılmasının ardından kazazedenin hastaneye sevkı sağlanmıştır. **(Resim 7 – 8)**

Resim 7: Kaza sonrasına ait bir görüntü

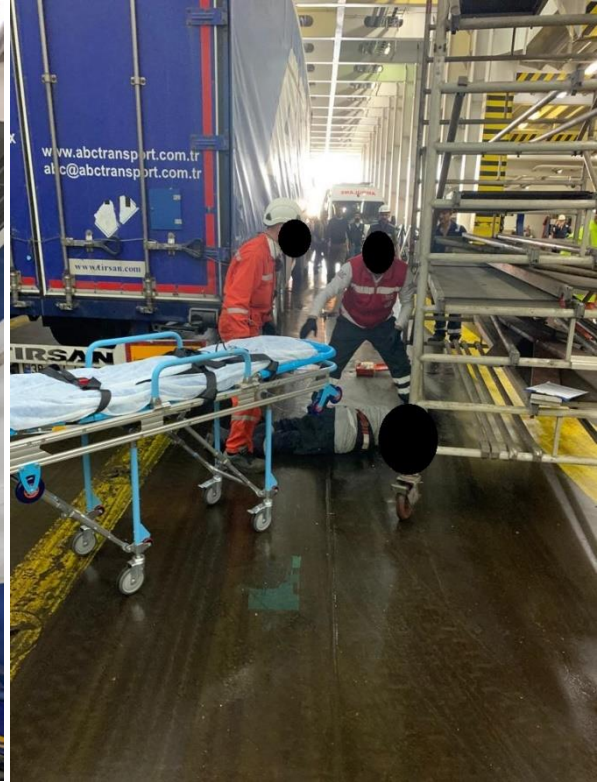
Resim 8: Kazazedeye Yapılan İlk Müdahaleye İlişkin Bir Görüntü

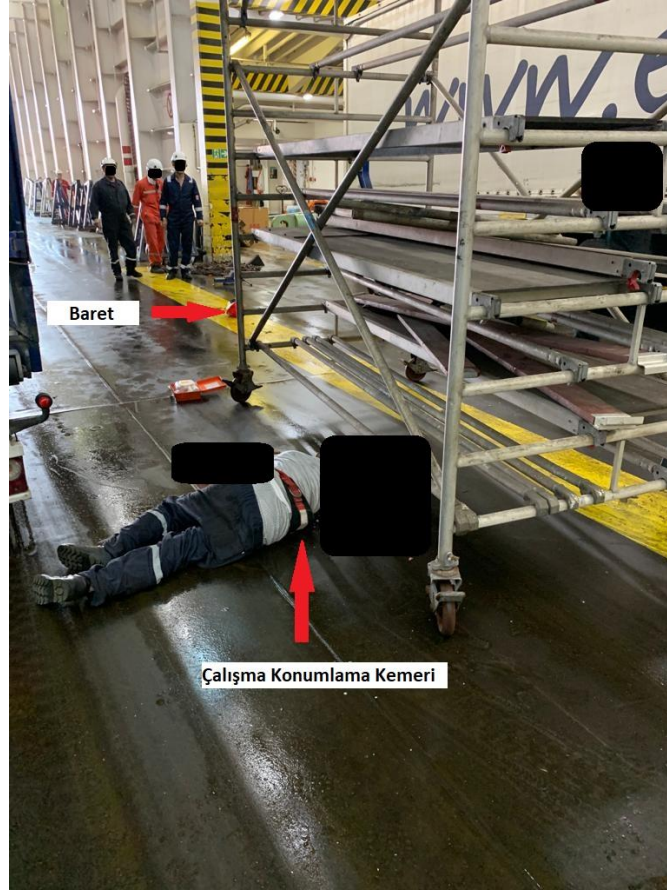
Kazazede işçinin üzerinde "*Çalışma Konumlama Kemer*i" bulunduğu, kaza sırasında iskelenin yer değişikliği nedeniyle bağlı bulunmadığı anlaşılmıştır. Çalışma konumlama kemeri çalışanı belirli bir anda çalışması için olup onu o alan içerisinde güvenle çalışması için tasarlanmıştır. **(Resim 9 – 10)**

**Resim 9:** Kazazedenin Üzerinde Bulunan Emniyet Kemerı ve Baret

Ayrıca düşme sonrası kazazedenin baretinin başından çıktığı ancak kırılmış olduğu ifadelerden ve görüntülerden anlaşılmıştır. Bu tip baretlerde bulunan çene bandı bağlantıları baretin dengede durmasını, takılma, devrilme, düşme gibi durumlarda baretin kolay çıkmamasını sağlar. Kazazedenin çalışma sırasında baretini nasıl kullandığına ilişkin bir bulguya rastlanmamış olmakla beraber baretin kırıldığına tespiti, kazazedenin düşme sırasında baretinin başında çıkmadığı sonucunu orta çıkarmaktadır.

- 4.6 Kazazede işçi kendisine teslim edilen “*Çalışma Konumlandırıcı*” kemerle çalışmaktadır ancak o sırada sabit bir noktaya bağlı değildir.
- 4.7 Kazazede işçinin bareti düşme esnasında başındadır ve düşmeyle birlikte hasar görmüştür.

**19/04-21** Yüksekte çalışma yapılacak işlerde, çalışanların işe uygun kişisel koruyucu donanım ile desteklenmesi ve bu kaza raporu dikkate alınarak çalışanlarınızın olası risklere karşı farkındalığını artırıcı önlemler alınması,

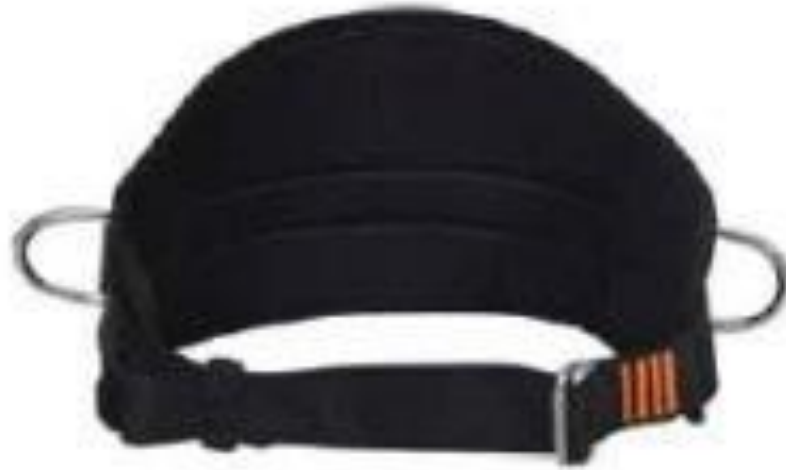
Ancak hareketli çalışma bölgelerinde bu tip kemerin sürekli sabitlendiği noktalardan ayrılması gerektiği düşünüldüğünde çok verimli bir çalışma sağlamayacağı ve düşme riskinin arttığı durumlarda ölümcül yaralanmaların önüne geçemeyeceği ortadadır. Hakeza ifadelerden kaza esnasında iskelenin yeri değiştirildiği için işçilerin emniyet kemerlerinin sabit bir noktaya bağlı olmadığı anlaşılmıştır. Özellikle çalışmanın hareketli olduğu veya sürekli değişme zorunluluğu bulunduğu alanlarda, paraşüt tipi emniyet kemerinin düşmeyi durdurucu sistemlerle beraber kullanılması halinde riskler en aza inecektir. **(Resim – 11)**

**Resim 10:** Çalışma Konumlama Kemerı

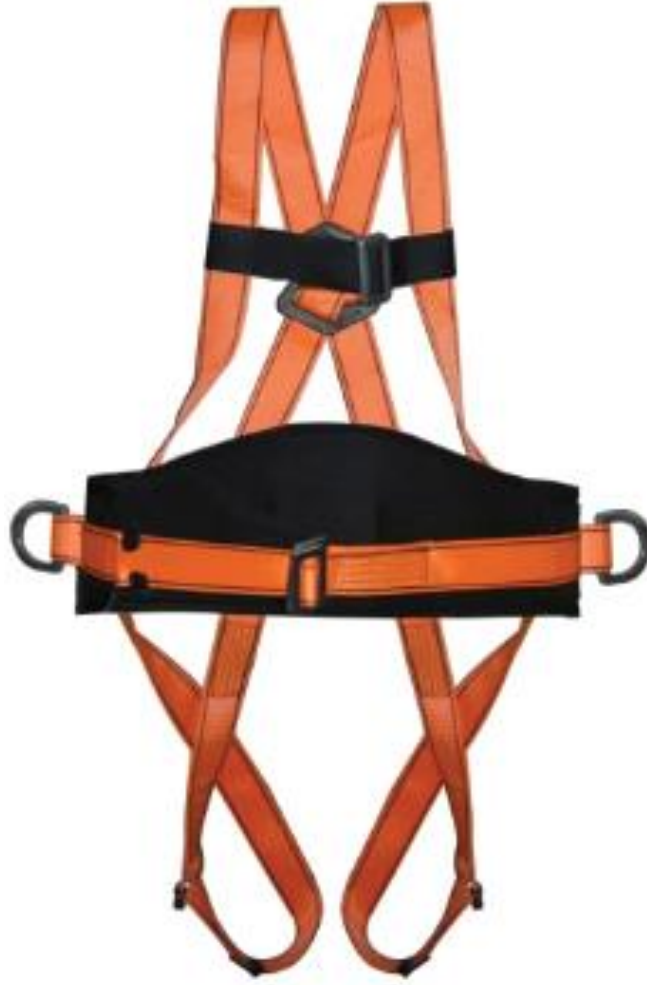
**Resim 12:** Paraşüt Tip Emniyet Kemer

Yukarıda ifade edilen paraşüt tipi emniyet kemerinin düşmeyici önleyici sistemlerle beraber kullanılmamasının incelenen kazaya etkide bulunan bir faktör olduğu varsayılmaktadır.

**18/04-21** Uygun kişisel koruyucu donanım ve ekipmanları da (özellikler/kısıtlamalar) dikkate alınarak, planlanan operasyonların ihtiyaçlara göre uyarlanmasını sağlamak için filo genelinde “Risk Değerlendirmesi” ve “Yüksekte Çalışma İzni” prosedürlerinin gözden geçirilmesi,

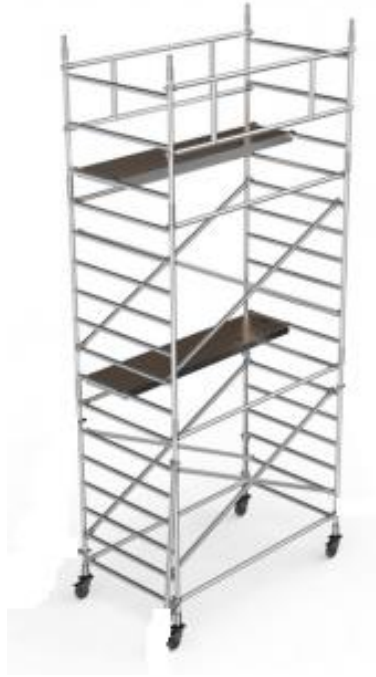
Ancak, **Resim – 14**’de seyyar iskelenin işçilerin çalıştığı bölümü incelendiğinde **Resim – 13**’de görülen ön ve arka korkuluklarının bulunmadığı anlaşılmaktadır. Üst bölümde çalışmaları kaçınılmaz olduğu anlaşılan işçilerin, alt kısımlarda yer alan seyyar çapraz korkulukları çalışma alanına uygun olarak yerleştirme şansları varken bu işlemi yapmadıkları ve bu konuda herhangi bir uyarı da almadıkları anlaşılmaktadır.

**Resim 13:** Seyyar İskele (Temsili Fotoğraf)

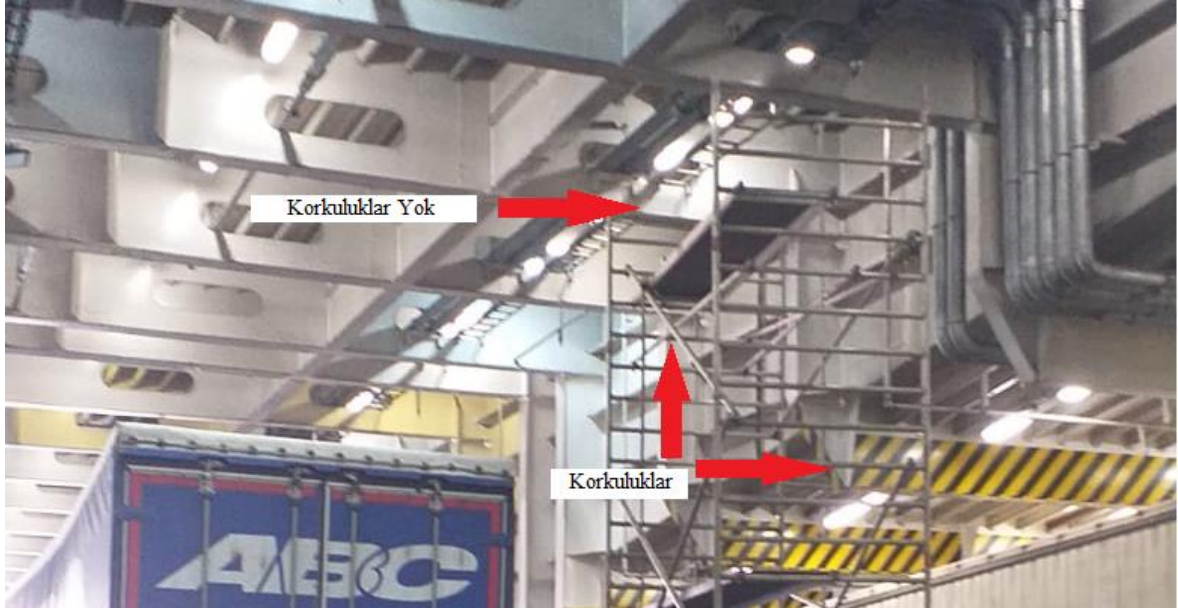
İş için teslim edilen seyyar iskele ekipmanlarının uygun olarak kullanılmamasının kazaya etki eden faktörlerden olduğu değerlendirilmektedir.

Resim 14: İşçilerin Çalıştığı Seyyar İskele'nin Üst Kısmı

- 4.8 İş için teslim edilen seyyar iskele ekipmanları uygun olarak kullanılmamıştır.
- 4.9 “*Yüksekte Çalışma*” işi planlanırken gözetimin/kontrolün nasıl ve kimin yapacağı şifahen söylenmişse dahi bu görevin uygun şekilde yerine getirildiğine dair bir bulgu yoktur.
