## ÇOK CİDDİ DENİZ KAZASI İNCELEME RAPORU

**DENİZ ARACININ ADI ve IMO No** : M/V KILIÇ 1 (8214346)

**OLAY TARİHİ** : 20.11.2018 / 23:40 (GMT +2)

Heyet Karar No: 44 DNZ - 08 / 2020

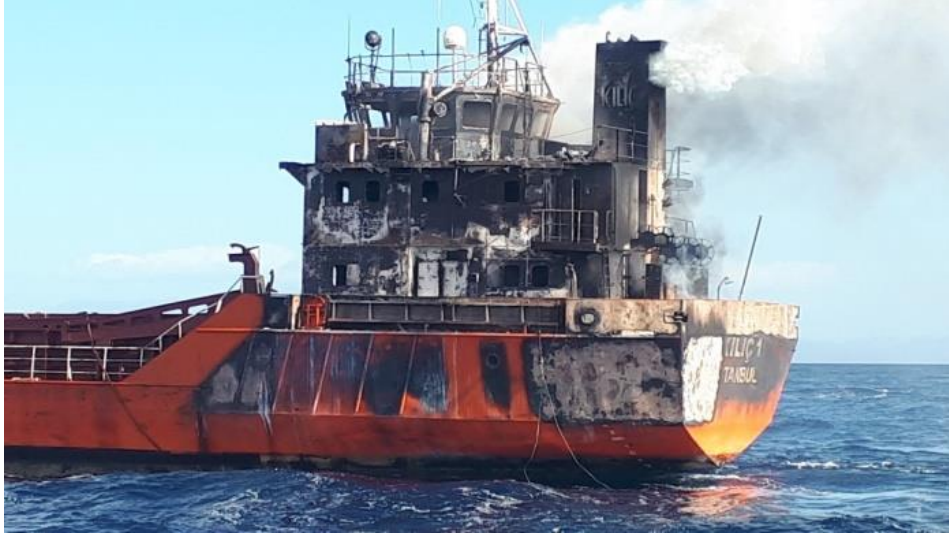
Makine dairesinde başlayan ve sonrasında çabalara rağmen söndürülemeyen yangın neticesinde makine dairesinin 1. katı, acil durum jeneratör odası, tüm yaşam mahalli, kumanyalık, köprüüstü ve kurtarma botuyla can salları tamamen yanarak kullanılamayacak duruma gelmiştir (Resim 10, 11, 12, 13). Yangında ana makinenin de bulunduğu zemin kat ısı ve yangın söndürme çalışmaları sırasında makine dairesinin içine giren deniz suyundan ciddi şekilde hasar görürken gemi ambarı ise yangın sırasında dumanın oluşturduğu isten etkilenmiştir. Bunun aynı sıra gemi mürettebatının zati eşyalarının tamamı yanmıştır.

Resim 10: KILIÇ 1 Geminin Yangın Sonrası Yaşam Mahalli

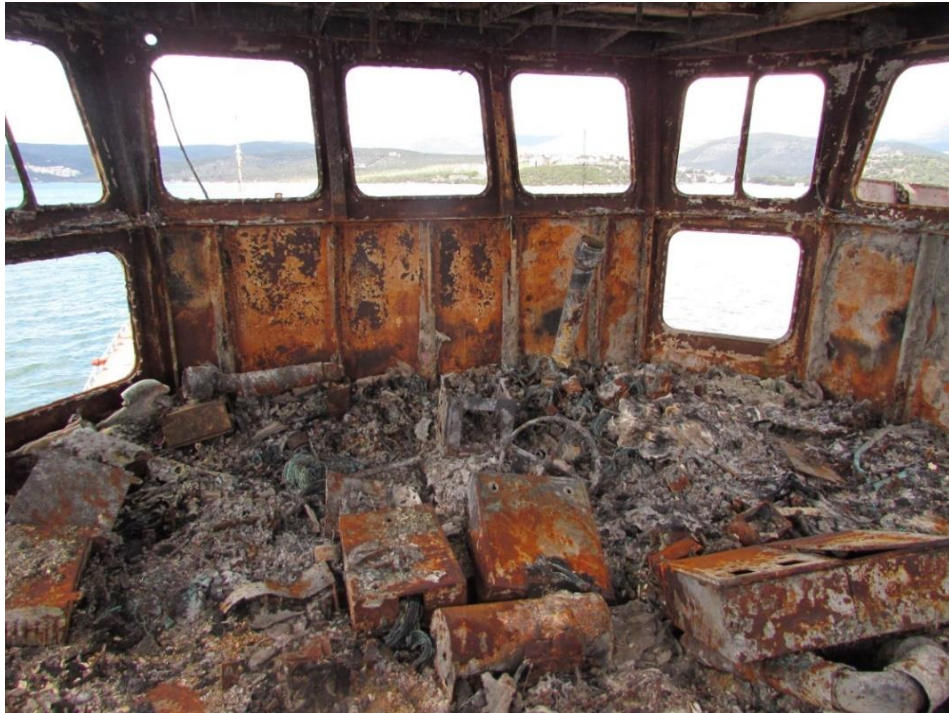
Resim 11: Yangın Sonrası Köprü Üstünde Meydana Gelen Hasar

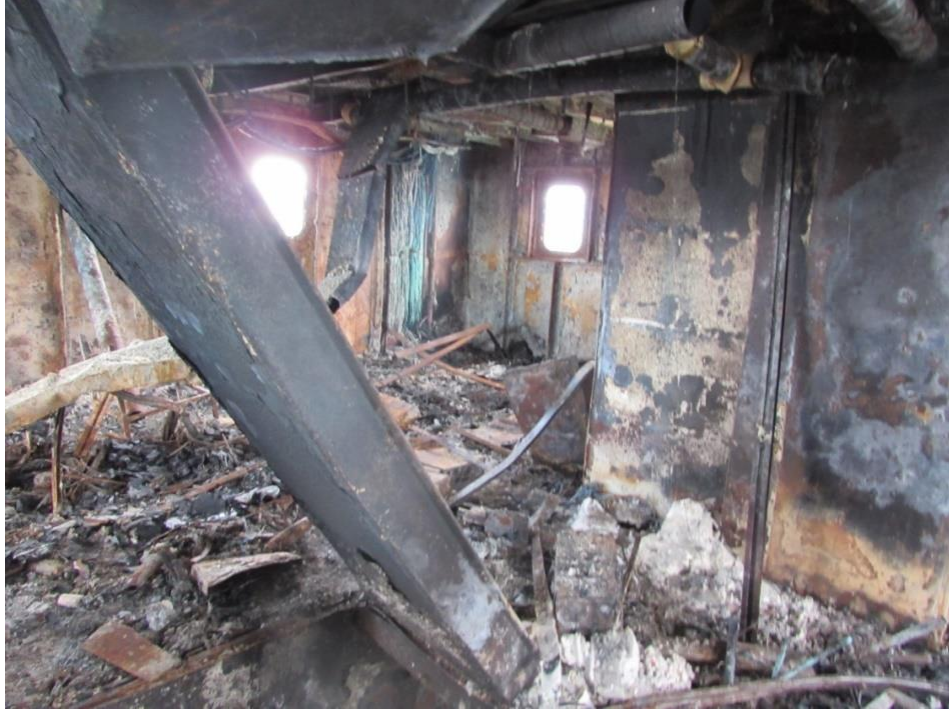
Resim 12: Yaşam Mahalli İçinde Meydana Gelen Hasar

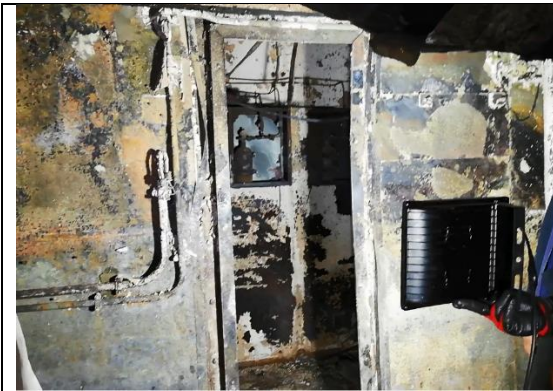
Makine dairesinin giriş/çıkış ve kapısı ve kapıya bitişik saçlar deformasyona uğramıştır (Resim 17). Ayrıca makine dairesi giriş kapısının üst kısmının yüzeyi yüksek kalorili yanmadan dolayı kahverengi bir renk almıştır (Resim 18).

Resim 17: Makine Dairesi Giriş/Çıkış Kapısı

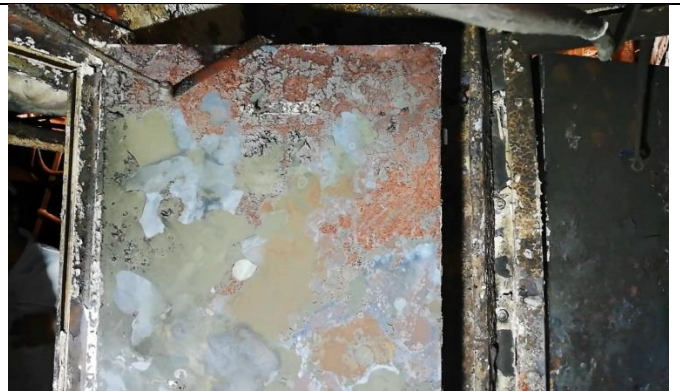
Resim 18: Makine Dairesi Giriş Kapısının İç Yüzeyi

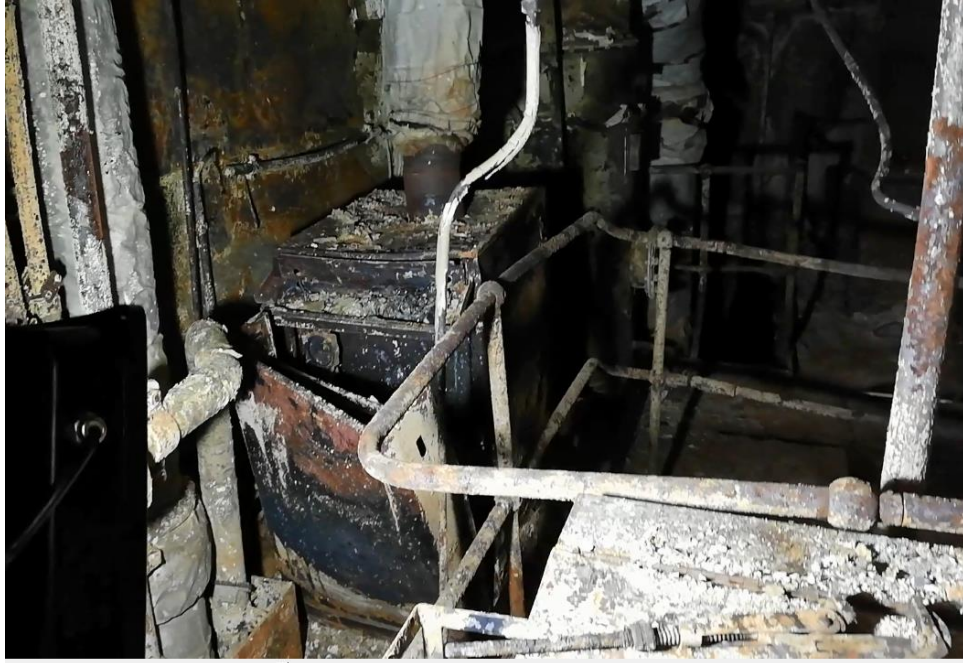
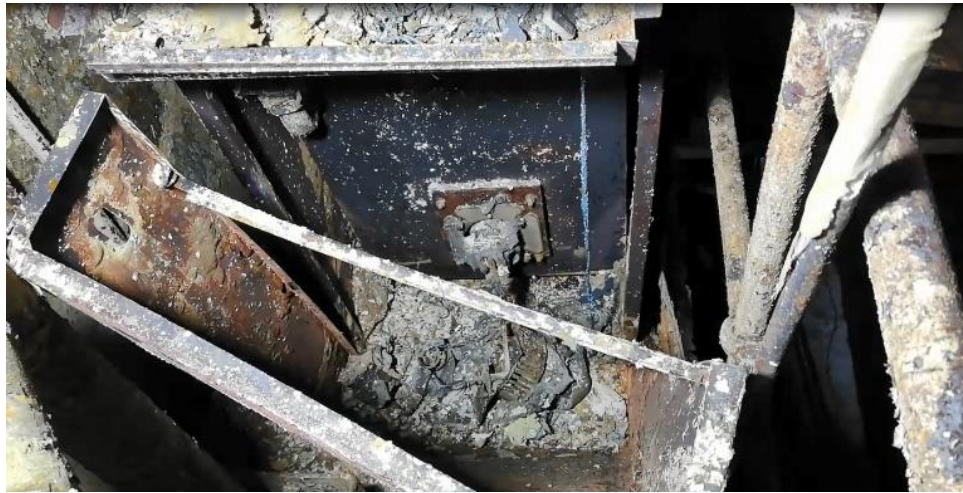
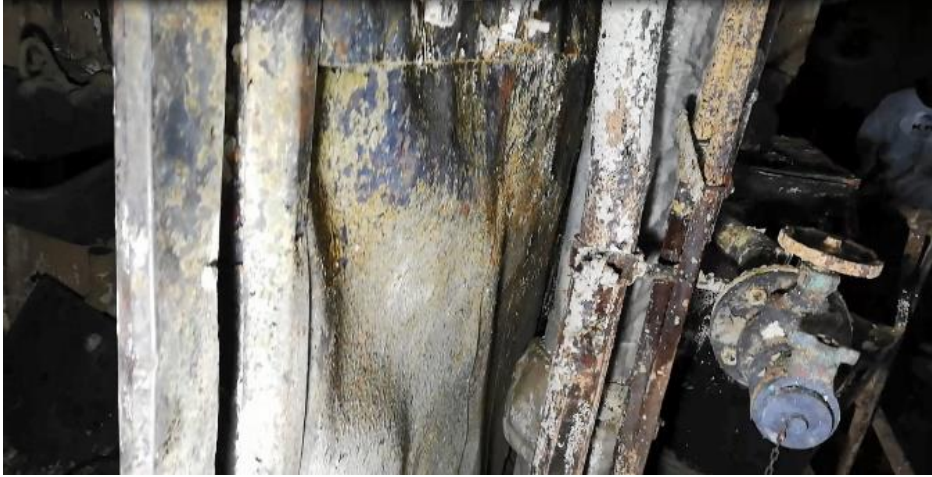
Makine dairesi giriş katında bulunan gemi kazanı (kat kaloriferi) ile kazanın bitişiğindeki perde sacının formu ciddi şekilde bozulmuştur (Resim 19, 20, 21). Ayrıca yangında kazan sacının morumsu bir renk aldığı tespit edilmiştir.

Resim 19: Kazanın Dıştan Görünümü

Resim 20: Kazanın İçten Görünümü

Resim 21: Kazanın Bitişigindeki Saç Perdenin Deformasyonu

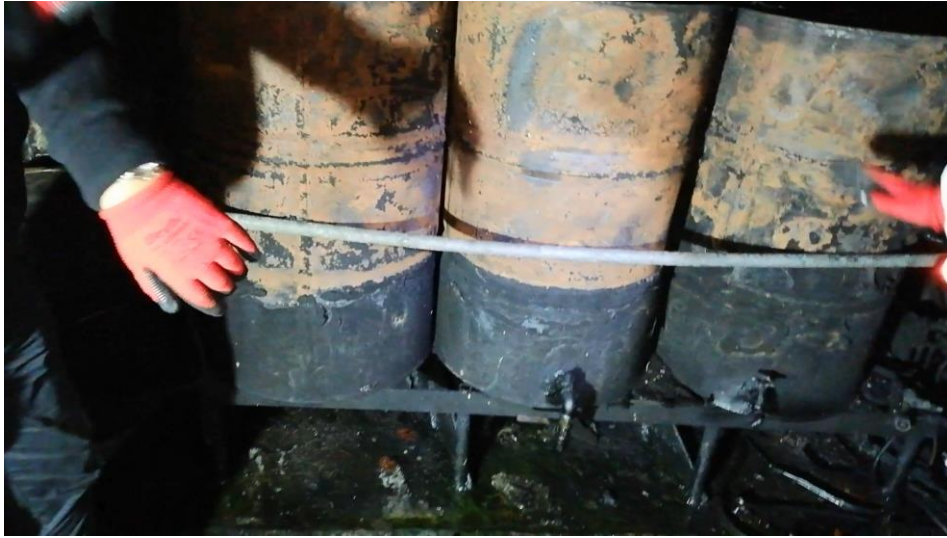
Makine dairesinin gemi kıçına yakın yerde bulunan yağlama yağlarının depolandığı variller yangından etkilenmiş fakat içlerindeki yağları olduğu gibi muhafaza etmişlerdir (Resim 22).

Resim 22: Makine Dairesinde Bulunan Yağ Varilleri

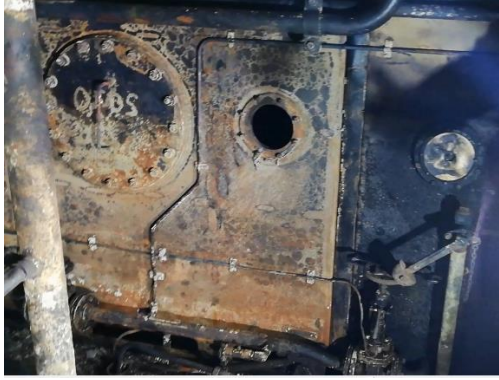
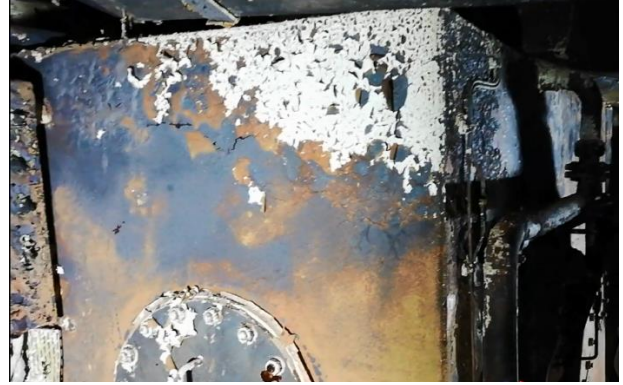
Yakıt dinlendirme tankları (settling tank) boyaları önce ısıdan kavrularak dökülmüş sonrasında ise alevlere maruz kalmıştır. Tanklardaki yakıt miktarının seviyesini gösteren cam lumbuzlar ısıdan parçalanırken tanklardaki yakıt, yangının uzun süre devam etmesini sağlamıştır. Ancak tank saclarında bir deformasyon gözlemlenmemiştir (Resim 23, 24).

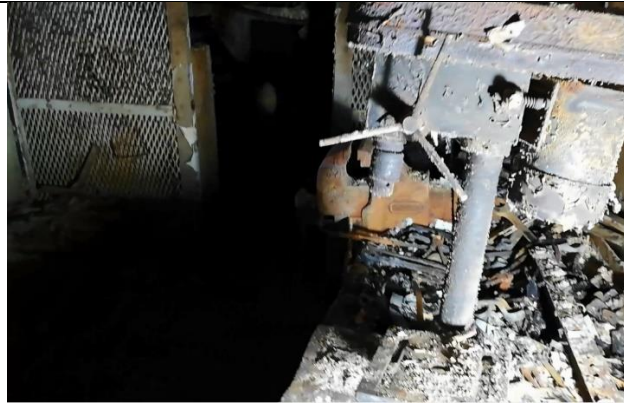
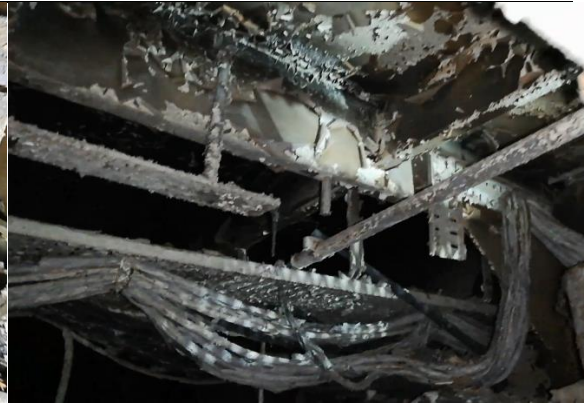
Makine atölyesi ve atölye tavanında önce ısıdan dolayı boyalar kavrulmuş sonrasında alevlere maruz kalmak suretiyle atölye içindeki yanıcı materyaller yanmıştır. Fakat buradaki yangının kalorisi biraz düşük olduğundan atölye duvarlarının formu değişmemiştir (Resim 25, 26).

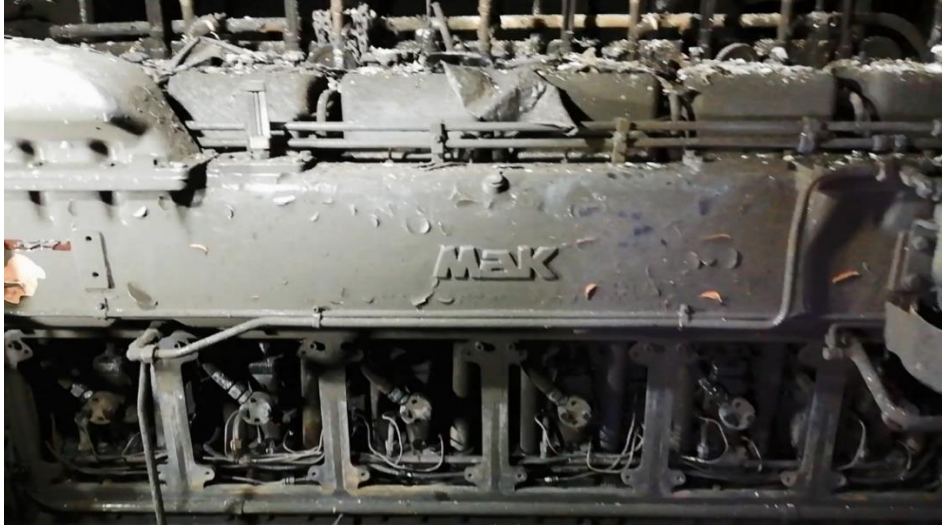
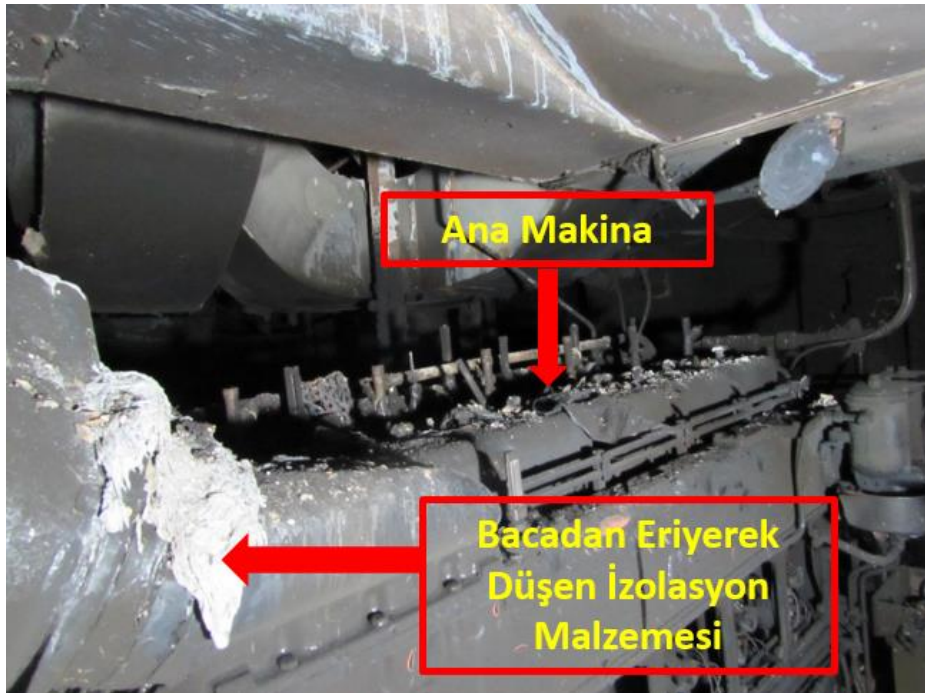
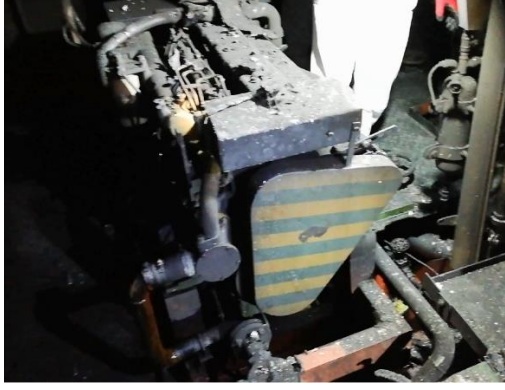
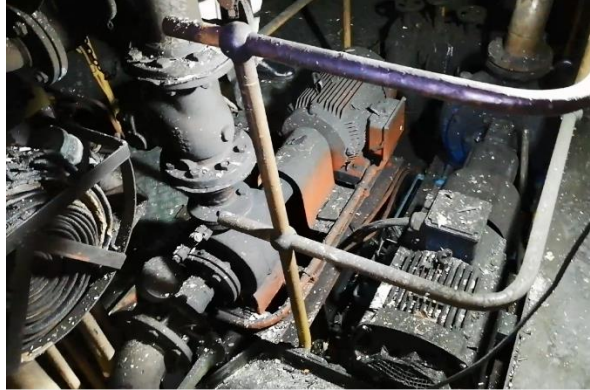
Geminin makine dairesinin zemin katında bulunan ana makine, jeneratör ve balast pompaları üzerinde sadece yoğun dumana maruz kalmalarından dolayı is mevcut olup, ana makine ve yardımcı makinelerin alevlere maruz kaldığını gösteren bir emare yoktur (Resim 27, 28, 29, 30). Bununla birlikte makinenin üst kısmında, yukarıdan eriyerek düşen baca izolasyon malzemesi dikkat çekmektedir. Diğer taraftan zemin katın tavan boyası

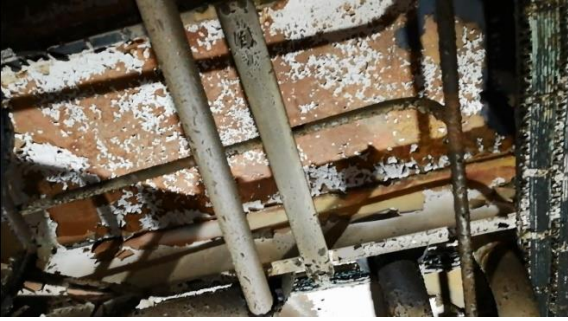
ısıya maruz kalması sonucu küllenirken (Resim 31) makine dairesi zemin kat döşeme sacları sadece dumandan etkilenmesi sonucu isle kaplanmıştır. Yine ana makine kumanda paneli dumandan etkilenirken kumanda paneli üzerindeki plastik göstergeler maruz kaldıkları yüksek sıcaklıktan dolayı erimişlerdir (Resim 32).

Resim 31: Makine Dairesi Zemin Katı Tavan Boyası

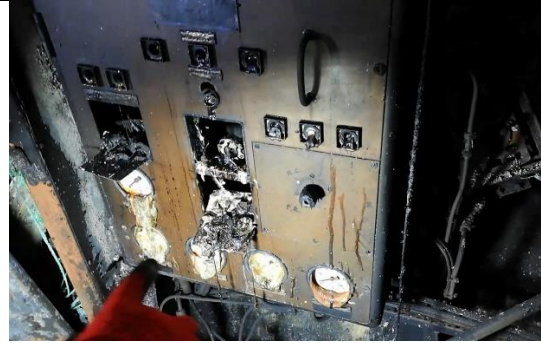
Resim 32: Ana Makine Kumanda Paneli

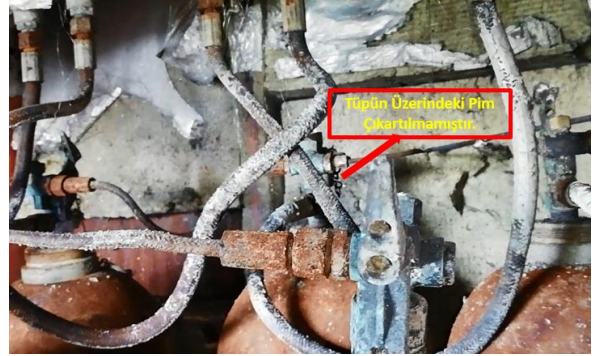
KILIÇ 1 gemisinde Karbondioksit (CO<sub>2</sub>) sabit yangın söndürme sisteminin kullanılmasına karar verilmesinden sonra yaşam mahallini terk edin ve havalandırmaları kapatın anonsu yapılmıştır. Ana makine giriş kapısının hemen karşısında bulunan (Resim 35) CO<sub>2</sub> uzaktan patlatma ünitesi aşırı alev ve duman altında bulunduğundan patlatılamadığından, iskele

Resim 34: Patlatılamayan CO<sub>2</sub> Tüpü

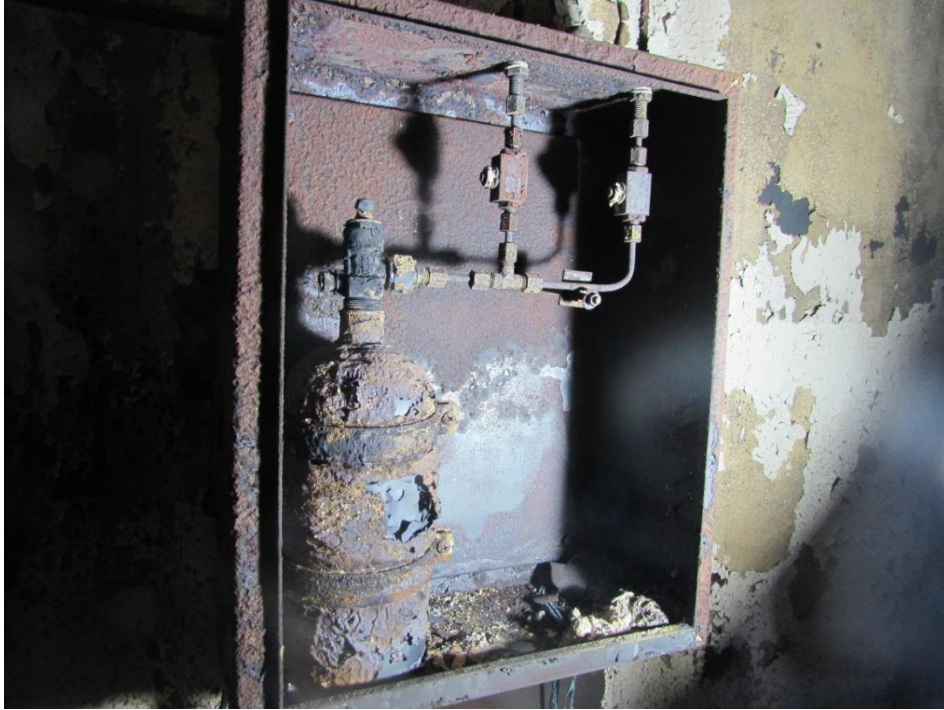
Ana makine giriş kapısının hemen karşısında bulunan (Resim 35) otomatik CO<sub>2</sub> patlatma paneli aşırı alev ve duman altında bulunduğundan filika güvertesinde bulunan sabit CO<sub>2</sub> tüpleri saat 00:20’de manuel olarak patlatılmıştır. Ancak yangının devam etmesi ve makine dairesinin de dışına yayılmaya başlaması üzerine gemi mürettebatı geminin kıç taraftaki acil durum toplanma istasyonunda toplanmıştır. Toplanma alanına da yangının ulaşmasıyla Kaptanın talimatıyla bu alan terk edilerek 21 Kasım 2018 tarihi saat 01:00 sıralarında geminin baş üstüne gidilmiştir. Baş üstünde el telsizi ile sahil istasyonu ve civardaki gemilerden yardım istenilmiştir.

Resim 35: CO<sub>2</sub> Uzaktan Patlatma Ünitesi

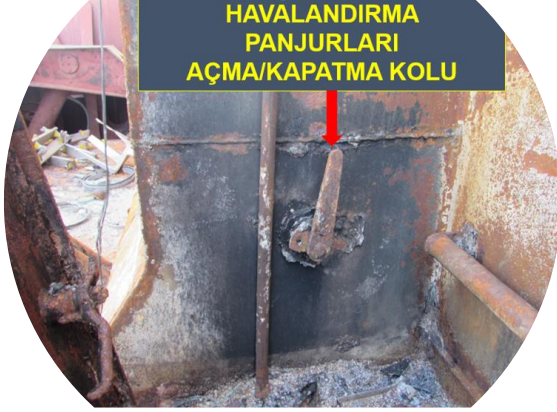
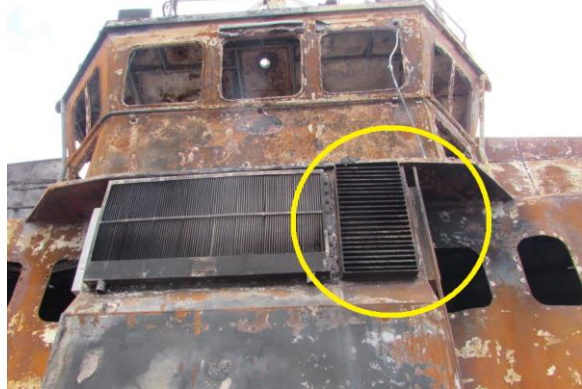
Kaza inceleme sürecinde gemide yapılan incelemelerde, mekanik ve doğal havalandırma sistemi ile makine dairesine hava tedariki yapılmasını sağlayan ve gemi yaşam mahalli göğüs kısmında bulunan makine dairesi havalandırma panjurlarının açık kaldığı saptanmıştır (Resim 36, 37). Daha sonra makine dairesi içinde yapılan incelemede de gemi ana makinesinin hemen üstünde yer alan havalandırma kanalından dışarıdan içeri doğru hava akışı tespit edilmiş olup, bu hava kanalının yangın sırasında da makine dairesinde devam eden yangını oksijenle/havayla beslediği değerlendirilmektedir.

| Resim 36: Havalandırma Panjurları Açma/Kapatma Kolu | Resim 37: Havalandırma Panjuru |

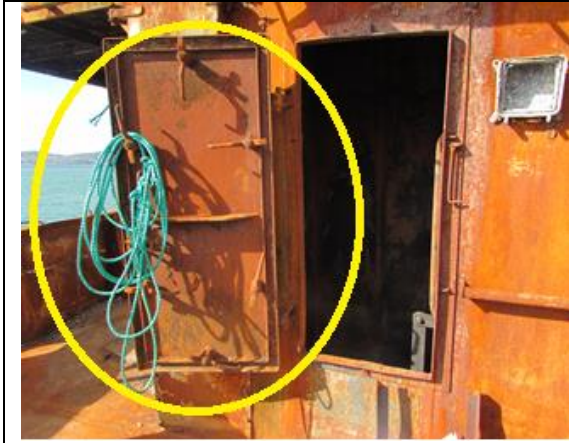
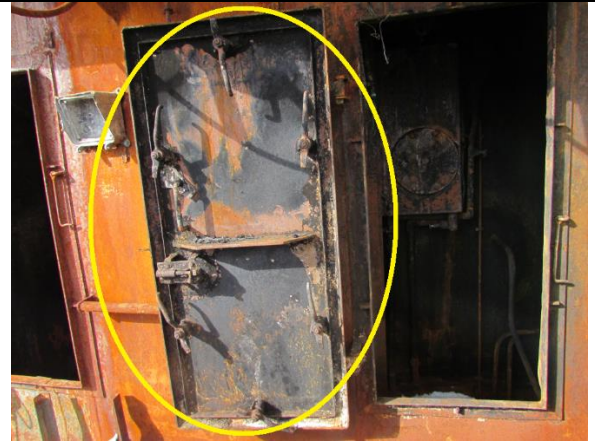
Yine yangından sonra gemi üzerine yapılan incelemede, acil durum jeneratörü ve acil durum yangın pompasının bulunduğu jeneratör odasının geminin kıç tarafına açılan acil kaçış kaportasının iç kısmının yangından etkilenmediği/yanmadığı (Resim 38) tespit edilmiştir. Fakat makine dairesinin kıç üstüne açılan acil kaçış kaportasının iç kısmının yangından etkilendiği/yandığı (Resim 39) tespit edilmiştir. Bu durum, jeneratör odasının kıç üstüne açılan acil kaçış kaportasının yangın esnasında kapatılmadığını göstermektedir. Bu nedenledir ki jeneratör odasına hava akışının kesilmemesi nedeniyle yangın uzun süre devam etmiş ve burada bulunan acil durum jeneratör ve yangın pompasının yanmaya bağlı ağır hasar görmesine neden olmuştur.

Resim 38: Jeneratör Odasının K1ç Üstüne Açılan Kaportası

Resim 39: Makine Dairesinin K1ç Üstüne Açılan Kaportası
