**TÜRKİYE CUMHURİYETİ**  
**ULAŞTIRMA, DENİZCİLİK VE HABERLEŞME BAKANLIĞI**  
**Kaza Araştırma ve İnceleme Kurulu**

**M/V KRISTIN-C**  
**Gemisinin Halatının Kopması Sonucu Bir Kişinin Yaralanmasına**  
**İlişkin Deniz Kazası İnceleme Raporu**  
**Güllük Limanı**  
**21 Ağustos 2013**

**Deniz Kazası Rapor No: 10/2015**

**Kurul Karar No: 43/2015**

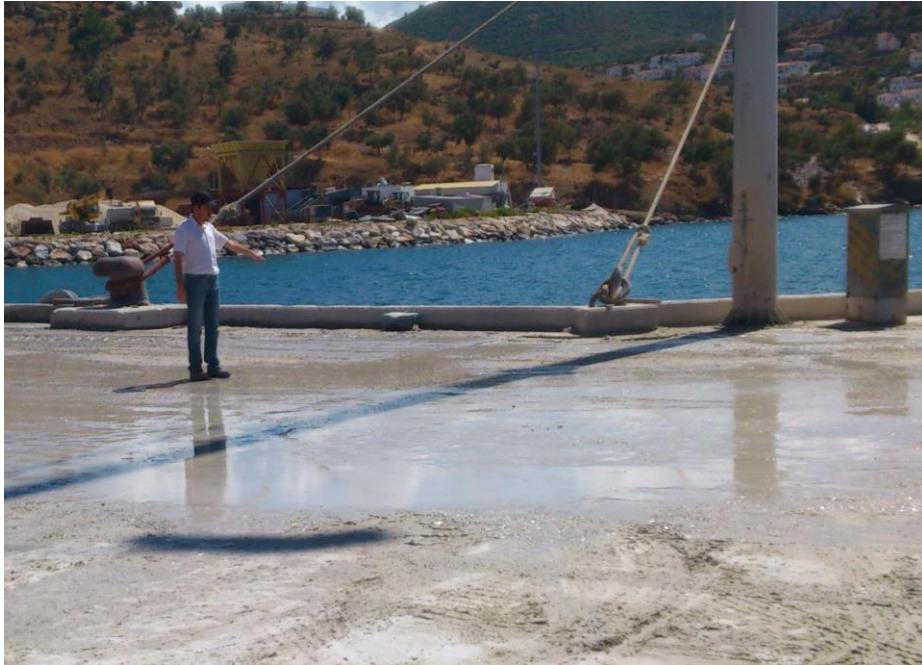
**Resim 8:** Kazazedenin manevra sırasında durduğu yer

koparak rıhtıma savrulmuş ve halatın geri tepme sahasında yan yana bulunan (Resim 8) iki palamar personelinden Önal KARADUMAN'a çarparak ağır yaralanmasına sebep olmuştur.

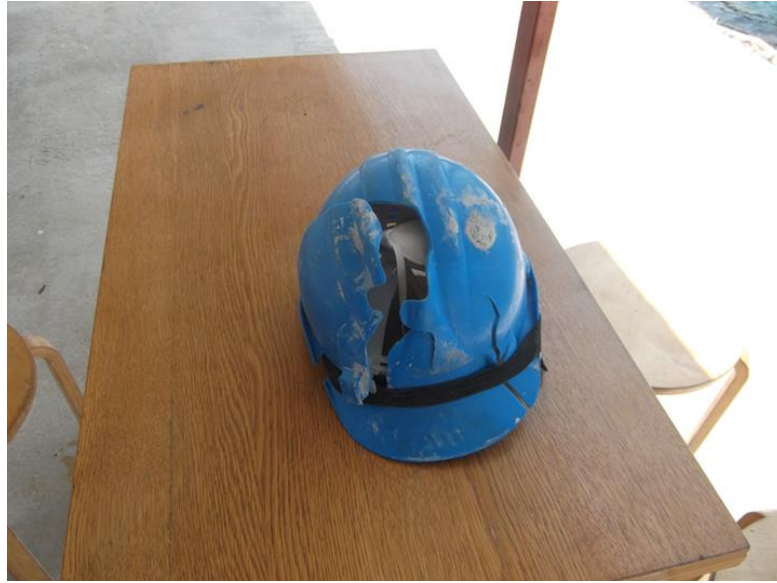
**Resim 9:** Halat  arpan kazazedenin kaskı

Halatın kaskına (Resim 9) ve omzuna çarpması sonucu Önal KARADUMAN savrulurken yere düşmüştür (Resim 10). Kazazedeye ilk müdahale, ilk yardım

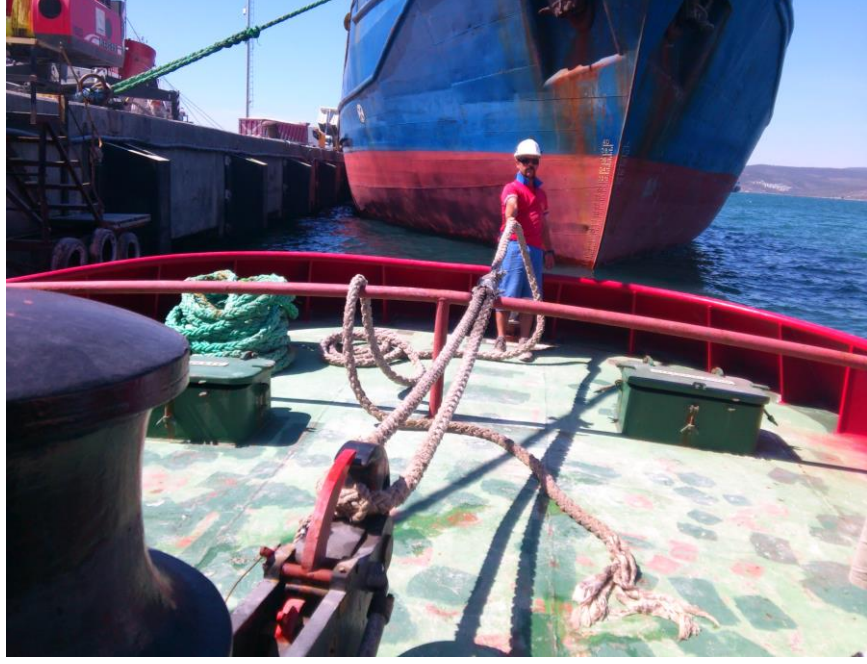
**Resim 11:** Manevrada kullanılan halatın römorkörde kalan kısmı

Çeki işlemi için kullanılan halatın (Resim 11) gemi tarafından ibraz edilen 29/10/2012 tarihli sertifikasında halatın; beyaz, 7 burgata (56mm) kalınlığında, saç örgülü, 8 kollu, sentetik bir malzeme olan beyaz polipropilen'den üretildiği ve kesilme gücünün 54.456 kg olduğu belirtilmektedir. (Ek-3) Ancak bahse konu halat<sup>2</sup>ın ne zaman gemi envanterine alındığı ve ne zamandan itibaren kullanıldığı ile ilgili bir bilgi mevcut değildir.

Ayrıca, kaza sonrası gemi kaptanı tarafından düzenlenen raporda, çeki işleminde kullanılan halatın yeni olmadığı fakat her ay kontrol edildiği ve 05/08/2013 tarihinde yapılan son kontrolüne istinaden halatın kondisyonunun iyi durumda olduğu ve halatın sağlam olduğuna inandığı ifade edilmiştir.

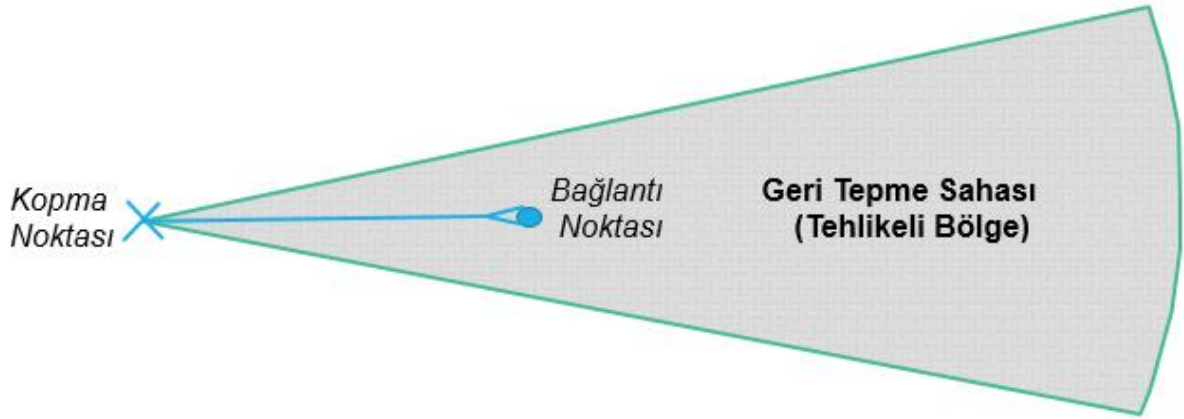
**Şekil 2:** Halatın Geri Tepme Sahası

Polipropilen halatların normal çalışma yükünde esneme oranları % 8-11 kadarken, kopma kuvvetlerine yakın kuvvetler altında ise uzama oranları % 25-40 dolaylarındadır.<sup>4</sup> Polipropilen halatlar elastik bir yapıya sahip olduğu için daha fazla esnediğinden halatın geri savrulma gücü de daha yüksek olmaktadır. Polipropilen halatlar hiçbir uyarı vermeden aniden kopabildiklerinden halatları elleçleyen kimselerin Şekil-2'de gösterilen ve son derece tehlikeli olan halatın geri tepme sahası içinde bulunmamaları gerekir.

Normal manevra düzeni içinde palamar personelinin KRISTIN C gemisinin halatlarını boş koyduktan sonra liman sahasından ayrılması veya halatların geri tepme sahalarından uzak bir yerde kılavuz kaptanın talimatını beklemeleri gerekmektedir. Ancak geminin kış halatlarını mola eden palamarcı (kazazede olmayan) KRISTIN C gemisinin hemen kış tarafında (2 No'lu iskelede) yanaşık bulunan bir başka gemi ile KRISTIN C arasındaki mesafeyi kontrol etmek ve gerektiğinde gemi manevrasını yöneten kılavuz kaptana iki gemi arasındaki mesafeyi bildirmek üzere, iskele üzerinde ve KRISTIN-C gemisinin kışına yakın bir yerde pozisyon almıştır. Geminin baş halatlarını mola eden Önal KARADUMAN ise manevra sırasında KRISTIN-C gemisinin kışının iskelenin usturmaça bulunmayan kısmına çarpıp hasar görme ihtimaline karşı lastik bir usturmaça alarak diğer palamar personelinin yanına gitmiştir. Liman tarafından belirlenen çalışma ve iş güvenliği kurallarına rağmen hiçbir kimsenin talimatı ve talebi olmadan Önal KARADUMAN'ın bu davranışı sergilemesi, limanda benzer durumlarla ilgili yanlış bir teamülün mevcudiyetini göstermektedir. Diğer yandan liman çalışanları ile yapılan görüşmelerde çalışanların iş yerlerini benimsedikleri ve rıhtıma/yanaşık gemilere herhangi bir zarar gelmesini önlemek için hiç kimseden talimat almadan kendi inisiyatifleri doğrultusunda hareket etmeye meyilli oldukları değerlendirilmektedir.

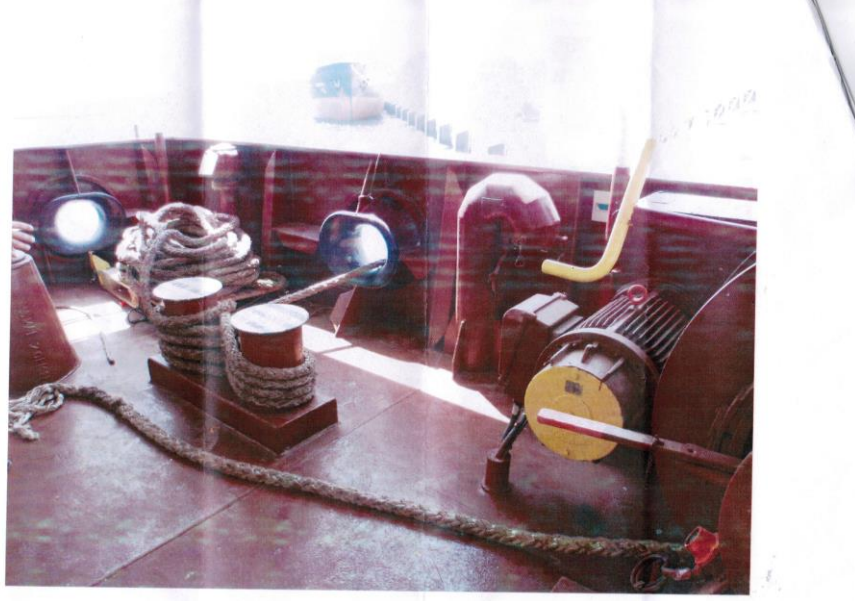
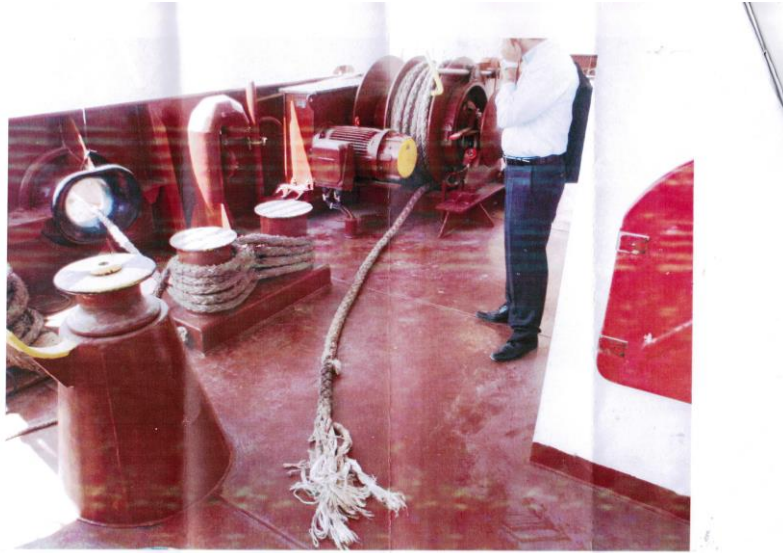
Diğer taraftan kopan halatın, geminin sancak kış babasına volta edildiği gemi kaptanı tarafından ifade edilmesine rağmen kaza sonrasında geminin kış tarafından halatla ilgili alınan resimlerde (Resim 13-14) söz konusu halatın geminin iskele kış tamburu üzerinde bulunduğu görülmüştür. Bu durum halatın baba yerine halat tamburu üzerine volta edilmiş olma ihtimalini akıllara getirmektedir.

**Resim 13:** Kaza sonrasında KRISTIN C Gemisinin kış üstü güvertesi

**Resim 14:** Kaza sonrasında KRISTIN C Gemisinin kış üstü güvertesi

Halat tamburunun fren mekanizması kendiliğinden otomatik olarak devreye girmediğine göre, kaptanın ifade ettiği üzere, halatın kış babaya volta edilmiş olduğu ya da halatın sağlam olmadığından halat tamburu otomatik olarak devreye girmeden koptuğu değerlendirilmektedir.

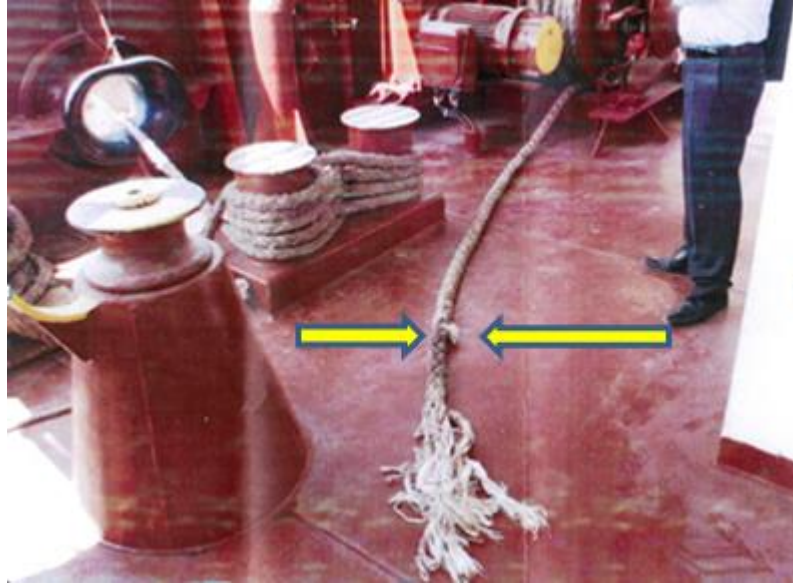
**Resim 16:** Halatın gemide kalan parçası

Gemide halat ile ilgili yapılan kontrollerde halatın kondisyonunun iyi olduğu şeklinde rapor tutulmasına rağmen halatın koptuktan hemen sonra gemi üzerinde çekilen fotoğraflarında halatın geminin tamburunda bulunduğu ve kopan noktanın hemen ilerisinde kol atmış olduğu görülmüştür. (Resim 16)

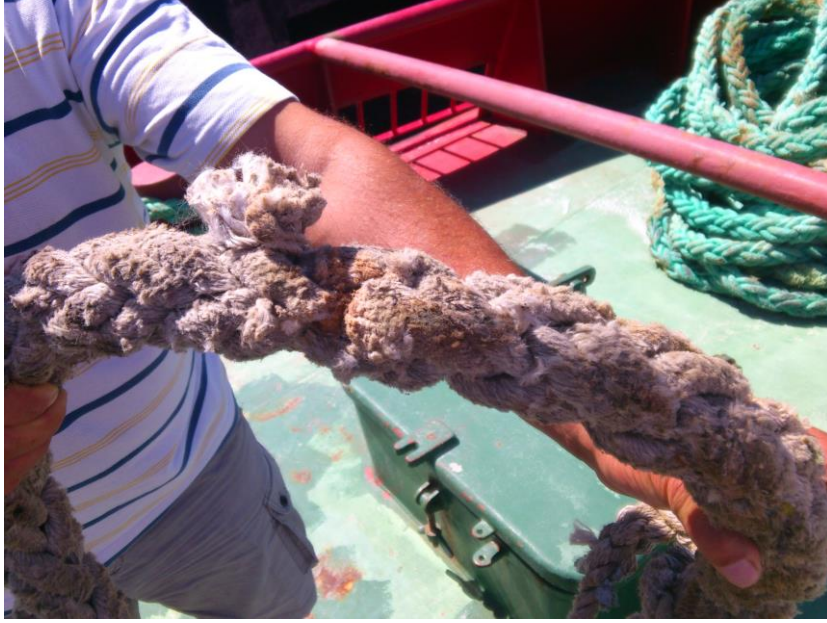
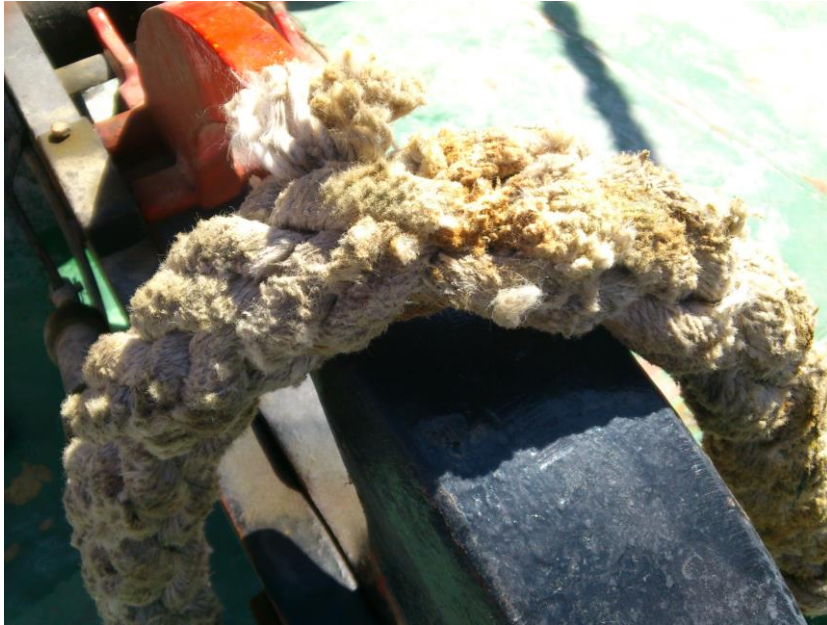
Daha sonra halatın römorkörde kalan parçasının dıştan yapılan fiziksel incelemesinde; halatın kasa kısmında bir kolun attığı (Resim 17, 18), halatın beden yüzeyinde sürtünmeden kaynaklanan ısıdan dolayı yer yer erimelerin olduğu (Resim 19), yıpranmaya bağlı olarak filasaların yüzeyindeki liflerin koptuğu ve halatın kolları içerisinde boya kalıntılarının bulunduğu gözlemlenmiştir (Resim 20). Halatın kasasında tespit edilen kol atmanın halatın bedeninde de mevcut olması, halatın bedeninin genel itibarıyla yıpranmış bir görüntü sergilemesi ve halatın bedeninde boya kalıntılarının bulunmasından dolayı halatın kesilme gücünün önemli ölçüde düştüğü ve bundan dolayı da halatın koptuğu değerlendirilmektedir.

**Resim 17:** Manevrada kullanılan halattan bir kesit

**Resim 18:** Manevrada kullanılan halattan bir kesit
