**M/V GÖKBEL ile M/V LADY AZİZA**  
**Gemilerinin atıřmasına İliřkin**  
**Deniz Kazası İnceleme Raporu**

**İTALYA/Ravenna Limanı Açıkları**

**28 Aralık 2014**

**28/DNZ-02/2016**

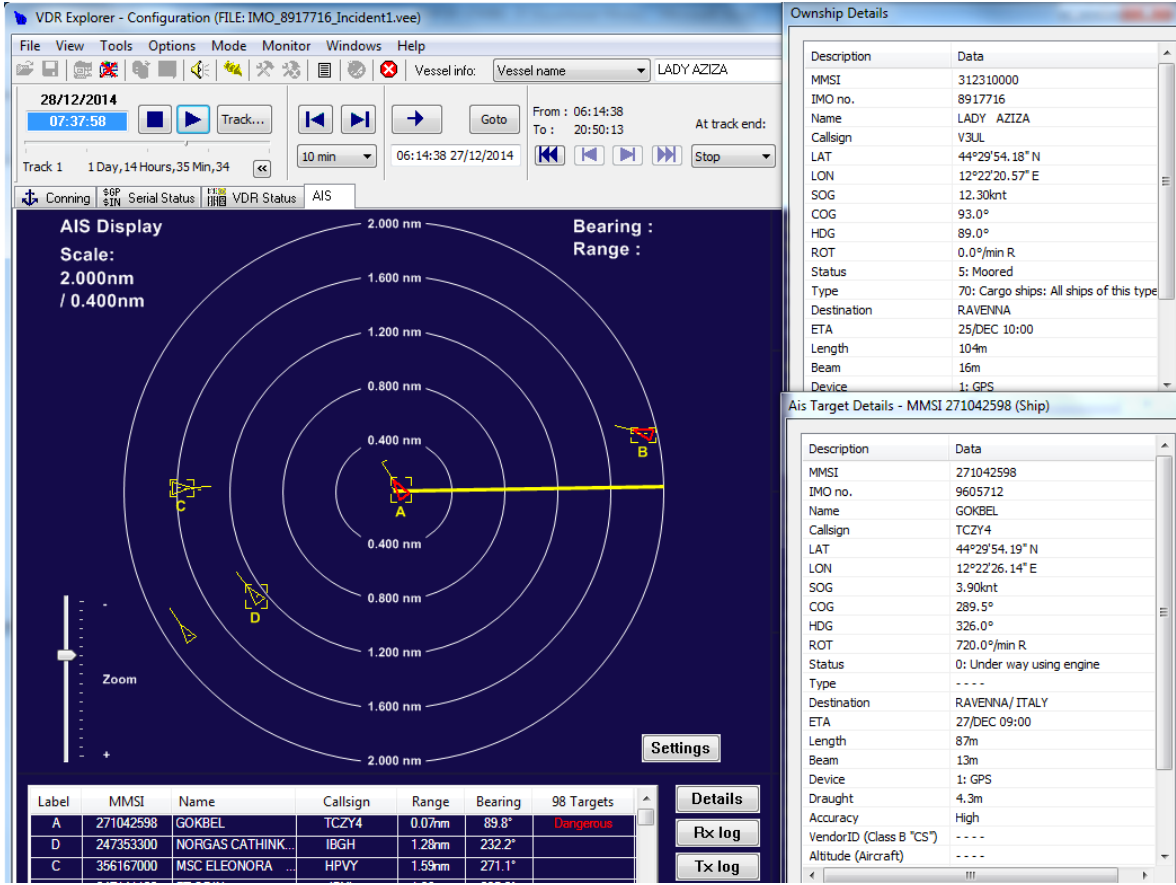
(Şekil 4, 5, 6)(Resim 6). Çatışmanın meydana geldiği anda GÖKBEL'in rotası 326'dır. hızı 3,9 deniz mili iken LADY AZİZA gemisinin rotası 089, hızı da 12,3 deniz milidir(Şekil 7).

**Şekil 7: Gemilerin Çatışma Anında İzledikleri Rotalar ve Hızları(VDR-AIS).**

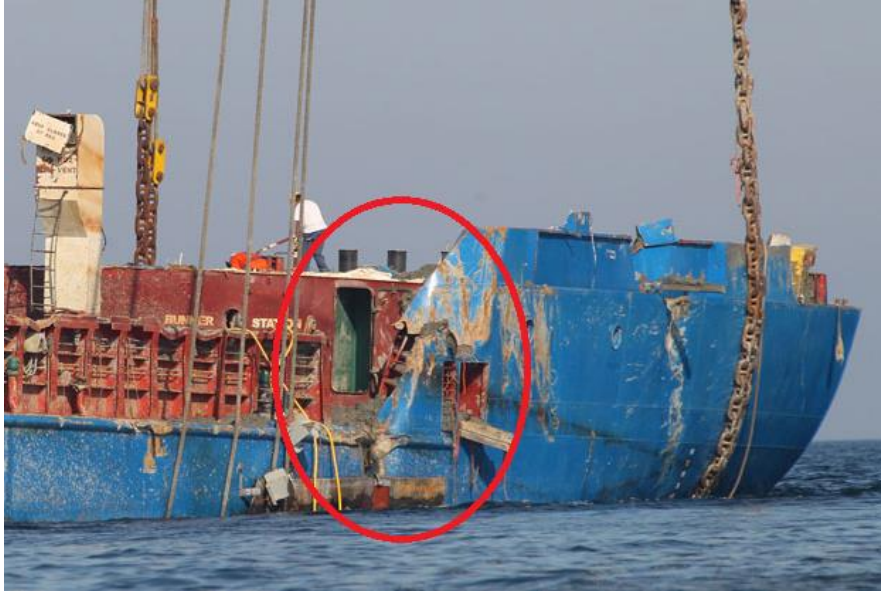
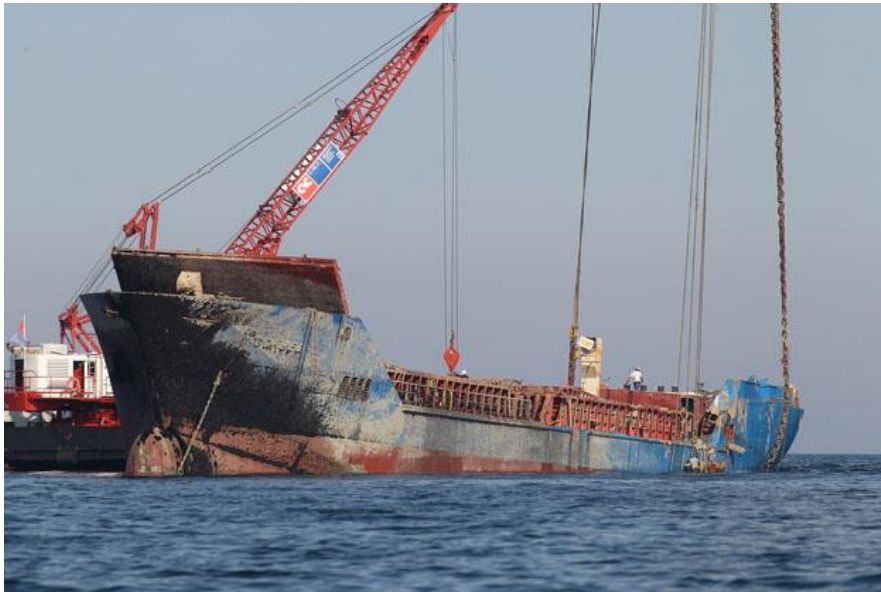
GÖKBEL'in su seviyesinin üstünde 2 numaralı ambarın iskele kış köşesi hizasında güverte ve yaşam mahalli maddi hasar görürken, su seviyesinin altında ise 2 numaralı ambarın iskele tarafında, makine dairesi perdesine yakın bir kısımda bordasından yaralamıştır. (Resim 21, Resim 22).

**Resim 21:** GÖKBEL Gemisinin Denizden Çıkartılması

**Resim 22:** GÖKBEL Gemisinin Denizden Çıkartılması

Gemide oluřan hasarlar nedeniyle gemi su almaya bařlamıř ve stabilitesi bozularak batmıřtır. atıřma sırasında gemi personelinden yaralanan olmamıřtır. Fakat gemiyi terk etikten sonra gemi personelinden birisi kaybolurken, drdnn naařları denizde bulunmuřtur. Kazadan saė olarak kurtarılan altı kazazedelerden biri kurtarıldıktan sonra hayatını kaybetmiřtir. atıřma sonrası GKBEL'den kaynaklı bir evre kirliliėi rapor edilmemiřtir.

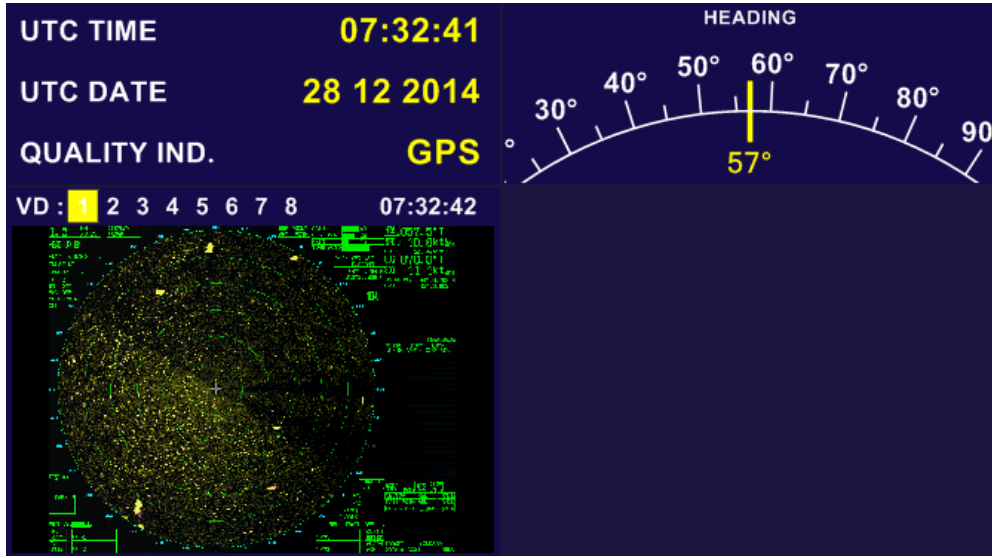
LADY AZİZA'nın VDR kayıtlarına göre radarlardan bir tanesi rota yukarı konumunda çalıştırılmaktadır. Yine VDR kayıtlarına göre GÖKBEL gemisi LADY AZİZA'nın radar ekranında saat 08:32:41'den itibaren görünmeye başlamıştır. Bu sırada GÖKBEL ile LADY AZİZA arasında 1,44 mil mesafe vardır. Bu noktadan çıkarak LADY AZİZA'nın radarının bir tanesinin menzilini 1.5 mile ayarlamış olduğu anlaşılmaktadır(Şekil 13).

**Şekil 13:** LADY AZİZA'nın Radar Görüntüsü (VDR-AIS)

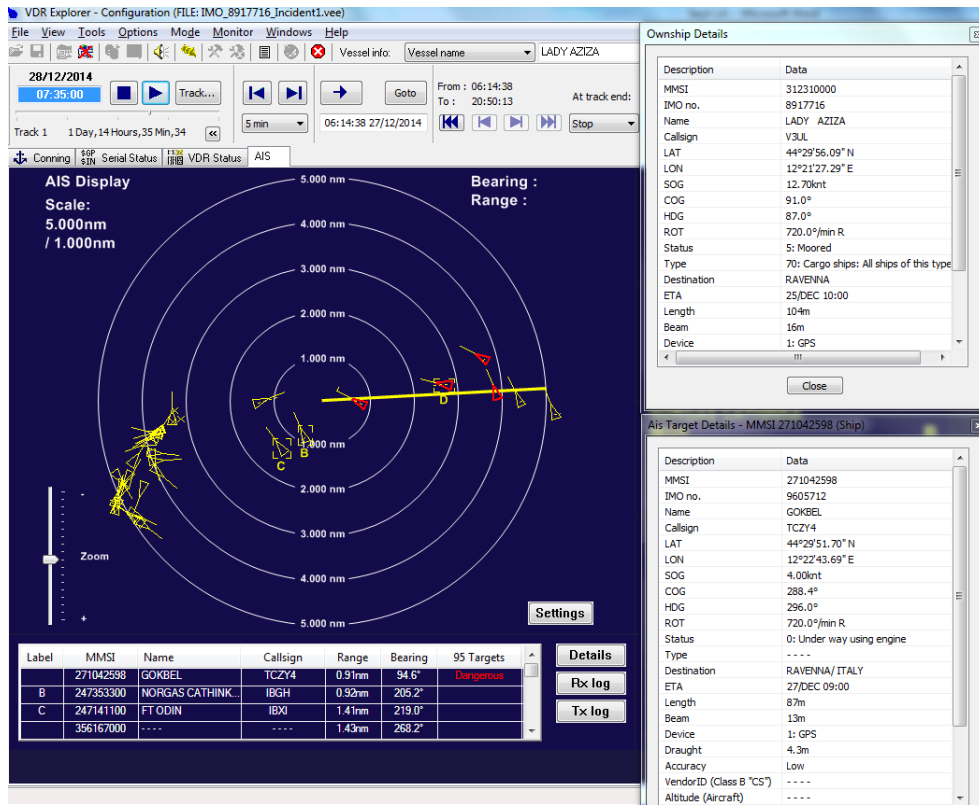
LADY AZİZA'nın jurnal kayıtlarına göre, başüstünde bulunan 2.kaptanın saat 08:35'de, önlerinde bir gemi olduğunu köprüüstüne bildirdiği, kaptanın da çatışmadan kaçınmak için dümenini sancak alabanda konumuna getirdiği ifade edilmiştir. Saat 08:35'de çatışma rotasında ilerleyen iki gemi arasında 0,91 mil mesafe vardır(Şekil 17). LADY AZİZA dümenini sancak alabanda konumunda getirmesi durumunda çatışmadan kaçınılabileceği açıktır. Ancak saat 08:35'den çatışma anına kadar LADY AZİZA'nın hızı ve seyir ettiği rotada bir değişiklik olmamıştır. Bu durum LADY AZİZA'nın jurnalde belirtildiği üzere çatışmadan kaçınmak için sancak alabanda yapmadığı açıkça ortaya koymaktadır.

Şekil 17: Saat 08:35'de Her İki Geminin Birlerine Karşı konumları (VDR-AIS)

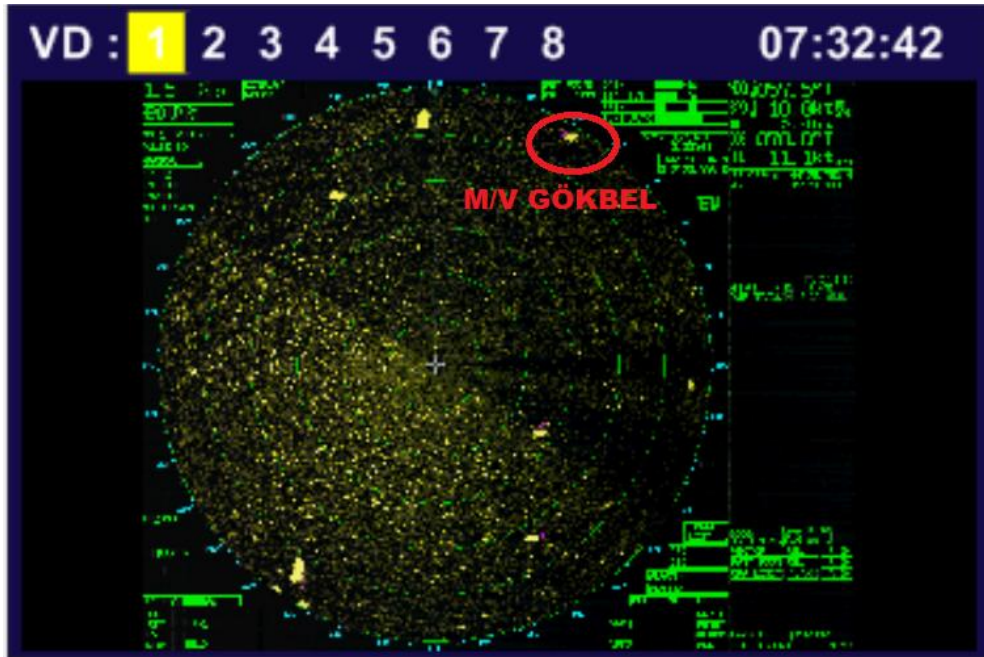
Bu durum LADY AZİZA'nın köprüüstünde yeteri kadar personel bulunmadığından rota değişimi yapılırken elektronik seyir yardımcılarının (radardan veya AIS) faydalanılmadığını ve etkili bir gözcülük yapılmadığını göstermektedir.

*Şekil 18:LADY AZİZA'nın Radar Ekranında GÖKBEL'in Görüntüsü*

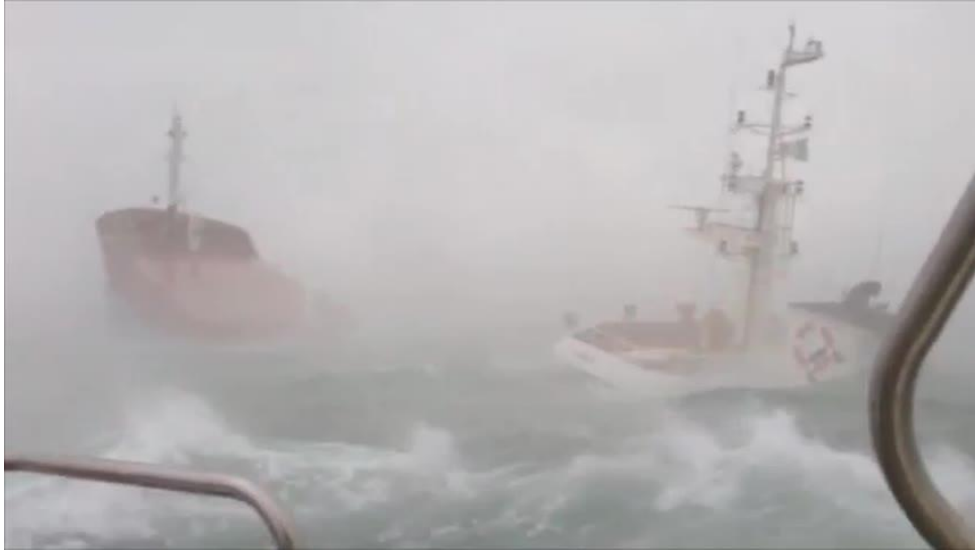
Kaza sonrası LADY AZİZA'nın köprüüstünden çekilen resimlerde iki adet radarı olduğu ve her ikisinin de çalışır vaziyette olduğu görülmektedir. Jurnal kayıtlarından deniz meteorolojisi ile ilgili alan boş bırakılmıştır. Fakat kaza sonrası olay yerinden çekilen fotoğraflardan görüşün sıfıra yakın olduğu görülmektedir (Resim 29). LADY AZİZA'nın kaptanı ile görüşülemediğinden kaza anında köprüüstünde kimlerin bulunduğu hususu açığa kavuşturulamamıştır. Gemiden ayrılan kılavuz kaptan ile yapılan görüşmede, GÖKBEL ve MSC ELONARA gemilerinin liman girişine doğru seyir halinde oldukları konusunda gemi kaptanını bilgilendirdiğini, köprüüstü cihazlarının çalıştığını ve köprüüstünden ayrılırken gemi kaptanının köprüüstünde tek başına kaldığını ifade etmiştir. LADY AZİZA'nın güverte jurnal kayıtlarında da gözcünün ve o anda dümende kimin olduğuna dair kısım boş bırakılmıştır. Yine jurnal kayıtlarında göre, GÖKBEL gemisinin mevcudiyeti ve çatışma tehlikesi oluşturduğu başütünde bulunan İzabitin köprüüstüne haber vermesiyle anlaşılmıştır. Diğer taraftan LADY AZİZA'nın VDR kayıtlarının dinlenmesi yapıldığında, çatışma öncesi köprüüstünde VHF'lerden gelen sesler dışında başka seslerin duyulamaması, LADY AZİZA kaptanının köprüüstünde tek başına bulunduğu desteklemektedir.

Resim 29<sup>16</sup> : Çatışma Bölgesinde Görüş

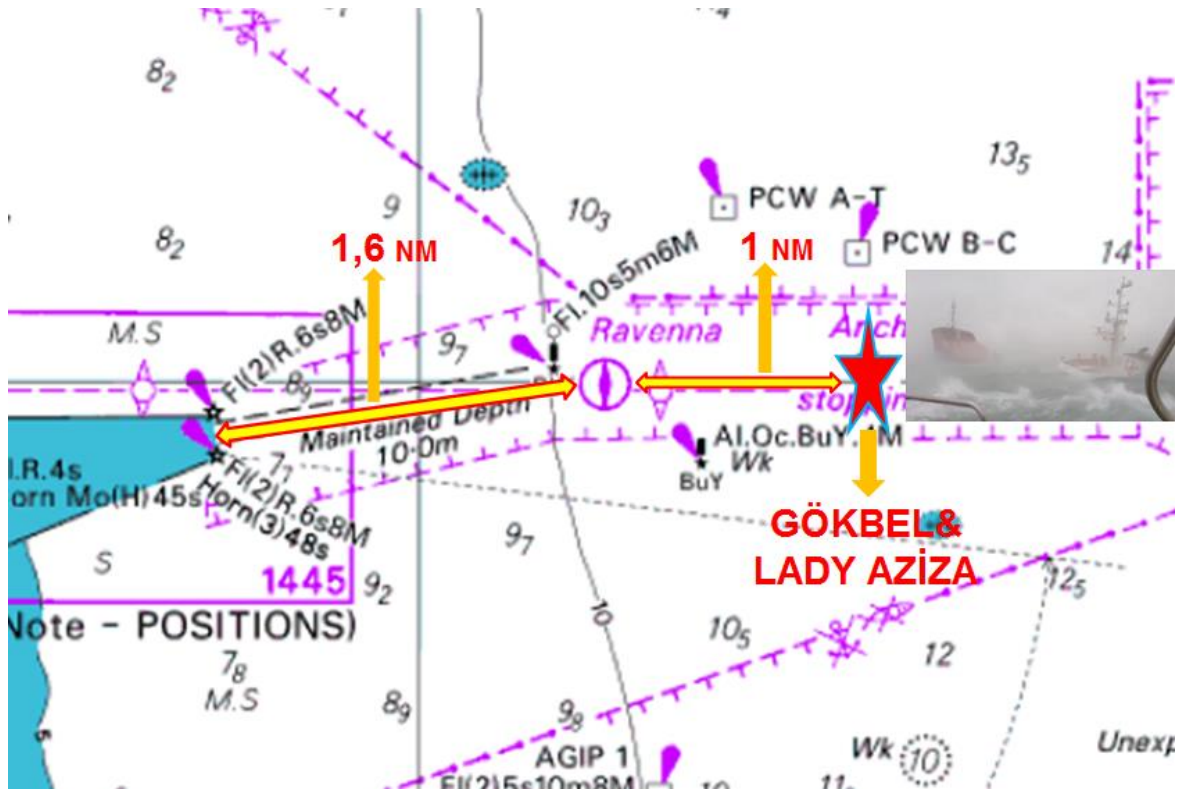
Kaza günü LADY AZİZA gemisine rehberlik eden kılavuz kaptan, görüşün kısıtlı ve denizin fırtınalı olması sebebiyle haritada belirlenen kılavuz bırakma mevkiine ulaşmadan gemiden ayrılması kılavuz kaptanın kendi emniyeti açısından tercih edilmiş bir seçim olabilir. Ancak gemilerin çatıştığı mevki ile gemilere kılavuz kaptan transferini gerçekleştirmek için haritada belirlenen mevki arasında 1 deniz mili mesafe bulunmaktadır. Kılavuz kaptanın haritada belirlenen inme mevkiinden 1 mil önce inmesi, Ravenna limanına giriş çıkış yapan gemilerin güvenli seyrini temin etmek için zorunlu tutulan pilotaj uygulamasına uygun olmadığı değerlendirilmektedir.

**Şekil 28:** BA 1467 Nolu Haritada Kaza Yeri ile Kılavuz Kaptan Alma/Bırakma Yerinin Gösterimi
