**LADY TUNA**  
**İsimli Geminin Karaya Oturması Sonucu Meydana Gelen**  
**Deniz Kazasına İliřkin İnceleme Raporu**

**İZMİR/İldır Körfezi**

**18 Aralık 2016**

**32/DNZ-04/2017**

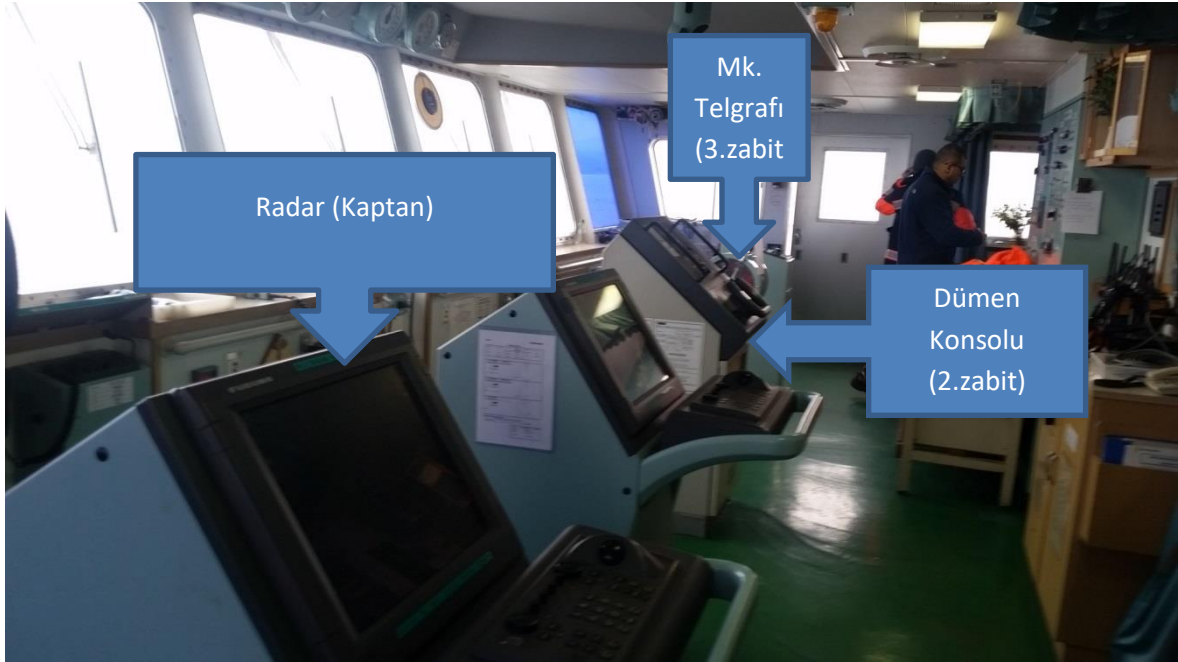
**Resim 3 :** Kaza Anında Personelin Köprüüstü Konumları

2. Zabit tarafından gümrükleme demir yerine ( $38^{\circ} 22,9' K - 026^{\circ} 27' D$ ) varış için bir sefer planı hazırlanmıştır (**ek-1**). Gemi kaptanı saat 13.18'de makinaların hazırlanması için talimat vermiştir. 1. Zabit baş üstünde demir manevrası için hazır durumdadır. Köprüstünde ise gemi kaptanı, 2. Zabit ve 3. Zabit vardır. Gemi kaptanı radarın önünde, 2. Zabit dümenin başında, 3. Zabit ise makine kumandasının başındadır. (**Resim-3**)

Hazırlanan sefer planı ve köprüüstü takım planlaması, söz konusu sefer için yetersiz kalmıştır. 2. Zabitin dümende ve 3. Zabitin makine telgrafı kumandasıyla görevlendirilmesi kaptanı köprüüstünde tam ve etkili gözcülük yapabilmesi anlamında yalnız bırakmıştır. Bu durum kaptanın etkili radar gözcülüğü, anılan sığlık bölgesinin harita üzerindeki konumunun takip edilmesi gibi zorunlu hallerde etkisiz kalmasına yol

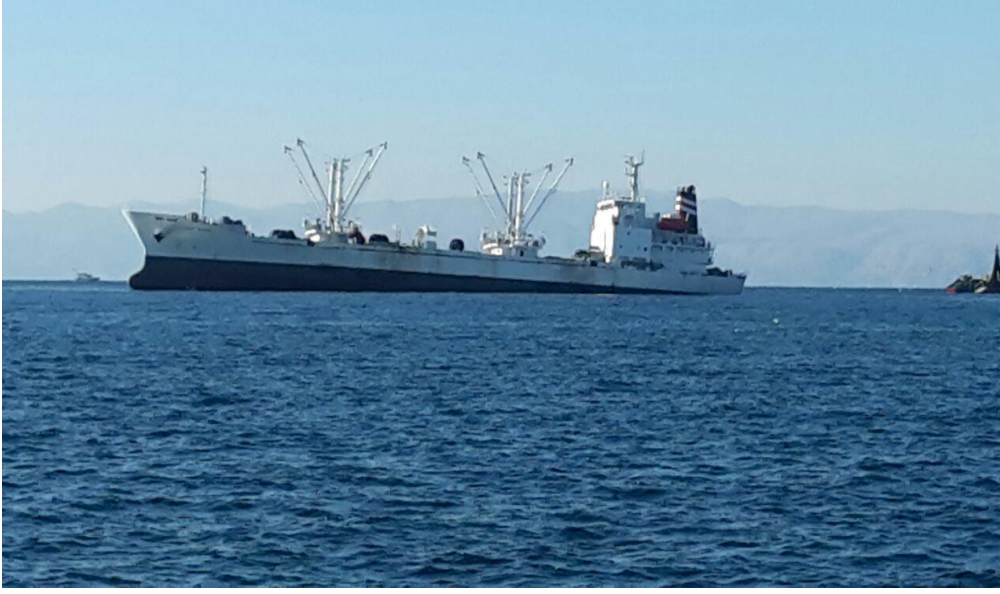
**Resim 4:** Geminin Sığığa Oturması Sonrası Oluşan Görüntü

batısında bulunan sığığa (38° 23,26' K – 026° 25,42' D) 11.7 knot (**ek 2**) süratle oturmuştur. (**Resim 4-5**)

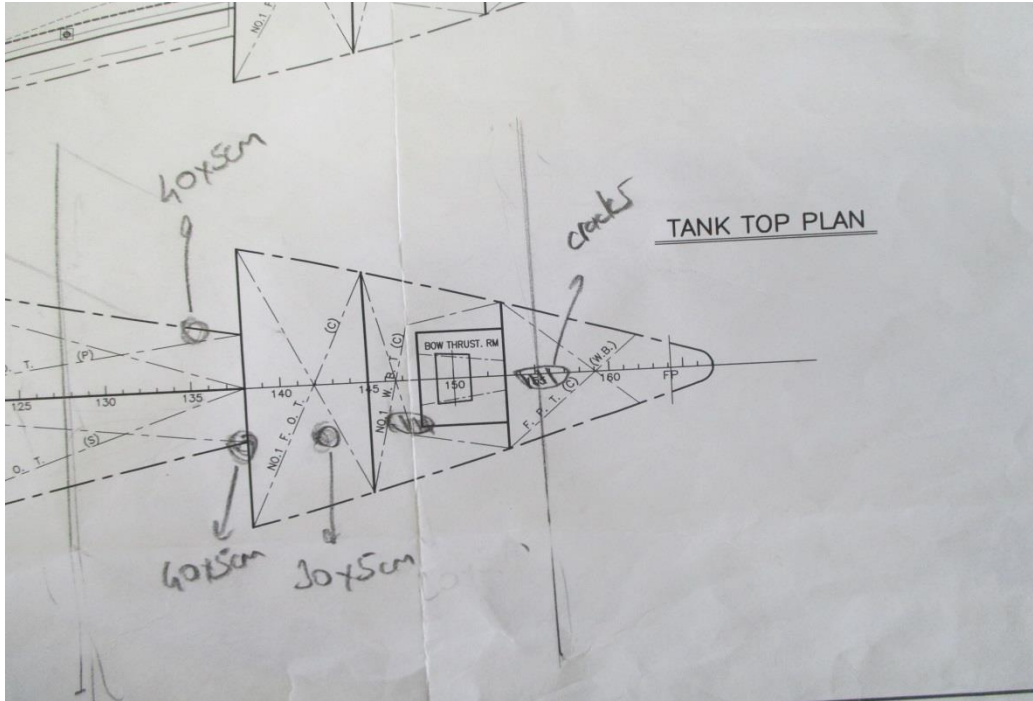
**Resim 6 :** Geminin Enine Planında Gösterilen Hasarlı Bölmeler

Hasar : Baş pik tank altı ezilme, 1 nolu merkez balast tankı altı ezilme, 1 nolu merkez yakıt tankı altı 30x5 cm yırtık, 2 nolu iskele ve sancak yakıt tankları altı 40x5 cm yırtık

Tanklardan alınan iskandil sonucu, Baş Pik tank, No 1 merkez balast tankı, No 1 merkez yakıt tankı, No 2 iskele ve sancak yakıt tanklarında hasar oluştuğu ve yakıt tanklarından denize yakıt sızıntısının olduğu tespit edilmiştir. (*Resim 6-7*)

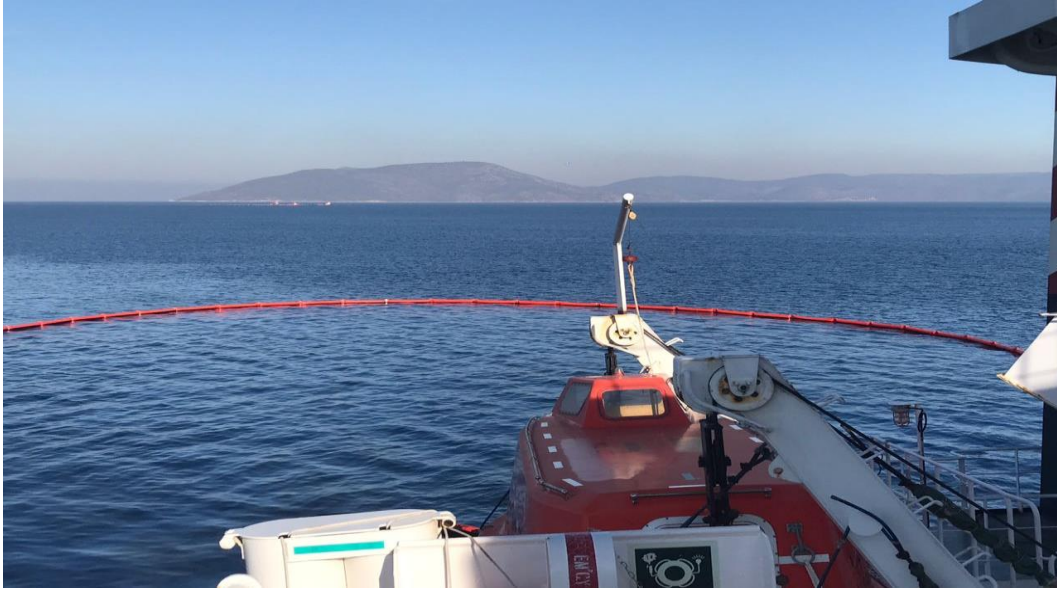
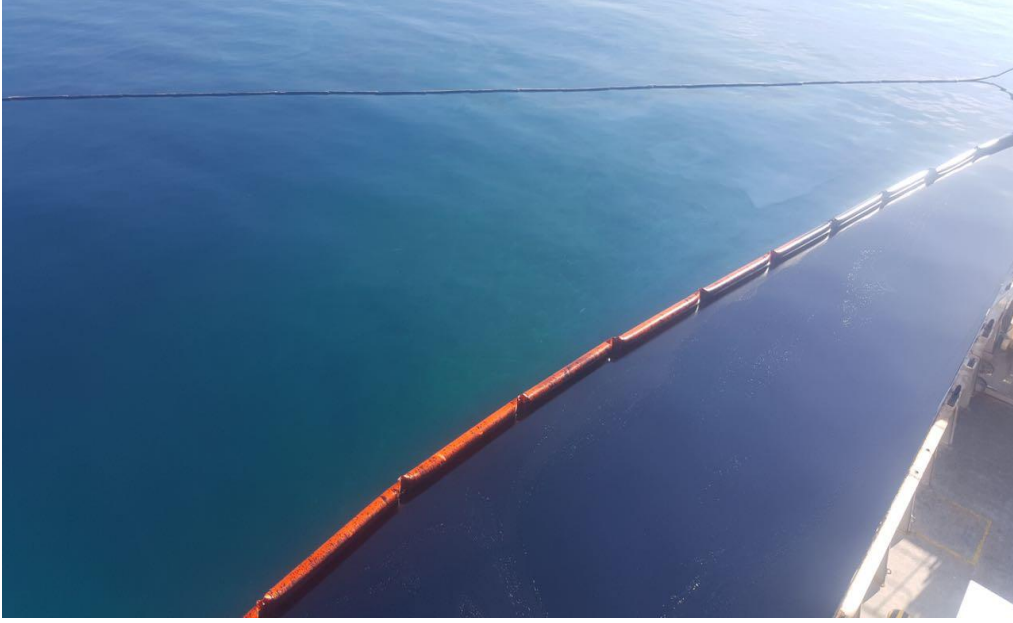
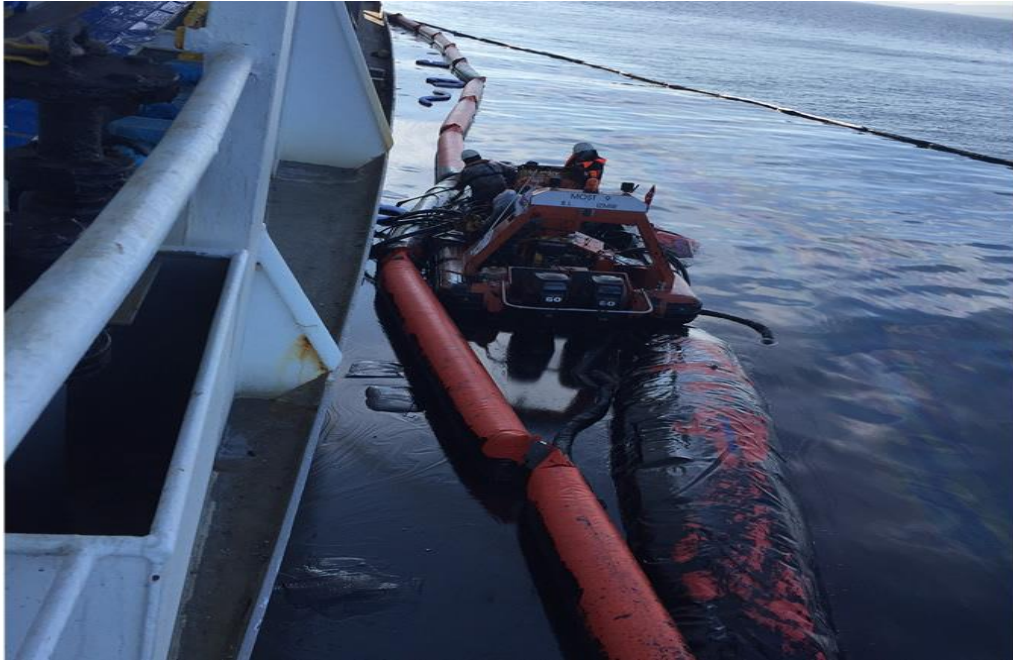
Most Denizcilik tarafından saat 20.30’da balık çiftliklerinin etrafı bariyerlerle çevrilmeye başlanmış, 22.30’da ise geminin etrafı bariyerlerle çevrilmiştir. **(Resim 9-10)** Bariyerlerin içine konuşlandırılan 2 adet skimmer<sup>2</sup> gece boyunca kirlilięi temizleme çalışmalarına devam etmiştir. **(Resim 11)**

**Resim 9:** Geminin Çevresine Serilen Bariyerler

**Resim 10:** *Gemiden Sızan Yakıtın Bariyerlerce Çevrilmesi*

**Resim 11:** *Skimmer*

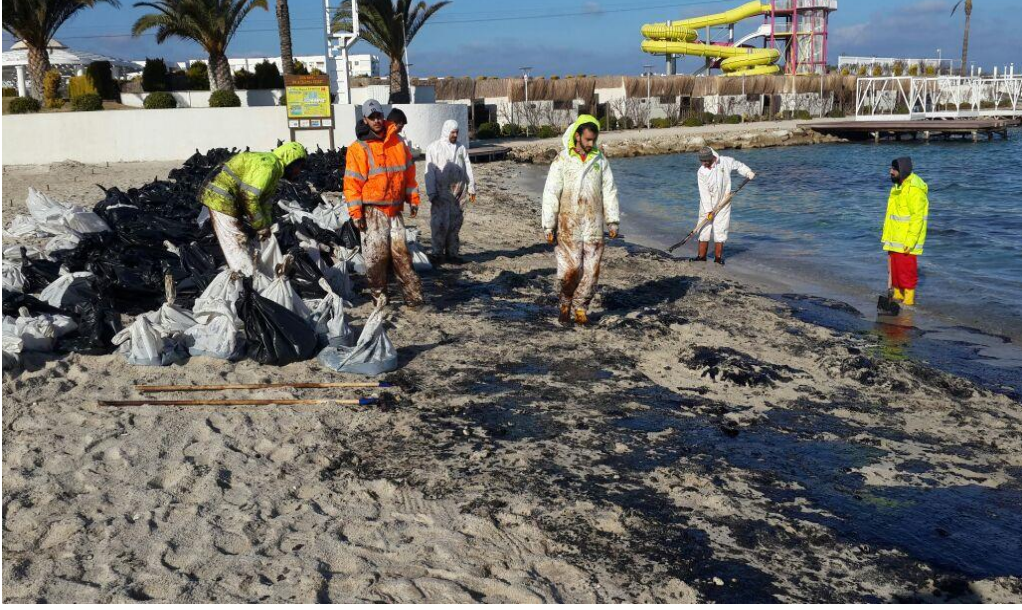
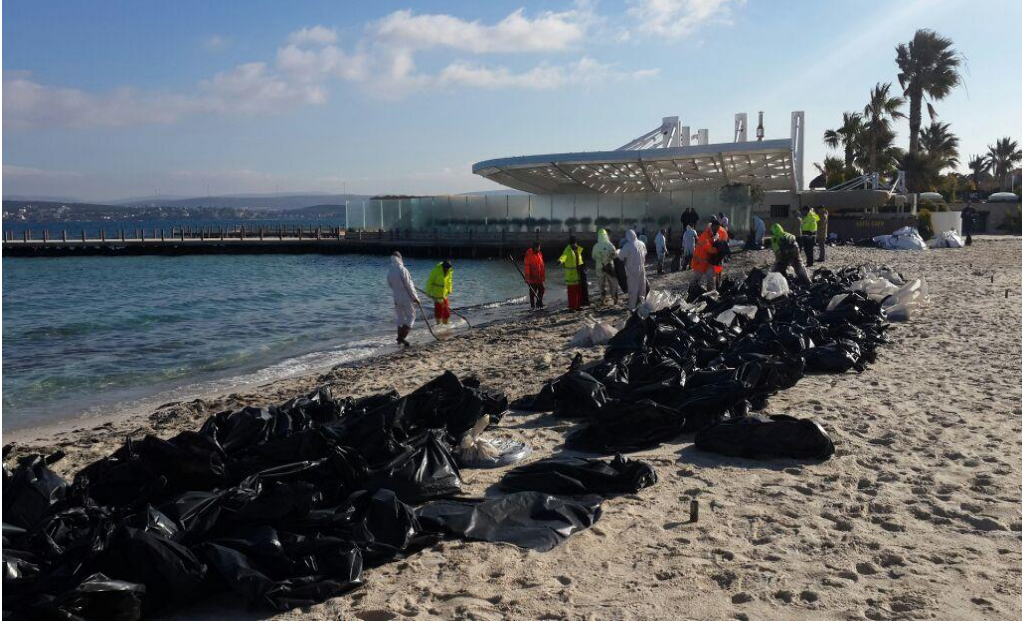
İlerleyen günlerde yetkilendirilen iki firma tarafından hem körfezdeki kirlilik hem de kıyı şeridine ulaşan kirliliğe müdahale devam etmiştir. **(Resim 12-13)**

**Resim 12:** *Gemiden Sızan Yakıtın Meydana Getirdiği Kıyı Kirliliği ve Müdahale Çalışmaları*

**Resim 13:** *Kıyıda Devam Edilen Temizlik Çalışmaları ve Toplanan Atıklar*

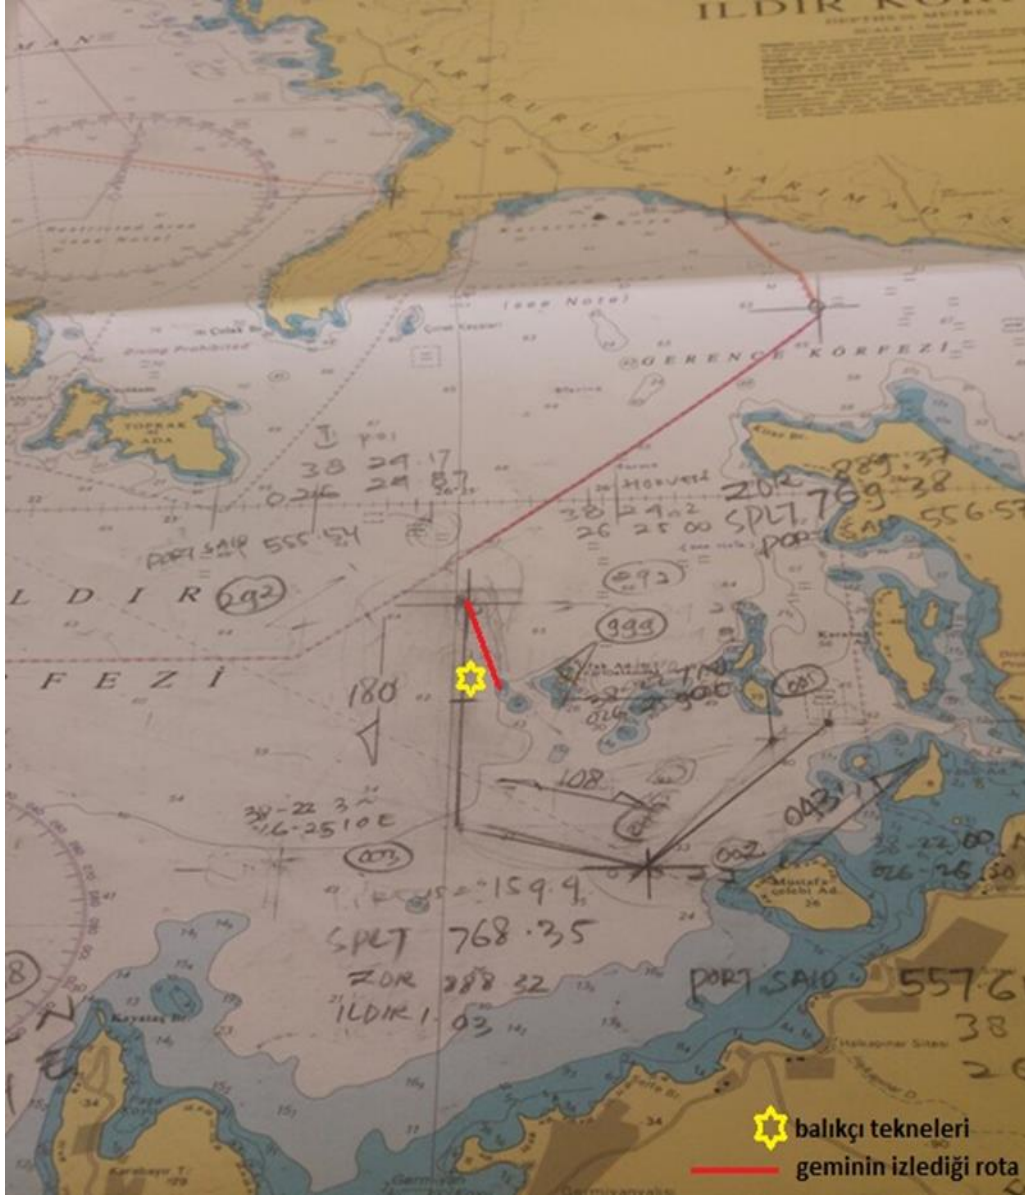
**Resim 20:** Sefer Planına Göre Planlanan ve Seyredilen Rota

İlgili sefer planında belirlenen ilk rota bacağının, herhangi bir çatışmadan kaçınma hallerinde anılan sığığa güvenli mesafe bırakılmadan belirlendiği görülmektedir. Bunun sebebinin, sefer planı hazırlanırken yakındaki seyir tehlikelerine veya sığıklara yeterince önem verilmemesi olarak değerlendirilebilir. **(Resim 20)**

Mevcut kayıtlardan da görüleceği üzere gemi, 7 dakika gibi kısa bir süre içinde 11,6 knots sürata ulaşarak, içinde bulunulan koşulların değerlendirilebilmesi için emniyetli bir hızla ilerlemediği tespit edilmiştir. **(ek-2)** Ayrıca yapılan sefer planına göre rota bacakları arasında ortalama hızın 5 knots olacak şekilde planlandığı fakat bu plana uyulmadığı yine kayıtlardan anlaşılmaktadır. **(ek-1)**

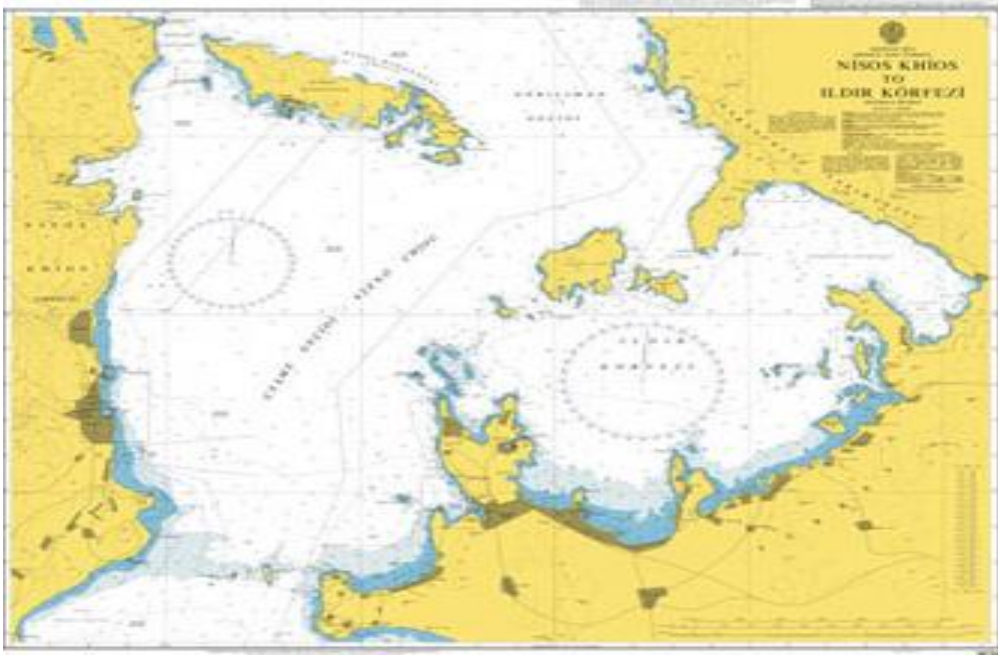
**Resim 21:** Ildır Körfezi

Ildır Körfezini, dar ve sıkışık sular olarak bilinen seyir sahası olarak tanımlayabiliriz. **(Resim 21)** Körfezde mevcut balık çiftliklerinin yanı sıra, sığılıklar göze çarpmakta ve ayrıca sahada mevcut balıkçı trafiğiyle birlikte bir çok seyir tehlikesinin varlığı bilinmektedir.
