## ÇOK CİDDİ DENİZ KAZASI NİHAİ İNCELEME RAPORU

| <b>DENİZ ARACININ ADI ve CİNSİ</b> | : MEDSUN– İlkel Yapılı Ahşap Tekne |

Heyet Karar No:29 / DNZ-04 / 2020

Tarih: 04 / 05 / 2020

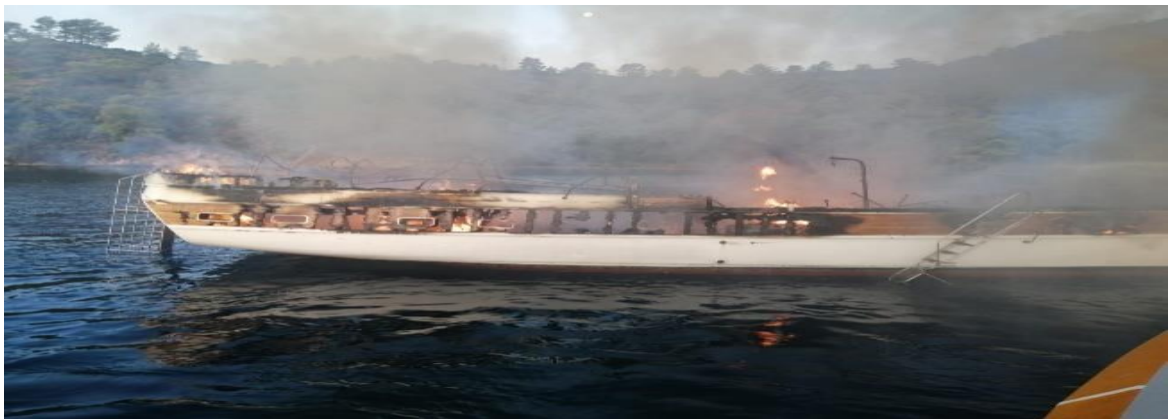
Resim 4 : Teknenin Yanma Anı

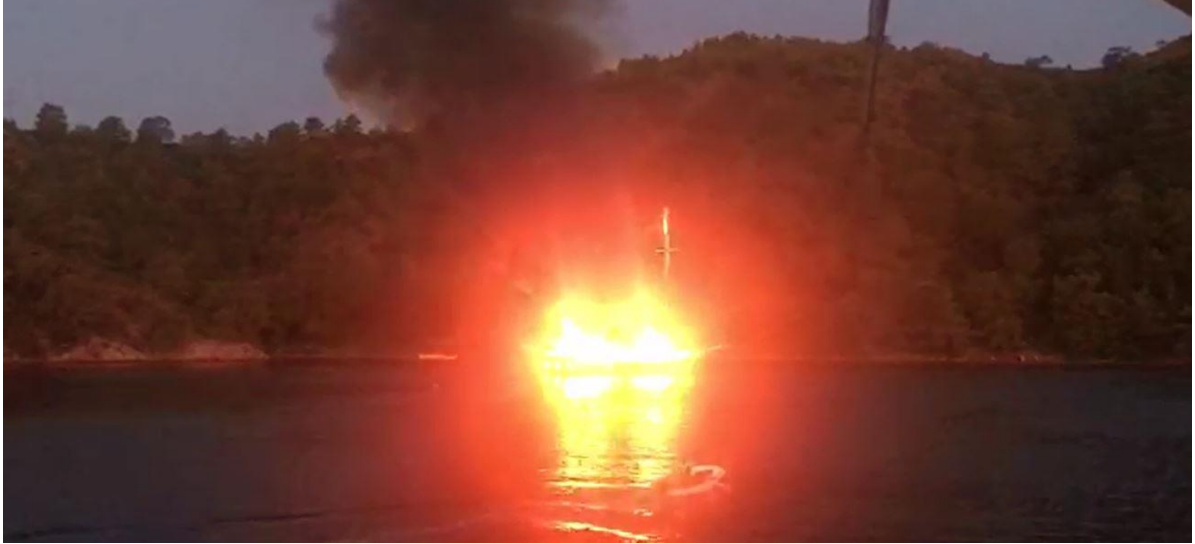
Resim 5: Yangına İlişkin bir Görüntü

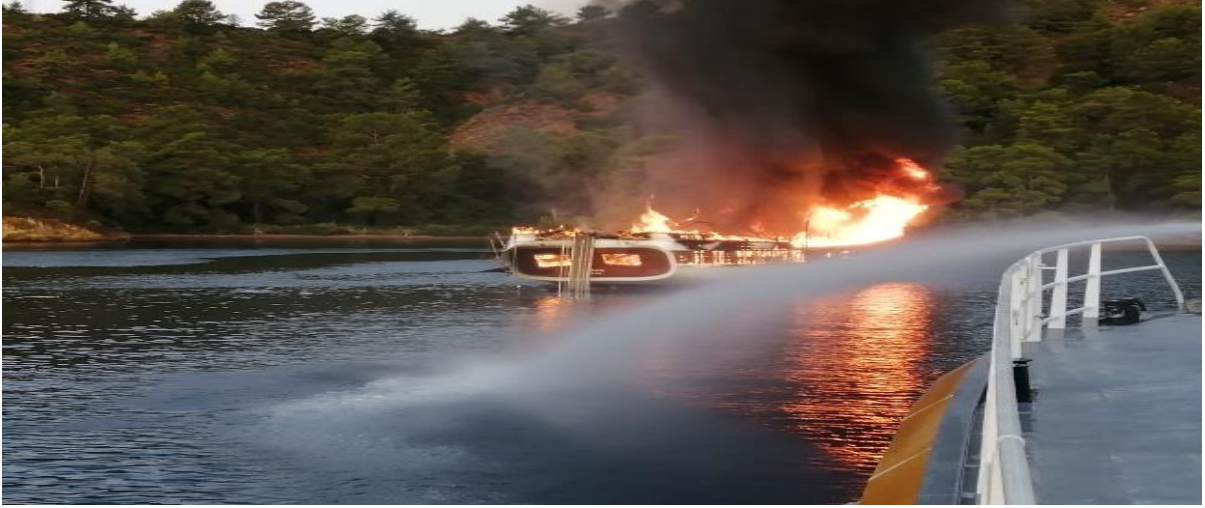
Resim 7: Yanan MEDSUN isimli teknenin yangın söndürme çalışmaları.

Yangına ilk müdahale Kıyı Emniyeti Genel Müdürlüğüne ait KIYEM-5 botu tarafından 06:50 sularında yapılmıştır. Saat 07:50 de yangın söndürülmüş, ancak tekne 08:30'da batmıştır.

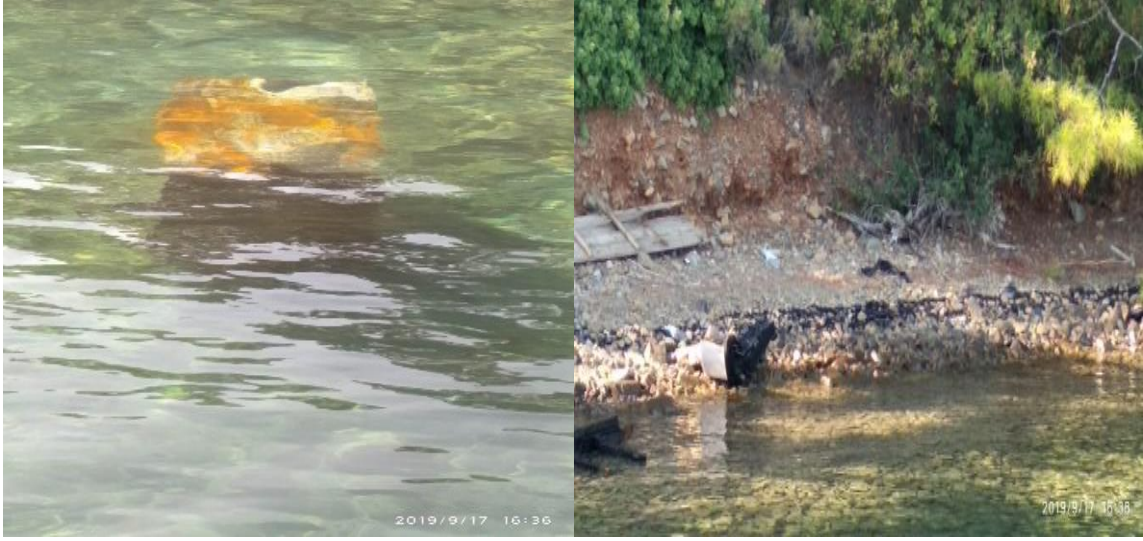
Tekne kazanın meydana geldiği alanda batmıştır. Teknenin battığı yerde deniz yüzeyinde ve dibinde mazot ve yağ kirliliği oluşmuştur. Göcek Liman Başkanlığının talebi doğrultusunda tekne 22.11.2019 tarihinde denizden çıkartılmış, ancak kullanılamayacak duruma geldiğine karar verilip sicil terkin işlemi yapılmıştır.

Resim 8-9: Teknenin yanması ile meydana gelen kıyı ve deniz kirliliği

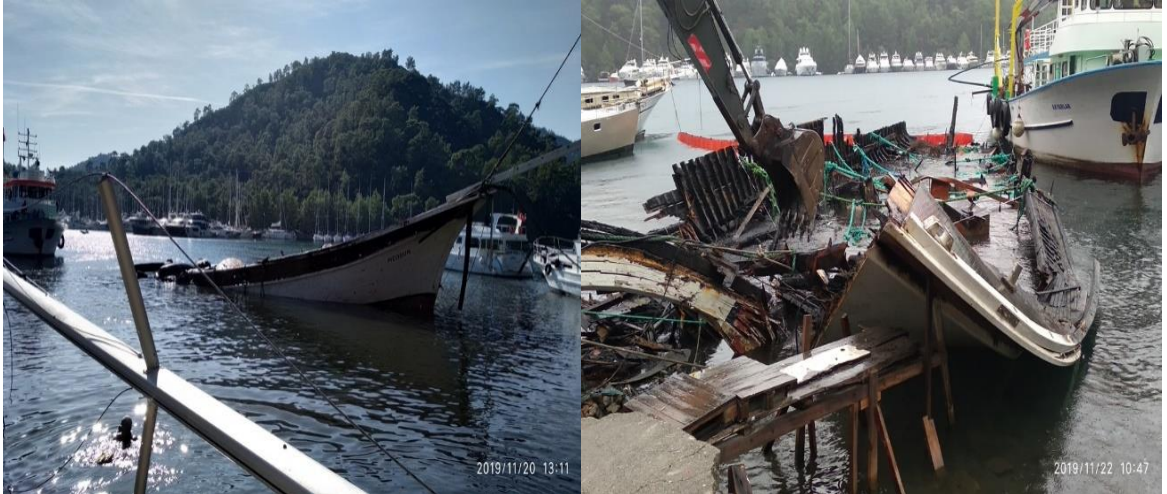
Resim 10-11: MEDSUN isimli Teknenin sudan çıktından sonraki görüntüleri

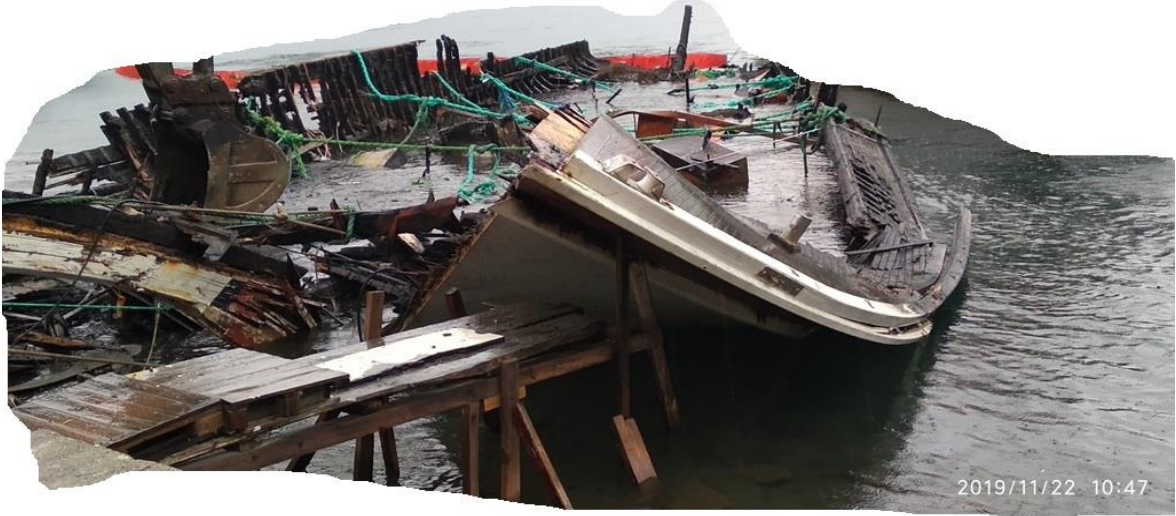
MEDSUN teknesi ilkel yapılı ahşap teknedir. Kullanılan malzeme ahşap, boya ve tutkal gibi kolay yanabilen malzemelerdir. Kazada teknenin büyük bir kısmı yanmış ve sonucunda batmıştır. Tekne battıktan sonra denizden çıkarılmasına rağmen yeniden yüzdürülemeyecek kadar hasar büyük olmuştur. Dolayısıyla kazanın kesin nedeninin anlaşılabilmesi için gerekli olan delillere, teknenin tamamen yanıp batması nedeniyle ulaşılamamıştır.

Resim 14: MEDSUN İsimli Teknenin denizden çıkarıldıktan sonraki görüntüsü.

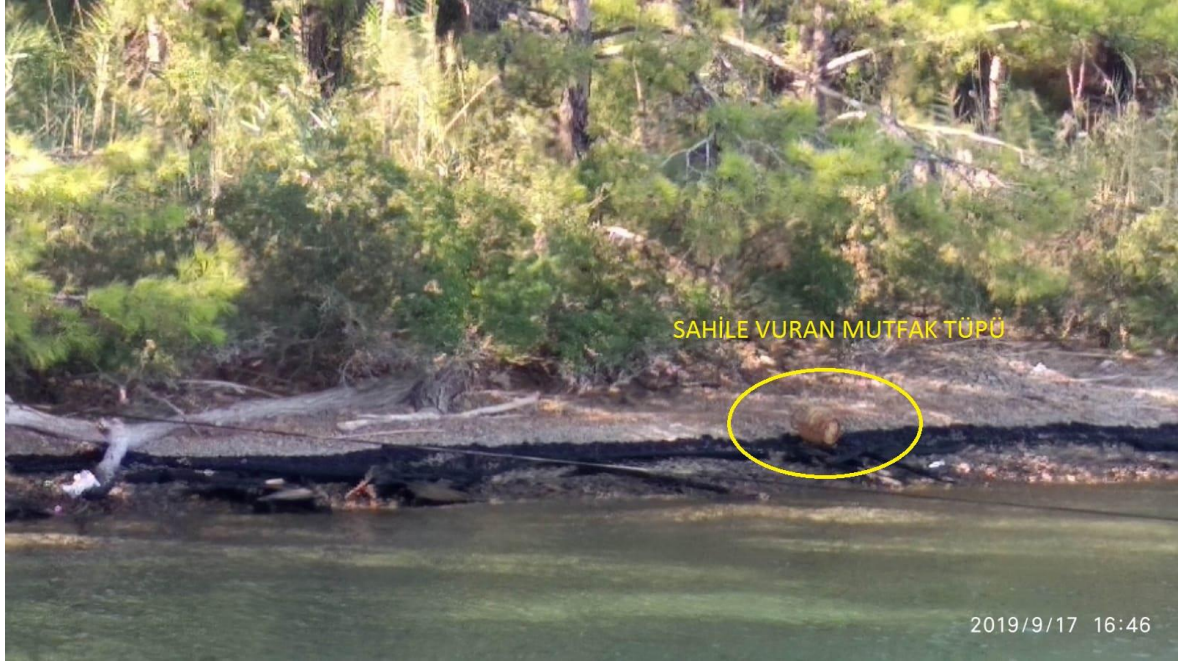
Yine ilerleyen zamanda patlamaların meydana gelmesi, mutfakta yer alan tüpten kaynaklanmış olabileceğini akla getirmektedir. Teknedeki mutfağın kaptan kamerasının karşısında olduğu da düşünüldüğünde kaptanın patlama sesi ile uyanması bu iddiayı kuvvetlendirmektedir. Daha ilerleyen sürede meydana gelen patlamaların teknede dümen dolabının altında muhafaza edilen yedek tüplerden meydana gelmiş olabileceği değerlendirilmiştir.

Resim 15: MEDSUN isimli Tekneden sahile vuran bir mutfak tüpü

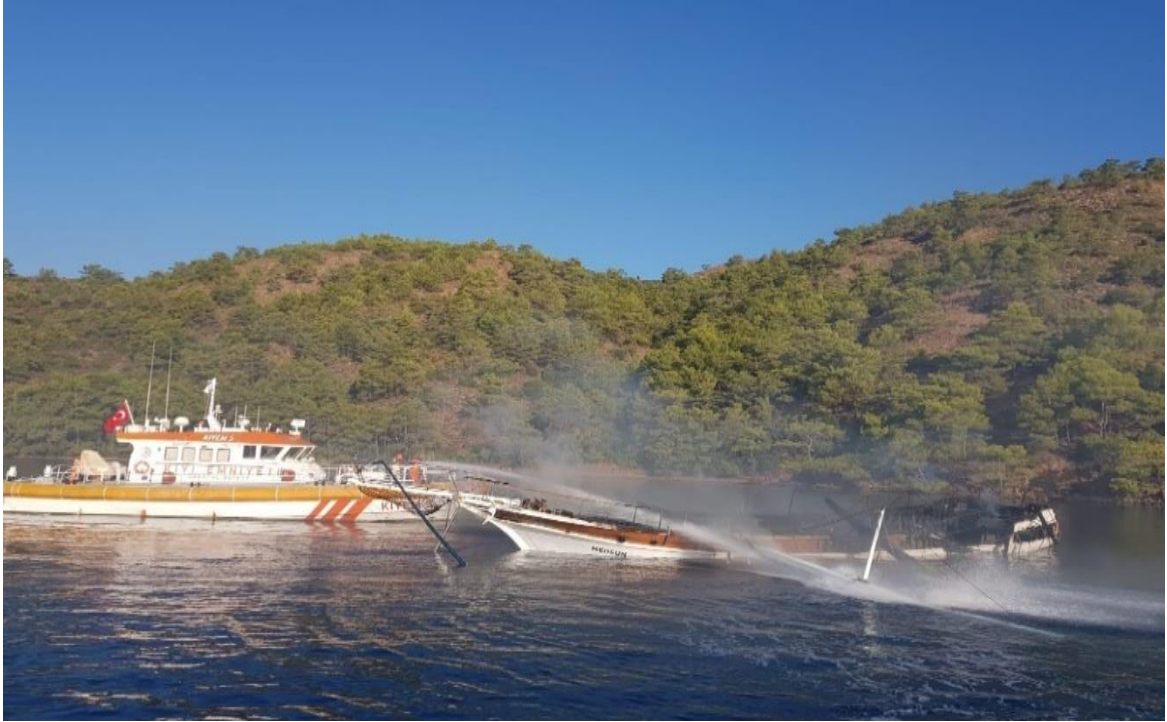
Resim 18: MEDSUN Teknesindeki Yangın söndürüldükten sonraki görünümü

MEDSUN teknesindeki yangın göz önüne alındığında, yangının çok çabuk ilerlemesi teknenin yapı malzemesinin çok çabuk yanan malzeme olmasından kaynaklanmıştır.
