**Ulaşım Emniyeti  
İnceleme Merkezi**

### **CİDDİ DENİZ KAZASI İNCELEME RAPORU**

**GEMİNİN ADI / IMO NO** : M/T TORC/ 9544683  
**GEMİNİN BAYRAĞI** : Malta  
**GEMİNİN ÇAĞRI İŞARETİ** : 9HA2351  
**KAZA YERİ** : Bandırma Çelebi Limanı / Balıkesir  
**KAZA TARİHİ / SAATİ** : 28.08.2022 / 17:00  
**ÖLÜ ve YARALI DURUMU** : - / 2  
**HASAR DURUMU** : Kaza Sonrası Geminin 2 Numaralı Kazanı  
Kullanılamaz Hale Gelmiştir.  
**ÇEVRE KİRLİLİĞİ** : Yok

*Heyet Karar No:15 / D-07/ 2023*

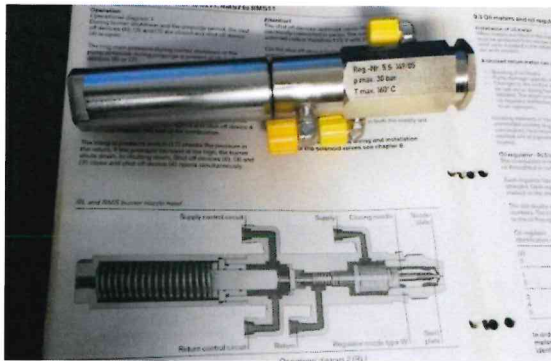
Tank yıkaması ve temizliği için sıcak su kapasitesine duyulan ihtiyaç ve yukarıda değinildiği gibi söz konusu geminin ECA Bölgesi dışında Ukrayna seferlerinde çalıştırılacağı için “Kazan panolarında fuel oil (FO) switch seçildiğinde sistemin komple off” olduğu belirtilerek ULSFO’dan VLSFO’ya geçirilmesi için servis çağırılmıştır. Öncelikle kazanda bir adet selenoid valf (Resim 5) değişimi yapılmış ve mevcut 200 kg/h’lik nozul ile kazanda gereken ayarlar yapılarak yakılmış ve 2-3 saat sorunsuz çalıştığı görülmüştür. Müteakiben gemiden gelen talep üzerine kazan ısı kapasitesini artırmak amacıyla kazan brülöründeki 200 kg/h kapasiteli nozul sökülerek geminin deposundan getirilen ve orijinal yedek parça olduğuna dair kanıt ortaya konulamayan 250 kg/h lik nozul ( Resim 6) ile değiştirilmiştir.

Resim 6 Yedek Nozul Ünitesi- Temsili Resim

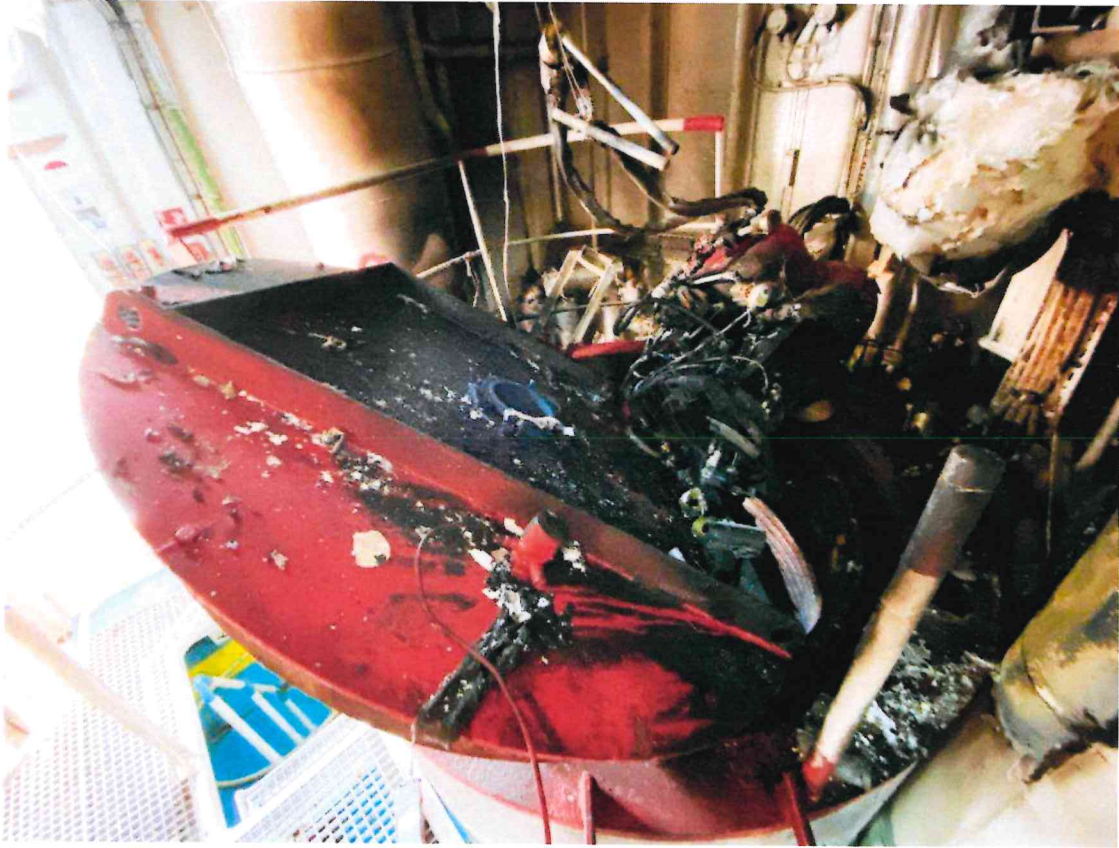
Müteakiben kazanı yakma işlemi esnasında patlama meydana gelmiştir. Patlamada, 2 No.lu iskele kazan kaveri ve üzerindeki brülörü yerinden fırlamış, brülör kullanılamaz duruma

Son olarak nozul deęiřimi yapıldıktan sonra kazanın yakılması için teřebbüste bulunulmuř, bu süreçte yanma odasında MGO buharı ve hava oranı yukarıda belirtilen LEL sınır deęerini ařınca ateřleme ile birlikte patlama meydana gelmiřtir. Patlamanın řiddetiyle 8 adet M16 cıvata ile kazan gövdesine baęlanmış 1500 kg aęırlıęında, yaklaşık 2 m apındaki kaver ve brölör (řekil 3, řekil 4) yerinden fırlamıř, hasar görmüř (Resim 7, Resim 8, Resim 9) üstünde bulunan Servis Teknikeri aęır yaralanmıř ve yakında bulunan 2. Mühendis ise hafif derecede yaralanmıřtır.

Resim 7 Patlama Sonrası Kazan Kaverindeki Hasar

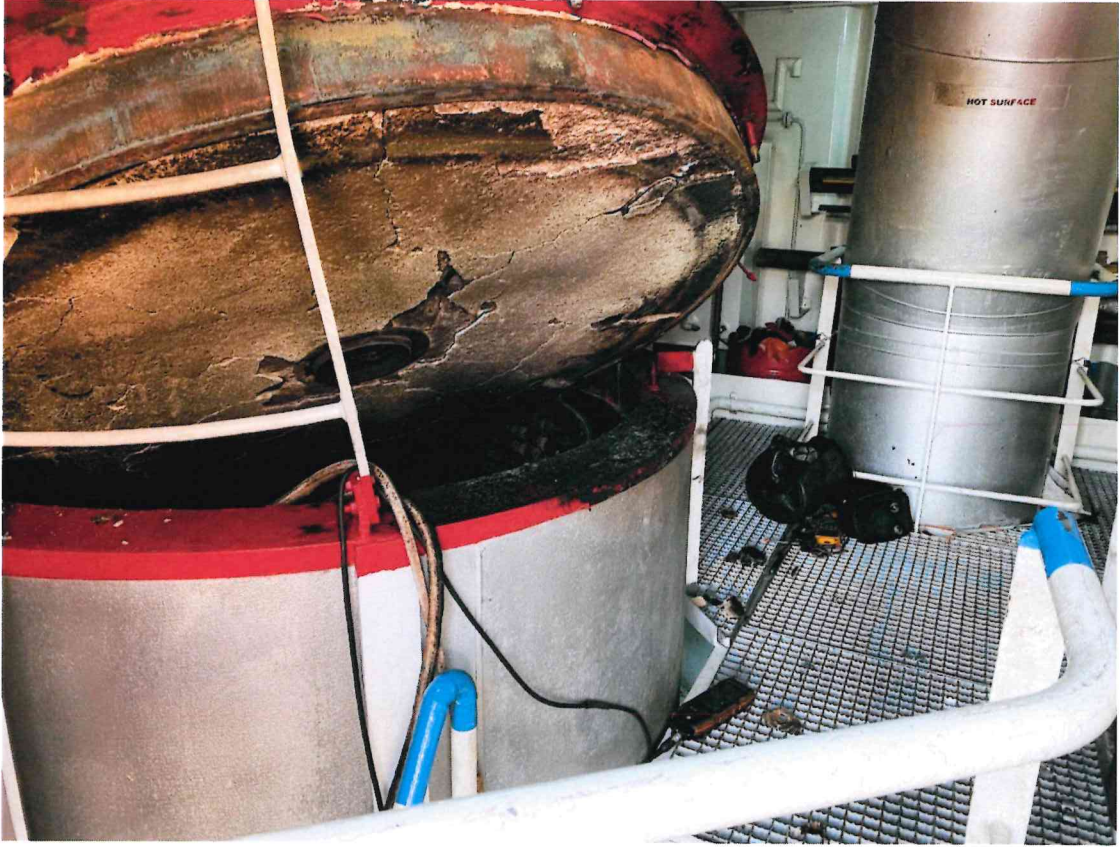
Resim 8 Patlama Sonrası Kazan Kaveri

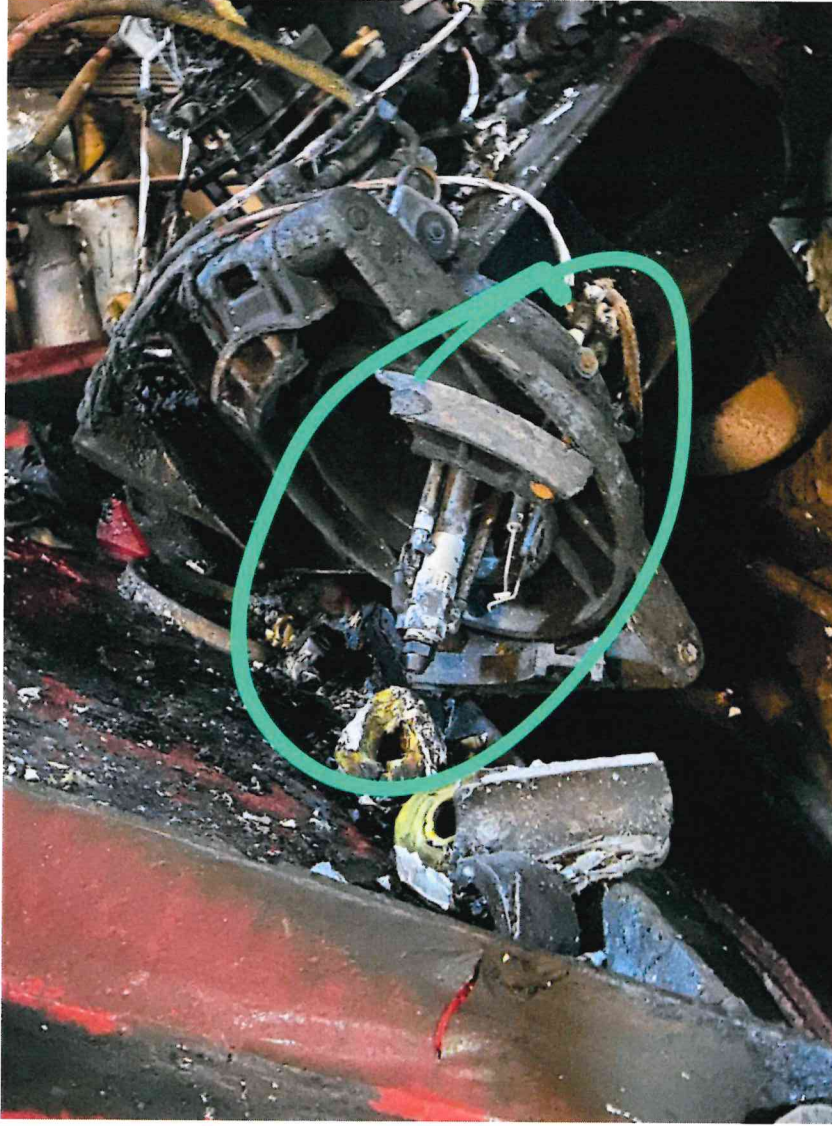
Resim 9 Patlama sonucu nozul ve elektrotlar

Kazanda, şiddetli patlamaya yol açacak kadar yakıt ve buhar birikiminin sonradan monte edilen 250 kg/h'lik nozuldan kaynaklandığı değerlendirilmektedir. Sonradan yapılan nozul değişimini müteakiben sonra yanma odasına yakıt kaçağı/işemesi kontrolü uygun usullerle mutlaka yapılmalı, yeterli oranda havalandırılmalı ve ortamın emniyetli olduğuna emin olunduktan sonra onarım ve yakma işlemine geçilmelidir.

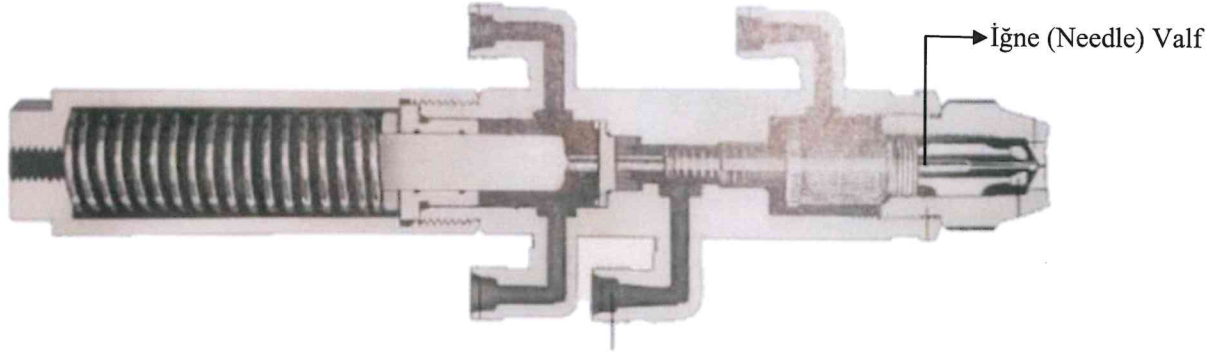
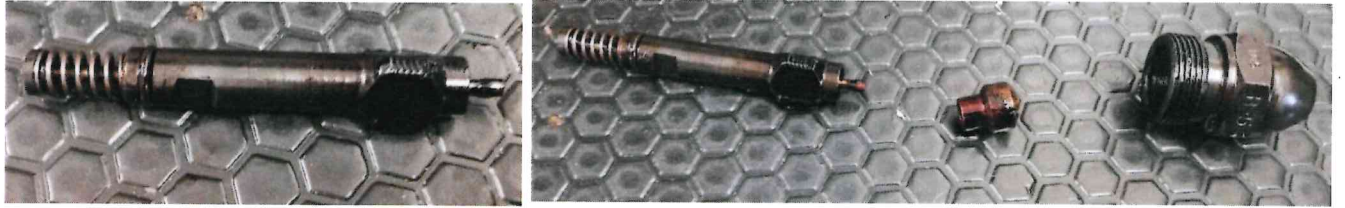
Nozul başındaki kapama aparatı, akış ve geri dönüş istikametinde emniyet işlevini görür. Bu nedenle nozulda sistem emniyeti (Resim 10 ve Resim 11) devreye girerek yanma odasına yakıt kaçağını önler. Nozul, sistemin son emniyet noktasıdır. Nozulun kuvvetle muhtemel iğne valfinde (needle valf) kaçak olması halinde yanma odasında yakıt birikintisi ve buharı oluştuğu değerlendirilmektedir.
