MURAT HACİBEKİROĞLU II
İsimli Geminin Su Alarak Batmasına İlişkin
Deniz Kazası İnceleme Raporu

ANTALYA/Alanya Limanı Açıkları

19 Eylül 2016

06/DNZ-01/2017

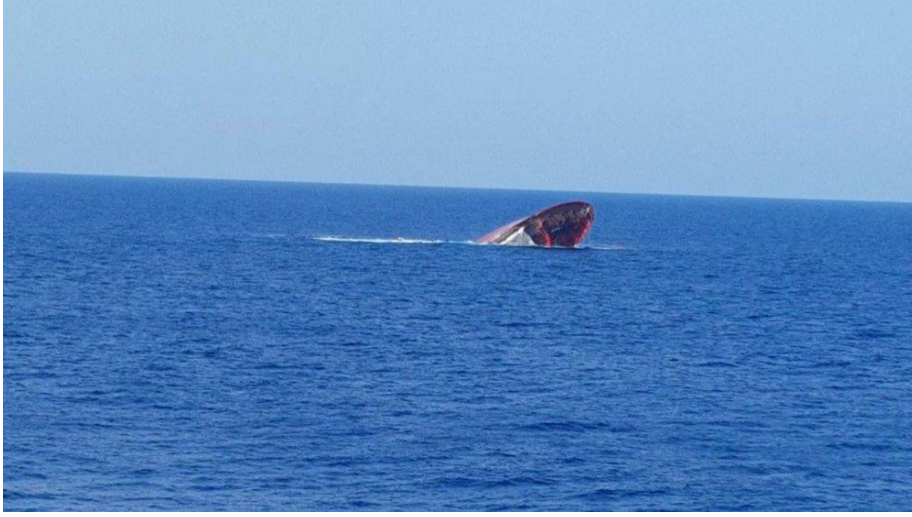
Resim 5: MURAT HACİBEKİROĞLU II gemisinin batışı

Bu sırada MURAT HACİBEKİROĞLU II gemisi saat 15:36 da tamamen batmıştır.

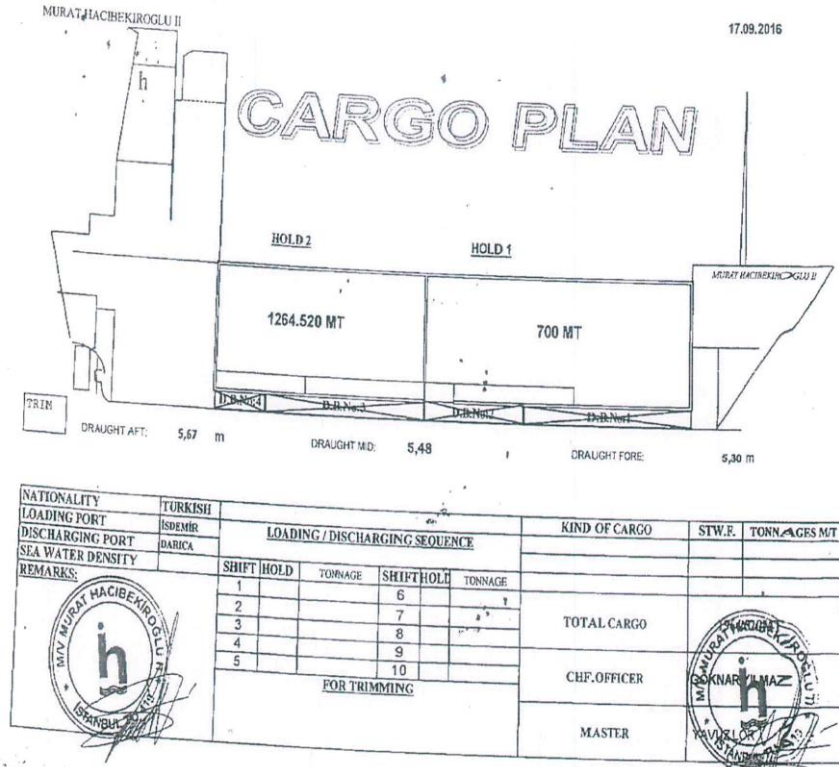
Resim 6: Gemi Yükleme Planı

Resim 6'da görülen yükleme planı ve yükün genel özellikleri göz önüne alındığında, cüruf yükünün korozif veya asidik bir madde olmadığından dolayı gemi sacını aşındırma gibi bir özelliği yoktur. Ayrıca demir cürufu yükü pürüzlü bir yüzeye sahip olup tahıl gibi kayma özelliği olmadığından geminin ağır yalpalara yapması halinde dahi ambar içinde yer değiştirme yapmaz. Dolayısıyla geminin stabilitesini olumsuz etkilemez.

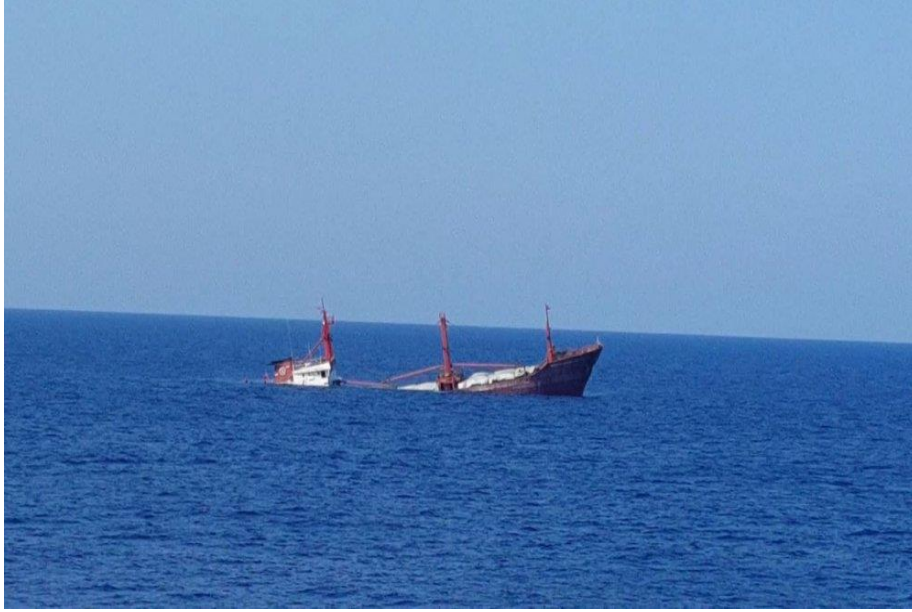
Resim 7: Geminin batma anına ilişkin bir görüntü

Diğer taraftan geminin acil olarak terk edilmesinden dolayı ambar sintine iskandilleri alınmamıştır. Ancak geminin o esnada seyrettiği bölgede hüküm süren hava şartlarının iyi olması ve geminin batarken çekilen video ve resimlerinde geminin kıç tarafından sancak

veya iskelesine meyil yapmadan batması ambarlarının su aldığı ihtimalini ortadan kaldırmaktadır (Resim 7).

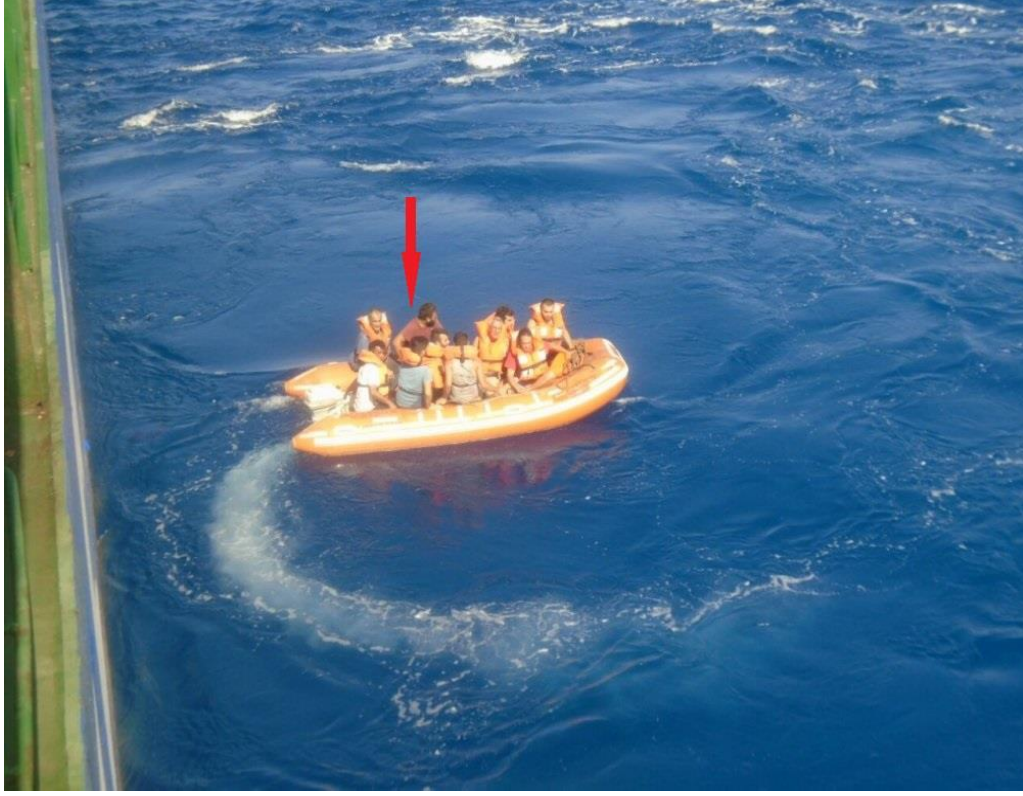
Resim 8: Kazazede gemi personelinin kurtarma botundaki görüntüsü

Gemiye terk için can salı yerine kullanılan kurtarma botunun kapasitesinin 6 kişi olduğu ve personelin de 10 kişi olduğu göz önüne alındığında, başka bir eksiklik olarak göze çarpmaktadır. Ayrıca Resim 8 incelendiğinde bir personelin üzerinde can yeleğinin bulunmadığı görülmektedir.

Yukarıda bahsedilen durumlar ışığında, gemi acil durum talimlerinin periyodik olarak veya istenilen şekilde yapılmadığı, bu nedenle personelde beklenen farkındalığın oluşmadığı anlaşılmaktadır.

1. Filosunda bulunan ve işlettiđi gemilerde acil durum talimlerinin periyodik ve etkin olarak yapılması,
2. Filosunda bulunan veya işlettiđi gemilerde makine vardiyalarının etkin bir şekilde tutulduğundan ve makine dairesinde yapılması gereken periyodik kontrollerin yapılması,
