## ÇOK CİDDİ DENİZ KAZASI İNCELEME RAPORU

**GEMİNİN ADI** : M/V OLMA  
**IMO NO** : 8004806  
**GEMİNİN BAYRAĞI** : Honduras  
**KAZA YERİ** : Mersin Limanı 2 Numaralı Demir Sahası  
**KAZA TARİHİ ve SAATİ** : 09 Şubat 2022 / 09:17 (UTC+3)  
**ÖLÜ VE YARALI DURUMU** : 1/-  
**HASAR DURUMU** : Yok  
**ÇEVRE KİRLİLİĞİ** : Yok

Heyet Karar No: 01 / D-01 / 2023

Tarih: 16 / 01 / 2023

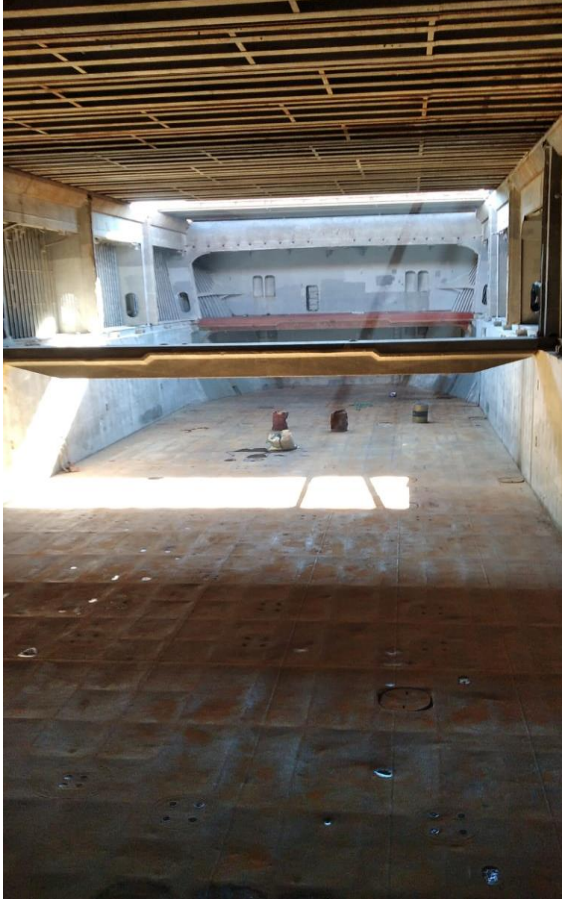
*Resim 5 Gemi Ambarı Genel Görünümü*

Saat 09.00 sularında, köprüüstünde traverste seyir halinde hava şartlarının düzelmesini bekleyen gemi Kaptanını, geminin II. Mühendisi VHF kanal 77'den aramış ve I. Zabitin yaklaşık 4 metre yüksekten (glodora) ambar zeminine düştüğünü (**Resim 5**) ve ayağının kırılarak başından yaralandığını rapor etmiştir.

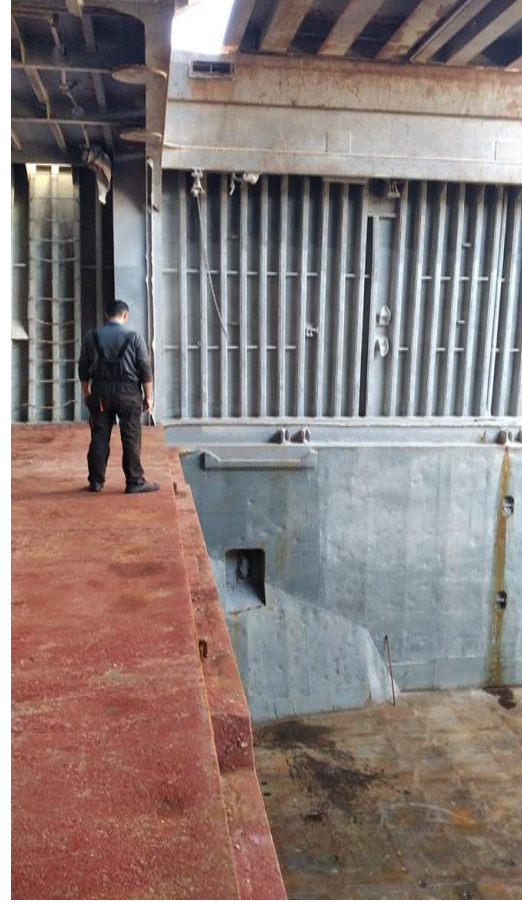
*Resim 6 Temsili Kazazede Düşme yeri*

Diğer taraftan boş bulunan geminin ani hamleler yapan rüzgâr ve yüksek denizlerin etkisiyle, çok kısa periyotlarda geminin sancak/iskelesine doğru ciddi yatma açılarıyla meyketmesi olağandır. Kazazedenin yaklaşık 1,5 metre yürüme genişliğinde bir yol üzerinde ilerlediği göz önünde bulundurulduğundan geminin ciddi açılarla sancak ve iskelesine yatmasından dolayı dengesini kaybederek ambar içine düşme ihtimalinin de bulunduğu açıktır.

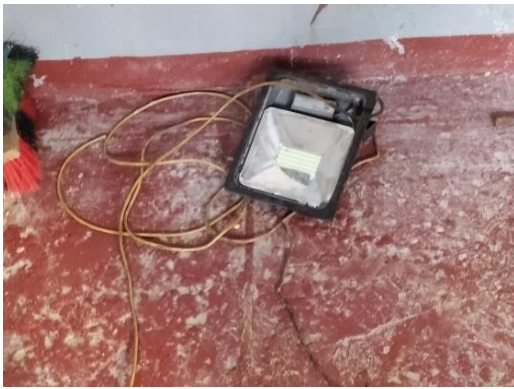
*Resim 8 Seyyar Aydınlatma*

Olayın olduğu gün güneş saat 07.29'da doğmuştur. Yük için boş bekleyen bahse konu geminin ambar kapakları kapalıdır. Bununla birlikte kazazedenin içine girdiği ambarda bulunan seyyar aydınlatmalar (Resim 7) yetersiz olup taşıdığı el fenerinin (Resim 8) ise kifayetsiz olduğu göz önünde bulundurulduğunda, yaklaşık 1,5 metre bir yürüme genişliğine sahip gladoradan yürüyen I. Zabitin, yetersiz aydınlatmadan dolayı bastığı yeri tam olarak göremeyip düşmüş olabileceği değerlendirilmektedir.

3. I. Zabitin indiği ambarda yeterli aydınlatma bulunmamaktadır. Aydınlatma için kullandığı seyyar el feneri ise ambar kapağının kapalı olmasının da etkisiyle yeterli rüyeti sağlayamamıştır.

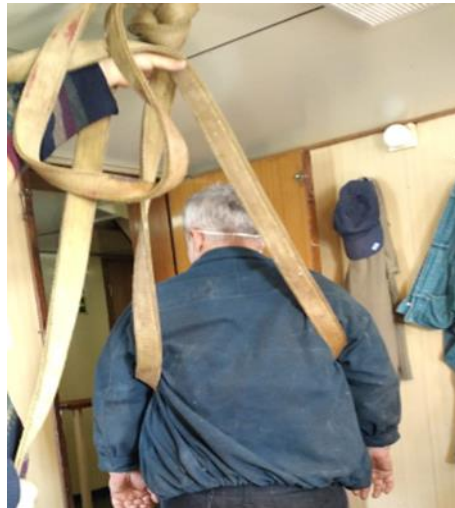
*Resim 10 Kazazedenin Temsili Kurtarılma Şekli*

Bu nedenle gemiler için Uluslararası Tıbbi Rehber de “Yüksekten Düşme Sırasında Uygulanacak Müdahale” başlığı altında yapılması gereken doğru hareket tarzları açıkça ifade edilmiştir. Kazazede II. Mühendis tarafından bulunduktan sonra, kazazedenin olay yerinden alınması için mesai arkadaşları iyi niyetle çaba sarf etmişlerdir. Bu kapsamda, gemi mürettebatı I. Zabiti güverteye almak için askı aparatı (Resim 9) ile kazazedeyi bağlamışlar ve güverteye çıkarmışlar sonrasında da kamarasına taşımışlardır. Gemi personeli tarafından gerek kazazedenin ambardan çıkartılması gerekse kamarasına nakil sırasında yapılan uygulamaların, Uluslararası Tıbbi Rehber de “Yüksekten Düşme Sırasında Uygulanacak Müdahale” başlığı altında ifade edilen uygulamalara uygun olmadığı açıktır. Yukarıdaki açıklamalar ışığında kazazedenin düştüğü ambardan çıkarılmasının usulüne uygun olarak gerçekleştirilmediği değerlendirilmektedir.

4. Kazazedenin bareti kaza anında başında takılı değildir.
5. Kazazedenin düştüğü yerden çıkartılmasından, kamarasına taşınmasına kadar süreç Uluslararası Tıbbi Rehber de “Yüksekten Düşme Sırasında Uygulanacak Müdahale” başlığı altında ifade edilen uygulamalarla uyumlu değildir.
