## GEÇMİŞE DÖNÜK DENİZ EMNİYETİ İNCELEME RAPORU

| GEMİNİN ADI | : NAZO S |
| KAZA TARİHİ ve SAATİ | : 21 Haziran 2013 – 17:45 (GMT+2) |

Heyet Karar No: 01 / D-01 / 2024

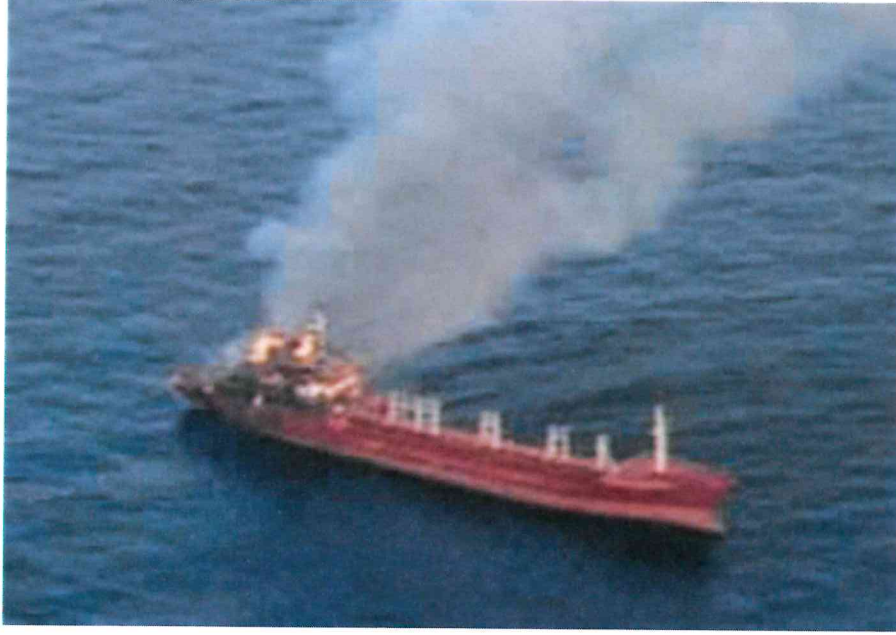
Bu sırada köprüüstünde yaşam mahallinin iskele tarafından dumanların yükselmesi üzerine, II. zabit makine dairesine inerek yangın olduğunu ifade etmiş ve çarkçıbaşı, II. çarkçı ve yağcılar makine dairesinde yangının kaynağını tespit etmeye çalışmışlardır. Makine dairesinde yangının yerine dair bir bulguya rastlanamaması üzerine makine dairesinden çıkılarak mürettebat

kamaraları kontrol edilmiş ve bu sırada çamaşırhanenin kapısının üstünden ve altından da duman geldiği görülmüştür.

*Resim 3 NAZO S Gemisinden Alevlerin Yükselişi*

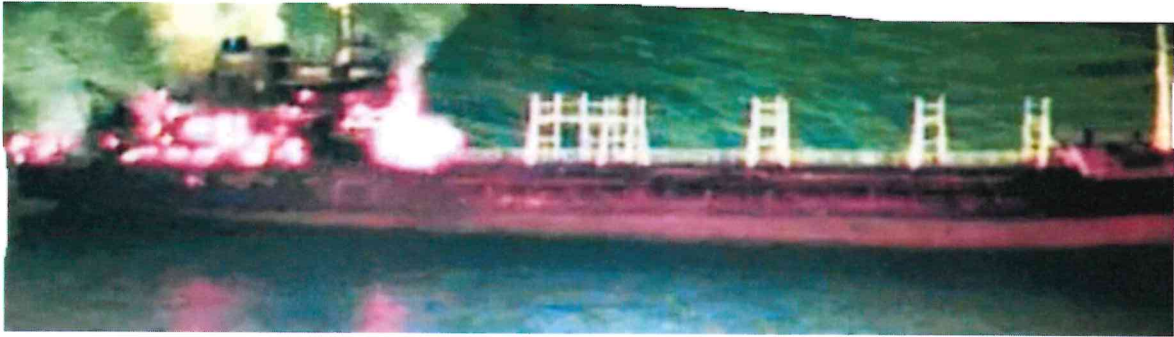
Geminin iskele filikası denize indirilmiş ve çarmıh atılarak mürettebatın tamamı güvenli şekilde filikaya binmiştir. Gemiye terk hazırlıkları sırasında denize atılan can Salı da, filikanın arkasına bağlanarak gemiden uzaklaşmaya çalışılmıştır. Gemiden 150-200 metre açıldıktan sonra köprü üstünden alevlerin yükseldiği, patlamaların olduğu ve gemi bacasından da alevlerin çıktığı görülmüştür.

*Resim 4 Mürettebatın Gemiye Terk Ettikten Sonraki Yangının Durumu*

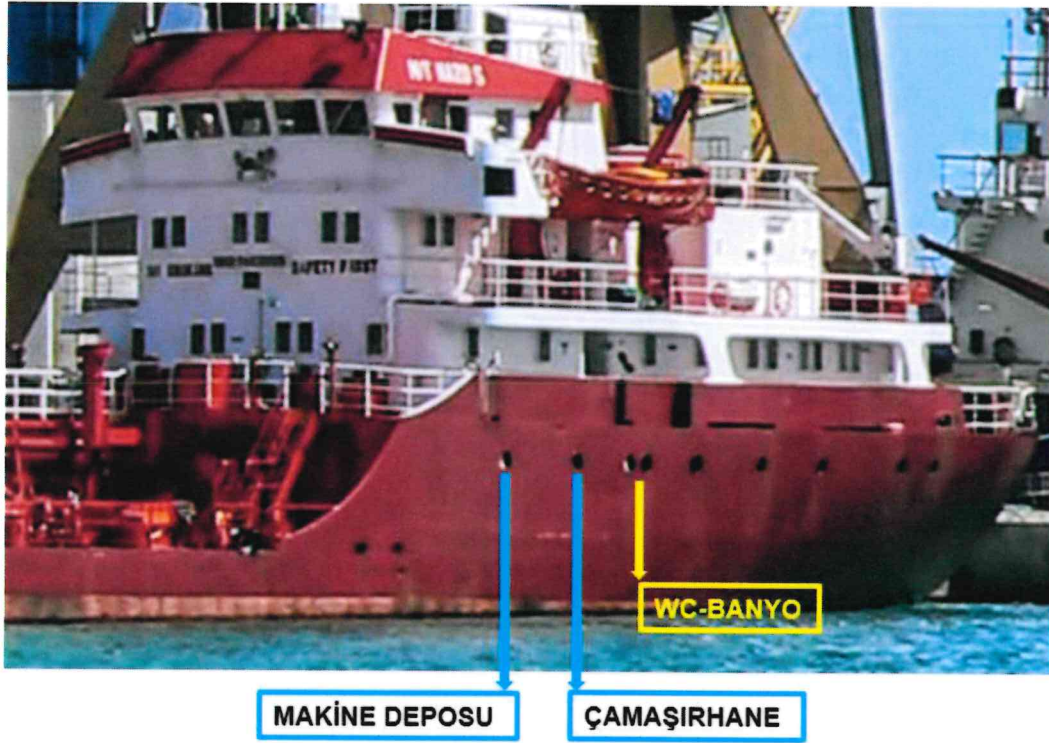
*Resim 5 Çamaşırhanenin Yeri*

Yangına dair dumanın çamaşırhane kapısının altından ve üstünden geldiği ve II. zabitin çamaşırhane kapısına dokunduğunda çok sıcak olduğu mürettebat tarafından ifade edilmiştir. Bu göstergeler, yangının geminin çamaşırhanesinde başladığı açıktır.

Çamaşırhanede aynı zamanda makinelerle beraber yağ filtrelerinin etrafına sarılan elyaf malzemeler, temiz yağ filtreleri, yatak süngerleri ve temizlik kimyasalları da bulunmaktadır. Çamaşır makinesinin kullanılması esnasında makinenin başında nezaret eden bir gemi personeli bulunmamaktadır. Ayrıca gemide yangın alarmının çalışmaması kompartımanda yangın dedektörü olmadığı ya da çalışmadığının bir göstergesidir.

Bir usta gemici ve bir yağcının ifadelerine göre çamaşır makinesi arızalıdır. Ancak, çamaşır makinesinin arızalı olduğuna yönelik bir uyarı da bulunmamakta olup, yağcı arızayı bir başka gemi personelinden öğrenmiştir. II. çarkçı ve bir usta gemicinin ifadelerine göre dumanın tavandaki floresan lambası boşluğundan yoğun bir şekilde gelip, dumanın tavandan yürümesi, yangının elektrik kablolarını takip ettiğini göstermektedir. Dolayısıyla, yangının çamaşırhanedeki elektrik donanımından kaynaklanabileceği akla gelmektedir.

- Çamaşır makinesinin arızasına bağlı olarak fişe takılı bulunan kablolarda meydana arkın kablolar yoluyla geminin içinde yayılmasıdır. Nitekim gemide yangın ilk olarak kontrol odasının floresanın lambası boşluğu görülen dumanla tespit edilmiştir.
- Çamaşır makinesinin aşırı ısınması neticesinde, makinenin yanında veya üstünde bulunan yanıcı maddenin tutuşması ve gemiye yayılması,
- Çamaşır makinesinin aşırı ısınması neticesinde, makinenin içerisinde biriken kıl/tüy gibi çabuk alevlenebilen maddelerin tutuşarak makinenin alev alarak gemiye yayılması,
- Yangın erken uyarı sistemi olan yangın dedektörlerinin çamaşırhanede olmaması ya da mevcut ise mevcut dedektörlerin çalışmıyor olması,

NAZO S gemisinin çamaşırhanesinde (Resim 5) yangının başladığına dair ilk emare, makine dairesinde vardiyada bulunan II. çarkçının, floresan lamba boşluğunda duman görmesiyle tespit edilmiştir. Yangın geminin duman dedektörleri tarafından tespit edilemediğinden çarkçıbaşı veya II. çarkçı olayı makine dairesinden kaynaklanan bir sorun olarak değerlendirmiş ve sorunun kaynağını tespit etmek için çalışan jeneratör ve ana makineyi durdurulmuştur. Yangının kaynağını tespit etmek için geçen süre mürettebatın aleyhinde işlemiş ve yangının yerini tespit edilmesine kadar yangın hızlanarak çamaşırhanenin tümüne yayılmıştır. Altından ve üstünden duman çıktığı görülen çamaşırhanenin kapısına dokunulduğunda da sıcaklığın çok yükseldiği anlaşılmış ve yangın alarmı verilerek söndürülme çalışmalarına başlanmıştır. Gemi
