### ÇOK CİDDİ DENİZ KAZASI İNCELEME RAPORU

| GEMİNİN ADI | : M/V NORDIC HARBIN |
| IMO NO | : 9585338 |

Heyet Karar No: 19/D- 07/2022

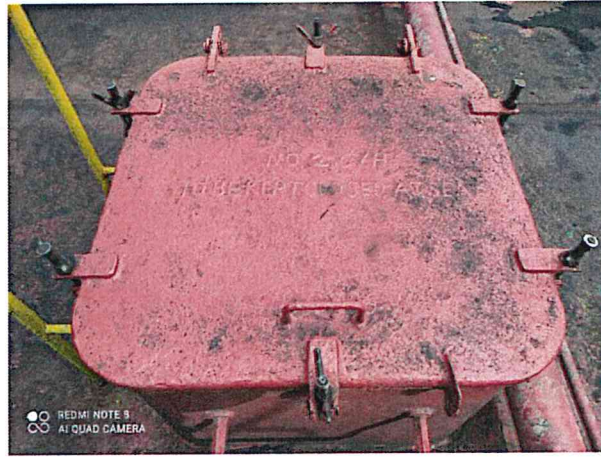
*Resim 6 M/V Nordic Harbin 2 nolu ambar menhol kapağı*

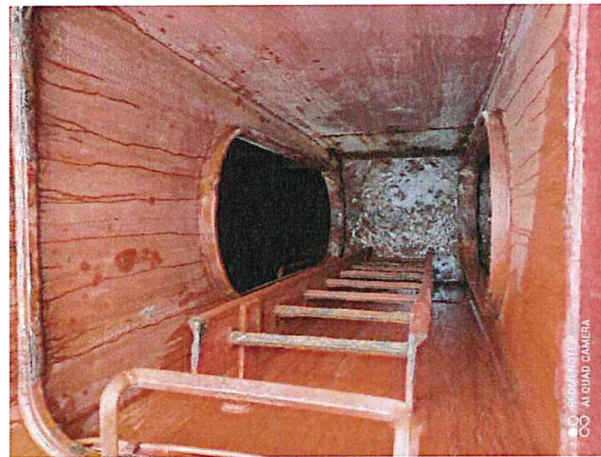
*Resim 8 M/V Nordic Harbin 2 nolu ambar menhol merdivenleri*

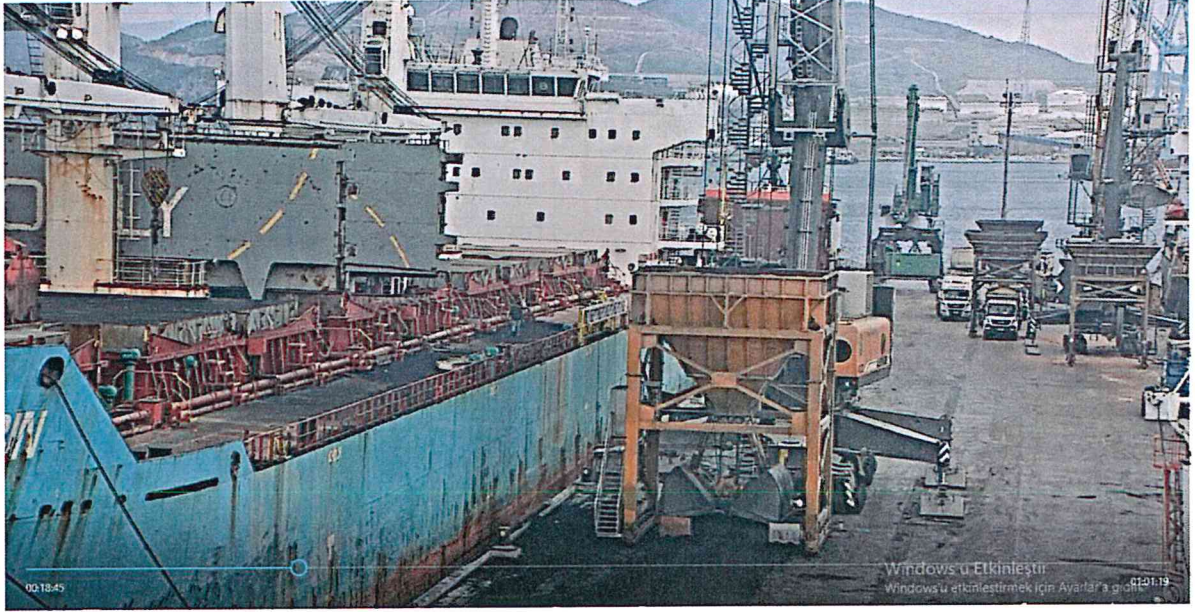
*Resim 9 Kaza öncesi sadece 3 nolu ambar kapağı açık*

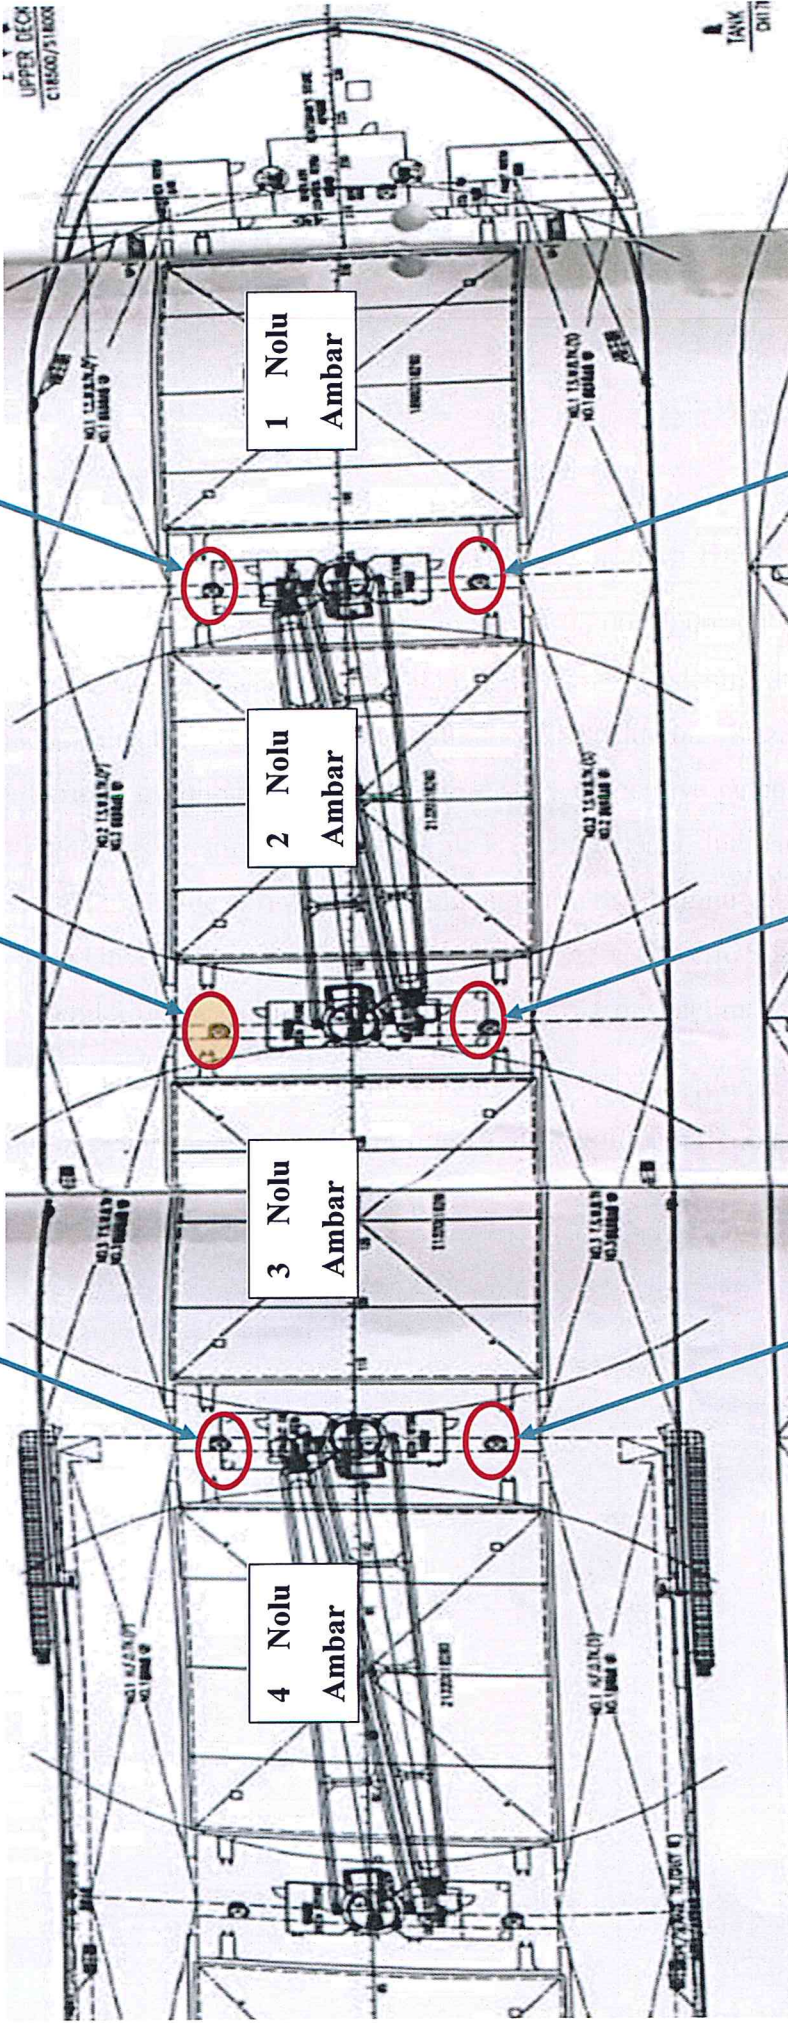
Şekil 2 Ambar girişleri

Girilmesi Planlanan Ambar  
3 Nolu Ambar Girişi

Yanlışlıkla Girilen Ambar  
2 Nolu Ambar Girişi

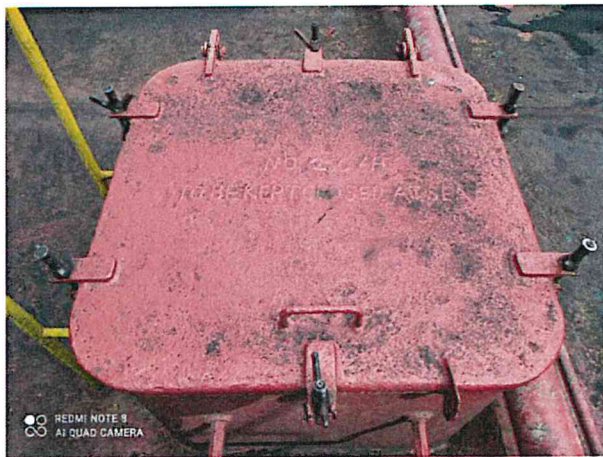
- Girilen menhol üzerinde Resim 10'da görüldüğü üzere belirgin ambar numarası işaretlemesi bulunmaması,

Resim 10 M/V Nordic Harbin 2 nolu yanlış ambar menhol kapağı

- Girilen menholün üzerinde (Resim 10) “to be kept closed at sea” yani denizdeyken kapalı tutulmalı” ibaresi dışında belirgin “Tehlikeli, İzinsiz-Girilemez, Kapalı Alan” uyarıcı işaretlemenin yapılmaması,
- Girilen menhol üzerinde (Resim 10) menhole ilgili prosedür yerine getirilmeden girilmesini fiziken engelleyen kilit, zincir vb. gibi emniyet mekanizmalarının mevcut olmaması,

**Kazanın nedensel faktörleri olarak değerlendirilmektedir.**

- 4.5 Ambar menhol kapaklarındaki yazılar ile menholün ait olduğu ambar numarası okunabilir değildir. Menhol üzerinde olması gereken uyarı levhaları mevcut değil, aynı zamanda diğer limanda tahliyesi yapılacak menhol kapakları kilitli değildir ve kazara açılmaması için muhafaza altına alınmamıştır.

- 30/07-22** Gemi kapalı alanları için kazaların önlenmesine yönelik risk değerlendirmesi yapılması, kabul edilebilir risk seviyesinin belirlenerek gerekli önlemlerin alınması,
- 31/07-22** Gemi adamlarının kapalı alanlara ilişkin durumsal farkındalığının artırmak için eğitim ve talim yapılması,
- 32/07-22** Kapalı alanlara uyarı işaretlemelerinin belirgin yapılması, Kapalı alanlara girişin kilit zincir vb. ile fiziken engellenmesi,

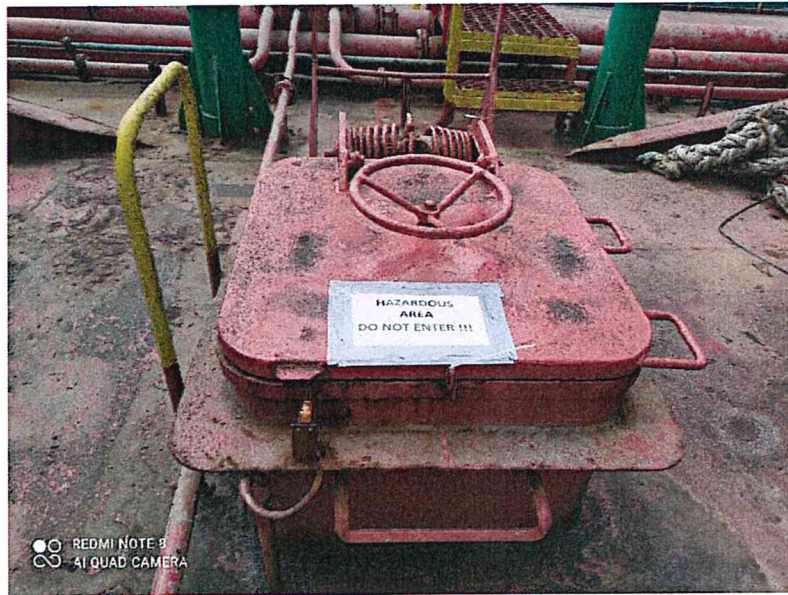
Gemi personeli tarafından ambarlara giriş menhollerine Resim 11’deki gibi “Tehlikeli Alan Girilmez!!!” işaretlemesinin yapıldığı tespit edilmiş, hatta ambar menholünün plastik kelepçeyle kilit altına alınmaya çalışıldığı,

Resim 11 Kaza sonrası menhol üzerine yapılan işaretleme

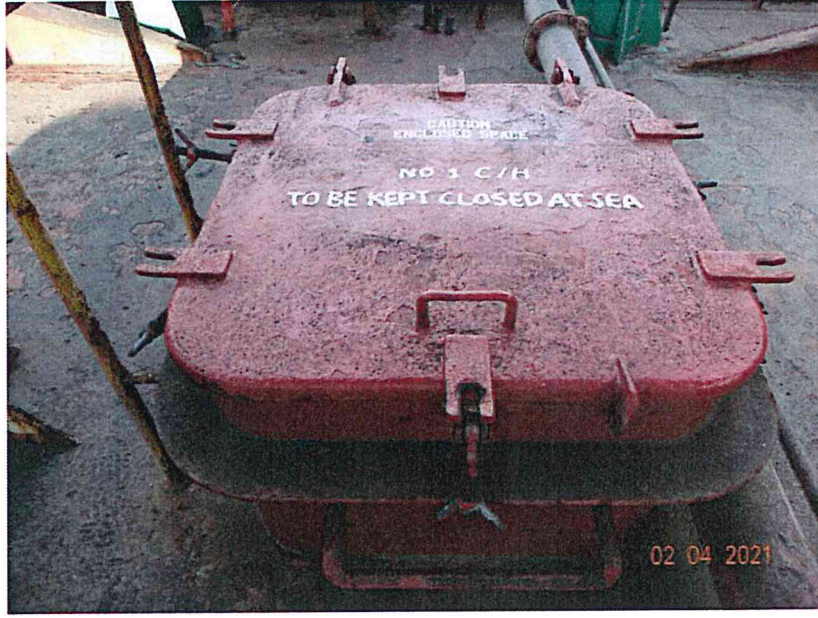
Müteakiben, gemi tarafından menhol kapağı işaretlemeleri belirginleştirilmiş ayrıca “DİKKAT, KAPALI ALAN” (Resim 12) yazılmıştır.

Resim 12 Kaza sonrası menhol kapağı işaretlemenin belginkenleştirilmesi ve “DİKKAT KAPALI ALAN” yazısı

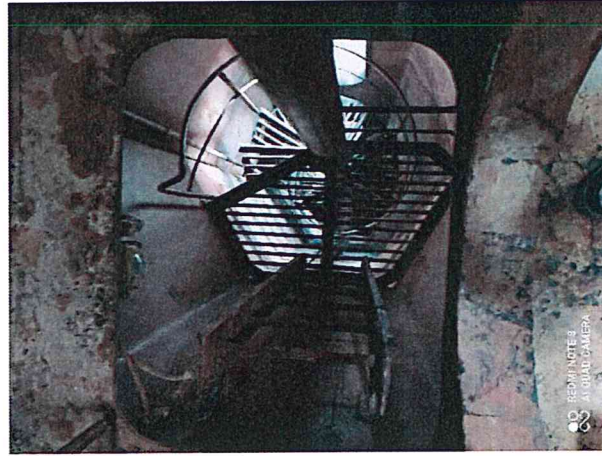
Resim 13 Ekskavatörün alınacağı 3 nolu doğru ambar menhol merdivenleri

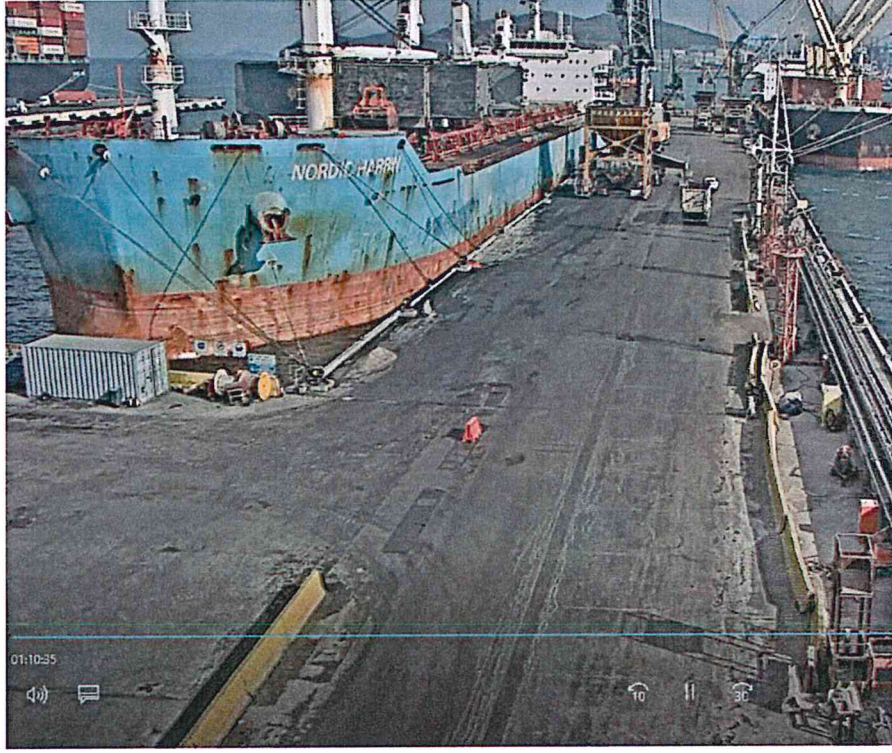
Kaza sonrası ise 4. Kaptanın talimatı ile Usta gemici solunum cihazı giymiş, kapalı alan niteliğinde olan 2 nolu menholden içeri girmiş ve havalandırma için 2 nolu ambar kapağı açılmış ve ilk platformda baygın halde yatan kazazedeyi beline halat bağlayarak yukarı çekilmiştir.

Resim 14 Kaza sonrası 2 nolu ambar kapağı açık
