T.C.  
**ULAŖTIRMA, DENİZCİLİK VE HABERLEŖME BAKANLIĐI**  
**Kaza AraŖtırma ve İnceleme Kurulu**

**Kuruyük Gemisinin Karaya Oturmasına İliŖkin  
Deniz Kazası İnceleme Raporu**

**Antalya – Adrasan Koyu  
17 Aralık 2010**

**Rapor No: 3/2011**

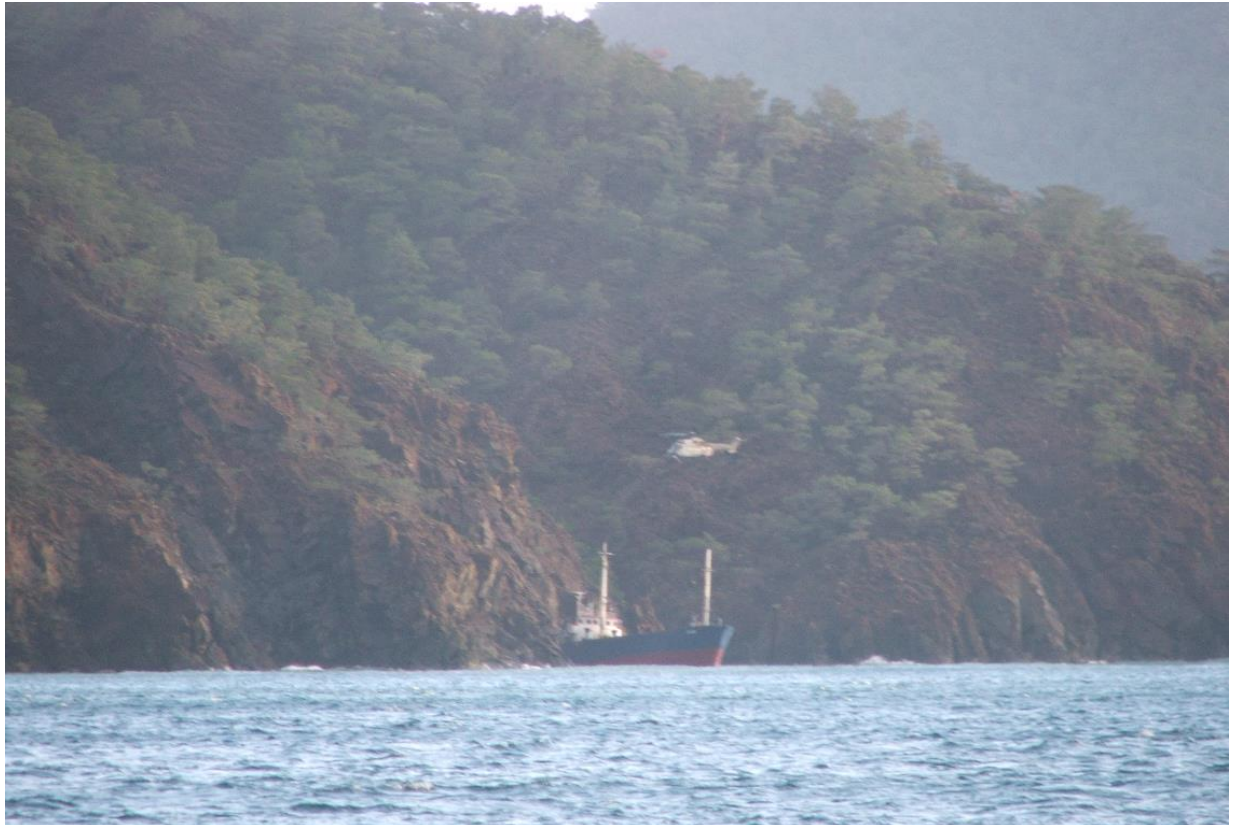
**Resim 5: Kaza mahalli ve kurtarma çalışmaları**

Geminin kurtarılmasına ilişkin yapılan hasar tespit sürveyi neticesinde makine dairesi, dip tanklar ve baş pik tankının altında çeşitli çatlak ve yarıklar oluşmuştur. Geminin Aliağa'ya çekilmesi amacı ile M/TUG OCEAN ERGUN römorkörü getirilmiş ve yapılan yara kapama çalışmaları şiddetli hava neticesinde sonuçsuz kalarak gemi bulunduğu mevkiye yüzebilirliği kalmayacak şekilde parçalanmıştır.

Kötü hava ve deniz koşullarına karşı koyamayan gemi demir taramaya devam ederek 17 Aralık 2010 tarihinde 01:30 sularında Adrasan koyunun kuzey tarafındaki kayalıklara oturmuştur. Geminin oturması ile birlikte kaptan VHF'ten Türk Radyo ile görüşerek acil durum yardım çağrısı (may-day) vermiştir.

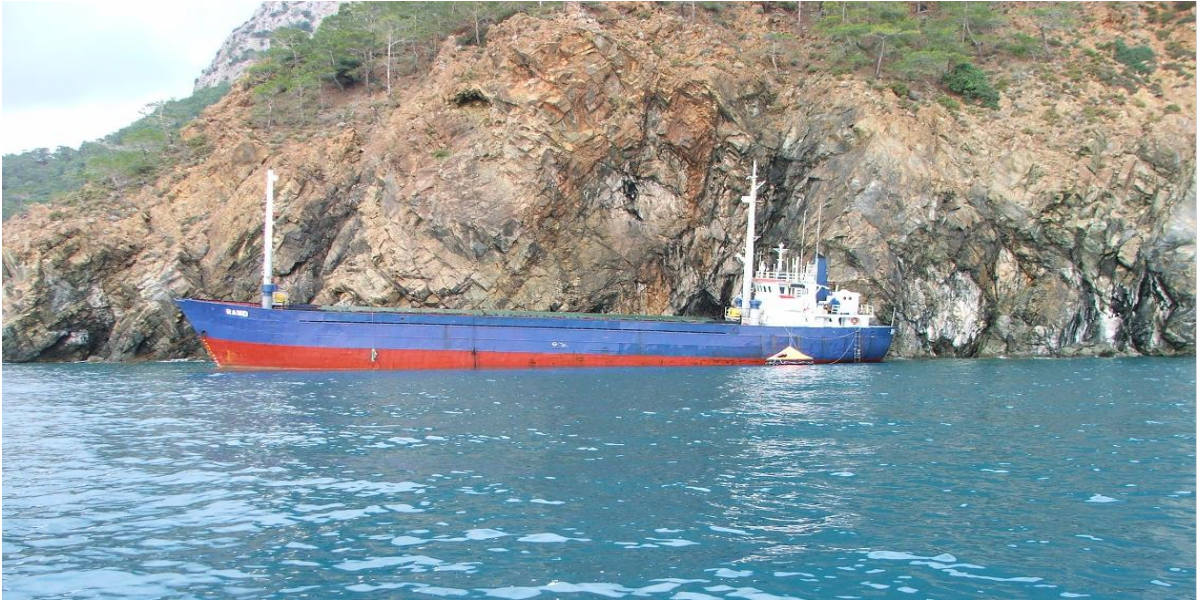
**Resim 6: RAND Gemisi**

Ayrıca yapılan araştırma neticesinde geminin uzun bir süre İskenderun Limanında beklediği, yapılan önceki Liman Devleti kontrollerinde geminin havuz tarihinin geçtiği ve kazadan sonra gemi karinasında yapılan su altı muayenelerinde çok kalın bir tabakanın yosun, midye vb. yabancı madde ile kaplandığı görülmektedir. Bu nedenlerle geminin seyir süratının çok düşük olduğu değerlendirilmektedir.

**3.1** Geminin karinasının kirli oluşu ve makine gücünün yetersiz kalması nedeniyle gemi ağır denizlere karşı travers seyir yapabilecek durumda değildir.

**4.1** Bir geminin kullanım ömrü sona ererek gemi söküme gidecek olması dâhil her ne sebeple olursa olsun gemilerde yapılacak belgelendirmelerde geminin yapacağı sefer ile ilgili olarak denizde can ve mal güvenliği açısından sörveylerin tam ve eksiksiz gerçekleştirilmesi,

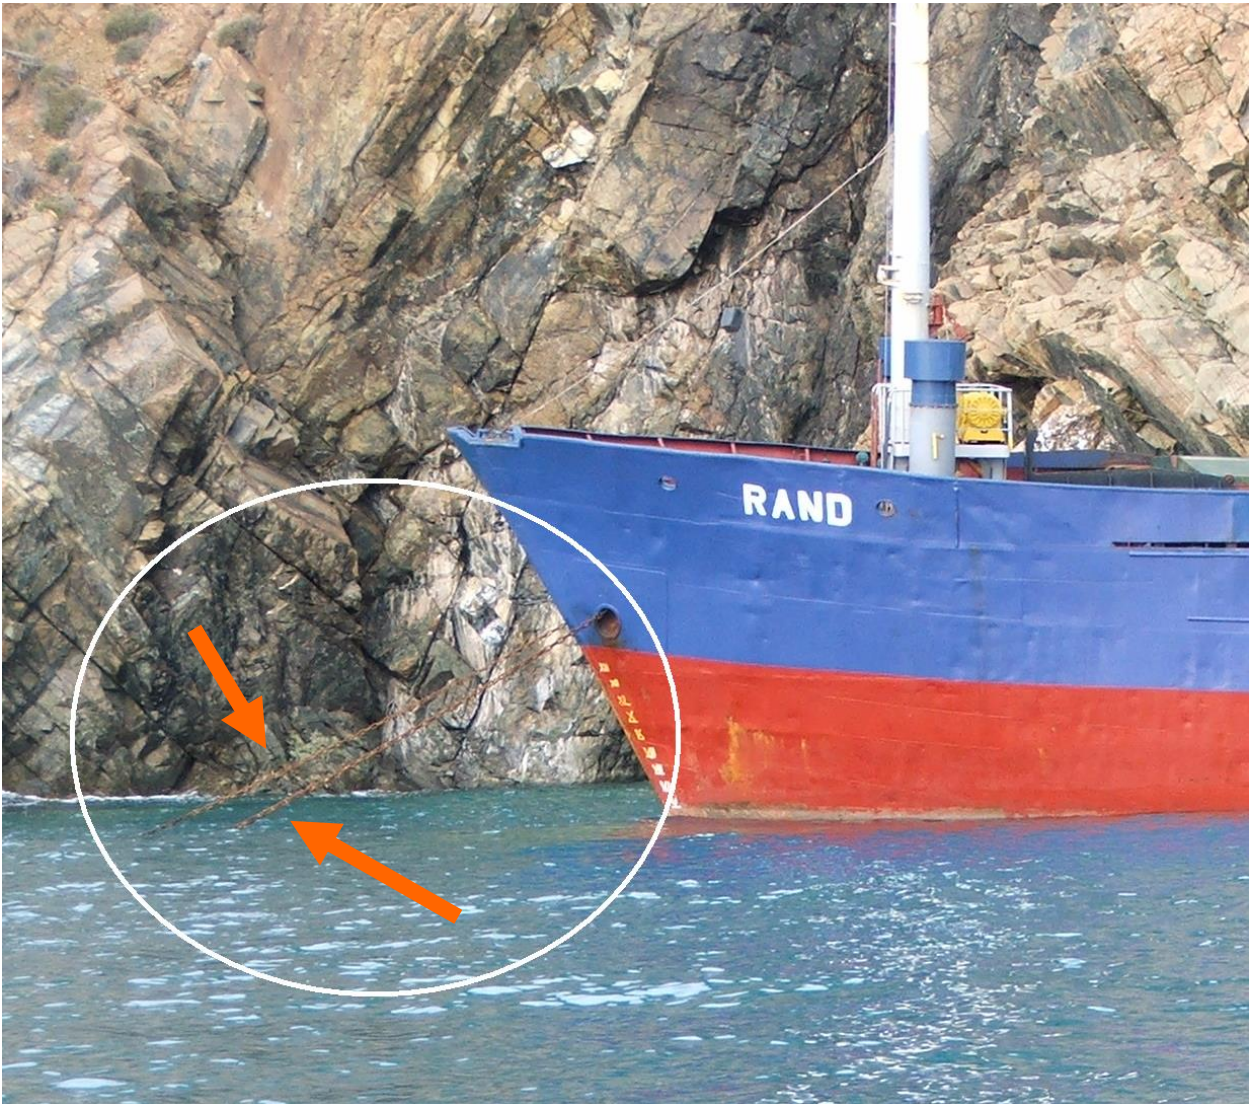
**Resim 7: Zincirlerin konumu**

Kaptanın, bulunduğu mevkide mevcut hava koşullarını da göze alarak 5. kilit suda olacak şekilde demirlemesi yine yanlış verilmiş bir karar sonucudur. Keza kaptanın "daha önce hiç görmediğim kadar kötü bir havaydı" diye tanımladığı kötü hava ve deniz koşullarında suya daha fazla kilit verilerek demir taraması engellenebilirdi. Ancak geminin her iki demirinde de sadece 6 kilit mevcut olması sadece 5. kilit suda olacak şekilde demirlemesi demir taraması için için uygun bir ortam sağlamıştır.

**3.3** Ayrıca, gemi demirlerinin zincir uzunluklarının yetersizliği de geminin demir taramasında etkili olmuştur.

**4.3** Gemi kaptanlarının üzerlerine düşen görevler hususunda bilinçli olmaları, kaptanların seyir planlamaları aşamasında meteorolojik şartları dikkate almaları, kötü hava şartlarında gemiyi olabildiğince güvenli yerlere demirlemeleri ya da güvenli bir yere gidilene kadar hareket halinde kalarak sığ alanlara yaklaşmamaları, demirlerken hava ve deniz şartlarını dikkate alarak demirleme işlemlerini yapmaları; konularında bilgilendirilmeleri;
