T.C
ULAŞTIRMA, DENİZCİLİK VE
HABERLEŞME BAKANLIĞI
Kaza Araştırma ve İnceleme Kurulu

RETAJ

İsimli Gemide Meydana Gelen Yangına İlişkin
Deniz Kazası İnceleme Raporu

Rapor No: 08/2015

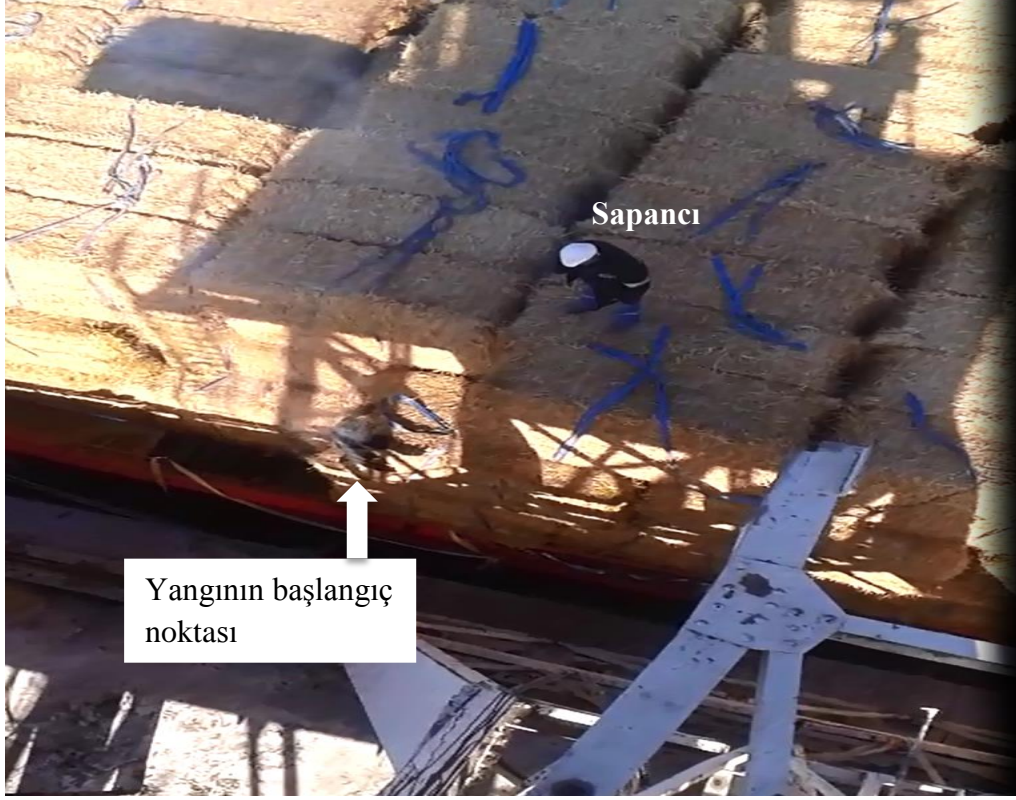
Saat 09:40 sularında yükleme geminin sancak baş tarafına devam etmekte ve sapancılık¹ diye tabir edilen görevi yerine getiren kişi gemide saman balyalarının üzerinde çalışmasına devam etmekte idi. Bu esnada sapancılık yapan şahıs iskele vasata yakın, ambar kapakları üzerine yüklenmiş olan alttan 1. veya 2. sıradaki balyalar arasından duman geldiğini görmüştür. Bunun üzerine şahıs tarafından vinç operatörüne yangın uyarısı yapılmış ve

Şekil 2. Yangının fark edildiği an

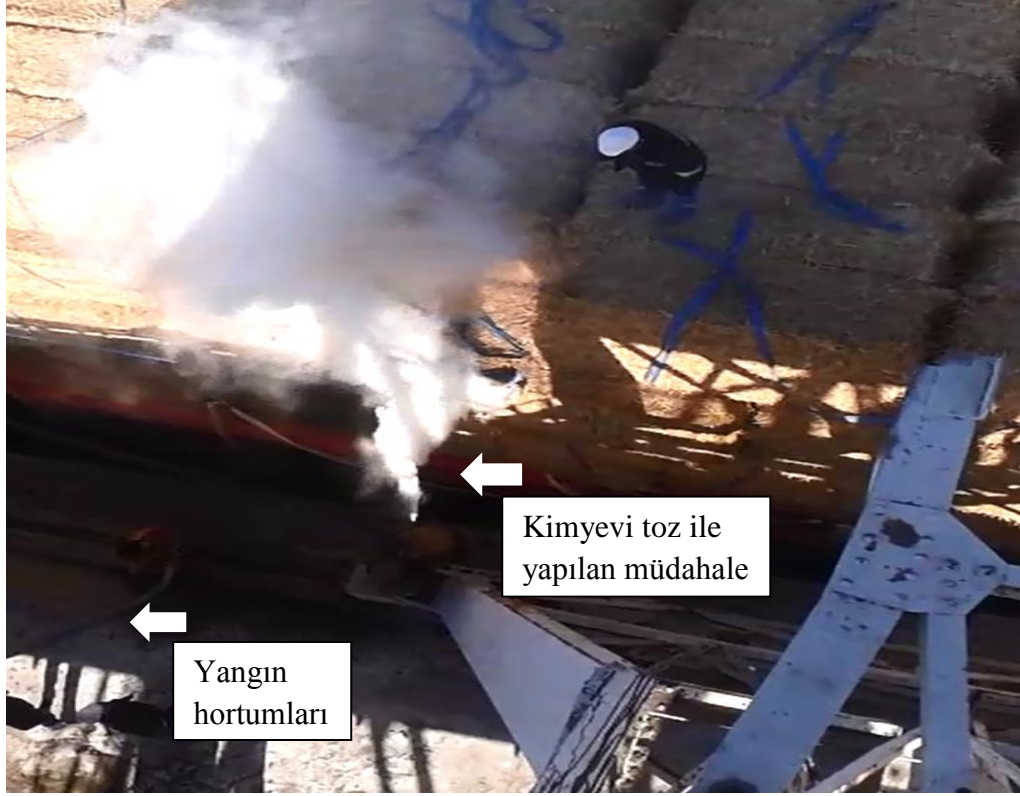
Karadan Yapılan Müdahale: Verilen yangın alarmı ile birlikte rıhtımda bulunanlar tarafından zaman geçirmeden yangına müdahale edilmeye başlanmıştır. Öncelikle iskelede yer alan yangın devresinden su ile müdahale etmek için yangın hortumları iskele üzerinde, gemiden dumanların çıktığı noktaya çekilmeye başlanmıştır. Yangın hortumları çekilirken diğer yandan iskele bulunan bir görevli tarafından kuru kimyevi toz tüpleri ile müdahale edilmiştir.

Şekil 3. Yangına yapılan ilk müdahale

Ancak kimyevi toz ile yapılan müdahale rüzgarın etkisi ile söndürme çalışmalarına gözle görünür katkı sağlamamıştır. Rüzgârın etkisinden dolayı iskele üzerinden yangına müdahalenin yetersiz olacağı anlaşıldığından yangın hortumunun vinç ile gemi üzerinde verilmesi ve müdahalenin saman balyaları üzerinde bulunan sapancı tarafından yapılması uygun görülmüştür. Bu arada iskele üzerinden 2 nci kez kimyevi toz ile müdahale edilmiştir. Tam bu esnada dumanların çıktığı noktada alevler belirmiş ve çok kısa sürede alevler en üst sıradaki balyaya kadar ulaşmıştır. Kuvvetle esen rüzgarın da etkisi ile alevler geminin iskele baş taraf ve sancak doğrultusunda balyaların açık havaya maruz kalan kısımlarının tutuşması suretiyle hızla ilerlemeye başlamıştır. Bu arada saman balyaları üzerinde bulunan sapancıya yangın hortumu ve nozulu 2-3 dakika içerisinde ulaştırılmıştır. Ancak gerek su basıncının yetersiz olması gerekse nozul ve hortum bağlantısının tam olarak yapılamamış olmasından dolayı söz konusu şahıs tarafından 4-5 dakika boyunca yapılan müdahale de yetersiz kalmış ve şahıs dumanların aşırı artmasından dolayı gemiden ayrılarak iskeleye geçmiştir.

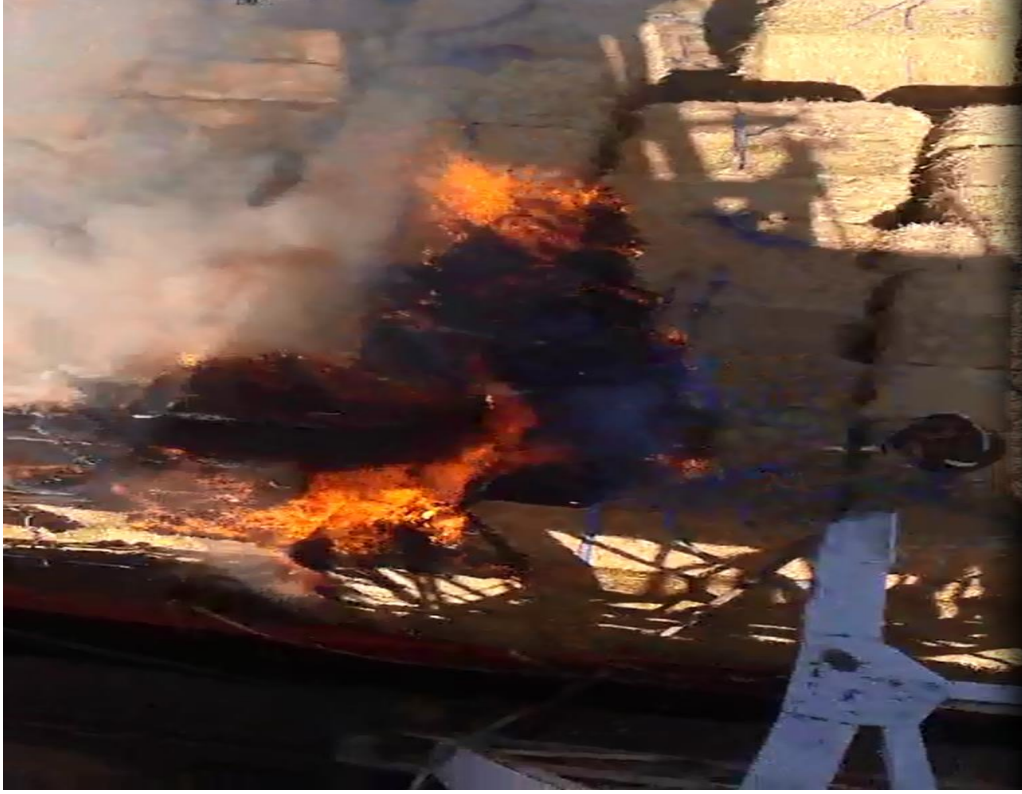
Şekil 4. Yangının ilerlemesi

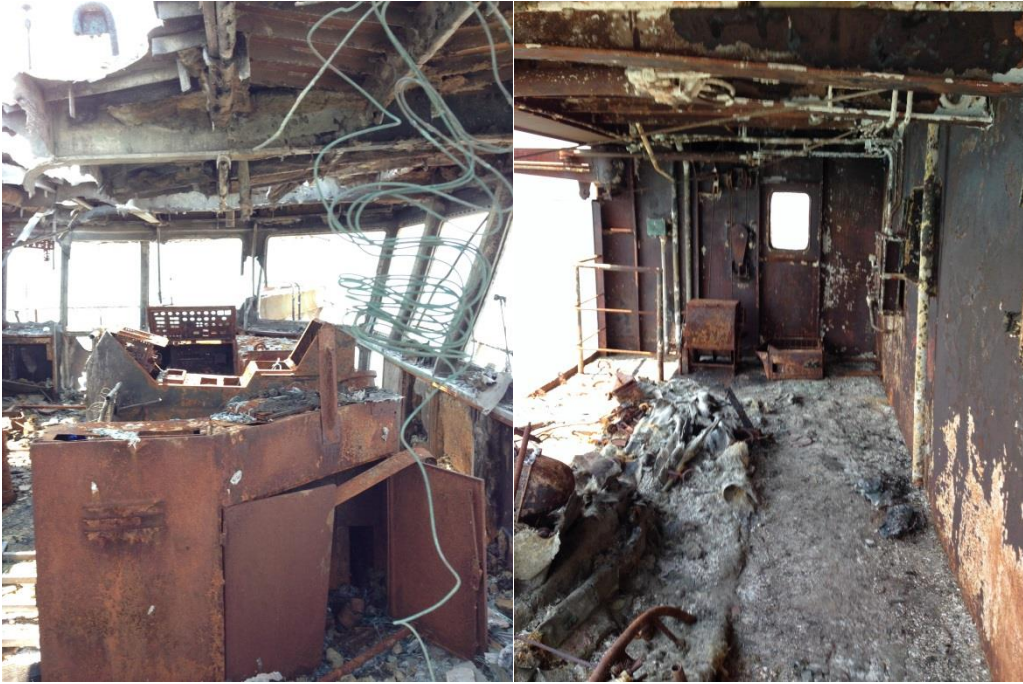
Gemi 3zerinde yapılan incelemede yangının bařaltı dahil hemen hemen t3m gemi boyunca etkili olduđu g3zlemlenmiřtir. G3verte 3zerinde kı taraftaki ambar kapakları geniř ve derin bir řekilde 3km3ř diđer ambar kapaklarında deformasyonlar oluřmuđuur. Yangın ambar iine de sirayet etmiř, ambarlar ve k3pr3 3st3 dahil 3st bina hemen hemen tamamen yanmıřtır ve gemi kullanılmaz hale gelmiřtir.

Şekil 6. Yangın sonrası köprüüstü ve yaşam mahali
