**T.C.**  
**ULAŖTIRMA, DENİZCİLİK VE HABERLEŖME BAKANLIĐI**  
**Kaza AraŖtırma ve İnceleme Kurulu**

# **SEA BRIGHT**

**Kuruyük Gemisinin Karaya Oturmasına İliŖkin**  
**Deniz Kazası İnceleme Raporu**

**Rapor No:2/2011**

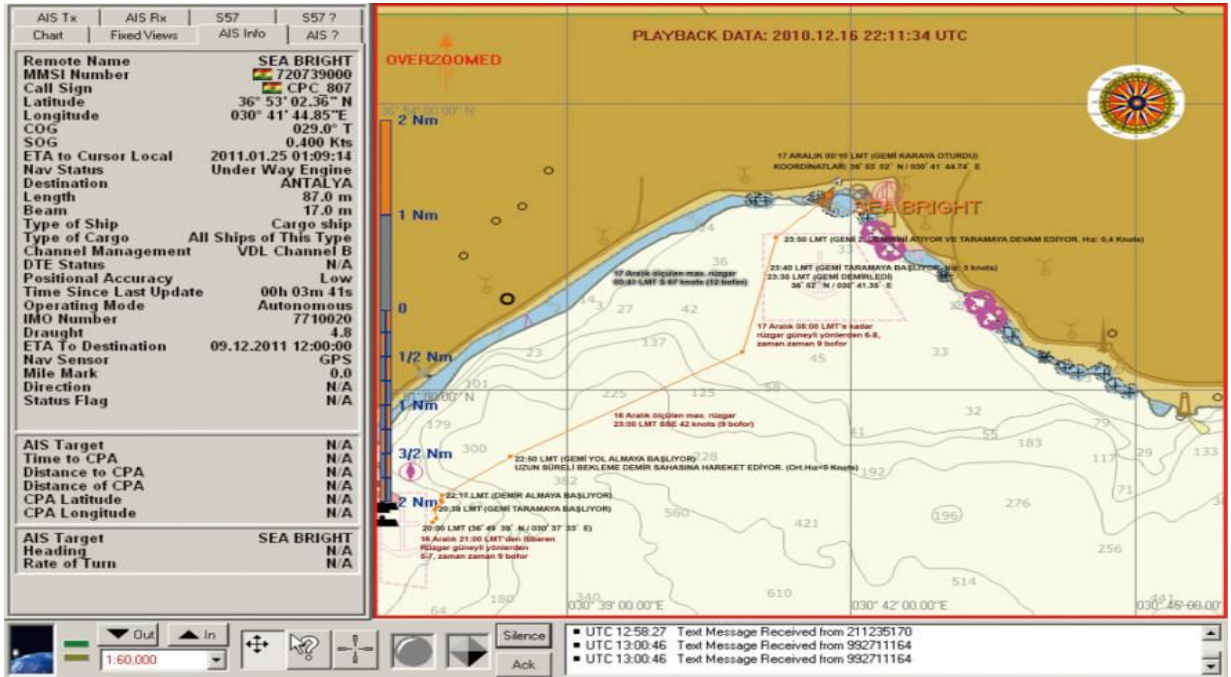
Resim 3 : SEA BRIGHT Gemisinin Kaza sırasındaki AIS Bilgileri

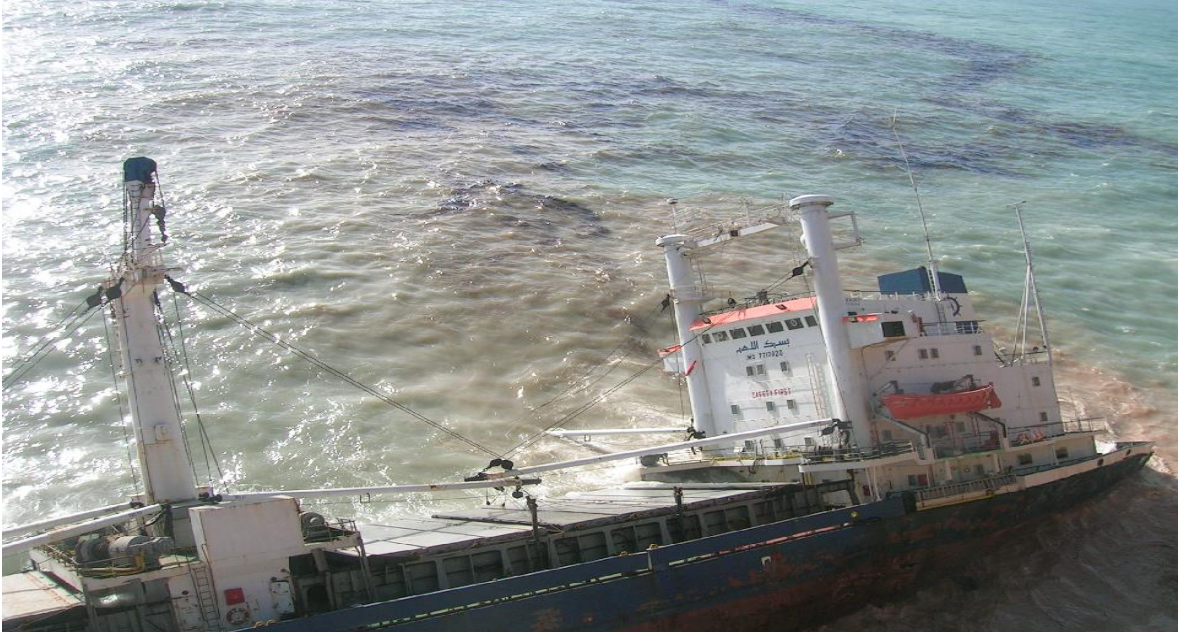
**Resim 5: SEA BRIGHT Gemisinin kaza sonrası yol açtığı deniz kirliliği**

18.12.2010 tarihinde hava koşulları düzelmiş olup, Denizcilik Müsteşarlığı Antalya Bölge Müdürlüğü ve Antalya Liman Başkanlığı, İl Çevre ve Orman Müdürlüğü, POAŞ Antalya Tesisi, Ortadoğu Antalya Liman İşletmeleri Müdürlüğü, Antalya Emniyet Müdürlüğü Deniz Polisi katılımları ile toplantı gerçekleştirilmiştir. Bu toplantı neticesinde, POAŞ tarafından deniz kirliliğine karşı müdahale yapılması kararı alınmıştır. Bunun üzerine POAŞ tarafından gemi etrafına 300 metre bariyer çekilmiş ve gemi etrafında bulunan küçük çaplı yağ döküntüleri (sintine) emici pedlerle toplanarak temizlenmiştir. Gemiden sızan ve daha sonra kesilen döküntünün analiz sonucu döküntünün gemi yakıtı olmadığı (D/O veya F/O), sadece sintine döküntüsü olduğu İl Çevre ve Orman Müdürünce belirtilmiştir.

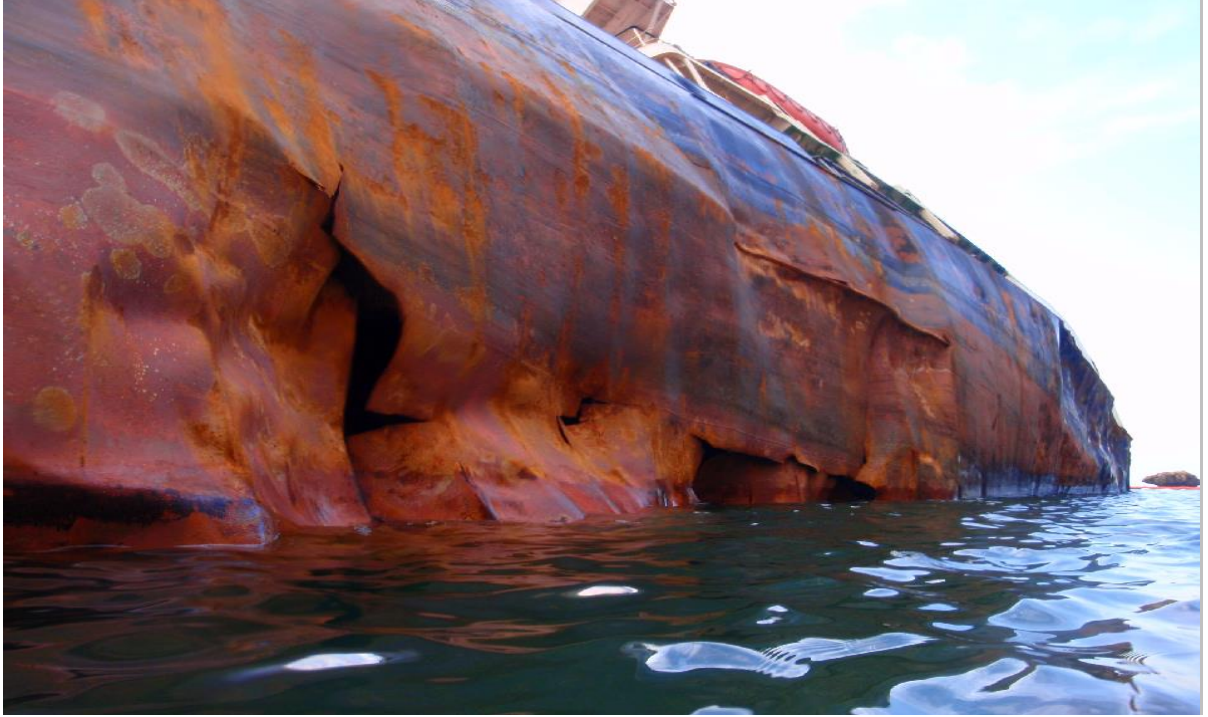
Kaza sonrasında, kaza yerinde gemi dışından yapılan incelemeler ve su altı çekimlerinin incelenmesi neticesinde; geminin karaya oturduğu yerde, deniz tabanının sert kayalıktan oluştuğu, 2 nolu ambarından kıç tarafına kadar kayalıkların üzerine oturduğu, 2 ve 3 nolu ambarı ile makine dairesinin oluşan yırtıklardan su ile dolmuş olduğu, iskele tarafında yalpa omurgası civarında tüm gemi boyunca yırtılmalar olduğu, iskele tarafında 3 nolu ambar ile makine dairesi bölümünde yırtılmalar haricinde 4 adet büyük delik oluştuğu, 2 ve 3 nolu ambar perdeleri arasından yırtılma ve kırılma neticesinde baş tarafa doğru eğildiği aynı zamanda kazanın olduğu sırada dalgaların tesiri ile baş taraf ile kıç tarafın farklı yalpa yaptığı görülmüştür. Gemide kopma tehlikesinin olduğu, pervane kanatlarının kırılmış ve dümeninin kullanılamaz halde olduğu, geminin yaklaşık 40 derece sancak tarafına yatmış vaziyette olduğu ve gemi etrafında sintine kaynaklı deniz kirliliğinin meydana geldiği tespit edilmiştir.

**Resim 6: SEA BRIGHT Gemisinde kaza sonrası oluşan yırtılmalar**

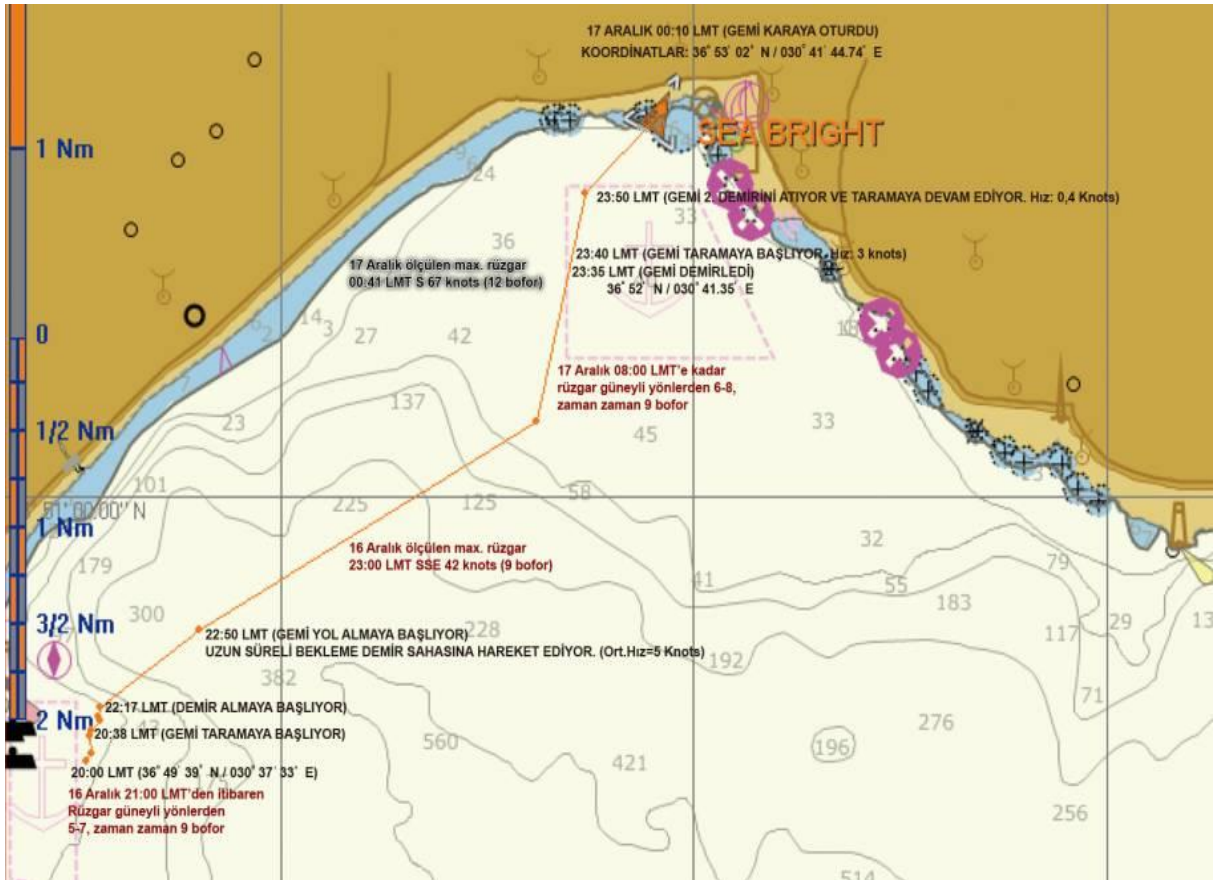
- Geminin uzun süreli bekleme demir sahasına intikalinden sonra 4. kilide kadar iskele demiri attığı, hava artınca 6. kilide kadar denize verdiği ve makineyi sürekli tam yol ileride tuttuğu kaptan tarafından ifade edilmektedir. Ancak bu hareket yeterli olmamış ve gemi hızla sahile doğru taramıştır. Sahile az bir mesafe kala sancak demir, funda edilerek 3. kilide kadar verilmiş ve tarama hızı azalsa ve yönünü değiştirirse de gemi yine taramaya devam ederek falezlerde kayalıklara oturmuştur. Geminin demirlediği alanda derinliğin 36 metre civarında olması, ilk demirleme anında iskele demirin 4 kilit verilmesi özellikle fırtınaya dönen bir havada yetersiz kalmıştır.

**Resim 7: SEA BRIGHT Geminin kaza öncesinde izlediği rota**

Sonrasında da gemi hızla demir taramaya ve sürüklenmeye başlamıştır. Kaptanın makineleri tam yol ileri çalıştırması ve iskele demire 6. kilide kadar denize verilmesi olumlu karşılanabilir ancak, 6 kilit bile yetersiz bir miktardır. Geminin hızında (3 knot) hiçbir etki yapmamıştır. Zira demirli bir geminin makinesi tam yol ileri çalışırken 3 knot taraması şüpheli karşılanmaktadır, dolayısı ile yapılan bu hareketin daha önce **değil**, sahile çok yaklaştıktan hatta demir sahasının sahile yakın olan kuzey sınırında 23:50'de yapıldığı değerlendirilmektedir. Bu esnada sancak demir de funda edilmiş ve 3. kilide kadar verilmiştir. Bu olay geminin tarama hızını büyük ölçüde azaltmış ve tarama yönünü de NNE yönünden NE yönüne değiştirmiştir. Elimizdeki veriler kaptanın beyanının aksine demirleme manevrası için geciktiğini, doğru zamanda doğru yere demirleme yapamadığını, ifadeleriyle mevcut durumun çeliştiğini açıkça göstermektedir. kaptanın toplam 40 yıl deniz tecrübesi olup bu sürenin 12 yılını kaptan olarak geçirmiş olması dolayısı ile kendisi için tecrübesiz demek doğru olmaz. Ancak demir sahasının sahile en yakın kuzey sınırında bir takım manevraları gecikmiş olarak yapmaya çalışması panik yaşadığını açıkça göstermektedir. Kaptanın ikinci demiri artık geminin karaya oturmasının kaçınılmaz olduğunu düşünerek attığı değerlendirilmektedir. Geminin bir demir sahasından diğer demir sahasına intikali sırasında rüzgar ve denizi tam bordadan aldığı durumda bile ortalama 5 knot süratle ilerleyebilmesi geminin boş da olsa travers seyri yapabileceği anlamına gelmektedir.

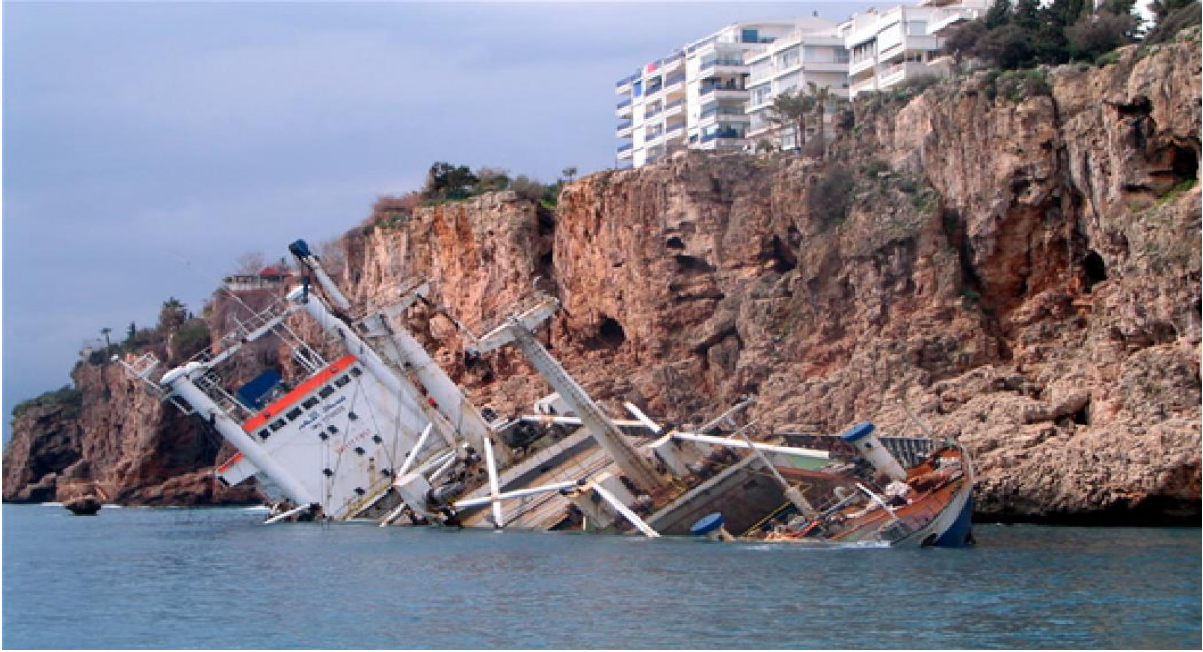
**Resim 8: SEA BRIGHT Geminin kayalıklara oturmuş hali**
