## CİDDİ DENİZ KAZASI NİHAİ İNCELEME RAPORU

| DENİZ ARACININ ADI ve CİNSİ | : SÜPHAN Römorkörü |
| OLAY YERİ | : Tatvan Liman Mendireği / BİTLİS |
| OLAY TARİHİ | : 24.09.2019 |

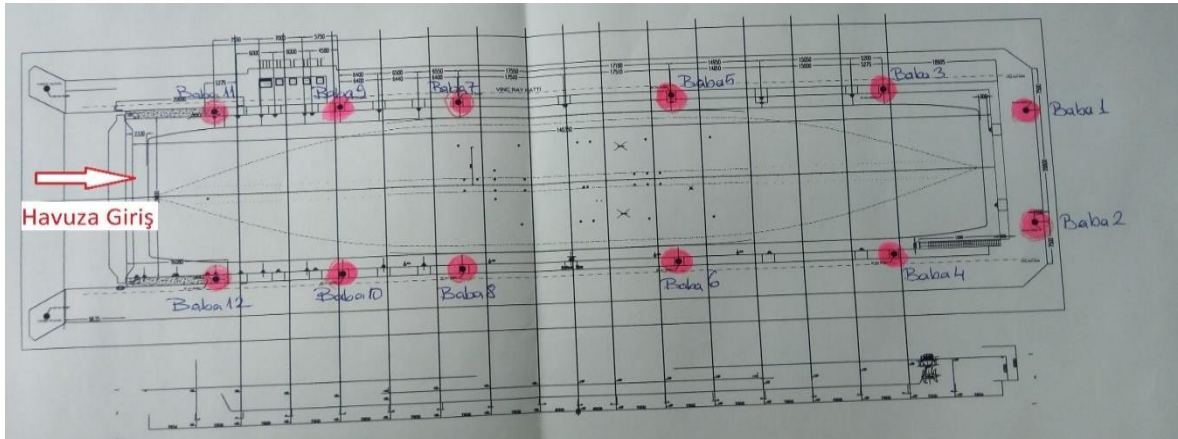
Resim 6: Kuru Havuzda yer alan bağlama babalarının konumları.

Havuzlama alanında manevrada geminin başını sabitleyecek bağlama şamandırısı gibi sabit bağlama yerlerinin bulunmaması manevrayı zorlaştırmış ve manevrayı riskli hale getirmiştir.

*Sonuç olarak, geminin baş halatlarının bağlanmasına yönelik havuz sahasının önünde halat bağlama şamandırısı bulunmayışı kazaya etki eden önemli faktörlerden biri olarak değerlendirilmiştir.*

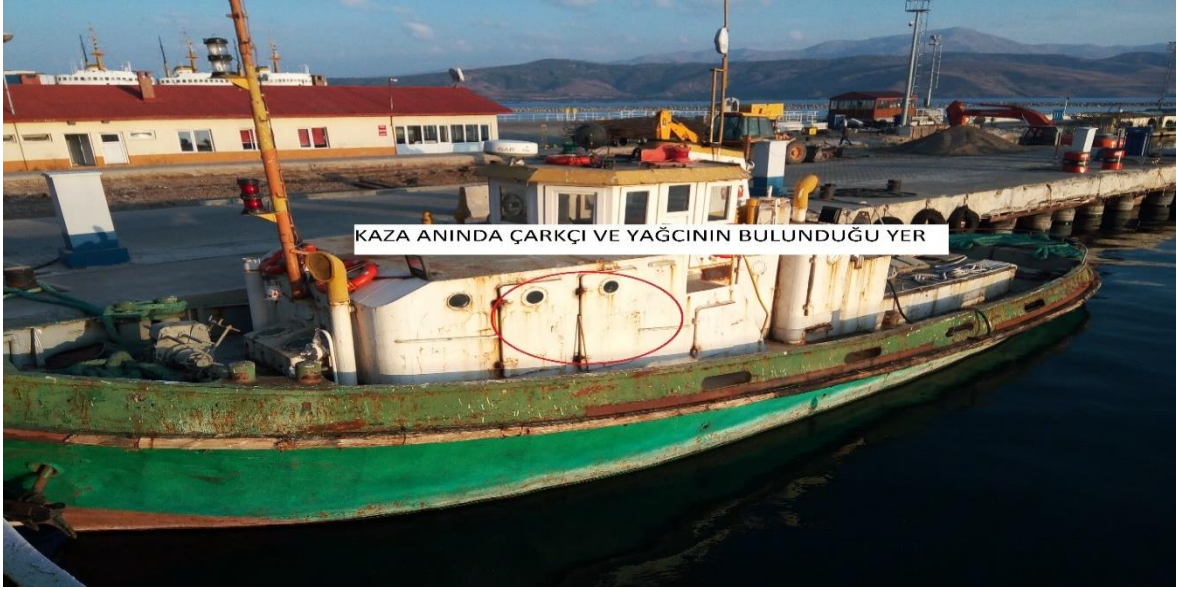
11 yıldır işletmede çalışmakta gemide makinist olarak görev almaktadır. Yakın kıyısal sefer için yeterliliğe sahip olup kaza anında yaptığı görev yeterliliğine uygundur. Kaza anında operasyonu takip etmek amacıyla güverte de lumbar ağzında bulunmaktadır. Kaza anında halatın çarpması nedeniyle ağır yaralanmıştır. *Üzerinde can yeleği bulunmamaktadır.*

Yine 10 yıldır aynı işletmede çalışan yağcı kaza anında güvertede kapı önünde bulunmaktadır. *Kaza anında can yeleği giymemektedir.* Kazada ağır yaralanmıştır.

Resim7: Kazazedelerin gemide bulundukları konum.

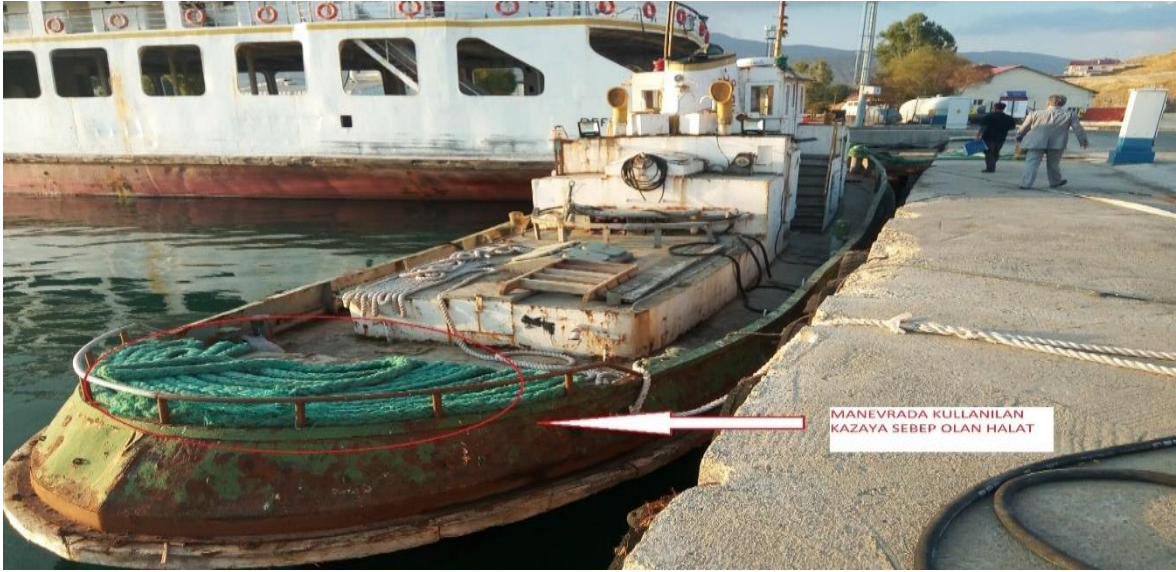
Manevra esnasında kullanılan halatın 16.09.2017 yılında çeki sertifikası düzenlenmiştir. (Ek1) Çeki sertifikasına göre Polipropilen sentetik malzemeden üretilen halat, yeşil renkli, 40mm çapında 220 m uzunluğunda, 28000kgf<sup>2</sup> çekme kuvvetindedir. DNV-GL<sup>3</sup> klas kuruluşu tarafından sertifikalandırılmıştır. Feribotun havuza yanaşması operasyonunda halatta herhangi bir kopma yaşanmamıştır.

Resim8: Kazada kullanılan halat.

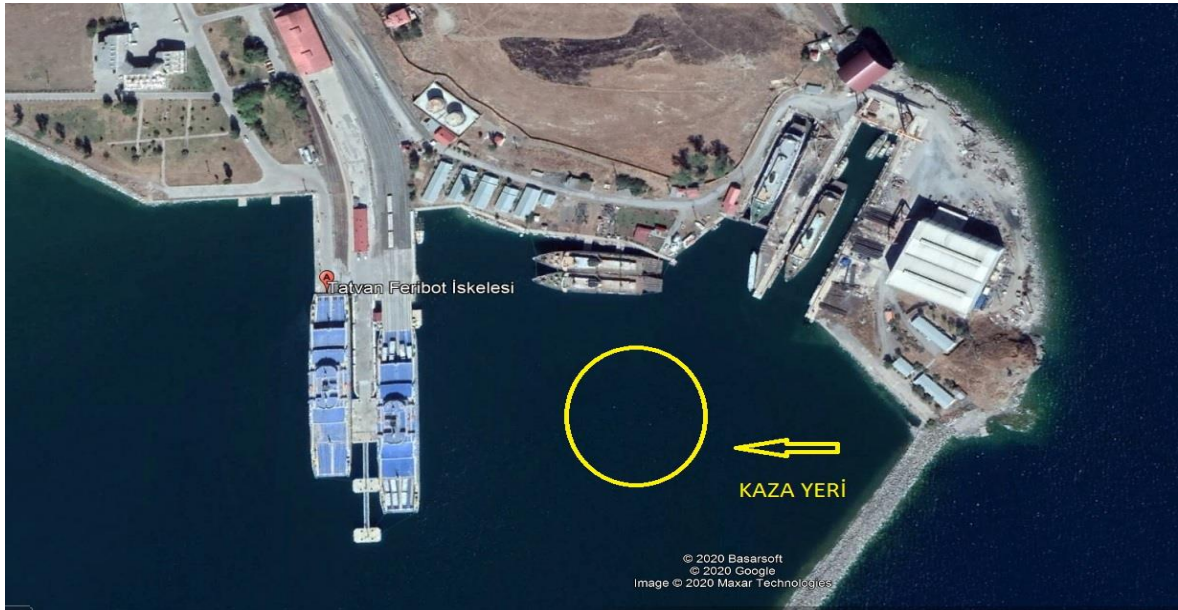
İDRİSİ BİTLİSİ feribotu 24.09.2019 tarihinde saat 11:15 sularında havuzlama manevrası yapmak üzere TCDD Tatvan 1 Nolu iskelesinden hareket etmiştir. Saat 12:00 sularında bakım onarım yapılmak üzere havuzlama işlemi için aynı mendirek içerisinde bulunan aynı işletmeye ait SÜPHAN römorkörü, Feribotun sancak baş omuzluğundan halatı alarak limanda yanaşık olan başka bir geminin babasına taşımak için hareket etmiştir. Römorkör tarafından alınan halatın boyunun yetersiz kalması nedeniyle feribot personeli halatı suya bırakmak zorunda kalmıştır. Römorkör iskelede yanaşık geminin babasına halatı volta ettikten sonra suda bulunan halatın diğer ucunu kendi güvertesine almıştır. Bir taraftan suda bulunan halatın bir kısmını güverteye el kuvvetiyle istifleyen römorkör halatın diğer ucunu feribota vermek üzere harekete geçmiştir. Halatın feribotun iskele baş omuzluğuna verilmesi esnasında halatta silkme hareketi başlamıştır. Halat tam gerginliğe ulaştığı esnada makine dairesinden güverteye çıkan römorkörün iskele tarafında bulunan 2 makine personele halat çarpmış ve ağır yaralanmıştır.

Resim9: Kaza Yeri

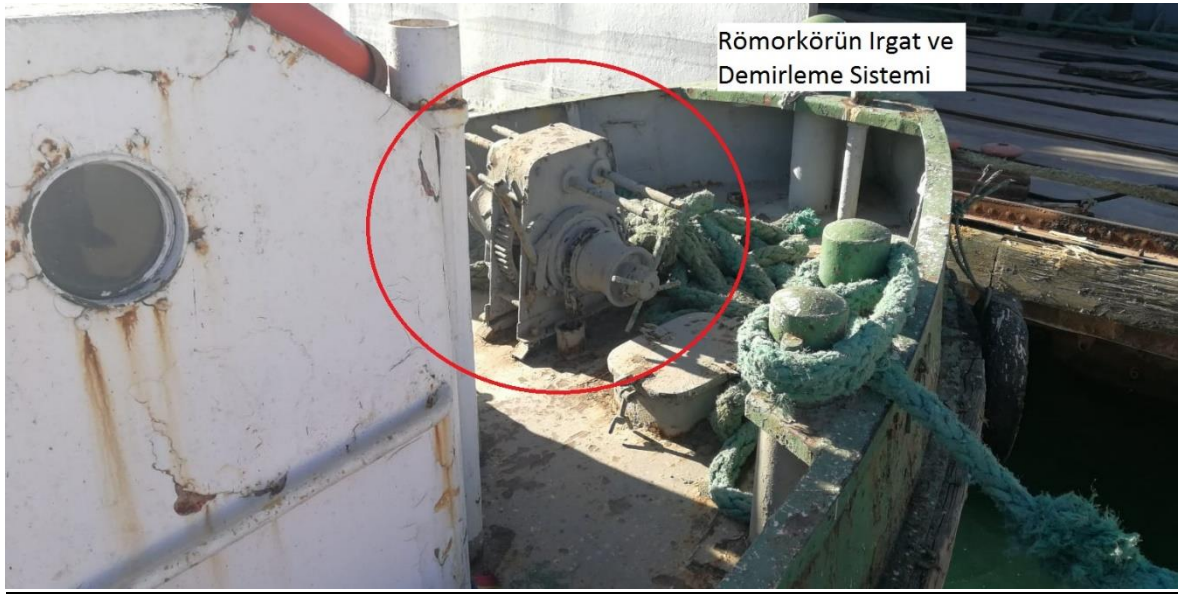
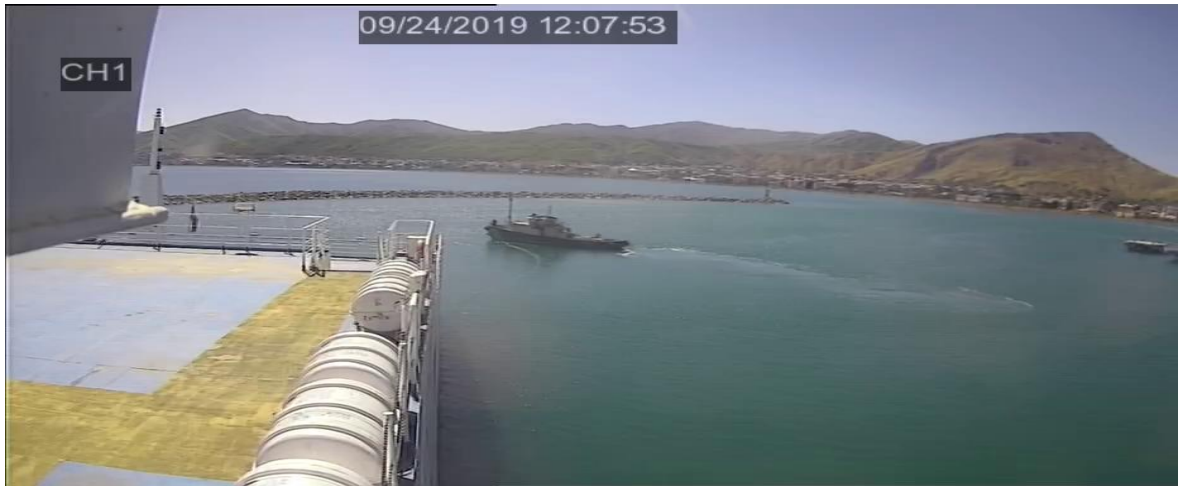
Kazaya ait görüntüler ve ifadeler incelendiğinde römorkördeki halatın feribota verilmesi esnasında, römorkörün feribottan uzaklaşarak gitmesi gereken yönün aksi istikamette manevra yapması ve manevrayı yöneten feribot kaptanının telsiz çağrılarına cevap verilmemesi durumu, römorkörün yürütücü kuvvetlerinin kumanda edilmesinde zorluklar yaşandığını göstermektedir. Römorkörün feribota yanaşması esnasında beklenmedik manevralar nedeniyle halat boyu yetersiz kalmış neticesinde halat suya bırakılmak zorunda kalmıştır.

**Resim10: Römorkörün halat için feribota yanaşması**

**Resim11: Römorkörün halat için feribota yanaşması**

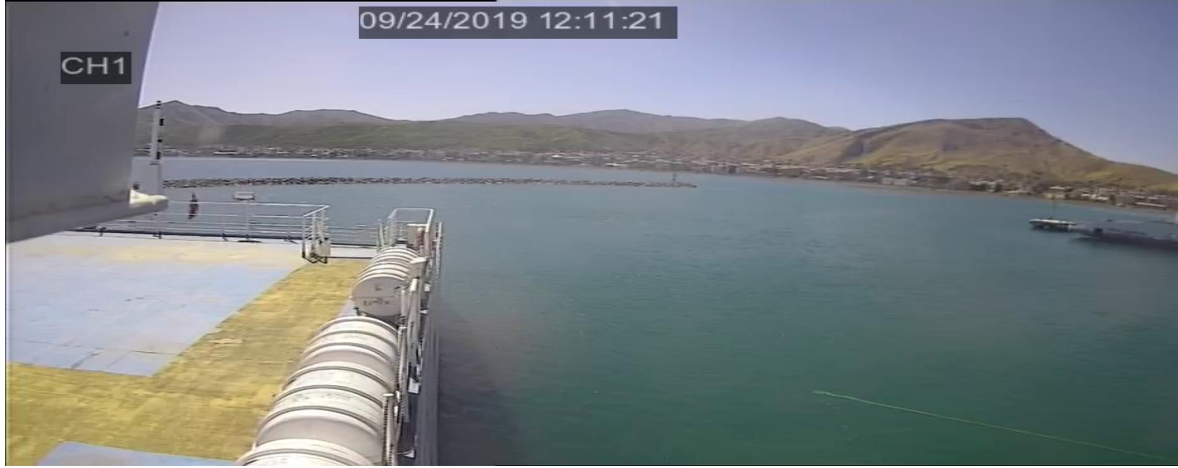
Resim12: Halatın suya düşme anı.

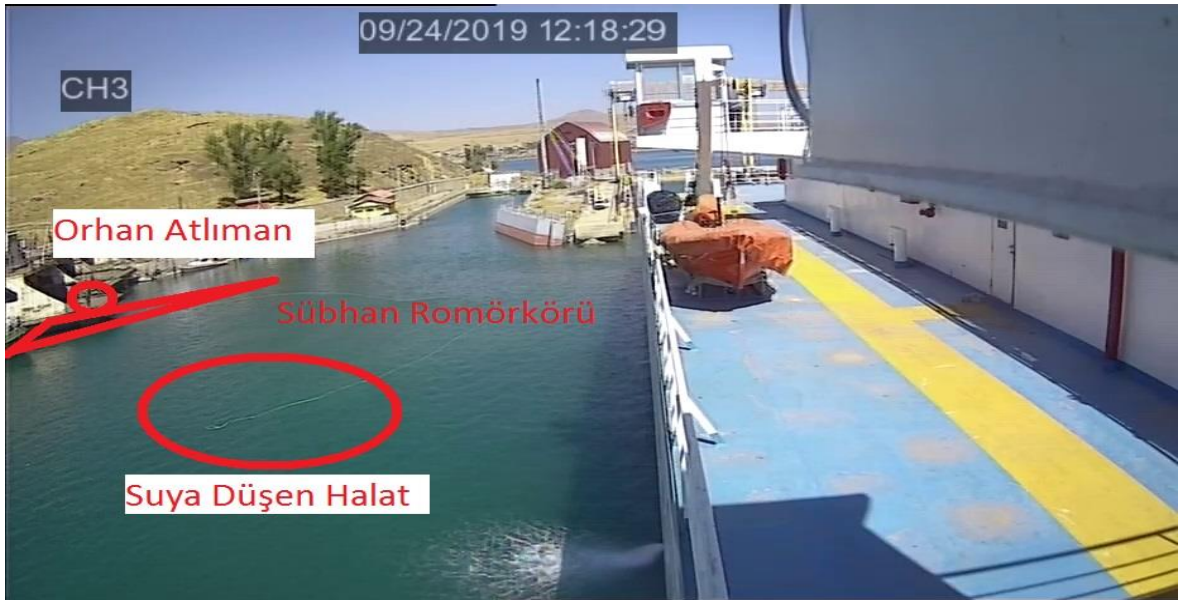
Suya bırakılan halatın herhangi bir makine marifeti ile değil de insan gücü ile bir kısmı SÜPHAN römorkörüne alınmaya çalışılmıştır. Römorkördeki demir ırgatının çalışmaması dolayısıyla ırgata bağlı tamburların çalışmaması halatın gemiye el kuvvetiyle alınmasına neden olmuştur. Suyun etkisiyle de ağırlaşmış halatların toplanması da operasyonu

zorlaştırmıştır. Bu arada kısıtlı manevra zamanı nedeniyle römorkör kaptanın üzerindeki stres etkisiyle yapılan manevralar sonucu sudaki halat bedeni römorkörün bedeni etrafına dolanmış ve bunun neticesinde güvertede bulunan personel yaralanmıştır.

Resim13: Suya düşen halatın sudan alınmaya çalışılması.

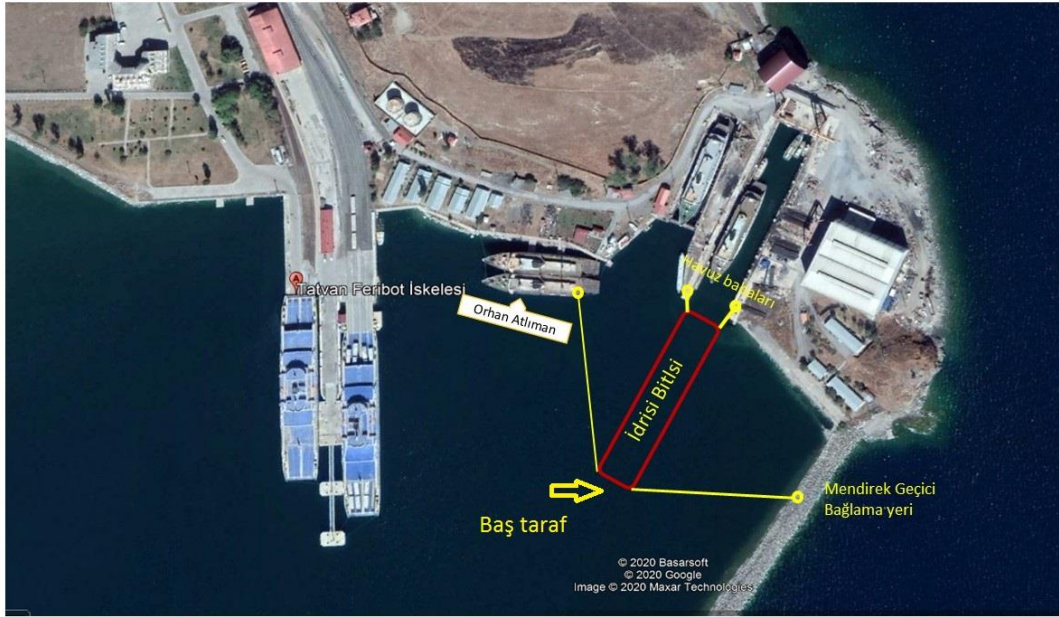
Feribotun havuza yanaşması iskele baş omuzluk tarafının, bağlama babası bulunmayan mendireğe geçici yöntemlerle bağlanması akabinde sancak baş omuzluktaki halatın iskelede aborda olmuş ORHAN ATLIMAN isimli feribota bağlanması ile planlanmıştır. Böylelikle feribotun iki noktadan bağlanarak kuru havuza yaklaşması daha sonrada sancak ve iskele kış taraftaki halatların kuru havuzda bulunan babalara bağlanarak yanaşması düşünülmüştür. Feribotun baş tarafının manevradaki kontrolü iki noktadan geçici bağlama yerleri ile sağlanmaya çalışılmıştır.

**Resim14: Planlanan Havuza Yanaşma Manevrası.**

Mevcut durumda da gemi kıçtankara olmak için halat manevrasına karar verilmiş olup, geminin baş tarafında halat bağlama için herhangi bir bağlama şamandırası bulunmaması nedeniyle gemi baş halatları geminin kıçına doğru sahile taşınarak bu halatlar baş taraf

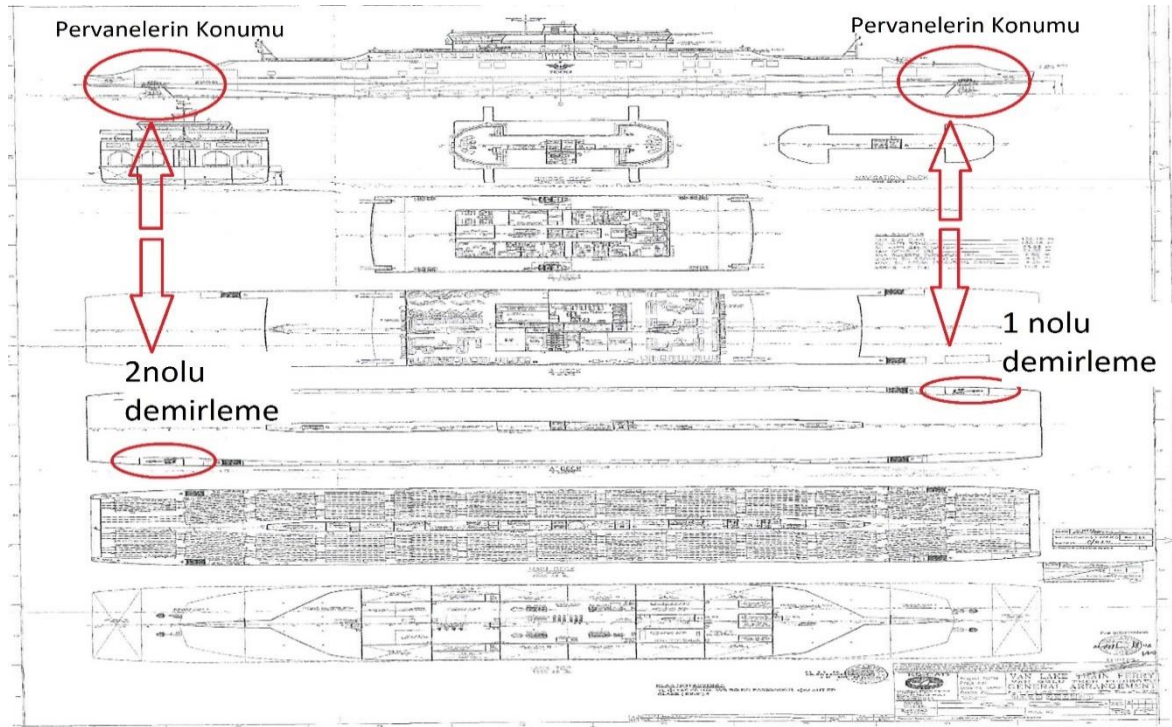
İDRİSİ BİTLİSİ feribotunun ekipman planı incelendiğinde, demirleme ekipmanlarından olan demir ve tel halatın ağırlıklarının sırasıyla demirin 1947 kg, 320 metrelik tel halatın ise 1948.8 kg olduğu anlaşılmıştır. Demirleme sisteminde tel halat yerine aynı ölçülerde zincir kullanılması durumunda (320 metre boyunda 40 mm çapında) zincirin ağırlığı 11.872 kg'a denk gelerek tel halattan yaklaşık 6 kat daha ağırdır. Bu durumda, zincirin tel halattan 6 kat daha ağır olması, deniz dibinde tel halata göre zincirin çok daha fazla deniz dibinde tutunma kabiliyetini artırmaktadır.

Demirleme donanımı malzeme seçiminde tel halattan 6 kat daha ağır olan zincir yerine tel halat seçilmesi demirleme faaliyetlerinde demir tarama riskini artırmakla birlikte demir manevranın emniyetini tehlikeye düşürmektedir.

Resim18: Demirleme ve pervane sistemini gösterir vaziyet planı.

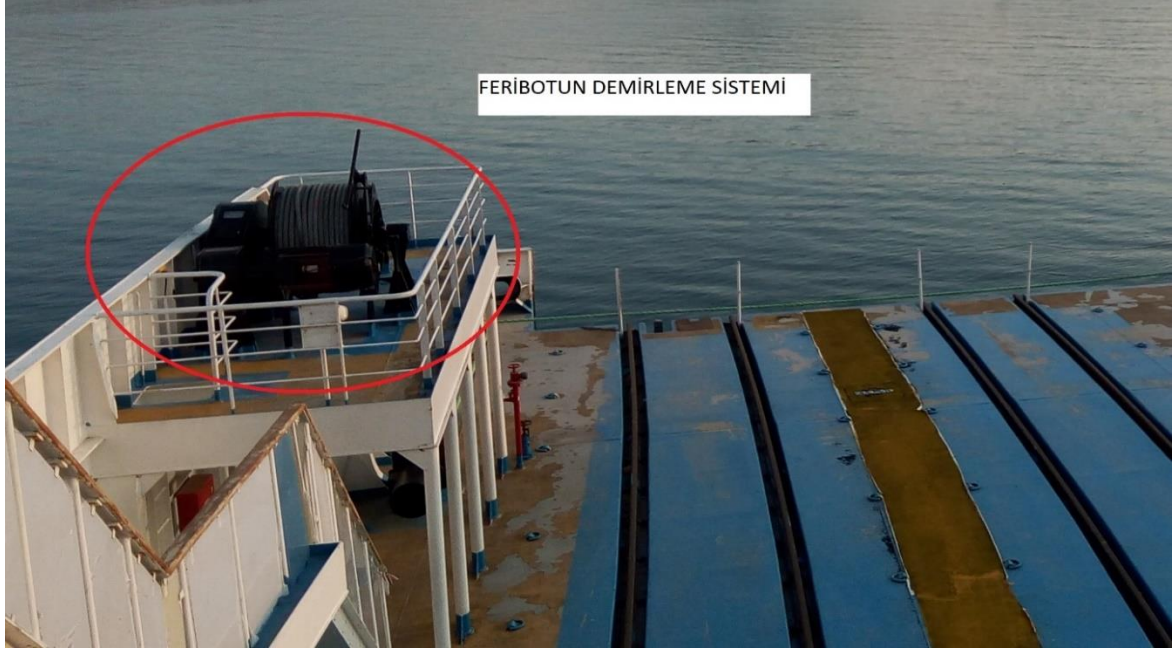
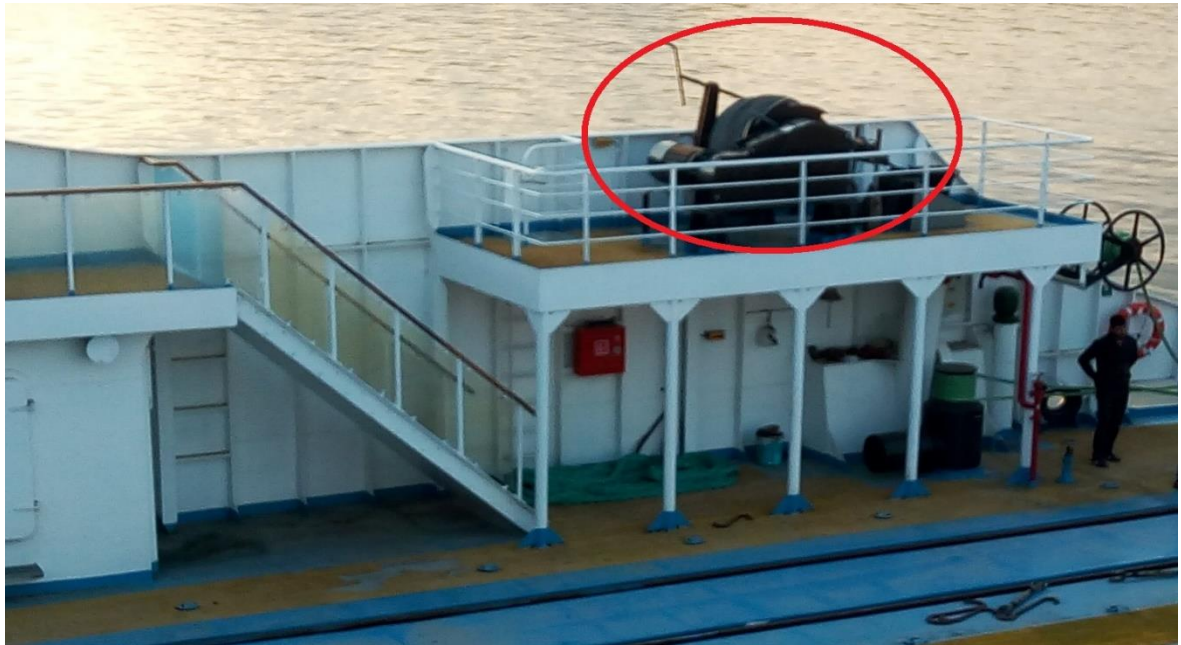
Resim19:Demirleme sistemi.

Resim 20: Demirleme sistemi.

Feribotun demirleme sistemi, geminin planları incelendiğinde konum itibari ile makine pervanelerine çok yakın olması ve bununla birlikte zincir yerine tel halat kullanılması demirleme manevralarında riskler meydana getirmiştir.

- 1- Demirleme ekipmanı konumunun makine pervanelerinin üzerine denk gelmesi ve tel halatın özelliğinden kaynaklanan deniz yüzeyinde yatay açı yapması nedeniyle demir atılması durumunda pervaneye dolaşma riski oluşturmaktadır.
- 2- Demirleme sistemi içinde zincir yerine kullanılan tel halatın yapısı itibari ile deniz dibine yeterli tutunma sağlayamadığı için demirin tarama riski artmaktadır.
- 3- Demirleri vira esnasında tambura düzgün sarılamayan tel halat özellikle kuvvetli yüke maruz kaldığında tambur içine sıkışabilmekte ve bir sonraki kullanıma müsaade etmemektedir.
- 4- Tambur içine düzgün sarılamayan tel halat özellikle acil durumlarda funda demir durumlarında tambur dışına salınım yapmakta ve demirleme işi için ırgat başında bulunan personel için de tehlikeli bir durum oluşturabilmektedir.

*Dizayn aşamasında demirleme ekipmanın konum yerleşimi planlanırken ve demirleme sisteminde zincir veya tel halat seçimine karar verilirken yukarıda bahsedilen risklerin dikkate alınmadığı değerlendirilmiştir.*
