TİBİL Gemisinde Meydana Gelen Patlamaya

İliŖkin Deniz Kazası İnceleme Raporu

Marmara Denizi / Tuzla Demir Yeri

Rapor No:01/2014

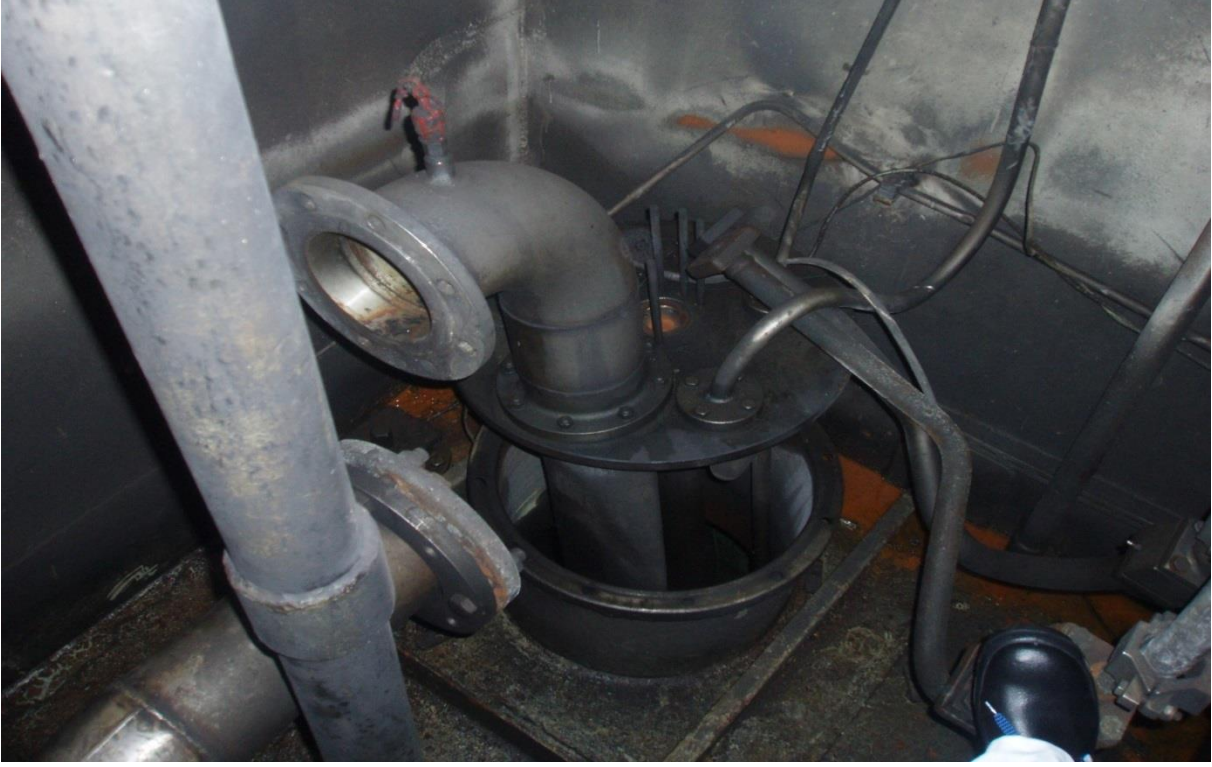
Resim 3 : No.2 Sancak Yan Tank Koferdamı

No.2 Sancak yan tank pompa ve devrelerinin yer aldığı koferdamın içinde yapılan incelemede, kargo boru hattının gladoradan gelen tarafının körlendiği ancak tanka giren boru ağzının açık bırakıldığı görülmüştür. Ayrıca, bahse konu devrenin içinden geçtiği ve diğer devrelerin bulunduğu yapının sızdırmazlığı sağlaması için birbirine saplama ile bitleştirilmiş olması gereken bölümde yaklaşık 30 cm'lik bir aranın olduğu görülmektedir. Bu boşluğun patlama sırasında mı oluştuğu yoksa daha önceden de bu şekilde mi bulunduğu konusunda çok kesin bir kaniye varılamamıştır. Ancak, patlama sonrasında yaptığımız incelemede bu devrelerde herhangi fiziksel bir değişimin tespit edilememiş olması patlama öncesinde de bu aranın mevcut olduğu ihtimalini güçlendirmektedir.

Koferdamda, ayrıca, gladoradan gelen ve söz konusu koferdama giren pompanın hidrolik borularının da kullanım dışı olduğu düşüncesiyle bağlantılarının iptal edildiği görülmüştür. Gladoradaki kargo devrelerinin bazı bölümlerinde kaçak ve sızıntılar olduğu göz önüne alındığında gladora ile koferdam arasında bu borulardan hava/gaz geçişinin mümkün olabileceği değerlendirilmektedir.

Yukarıda ifade edilen tespitler ışığında, söz konusu koferdamla altta bulunan tankın bir bütün haline geldiği, böylece gaz geçişinin kolaylıkla sağlandığı değerlendirilmekte olup, hava firarının kesilmesi sırasında oluşan kıvılcımın koferdam ve tank içindeki muhtemel birikmiş gazla temasının patlamaya neden olduğu düşünülmektedir.

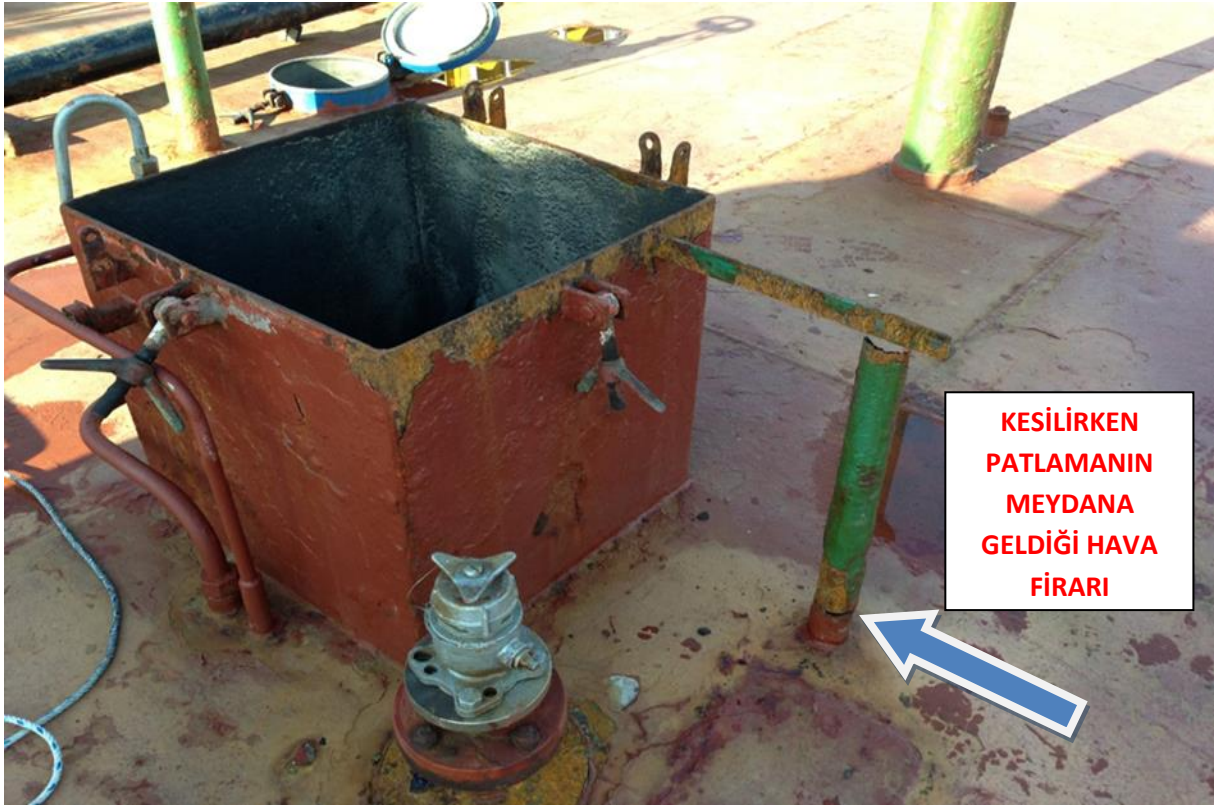
Resim 4 : No.2 Sancak Yan Tank Koferdam Giriş Menholü

Patlamadan önce merkez kargo tankları hariç yan tankların ve koferdamların menhol ve tank yıkama kapaklarının kapalı olduğu alt kademedeki güverte personeline ifade edilmiş olup, gemi üzerinde yapılan tespit ise No.1 merkez kargo tankın menhol kapağını tutan saplamanın eğildiği ancak menhol kapağının yerinde olduğu, No.1 sancak, No.2 sancak ve No.3 sancak kargo tanklarının menhol kapaklarının yerinde olmadığı, No.2 sancak kargo tankına ait tank yıkama kapaklarının da yerinde olmadığı görülmüştür.

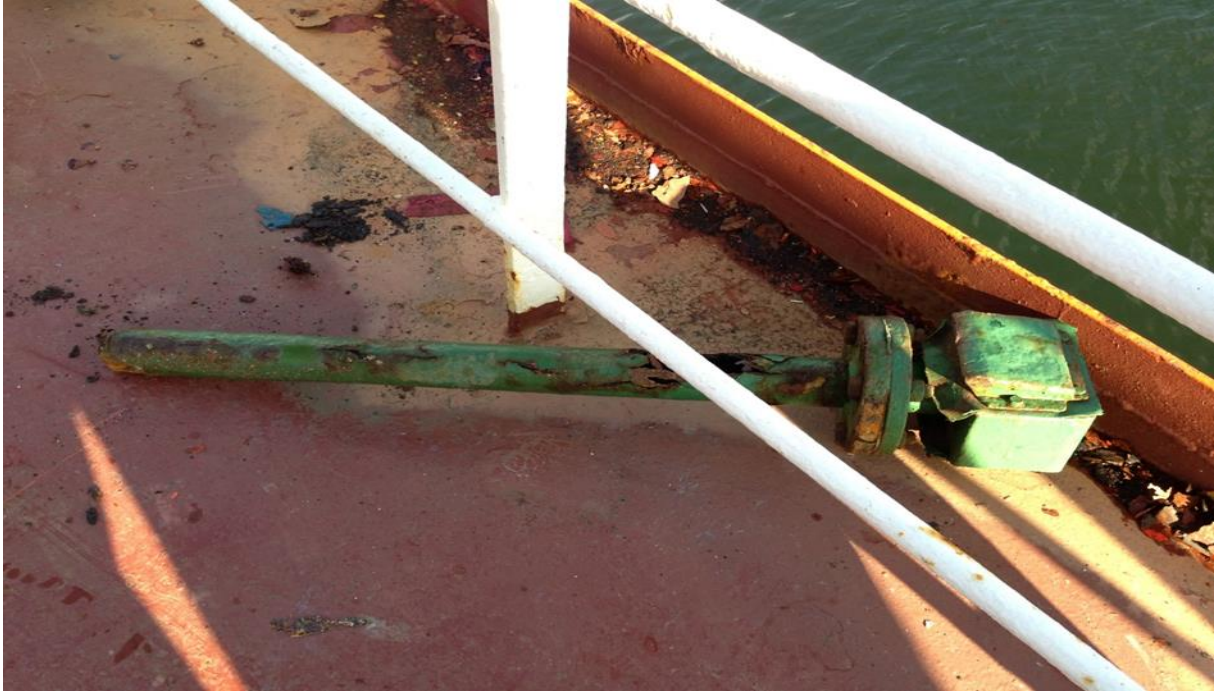
Resmi 5 : No.2 Sancak Yan Tank Koferdam Hava Firarı

olduğu tespit edilmiş olup, patlamanın olduğu hava firarın ve yanındaki menholün üzerinde herhangi bir markalama tespit edilememiştir.

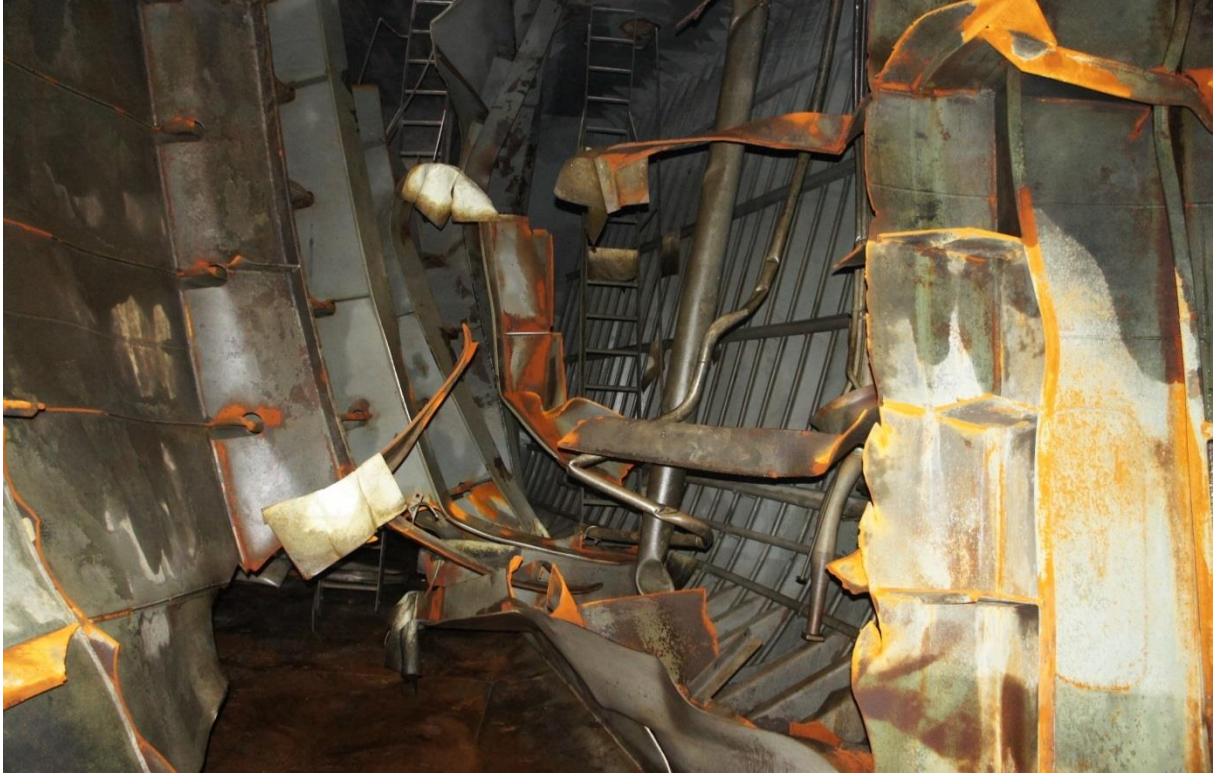
Resim 6 : No.2 Sancak Yan Tank Hasarı

Geminin No.2 merkez iskele ve sancak kargo tankları, No.3 merkez kargo tankı ile No.2 ve 3 yan kargo tanklarının perdelerinde çeşitli boyutlarda deformasyon, yırtılma ve bükülmelerin olduğu gözlemlenmiştir. Merkez tanklardan yan tanklara kargo sızıntıları olduğu alt kademe güverte personeli tarafından ifade edilmişse de gemide yapılan incelemede söz konusu durum geminin tanklarındaki hasar dolayısıyla tespit edilememiştir. Patlamanın meydana getirdiği etki göz önüne alındığında, ACN’den çıkan patlayıcı gazın sadece No.2 sancak yan tankta bulunmadığı diğer zarar gören tanklara da sızıntı yapmış olabileceği ve böylece tesirinin artmış olarak diğer tanklarda da hasara yol açtığı akla gelmektedir. Bu durum ACN’den çıkan gazın uzak mesafelere sızıntı yapmak suretiyle de taşınabileceği tespitini haklı çıkarmaktadır.

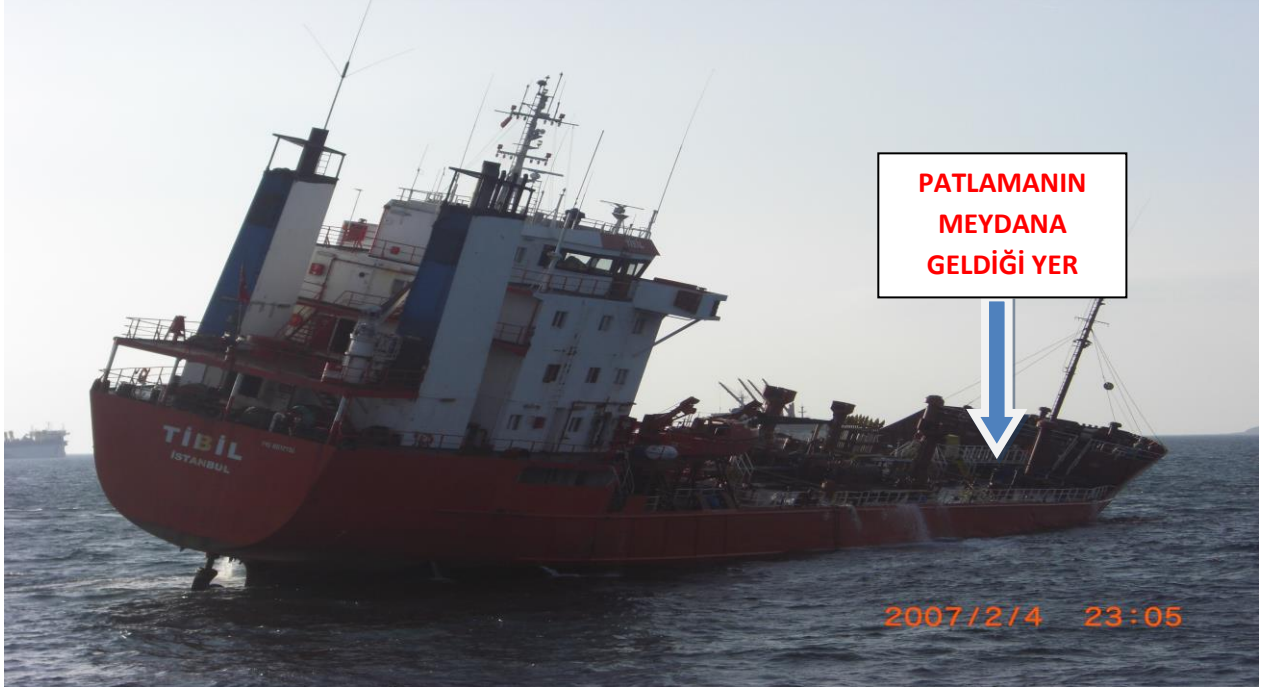
Resim 7 : Patlamanın Gemi Üzerinde Meydana Geldiği Yer

3.1 Söz konusu koferdamla altta bulunan tankın bir bütün haline geldiği, böylece gaz geçişinin kolaylıkla sağlandığı değerlendirilmekte olup, hava firarının kesilmesi sırasında

oluşan kıvılcımın koferdam ve tank içindeki muhtemel birikmiş gazla temasının patlamaya neden olduğu düşünülmektedir.
