**TINAZTEPE S**  
**İsimli Geminin Batması Sonucu Meydana Gelen**  
**Deniz Kazasına İlişkin İnceleme Raporu**

**Sirte Körfezi / Libya**  
**16 Mart 2017**

**04/DNZ-01/2018**

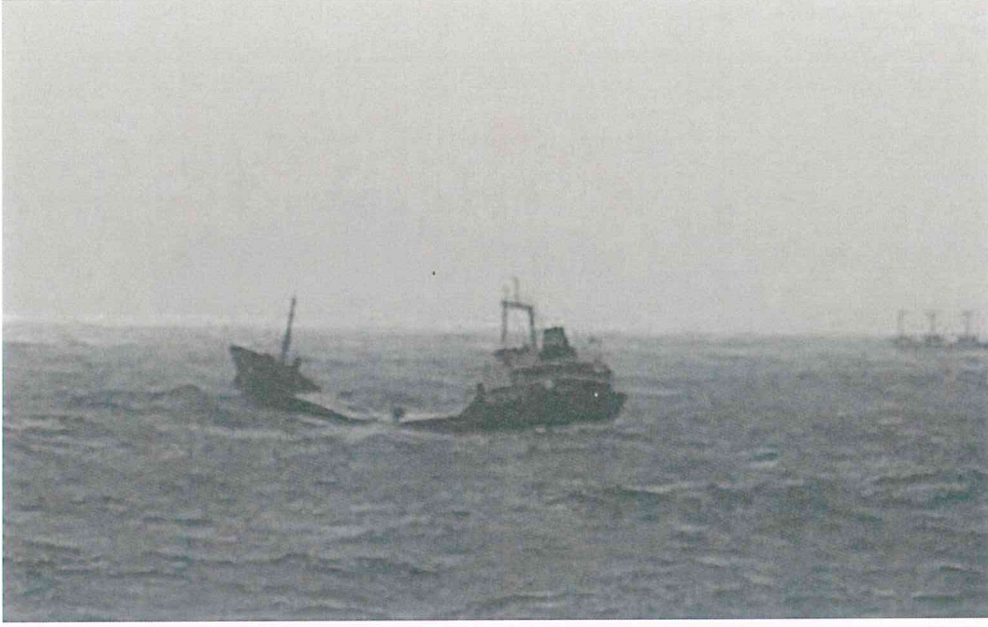
Geminin işletici firması ile Misurata acentesi arasında elektronik posta yoluyla yapılan yazışmalarda, geminin 15.03.2017 günü geç saatlerde limana ulaşacağı ve 16.03.2017 günü bölgede hava şartlarının kötüleşeceği dolayısıyla geminin limana yanaşıp yanaşamayacağı sorulmuş, acente ise geminin yükleme başlangıcı olarak belirlenen 18.03.2017 tarihinde yanaşabileceğini, erken yanaşmaları durumunda ise günlük 3000 Amerikan Doları ödemek durumunda kalacaklarını iletmiştir. TINAZTEPE S, 16.03.2017 günü Misurata limanına ulaşarak, liman demir sahasına saat 08.30'da 7 kilit suda olacak şekilde demirlemiştir. Hava şartlarının ağırlaşmasında dolayı demirde kalmakta zorlanan gemi, limana yanaşmak için liman otoritesinden defalarca talepte bulunmasına karşın olumlu yanıt alamamıştır. Daha sonra gemi kaptanı kendi inisiyatifiyle demir alarak limana yanaşmak için personeline talimat vermiştir. Fakat bu esnada gemi ağır dalgaların da etkisiyle vasattan bel vererek kırılmıştır. (*Resim 5*)

*Resim 5 : Geminin Kırıldığı Ana İlişkin Görüntü*

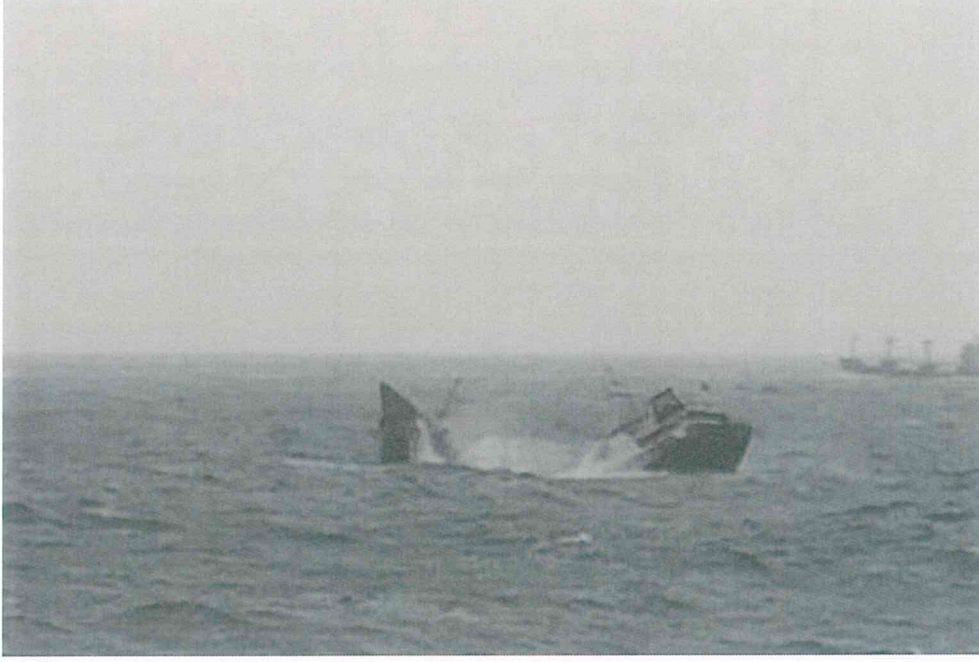
Personelin gemiyi terk etmesinden kısa bir süre sonra gemi saat 11.50 dolaylarında Misurata limanının 2 deniz mili açığında batmıştır. (Resim 6 - 7)

*Resim 6 : Geminin Kırıldıktan Sonra Batmaya Başlamasına İlişkin Görüntü*

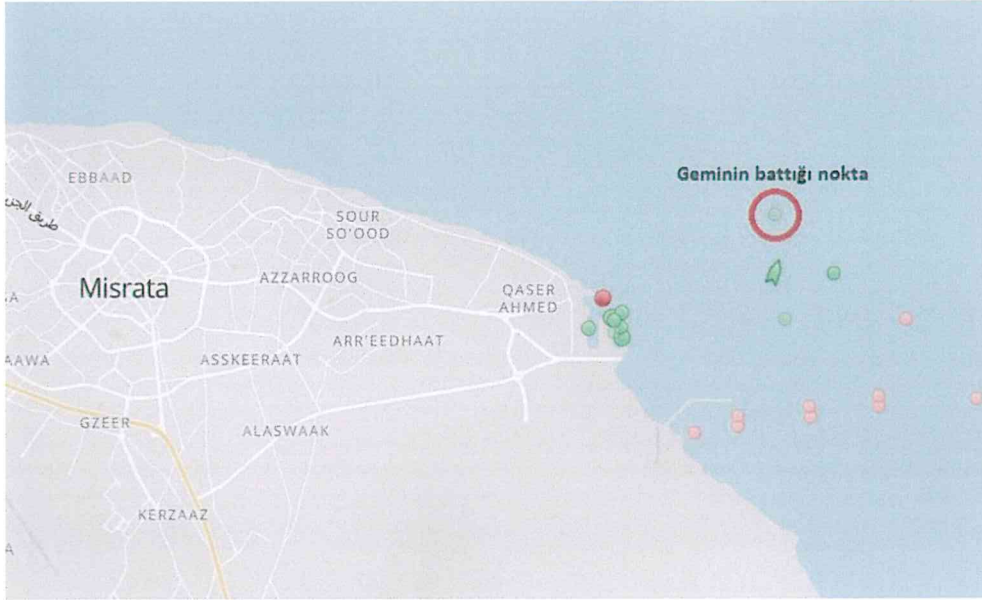
*Resim 7 : Geminin Battığı Pozisyon*

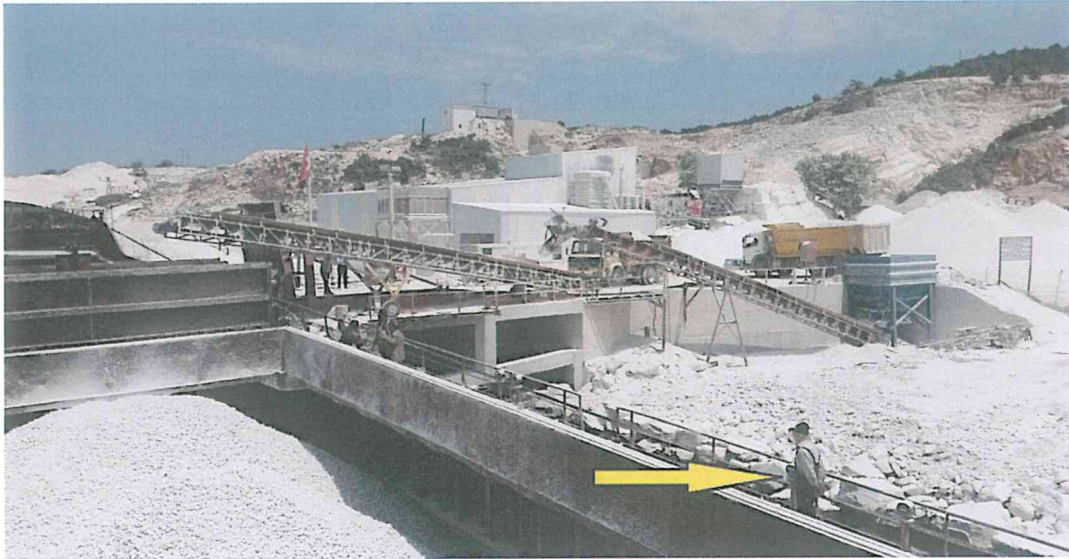
Hükmü gereği, terminal işletmesinde yükleme operasyonu sırasında görevli terminal personelinin uygun kişisel koruyucu teçhizatıyla donatılmadığı tespit edilmiştir (Resim 11).

**Resim 11 : Yükleme Operasyonunda Görevli Terminal Personeli**

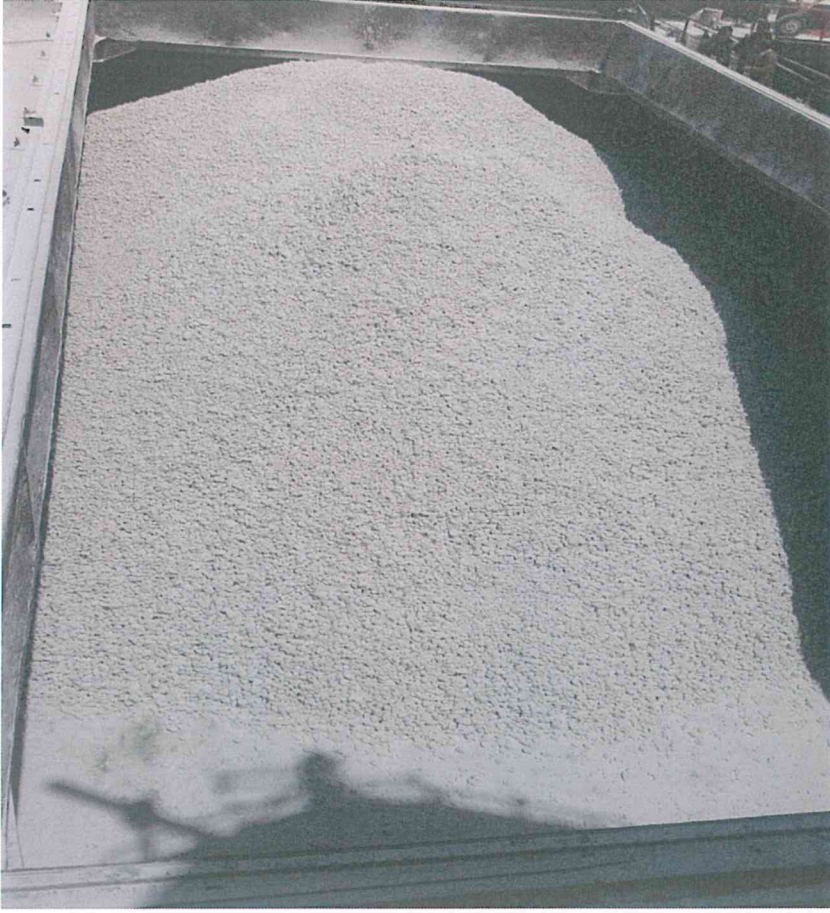
Kazazede ifadelerinden, yüklemenin hızlandırılması için konveyör ile belirli zaman diliminde yüklenecek yükün, kamyonun damperini kaldırması suretiyle aniden yüklendiği fakat gemi kaptanı ve terminal temsilcisinin bu duruma karşı herhangi tedbir almadığı tespit edilmiştir. Bu tip bir yüklemenin gemi bünyesi üzerinde gerilimlere ve yorulmalara neden olabileceği ve seyir sırasında meydana gelebilecek dış kuvvetlerin etkilerini artırabileceği değerlendirilmektedir.

*Resim 12 : Yükleme Sırasında Başka Bir Gemi Ambarındaki Yük Dağılımı*

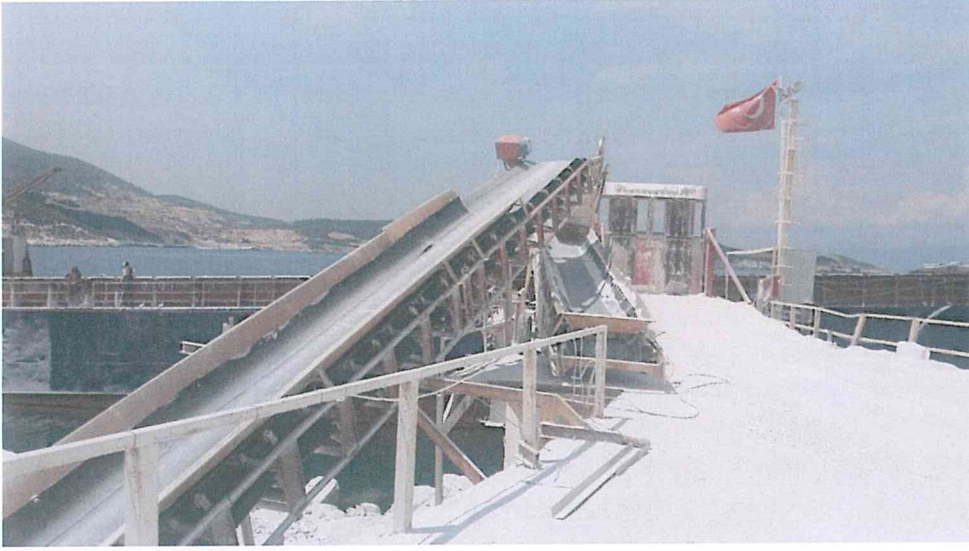
*Resim 13 : ERS İskelesindeki Sabit Konveyör*

Konveyörün sabit olması yükün ambarlar içinde homojen bir şekilde dağılmaması riskini ortaya çıkarmaktadır. Yükün ambar içerisinde homojen olarak dağılmamasının geminin üzerinde boyuna etki eden kuvvetlerin seyir sırasında düzensiz etkilere yol açacağı

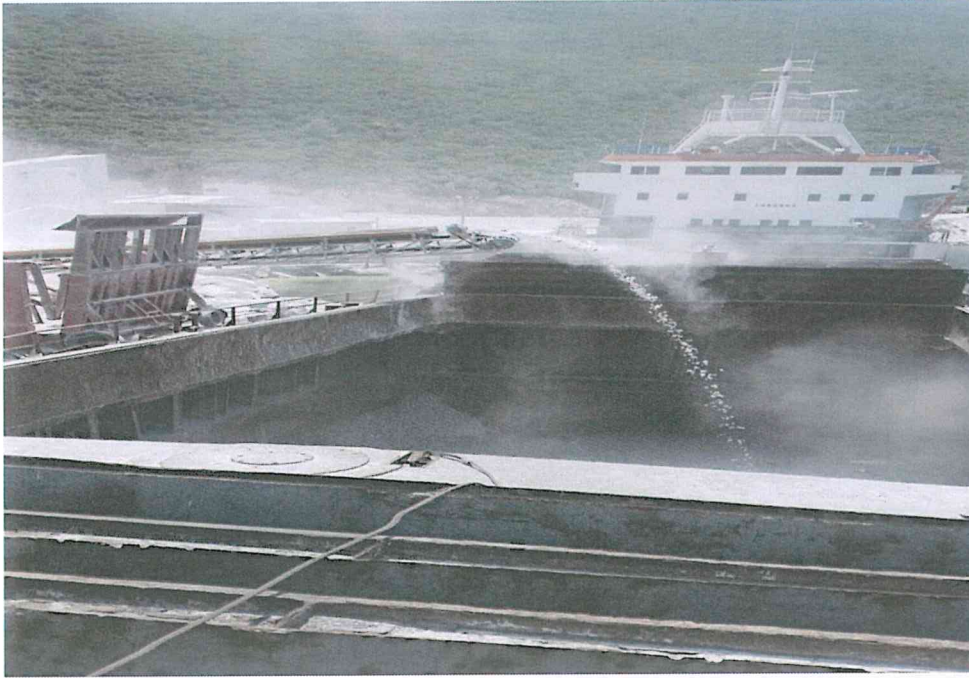
*Resim 14 : Sabit Konveyörle Yükleme İlişkin Bir Görüntü*

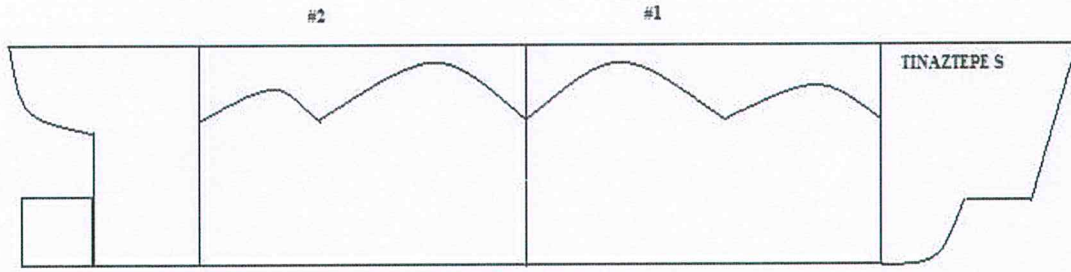
Hükmü gereği hareket etmelidir. İfadeler sonucunda, TINAZTEPE S gemisinin yükleme bitimine yakın yükün ambarlarda düzensiz dağıldığı (*Resim 15*), gemi kaptanının ise yukarıda hüküm çerçevesinde yükün ambar içinde dağıtılması için terminal temsilcisinden bir talebinin olmadığı tespit edilmiştir. Terminal temsilcisi ise yükleme sonrası *Resim 16*' de görülen sahil vinci yardımıyla yükü dağıttıklarını ifade etmiştir.

*Resim 15 : TINAZTEPE S'in Yükleme Sonrası Ambarlarındaki Yük Dağılımı*

TINAZTEPE S isimli geminin ambarlarındaki yük dağılımının *Resim 15'* de görülen şekilde olduğu varsayılarak, Türk Loydu tarafından, kullandıkları yazılımın yeni sürümüne göre gemi formunun tekrar oluşturulması ve boyuna mukavemet değerlerine ait müsaade edilebilir değerlerin de “Bulk Cargo Loading Booklet” ten alınarak hesaplanması sonucunda; geminin 68 ile 111. postaları arasında bulunan 1 no.lu ambara 1300 ton (dolomit taşı) yüklendiği, 23 ile 68. postaları arasında bulunan 2 no.lu ambara ise 1820 ton yüklendiği, bu yükleme koşullarında geminin müsaade edilebilir kesme kuvveti (shearing force) ve eğilme momenti (bending moment) sınırları içerisinde kaldığı görülmüştür. (Ek-3)

Ancak, yükün vasata yakın bir kümelenme ile dağıldığı, geminin kondisyonu ve yaşı da göz önüne alındığında, seyir sırasında hava koşullarının gemiyi yapısal olarak zorlanmalara maruz bıraktığı ve geminin yapısal bütünlüğüne getirdiği ilave gerilmeler dolayısıyla, geminin vasata yakın yerinden deforme olarak kırıldığı değerlendirilmektedir.

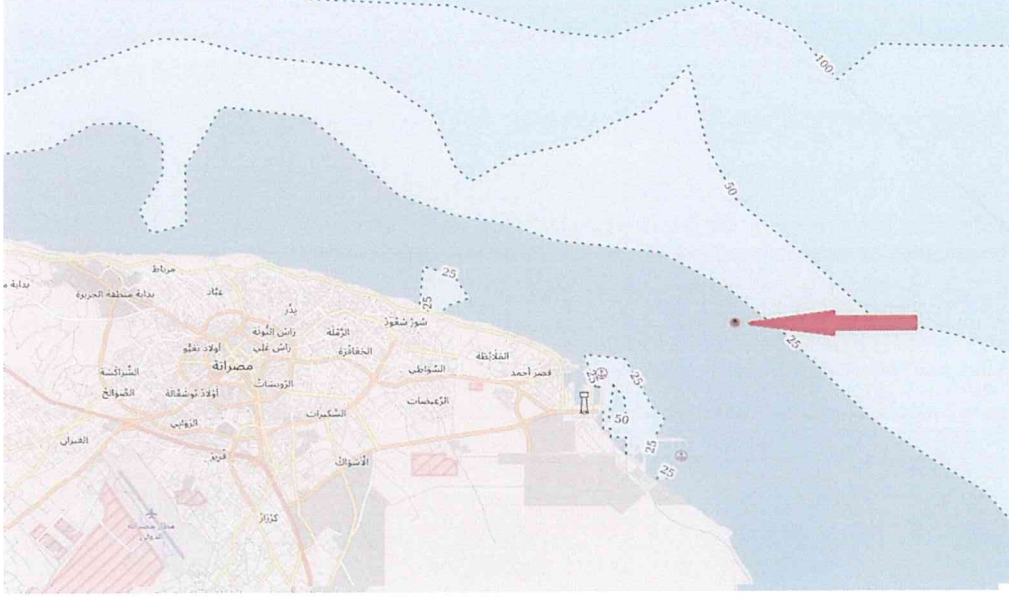
**Resim 18 : TINAZTEPE S'in Misurata Limanı Demir Sahasında Demirlediği Yer**

Fakat yük alıcısının hazır olmaması, liman ücretleri gibi ticari kaygılar nedeniyle gemi 16 Mart 2017 günü saat 07.00 de Misurata limanı demir bölgesine 7 kilit suda olacak şekilde sancak demiri ile demirlemiştir (**Resim 18**). Gemi demiri atılmıştır. Geminin demir yeri su derinliğinin 25 metre konturunun altında olması, suya verilen 7 kilidin yeterli kaloma miktarında olduğu yukarıdaki formülasyondan hesaplanmaktadır.

Bununla birlikte geminin demirlemesini müteakiben hava ve deniz koşullarının sertleştiği, geminin ağır salınımlar yapmaya başladığı, bu nedenle geminin demir alarak limana yanaşma manevrası yapmaya hazırlandığı gemi personelinin ifadelerinden öğrenilmiştir. Özellikle demir üstünde olan gemilerin yaptığı ağır salınımların geminin yapısal mukavemetine olan etkisinin yadsınamayacağı bir gerçektir. Buna benzer durumlarda gemilerin demir kestiği, daha ötesi demirini kesemediği durumlarda demir ırgatında hasara veya yapısal bütünlüğünde ise zorlanmalara yol açtığı bilinmektedir.
