TÜRKİYE CUMHURİYETİ
ULAŞTIRMA, DENİZCİLİK VE HABERLEŞME
BAKANLIĞI
Kaza Araştırma ve İnceleme Kurulu

TOLUNAY İşimli Gemi ile TCSG-25
İsimli Sahil Güvenlik Botunun Çatışmasına İlişkin
Deniz Kazası İnceleme Raporu

İstanbul Boğazı Güney Girişi
17 Ağustos 2016

37/DNZ-06/2017

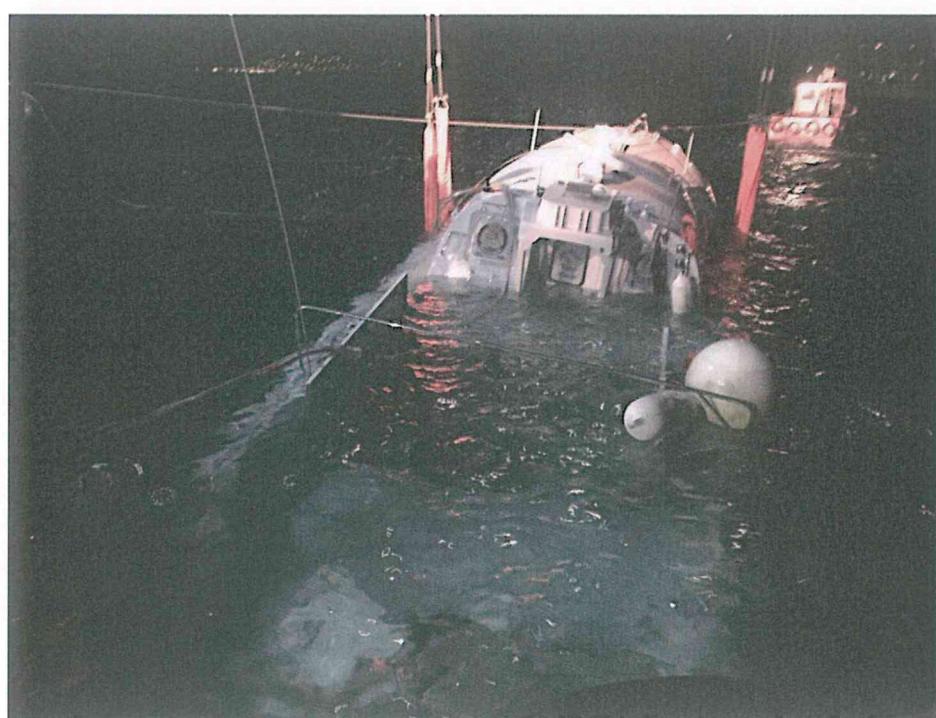
Resim 11: TCSG 25 Botun Denizden Çıkartılması

TOLUNAY gemisinin TCSG 25 bota iskele köz omuzluğundan çatması neticesinde alabora olan TCSG 25 botun sancak köz omuzluğunu dış kaplaması kırılmış, her iki pervane ve pervane sistemi hasarlanmıştır. Ayrıca TCSG 25 bot içerisinde, yaşam mahallinde ve makine dairesinde bulunan tüm elektrik ve elektronik seyir yardımcısı cihazlar ile bir geminin yaşanılabilir halde olmasını sağlayan tüm malzeme ve ekipmanlar kullanılamaz hale gelmiştir (*Resim:11,12,13*).

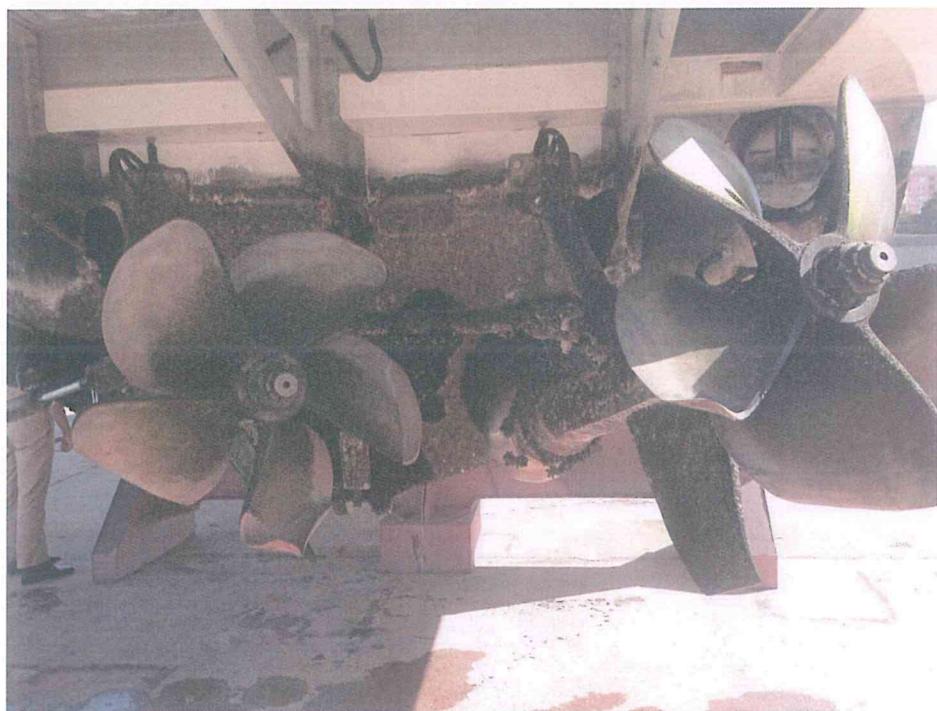
Resim 12: TCSG 25 Botun Hasar Gören Pervaneleri

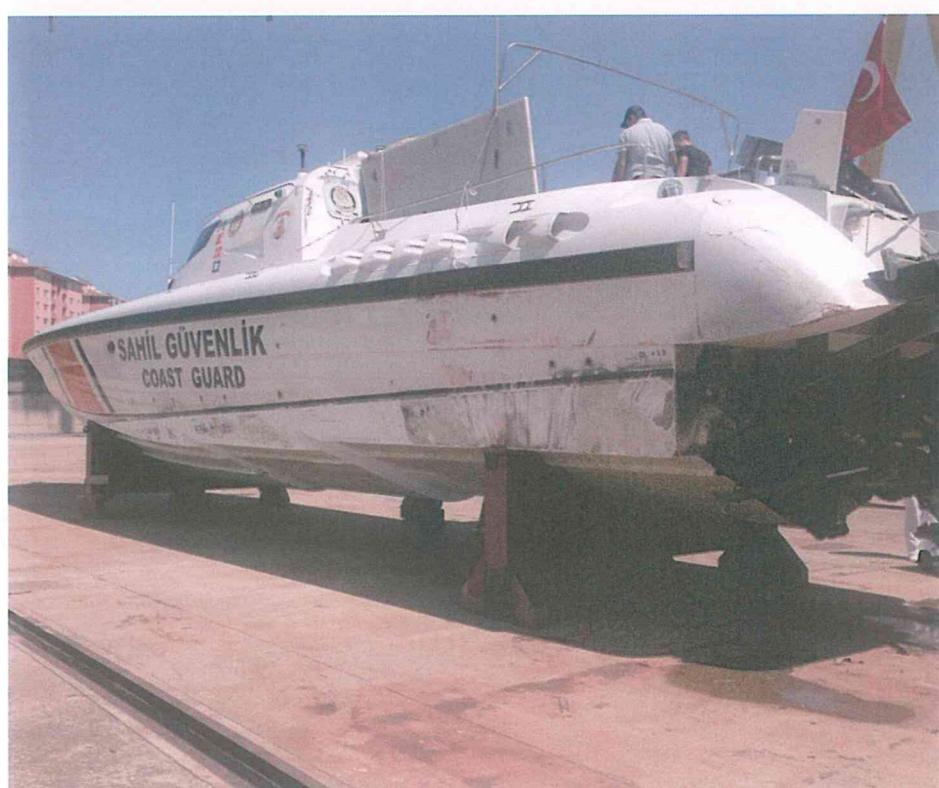
Resim 13: TCSG 25 Botun İskele Kış Omuzluğunda Meydana Gelen Hasar

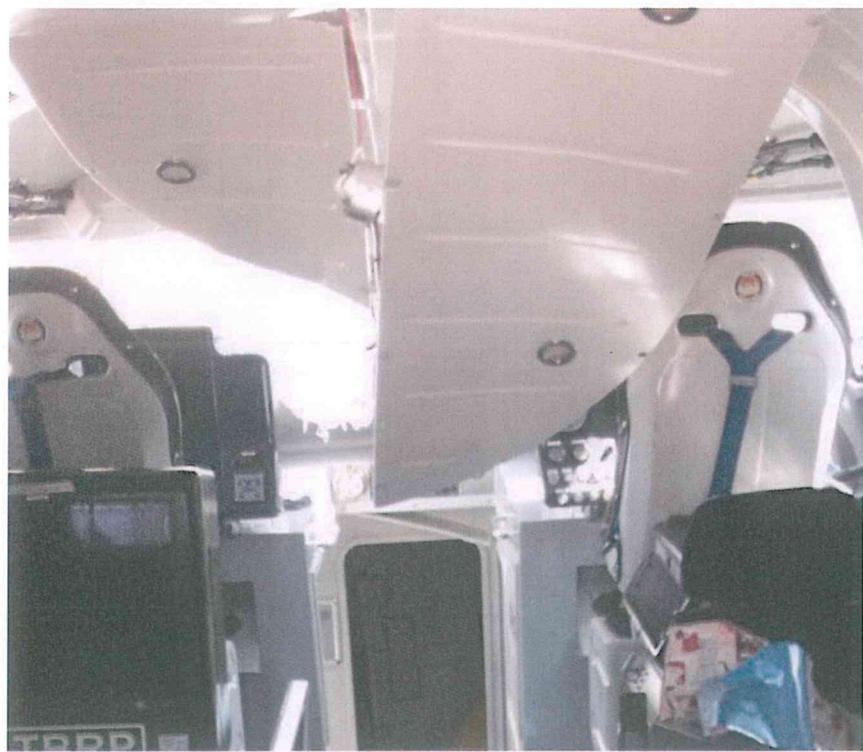
Resim 14: TCSG 25 Botun İç Kısında Meydana Gelen Hasar

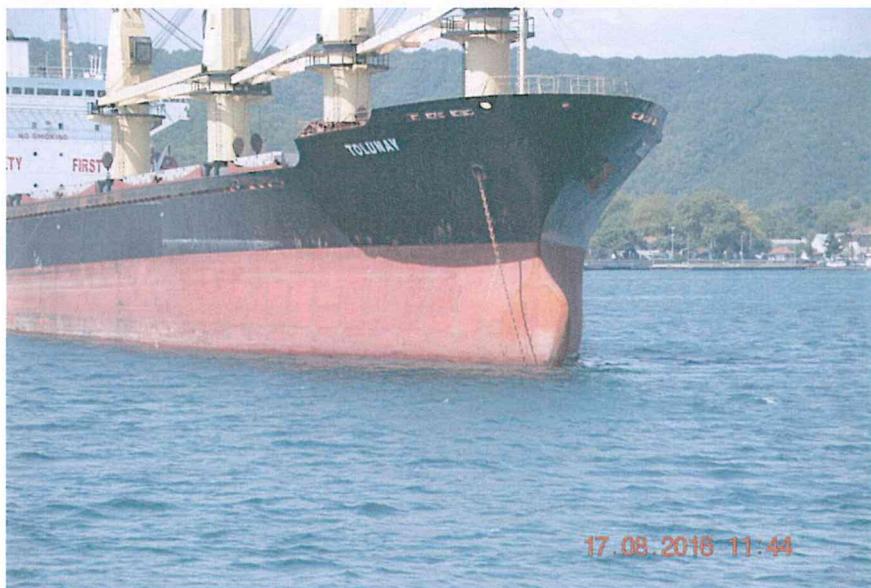
Kaza sonrası TOLUNAY gemisinde sadece çatmanın gerçekleştiği baş balbında boyalı hasarı oluşmuştur(*Resim 15*).

Resim 15: Tolunay Gemisinin Çatma Sonrası Balbında Oluşan Hasar

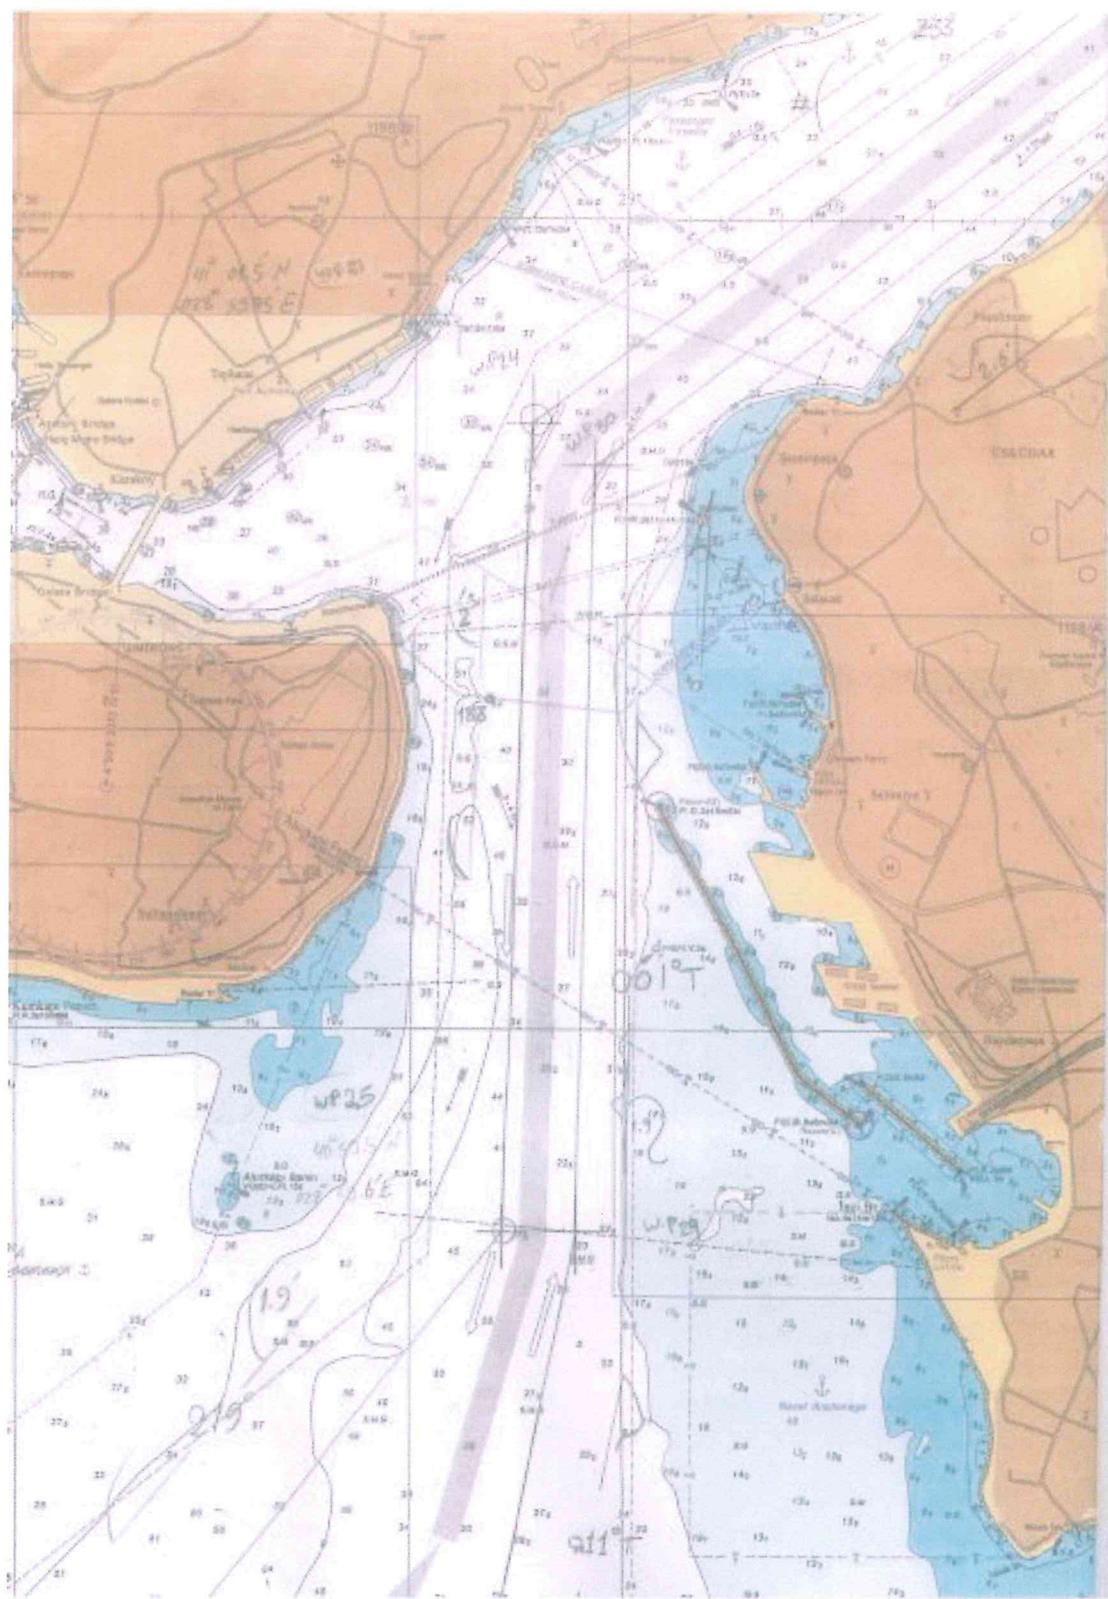
Gemide British Admiralty deniz haritaları kullanılmaktadır. 1159 numaralı İstanbul Boğazı güney haritası gemide mevcut olup, harita üzerinde İstanbul Boğazı geçiş için rota planlaşmasının yapıldığı görülmektedir. Ancak harita incelemesinde geminin seyrine dair mevkilerin haritaya işlenmediği tespit edilmiştir.(Resim:16).

Resim 16: TOLUNAY Gemisinin Kaza Anında Kullandığı Seyir Haritası

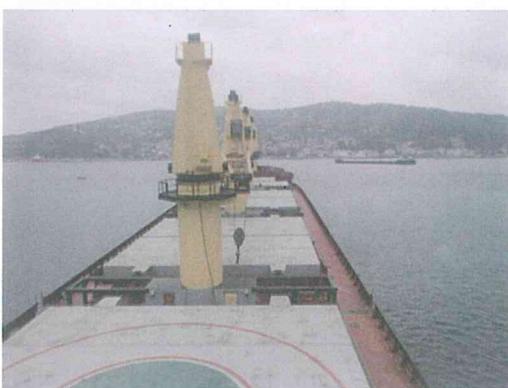
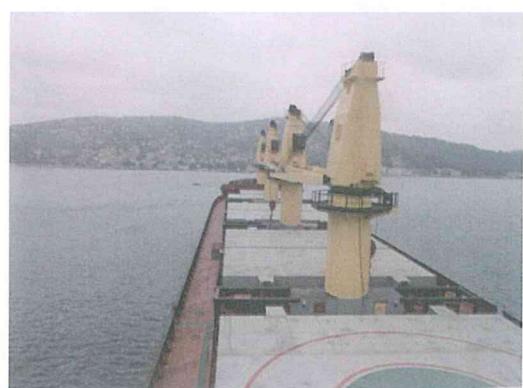
TOLUNAY gemisinin pruva-pupa hattında ambar aralarında 4 adet kreyn bulunmaktadır. Bu kreynler köprüüstünden bakıldığından görüşe engel durumlar teşkil etmektedir. (Resim:22,23)

Resim 22-23: Gemi Kreynlerinin Oluşturduğu Kör Sektör

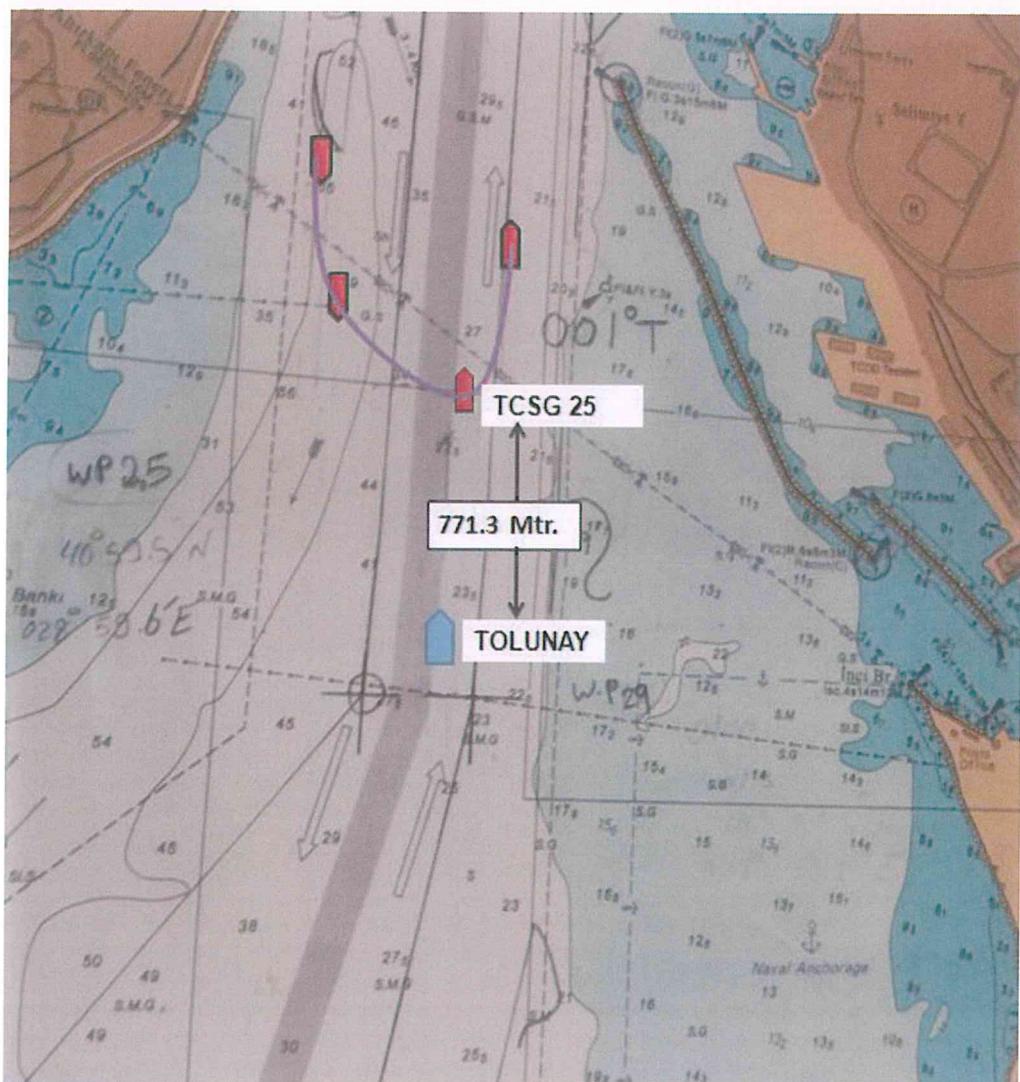
TCSG 25 bot, TOLUNAY gemisinin pruvasına U dönüşü yaparak refakat ve korumakla görevlendirildiği VALENTIN PIKUL isimli Rusya Federasyonu bağlısı savaş gemisinin pupası doğrultusuna saat 08:14:30'da yerleşmiştir. Bu esnada 9.7 knot hızla ilerleyen TOLUNAY gemisi ile 8.6 knot hızla ilerleyen TCSG 25 bot arasında 771.3 metre (yaklaşık 4 gomina) mesafe bulunmakta olup, TCSG 25 botu TOLUNAY gemisinin pruva istikametine göre 10.9 derece sancağında konumlanmaktadır (Şekil:9).

Şekil 9: TCSG 25 Botun U Dönüşü Sonrası TOLUNAY Gemisi İle Arasındaki Mesafe

TOLUNAY gemisinin TCSG 25 bota çatmasına kadar geçen 7 dakikalık süreç boyunca TOLUNAY gemisi TCSG 25 botun kemeresinden itibaren 22.5 derece(2 kerte) geridedir. Bu veriler ışığında TOLUNAY gemisinin yetişen tekne olduğu tespit edilmiştir.

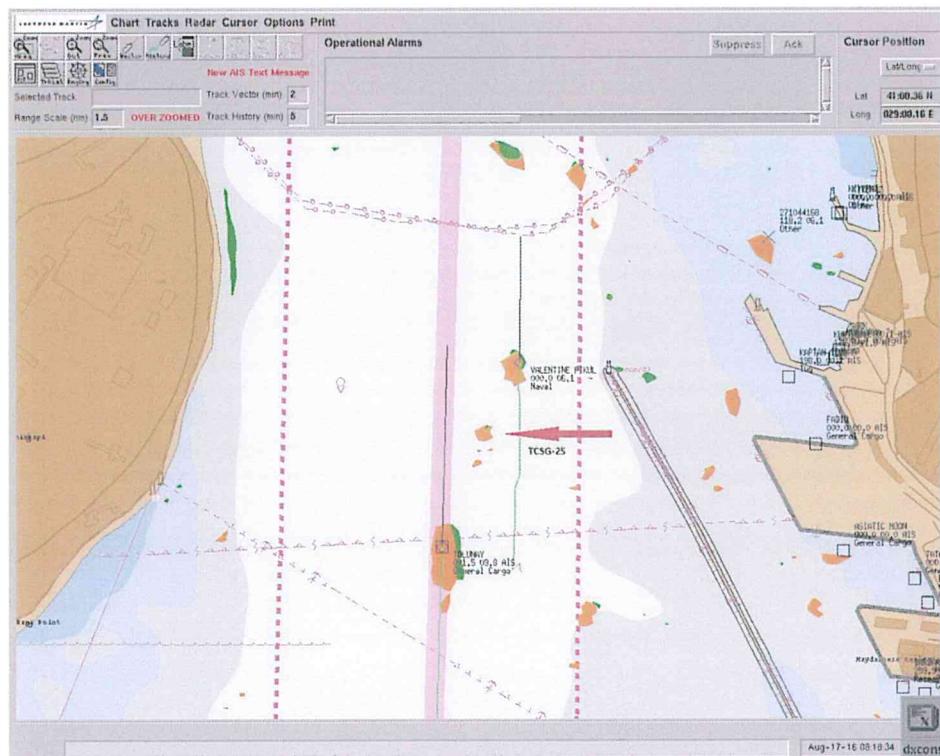
Bu radarlar kullanılarak iyi bir gözlem yapılabilsse veya radarlardan gerektiği şekilde faydalanailebilseydi önünde seyretmekte olan TCSG 25 botunu göz ile yapılan gözcülükle fark etmese bile radarlarından tespit edip çatışmadan kaçınmak için gerekli manevrayı yapabileceği değerlendirilmektedir. Nitekim İstanbul GTH’tan alınan radar bilgi ekranında, çatışmadan 3 dakika önce saat 08:18:34’e ait radar görüntüsünde TCSG 25 botun açıkça eko verdiği görülmektedir(*Şekil 10*).

Şekil 10: Kazadan Önce İstanbul GTH Alınan Ekran Görüntüsü

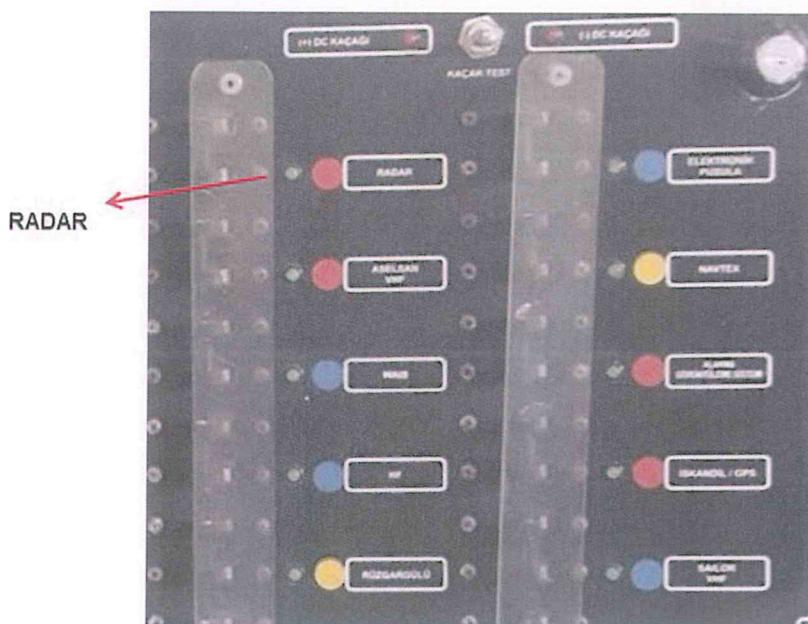
Çatmadan sonra TCSG 25 botta yapılan incelemelerde TCSG 25 botunda köprüüstündeki elektronik cihazlara elektrik beslemesini gösteren panelde radara giden besleme ünitesinin yeşil yandığı (*Resim:28*), dolayısıyla TCSG 25 botun radarının bozuk olmadığı kanaatine varılmıştır. TCSG 25 botun radarının seyir boyunca aktif olarak çalışıp çalışmadığına ilişkin net bir bilgi olmamakla birlikte, çatmadan 1 dakika öncesini gösteren Rusya Federasyonu bağlısı savaş gemisi tarafından kaydedilen video görüntüsünde TCSG 25 botun radar anteninin dönmediği, dolayısıyla aktif olarak çalışmadığı değerlendirilmektedir.

Resim 28: TCSG 25 Bot Elektrik Beleme Paneli

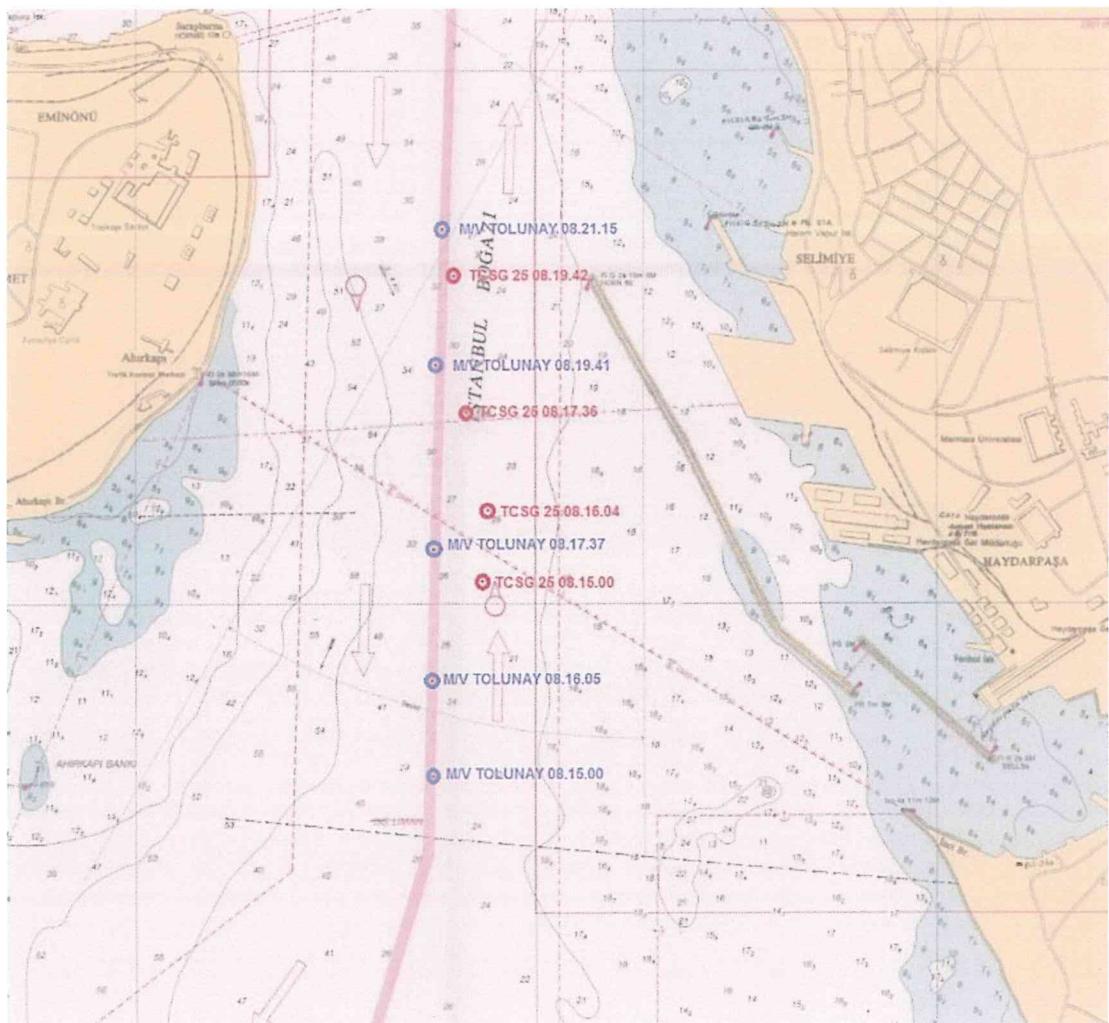
TCSG 25 botun VALENTIN PIKUL isimli Rusya Federasyonu bağlısı savaş gemisine, koruma ve refakat görevine başladığı saat 08:14:30 ile kazanın meydana geldiği saat 08:21:14'e kadar VALENTIN PIKUL ve TOLUNAY gemisinin izlediği rota ve hız ile TCSG 25 botun hızı Tablo:2'de gösterilmektedir. TCSG Botun hızının kaydedildiği SAHMUS'da izlediği rota kayıtlı olmadığından izlediği rotaya tabloda yer verilememiştir. Ancak TCSG 25 botun koruma ve refakat görevine başladığı andan kaza anına kadar 123 metre kadar kendi iskelesine doğru kaydığını tespit edilmiştir(Şekil 11).

Şekil 11: TCSG 25 Botun U Dönüşü Sonrası İskeleye Düşmesi
