## M/V VESTIMAR

Kuruyük Gemisinde Acente Görevlisinin  
Denize Düşmesi Sonucu Hayatını Kaybetmesine İlişkin  
Deniz Kazası İnceleme Raporu

İzmir, Aliğa Limanı  
05 Şubat 2011

Rapor No:1/2011

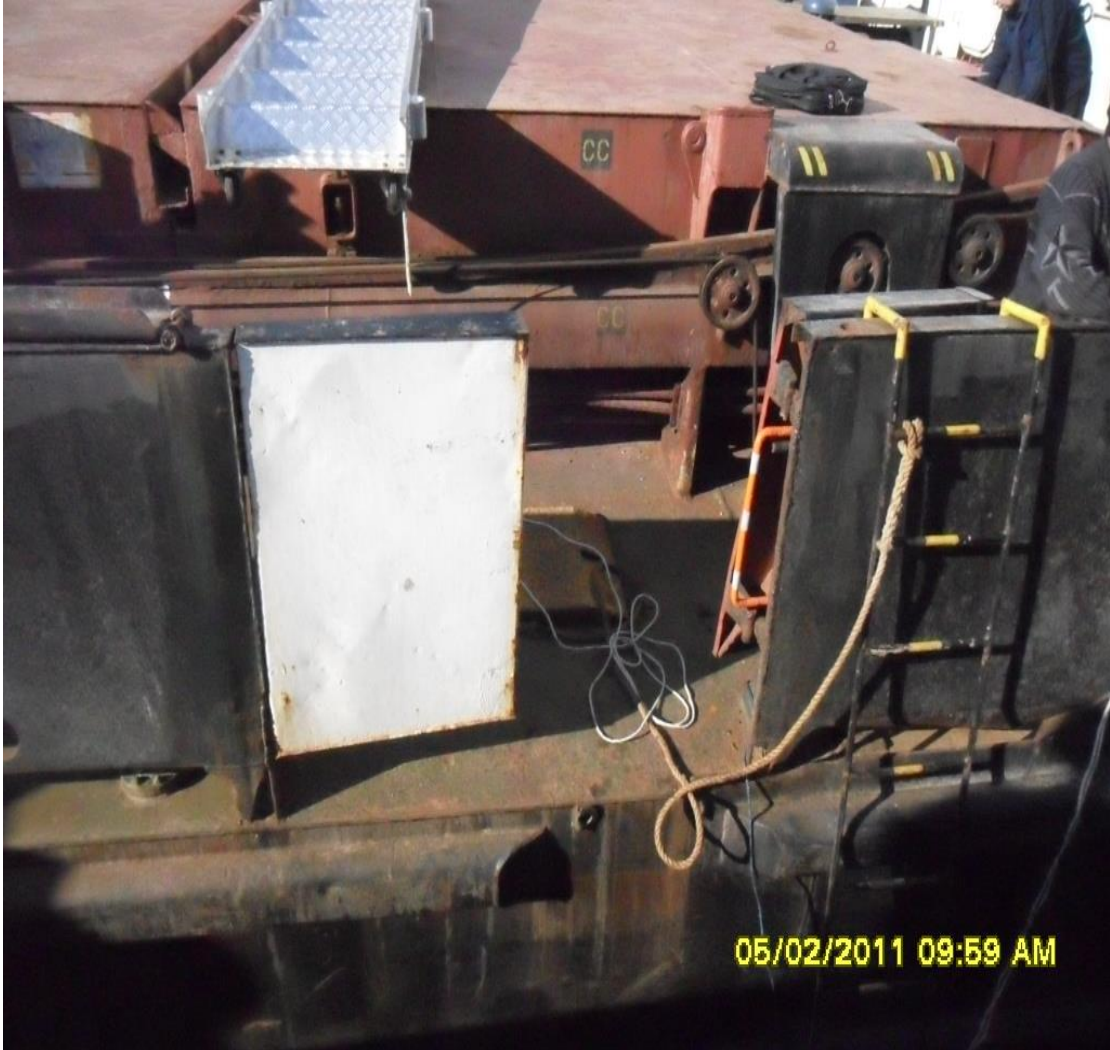
Resim 3: Sürme iskelenin gemiye baėlı olduėu nokta

**5.1** Borda merdivenini güverteye sabitleyen kancalar kırıldı. Aynı zamanda borda merdiveninin puntele bağlandığı halatlar çürük ve mukavemetsizdi.

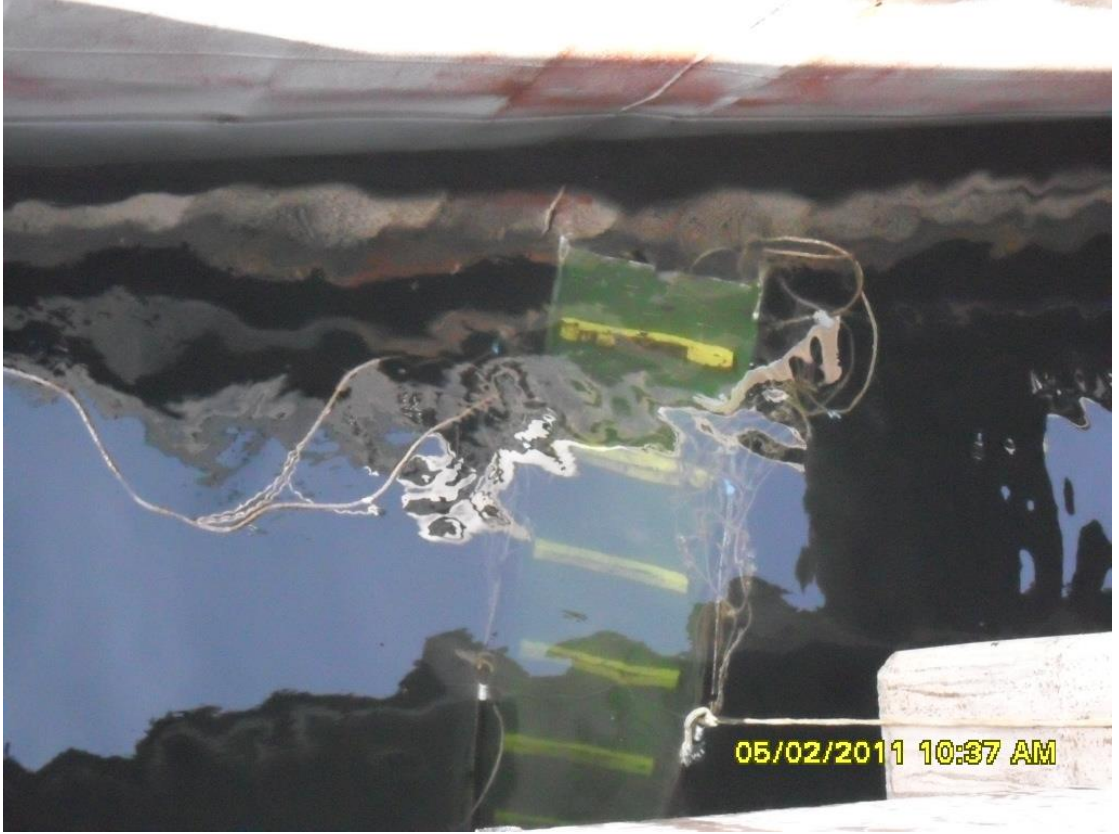
Acente görevlisi tahliyenin tamamlanmasına müteakip, liman çıkış işlemlerini tamamlanmak için saat 09.25 ile 09.30 arasında İ.D.Ç. iskelesine giriş yapmış, aracını geminin hemen yanına park etmiştir. Gemiye çıkmak amacıyla gemi ile iskele arasına kurulmuş ve gemiye ait olan seyyar iskeleye doğru hareketlenmiştir. İskele üzerinde birkaç adım ilerledikten sonra seyyar iskelenin gemiye bağlı ucunun gemiden kurtulması sonucu, iskeleyle birlikte acente görevlisi de denize düşmüştür.

Resim 4: Acente görevlisi ile birlikte denize düşen sürme iskele

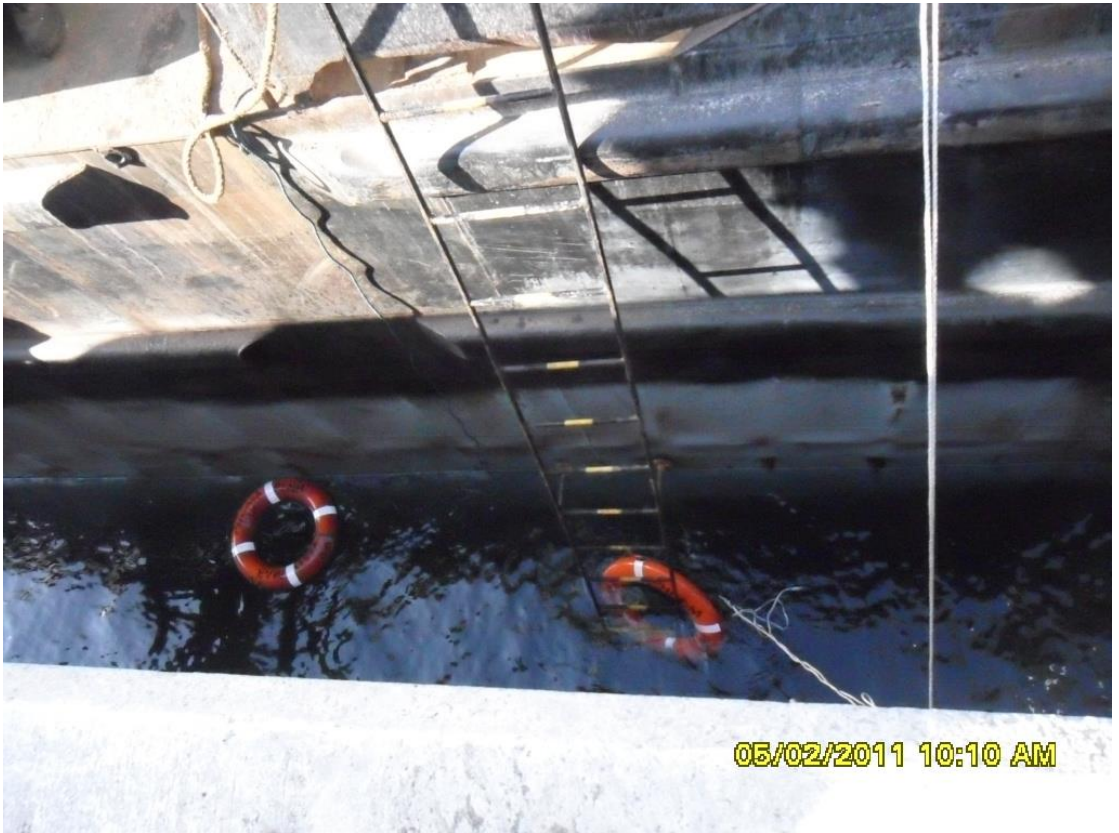
Resim 5: Denize atılan can simitleri

**5.4** Nöbetçi personel, acente görevlisinin denize düştüğünü gördükten sonra can simidi bulmak için kış üstüne gitti. Oysa can simidi, acil müdahale için borda merdiveni yanında hazır bulundurulmalıydı.

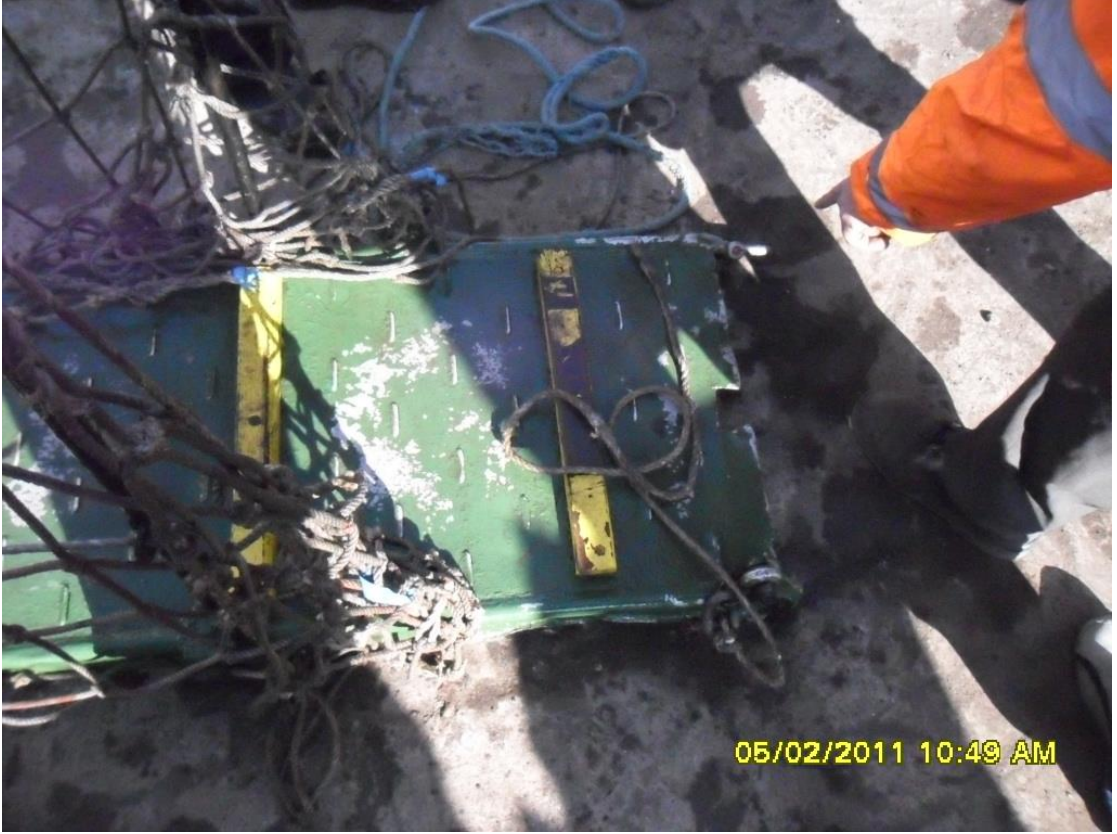
Resim 7: Sürme iskelenin durumu

**4.8** Olay öncesinde gemi ęalıřanları, iskele ve bađlantılarını kontrol etmemiř, riskin giderek büyüdüđünü fark etmemiřtir. Eđer seyyar iskelenin, deđiřen durumlar nedeni ile (tahliye nedeni ile draft deđiřimi ve halatlarının gerginlik durumundaki deđiřiklikler) giderek tehlikeli hale geldiđi önceden fark edilmiř olsaydı bu kaza meydana gelmeyecekti. Geminin uluslararası emniyetli yönetim planı incelendiđinde, borda iskelesi ile ilgi risk deđerlendirmesinin mevcut olduđu górlmüřtür, fakat uygulamada önemli eksiklikler mevcuttur.

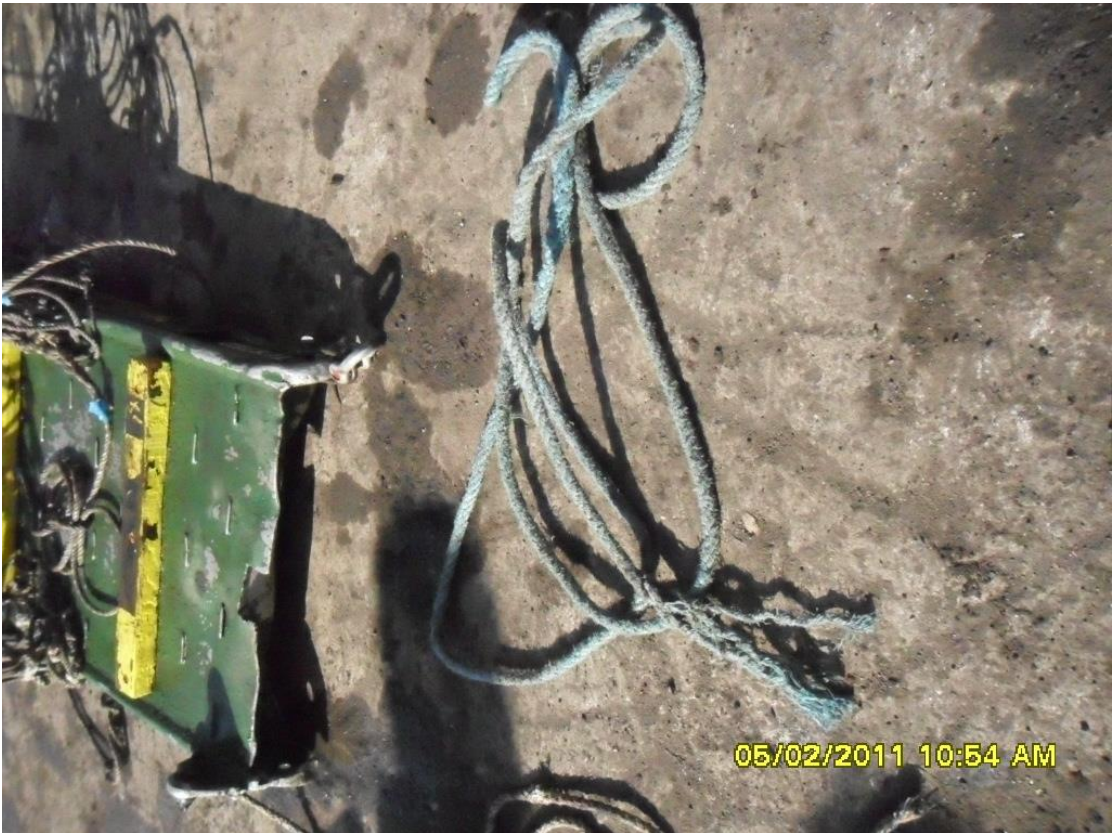
Resim 8: Sürme iskelenin gemiye bağlandığı ve olay anında kopan halat

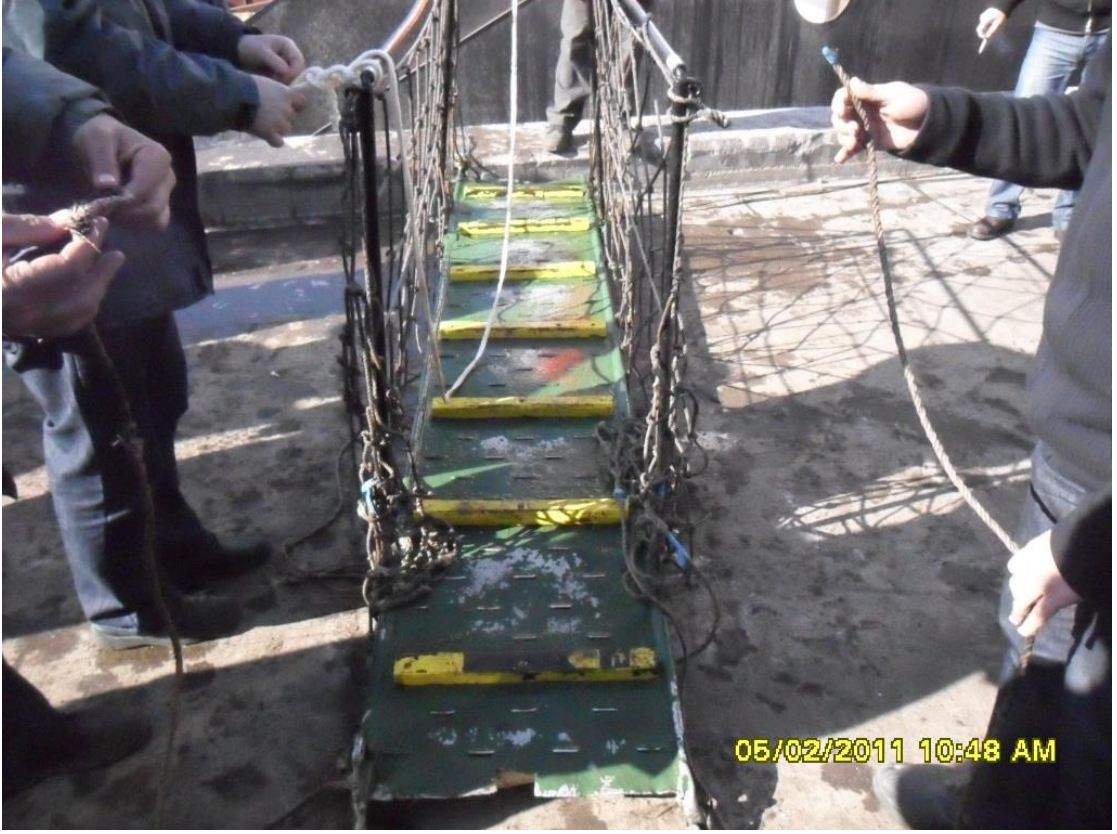
Resim 9: Kullanılan eski sürme iskele

**4.7** Gemide iki adet seyyar iskele bulunduđu tespit edilmiř ve gemi kaptanına bu iki seyyar iskeleden neden eski ve kısa olanı seřtikleri sorulmuřtur. Gemi kaptanı tarafından yapılan deđerlendirmede, yeni merdivenin İstanbul Bođaz geçiřinde henüz alınmıř ve kurulmadan gemiye teslim edilmiř olması nedeniyle, kurmaya vakitlerinin olmadıđı, sızkonusu merdiveni hazırlamanın 5-6 saat gibi uzun bir zaman alacađı; ayrıca eski iskelenin kullanılmasında gúvenlik aęısından bir sıkıntı górlmediđi belirtilmiřtir. Oysa eski iskele oldukęa bakımsız ve gemiye bađlandıđı kısımda eksiklikler mevcuttur. Örneđin sürme iskelenin puntele tutunmasını sađlayan kanca kırık durumdadır. Bununla birlikte sürme iskelenin gemi gúvertesine bađlandıđı halatların yeterli mukavemete sahip olmadıkları da gözlemlenmiřtir. Ayrıca, yeni alınmıř olan merdivenin gemi personelince donatılmasının bahsedildiđi kadar uzun bir süre almayacađı muhakkaktır.

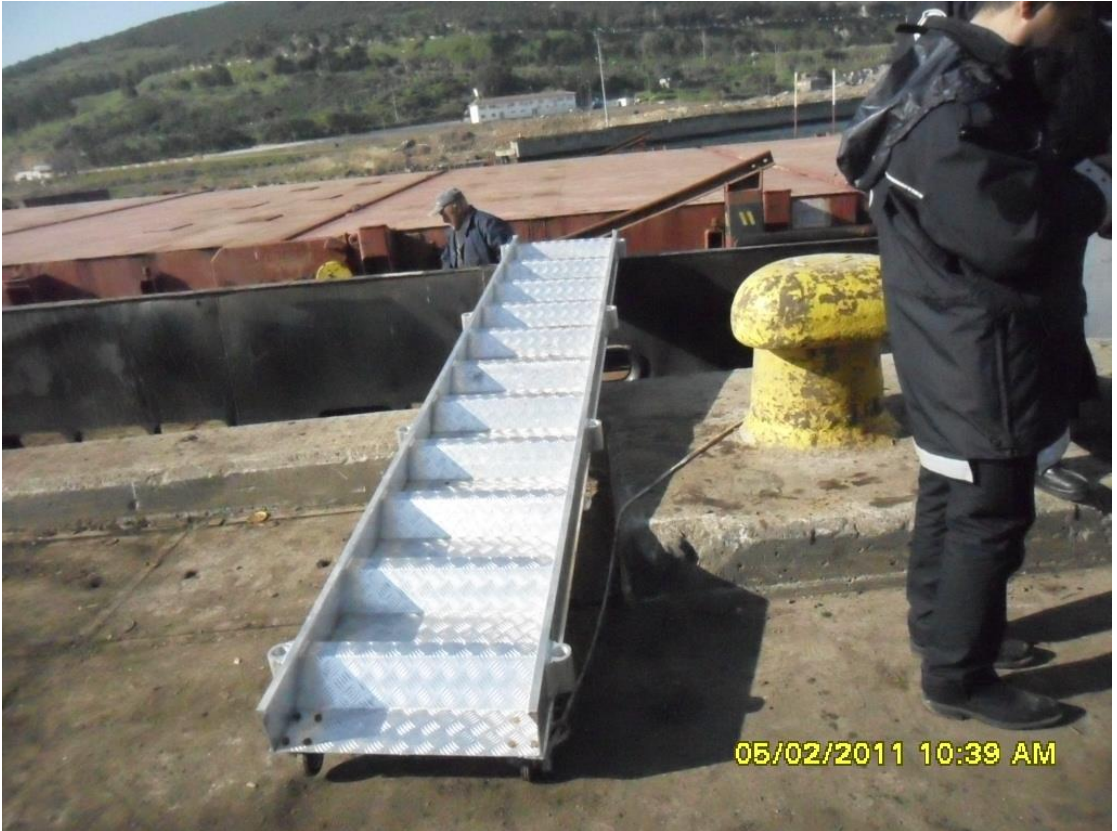
Resim 10: Kullanılmayan ve gemide mevcut olan yeni sürme iskele

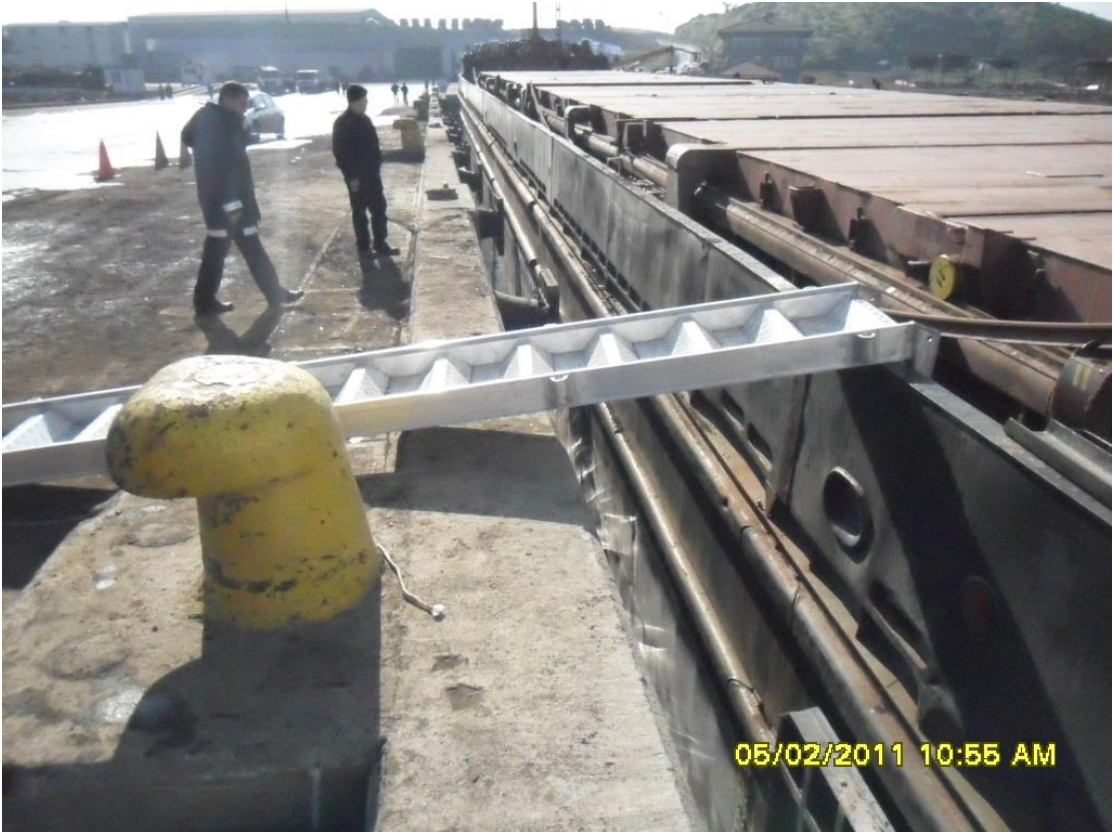
Resim 11: Sürme iskele pozisyonu
