## CİDDİ DENİZ KAZASI RAPORU

**GEMİNİN ADI** : YAVUZ NAZ  
**IMO NUMARASI** : 8732855  
**GEMİNİN BAYRAĞI** : TÜRK  
**KAZA YERİ** : Tekirdağ CEYPORT Limanı 6 Mil Açığı  
**KAZA TARİHİ / SAATİ** : 02.03.2023 / 06:05 (TSİ)  
**ÖLÜ / YARALI DURUMU** : -/-  
**HASAR DURUMU / ÇEVRE KİRLİLİĞİ** : 14 Araç Yanmıştır/-

Heyet Karar No: 12/DNZ-05/2023

Tarih: 19 /06/ 2023

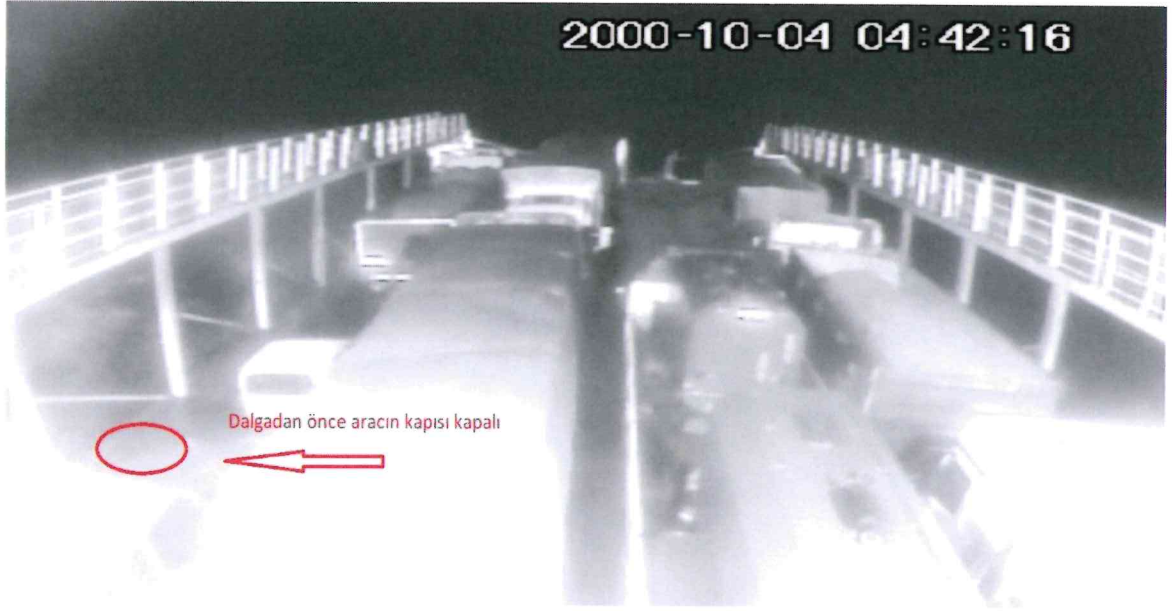
Hava şartlarının ağır olması nedeniyle gemi sancak tarafından saat 04:09<sup>3</sup> (04:42) sularında şiddetli dalgaya maruz kalmıştır. Kazayla ilgili video görüntülerine göre, geminin sancak açık güvertede bulunan ticari aracın (minivan) şoför kapısı kapalı iken (Resim 4), sancak tarafından gelen şiddetli bir dalga (Resim 5) aracın tamamını kaplayarak kapalı bulunan şoför mahalli kapısının açılmasına sebep olmuştur. (Resim 6).

*Resim 4 Dalga vurmadan önceki aracın kapısının durumu*

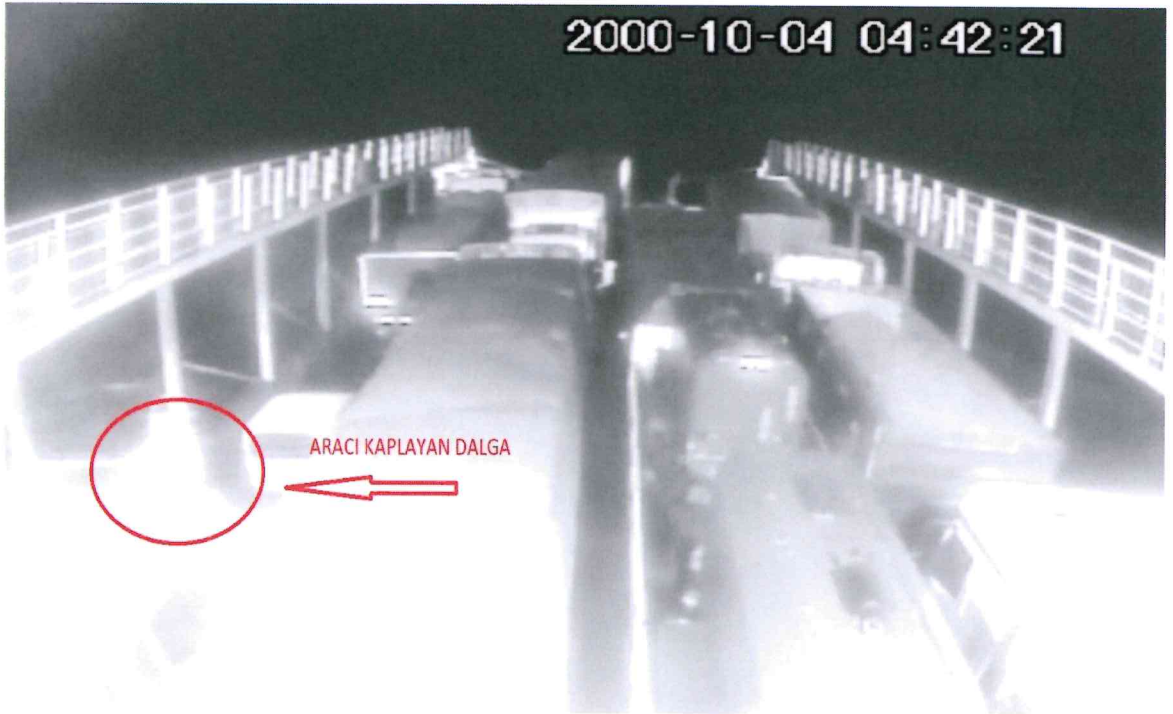
*Resim 5 Yanan aracı kaplayan dalga*

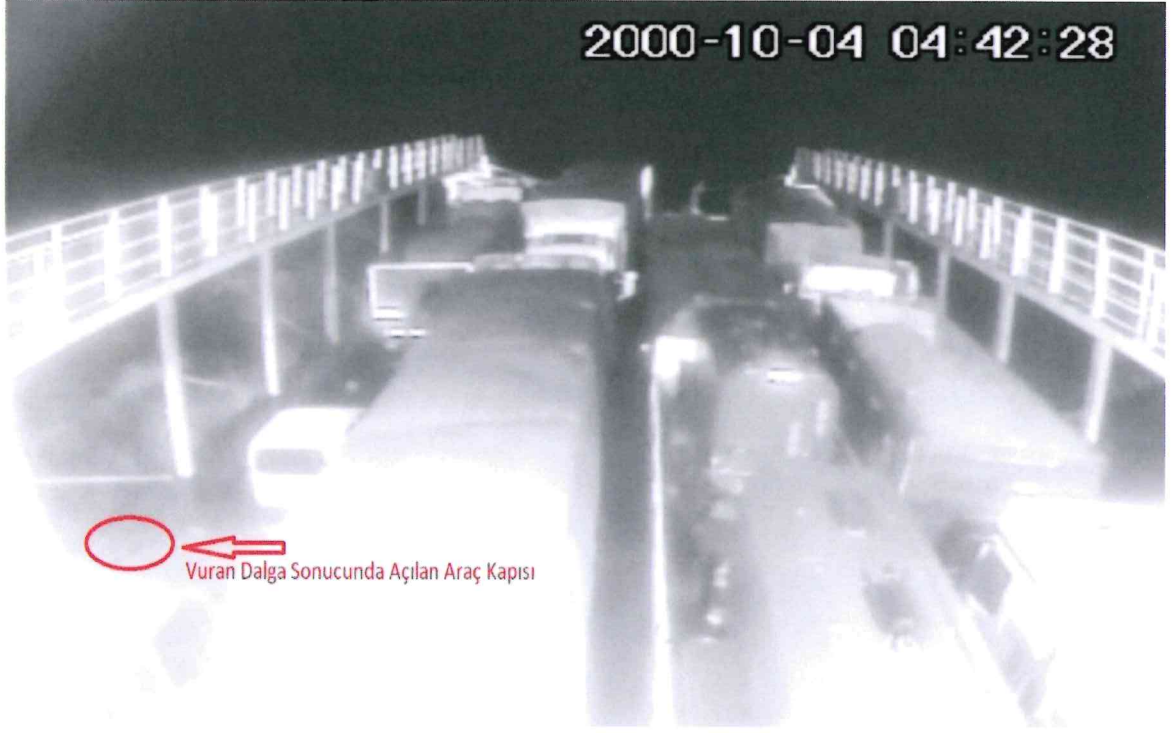
*Resim 6 Dalganın etkisi ile yanan aracın kapısının açılması*

Yangının muhtemel çıkış sebebi düşünüldüğünde, ticari binek aracın kapısının kilitli durumda olmaması, kuvvetli deniz dalgasının etkisiyle şoför kapısının açılmasına ve kapının açılmasıyla içeriye giren deniz suyu elektrik tertibatının ark yapmasına neden olmuştur.

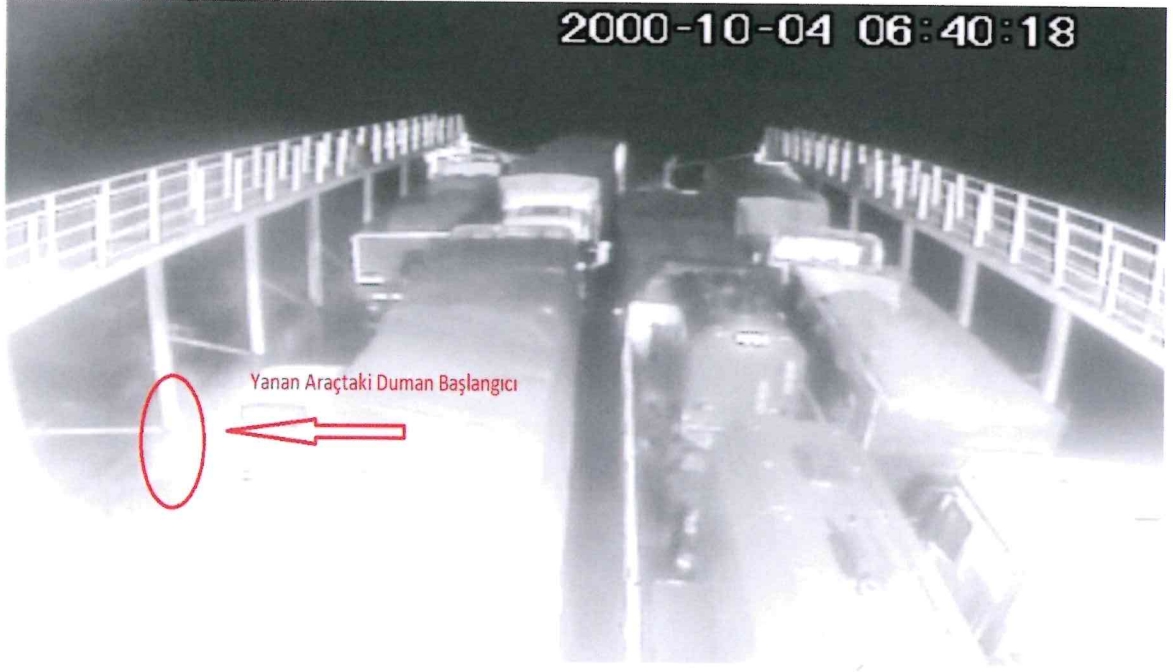
*Resim 7 Yanan Araçtan dumanların yükselmesi*

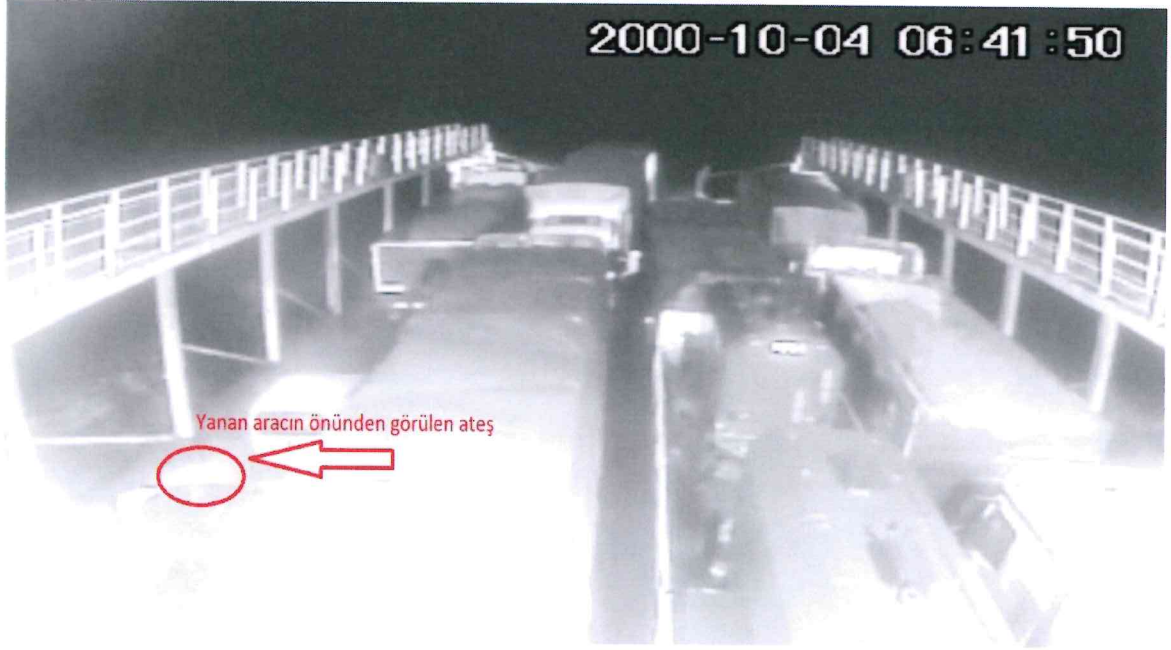
*Resim 8 Yanan araçtan alevlerin yükselmesi*

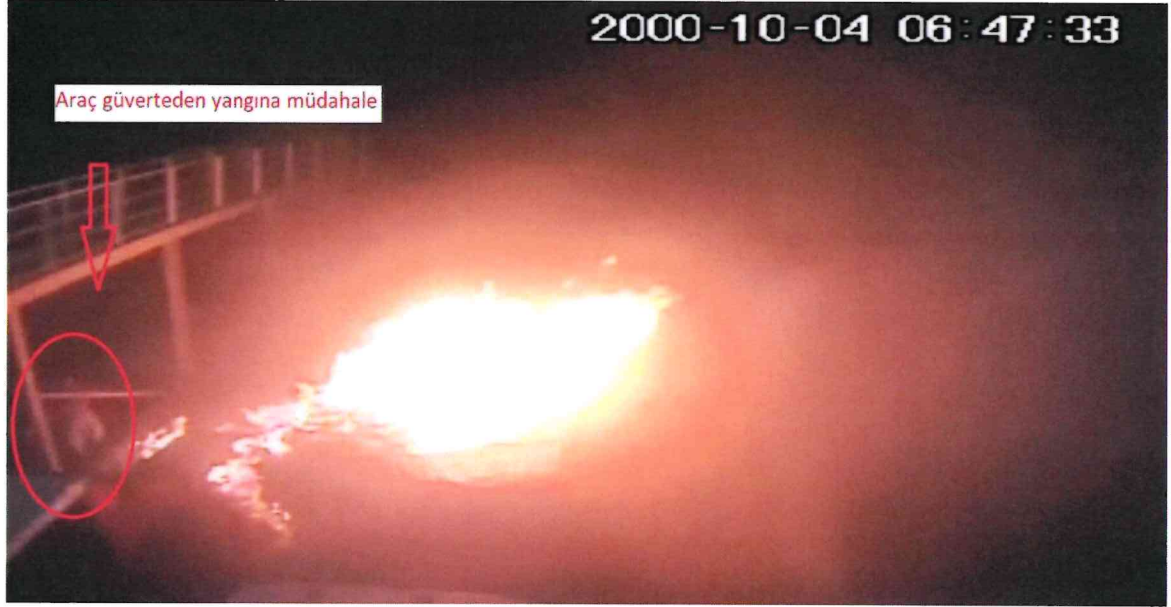
Yangın ilk olarak yolcu salonunda bekleyen iki kişi tarafından<sup>4</sup> saat 06:13 sularında fark edilmiştir. (Resim 9) Daha sonra ilk görenler tarafından yangına, saat 06:14 de yolcu bekleme salonundan aldıkları taşınabilir yangın söndürme tüpleri ile sancak kedi köprüsü ve alt araç güvertesinden müdahale etmişlerdir. (Resim 10 ve Resim 11)

*Resim 11 Yangına yangın tüpü ile alt kat araç güverteden yolcular tarafından müdahale*

Yangının başlangıcı ilk yolcular tarafından fark edilmiş ve yangına müdahale ilk yolcular tarafından yolcu salonundaki yangın tüpleri ile yapılmıştır. Video görüntülerinden yolcuların yangın esnasında kedi köprüsünden yangına gelişi güzel tüplerle müdahale ettiği hatta çok riskli olmasına rağmen bazı yolcuların araç güvertesine kadar inip kendi aracına müdahale ettiği görülmektedir. (Resim 11)

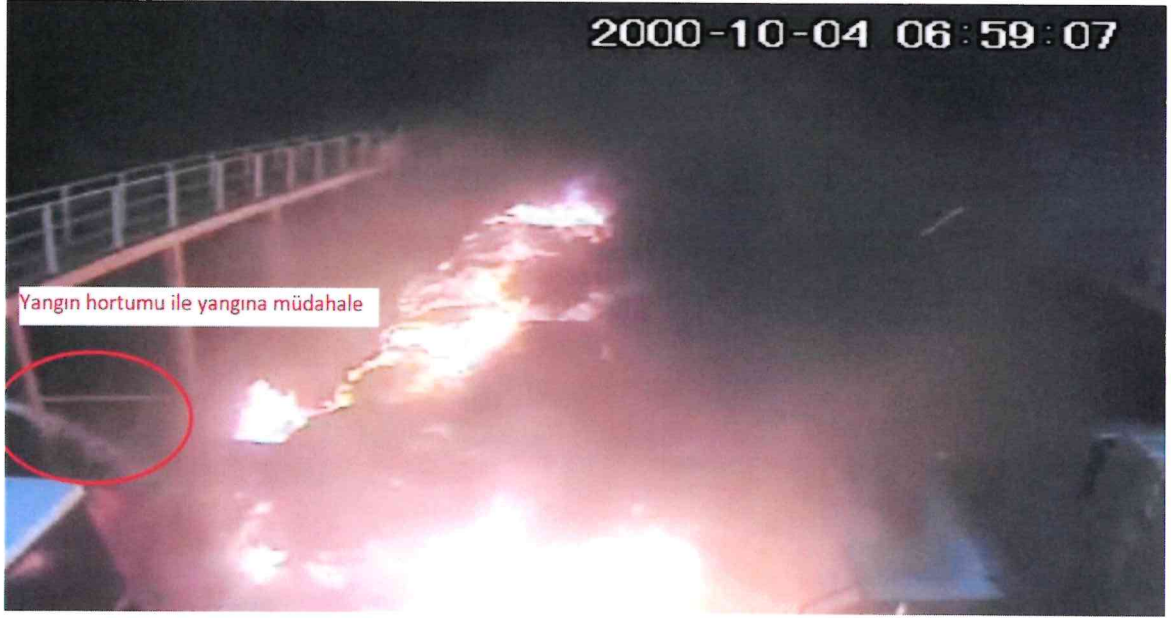
Saat 06:21 de gemi mürettebatı tarafından, geminin sancak kedi köprüsünde yer alan yangın istasyonundaki yangın hortumu ve nozulları döşenmeye başlanmış, geminin yangın devresine bağlanan hortum vasıtasıyla yangına su ile ilk müdahale saat 06:26 da (Resim 12 Yangına yangın hortumu ile müdahale).

*Resim 12 Yangına yangın hortumu ile müdahale*

Video görüntülerinden anlaşıldığı üzere yangın istasyonlarından sadece sancak kedi köprüsü üzerinde bulunan yangın istasyonundan müdahale edildiği, buradaki suyun çok tazyiksiz olduğu ve yangını söndürmede yetersiz kaldığı görülmüştür. Yangın hortumlarındaki basınç düşüklüğünün nedeninin geminin yarı kapalı araç güvertesi alanının tavanına döşenen yağmurlama sisteminden kaynaklandığı akla gelmektedir. Normal şartlarda suyu pulvarize bir şekilde püskürterek güverteyi ve o alandaki araçların tüm parçalarını koruyacak şekilde çalışması amaçlanmıştır. Ancak, yangın sonrası yapılan gözlemden, ana yangın devresi hattından beslenen bu sistem üzerindeki boru devrelerinin yağmurlama vazifesini yapacak sprinklerin olmadığı, boru devrelerinde yer yer deliklerin olduğu görülmüştür. Bu da yangın devresindeki basıncın düşmesine sebep olmuş, dolayısıyla yangına uzun mesafeden müdahalede yetersiz kalındığı görülmüştür.

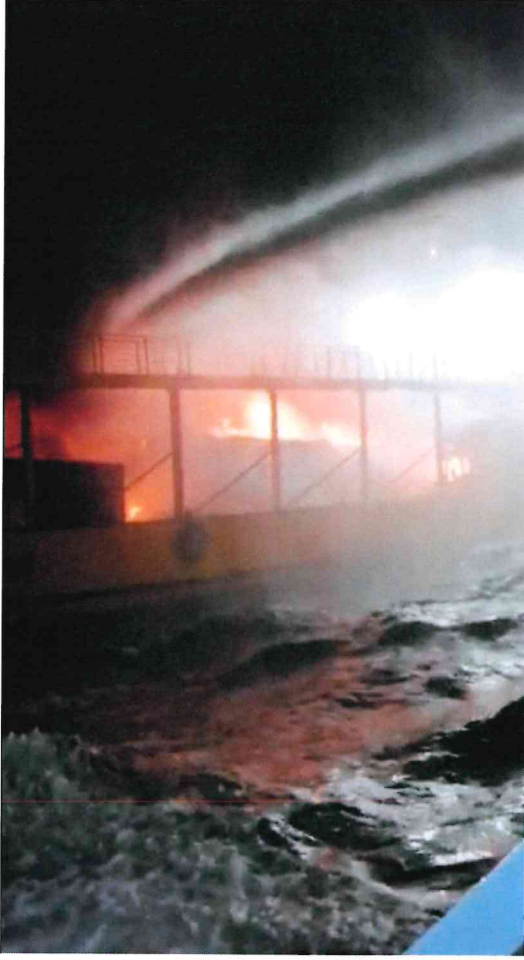
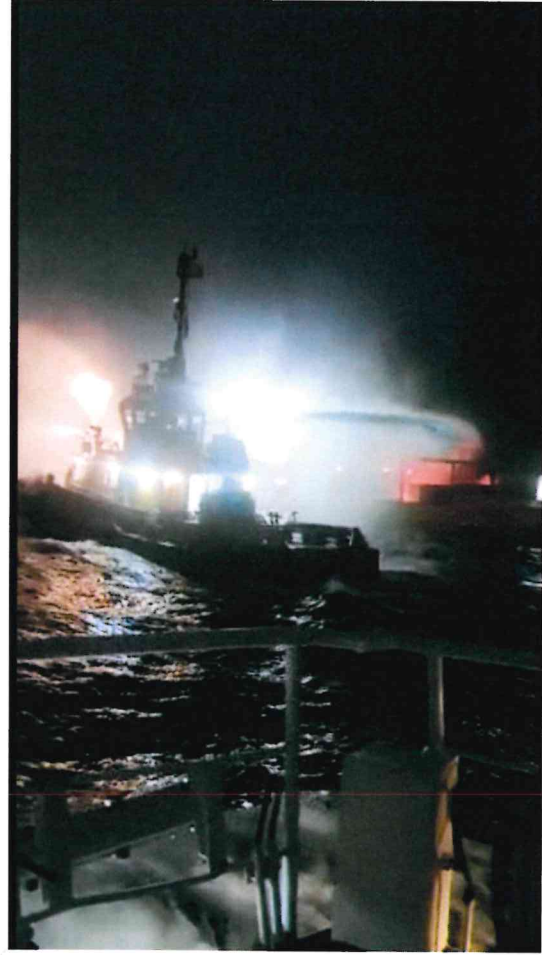
GTH Sektör Gelibolu tarafından bölge Sahil Güvenlik Komutanlığına bilgi verilmiş (06:27), Kıyı Emniyeti 4 botu da Yavuz Naz gemisine doğru 06:38 sularında hareket etmiştir. Bu arada geminin yolcuları ve mürettebatı yangına kendi imkanları çerçevesinde müdahaleye devam etmiş ancak geminin sancak tarafından gelen etkili rüzgâr nedeniyle yangın daha fazla ilerleyerek diğer araçlara sıçramıştır. Saat 07:05 sularında CEYPORT limanına ait römorkörler yüksek basınç pompalı söndürme ekipmanları ( Fi-Fi römorkörler) ile yangına müdahale etmişlerdir. ( Resim 13 Limana ait römorkörler tarafından yangına müdahale)

*Resim 13 Limana ait römorkörler tarafından yangına müdahale*

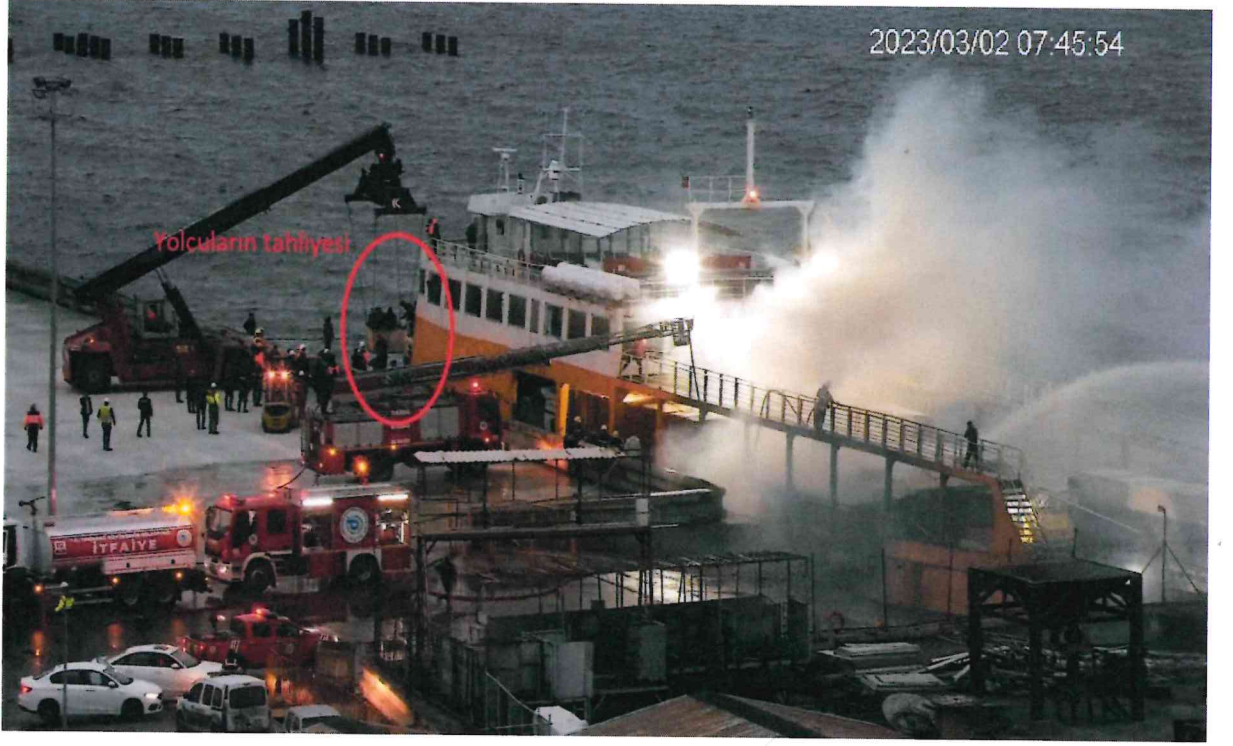
Saat 07:30 da CEYPORT Limanı rıhtıma yanaşan Yavuz Naz gemisindeki yangın, rüzgârın kesilmesi ve römorkörlerin yangına müdahale etmesi ile saat 07:47 de kontrol altına alınmıştır. Bu arada limana ait vincin sepeti ile saat 07:45 sularında gemideki yolcu ve personelin tahliyesi yapılmıştır. (Resim 14 Yolcu ve mürettebatın tahliyesi) Tekirdağ Büyükşehir Belediyesi itfaiye ekiplerince de geminin rıhtıma yanaşmasıyla birlikte gemiye çıkmak suretiyle yangına müdahale edilmiştir (Resim 15 İtfaiyenin söndürme ve soğutma işlemleri). Bu aşamadan sonra yangın tamamen itfaiye ekiplerinin kontrolüne bırakılmıştır.

*Resim 14 Yolcu ve mürettebatın tahliyesi*

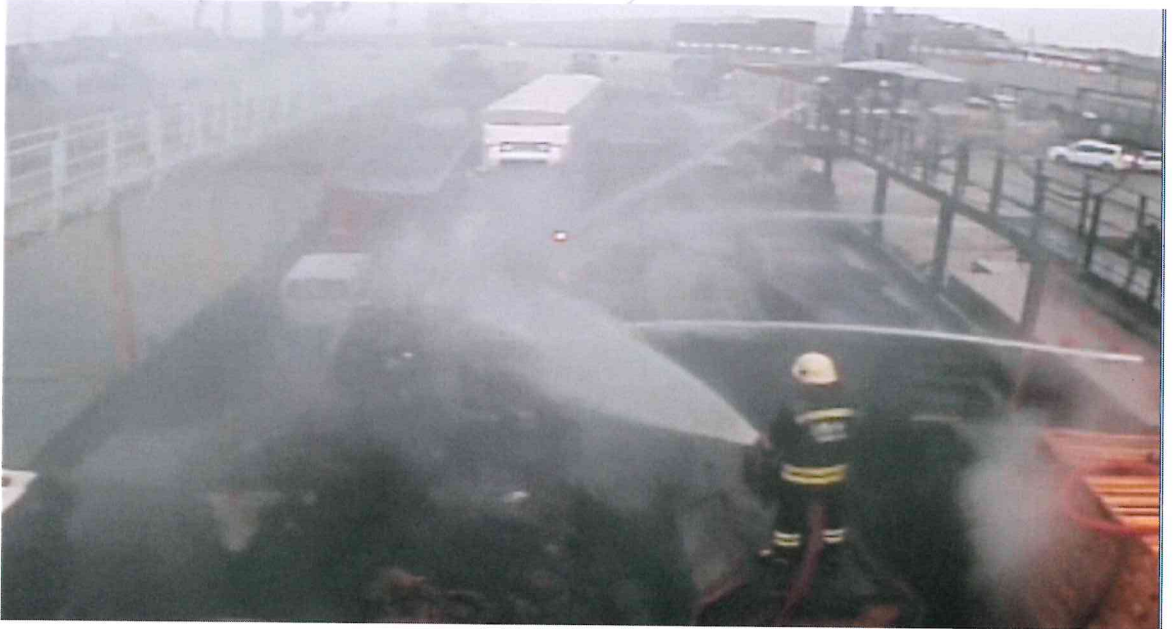
*Resim 15 İtfaiyenin söndürme ve soğutma işlemleri*

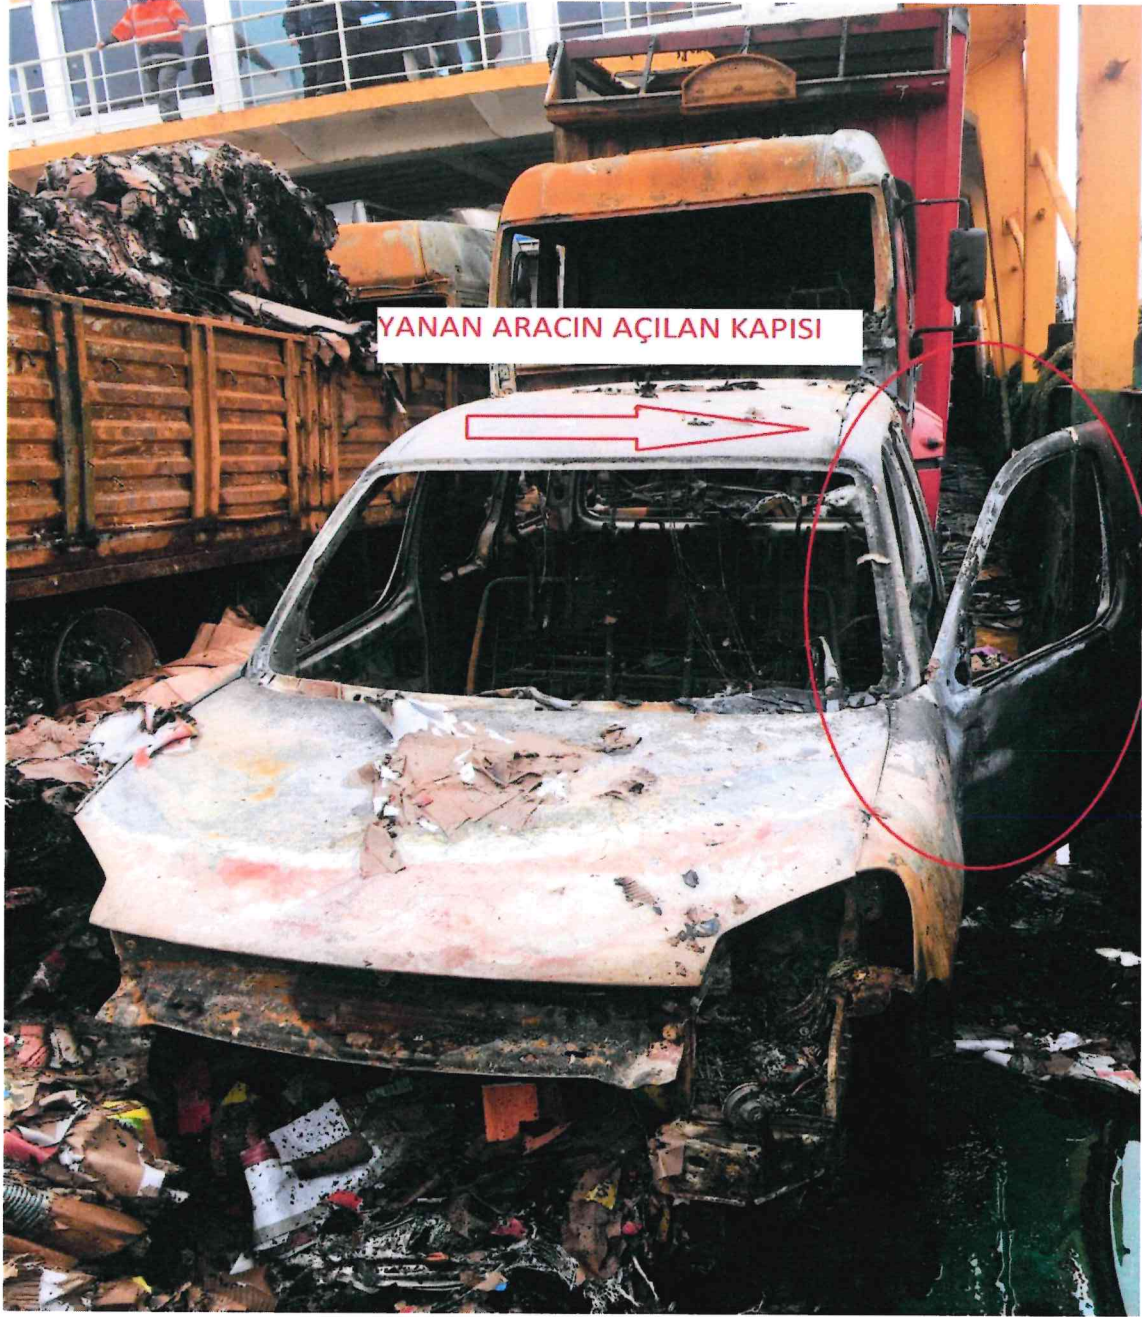
Bununla beraber gemi mürettebatından yangını ilk gören yağcı ifadesinde de, yanan aracı gördüğünde şoför kapısının açık olduğunu ve farının yandığını beyan etmiştir. Yangın sonrasında gemide yapılan kaza incelemesinde şoför kapısının açık durumda olduğu görülmüştür (Resim 16 Yangının başladığı aracın yangından sonraki durumu).

*Resim 16 Yangının başladığı aracın yangından sonraki durumu*

Yukarıda da ifade edildiği üzere yangının başlangıcı, ticari aracın motor bölümünden çıkan dumanla başlayarak alev haline gelmiş daha sonra rüzgârın etkisiyle de yanında yer alan karton yüklü tira sıçramış ve yangın daha da büyümüştür.

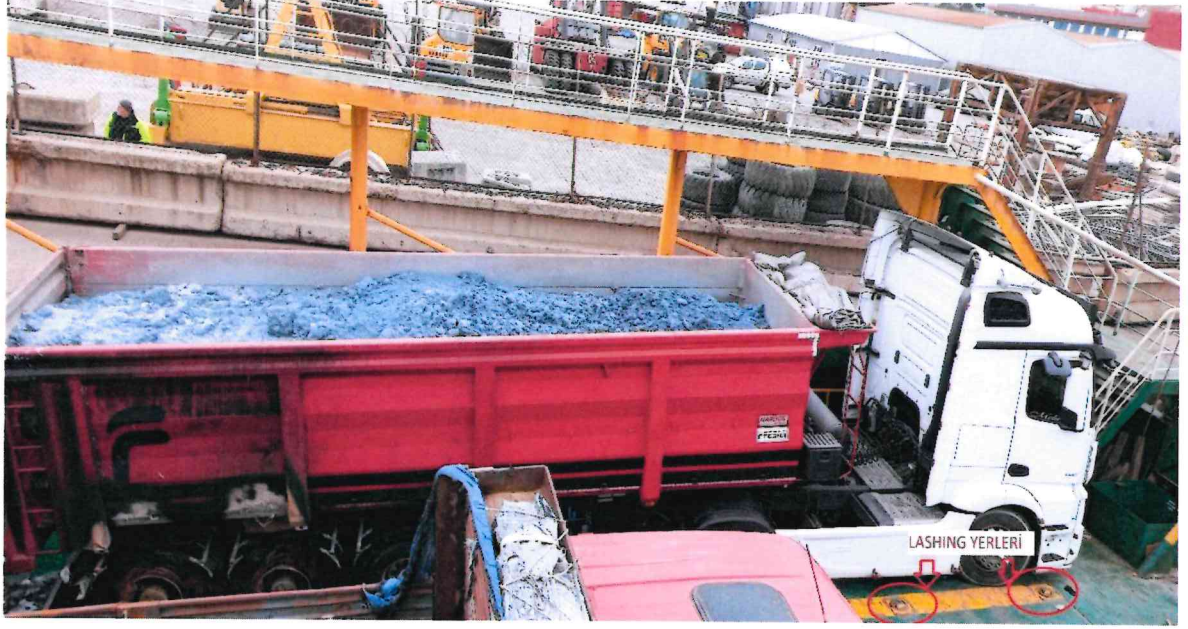
Gemilerin Teknik Yönetmeliğinde 90. Madde 5. Fıkrafta “Tekerlekli araçların gemi üzerine bağlanması veya sabitlenmesi için gerekli düzenekler olmak zorundadır.” hükmü bulunmaktadır.

*Resim 18 Kaza sonrası araçların Lashing işlemi yapılmadığı görülmüştür.*

Geminin araç güvertesi yerleşimi esnasında lashing yapılmaması, araçlar arası ön, arka ve yanlarda bırakılan mesafenin ilgili mevzuatta belirtilen limitlerin altında kalması can, mal ve yangın emniyeti açısından risk oluşturmuştur.

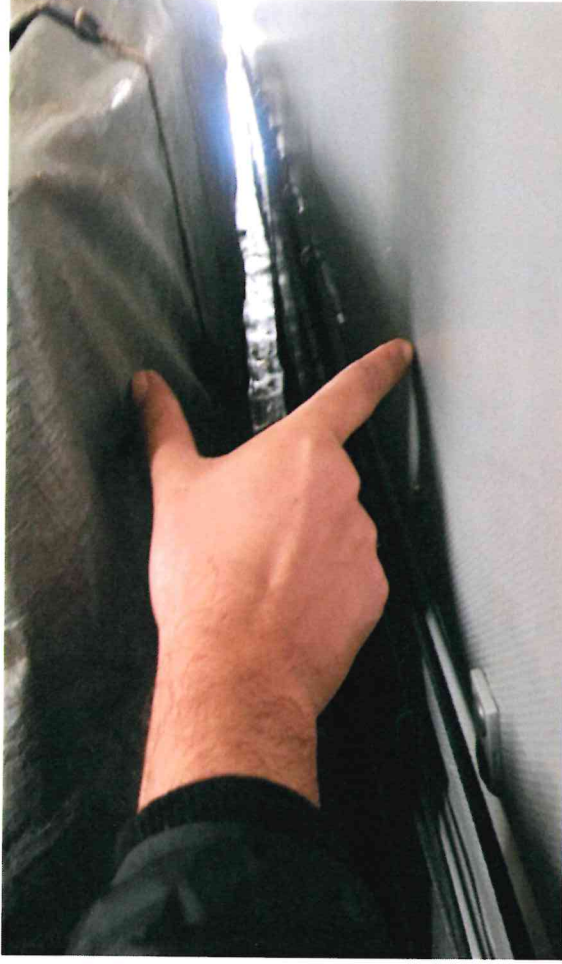
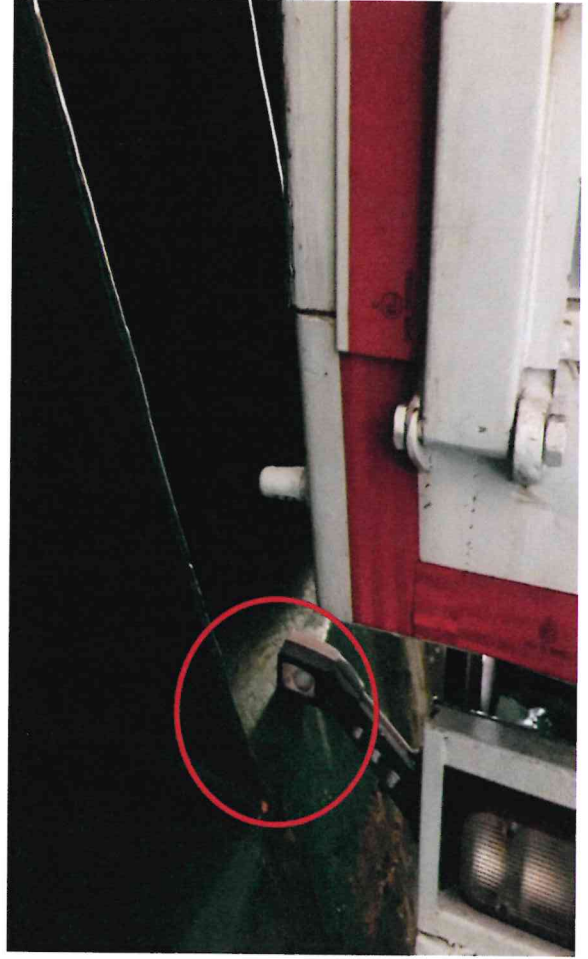
Bununla beraber aynı yönetmeliğin aynı maddesinin 4. fıkrasında araçların arasında geçişin sağlanması için gerekli minimum park mesafeler belirlenmiştir. Buna göre;

“Araçlar arasında geçişin sağlanması için araçların arası mesafe 500 mm. den az olamaz. Aracın önü ve arkası ile diğer aracın önü ve arkası arası mesafe 500 mm. den az olabilir. Araçların gemi bordasına, enine ve boyuna perdelere mesafesi 600 mm. den az olamaz.” şeklinde ifade edilmiştir.

*Resim 19 Araçlar arasındaki park mesafesinin çok yakın olduğu görülmektedir.*

Kaza sonrasında gemide yapılan incelemede, yukarıda bahsi geçen mevzuat hükümleri tarafından belirlenen lashing işlemleri ve araçlar arasında bırakılması gereken emniyet mesafesinin bırakılmadığı görülmüştür (Resim 19).

Nitekim vardiyacı olan gemi personeli, geminin seyri esnasında araç ve güverte kontrolünü araç mesafelerinin yakın olması nedeniyle araçların arasında dolaşarak değil de geminin kedi köprüsünden ancak yapabilmıştır. Dolayısıyla kilitli olup olmadığı, araçlarda yetkisiz kişilerin bulunup bulunmadığı gibi kontroller de yapılamamıştır. Hatta yangının ilerlemesinden çok kısa zaman önce iskele kedi köprüsünden kontrol amaçlı güverteye bakılmasına rağmen yangın fark edilememiştir.

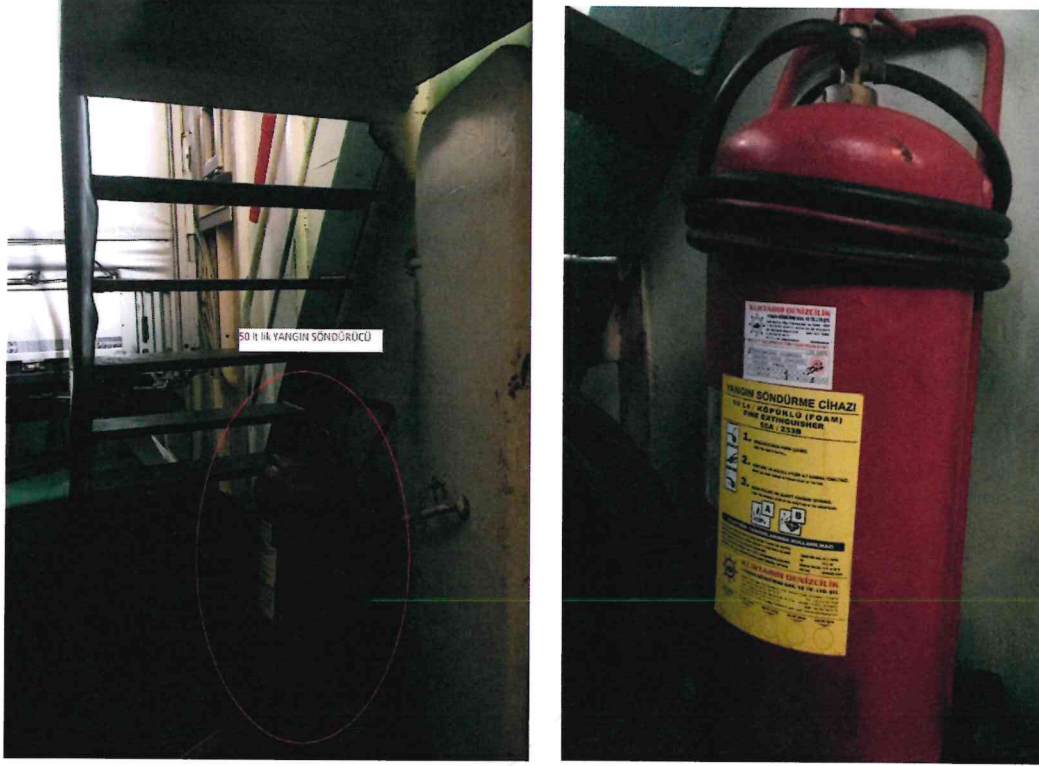
Bununla beraber yangının başlangıç anlarında kullanılması halinde yangının yayılmasını önleyecek ve söndürülmesinde etkili olabilecek 50 lt kapasiteli tekerlekli köpüklü yangın tüpü, araçlar arasındaki mesafenin yakın olmasından dolayı yangın mahalline ulaştırılamamıştır (Resim 20).

*Resim 20 Baş altında yer alan 50 Lt Yangın Söndürücü*

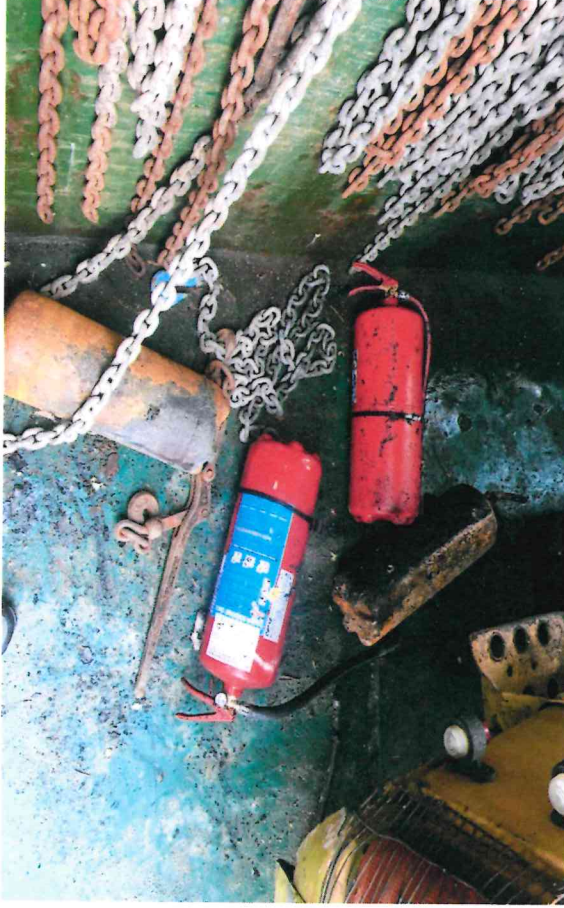
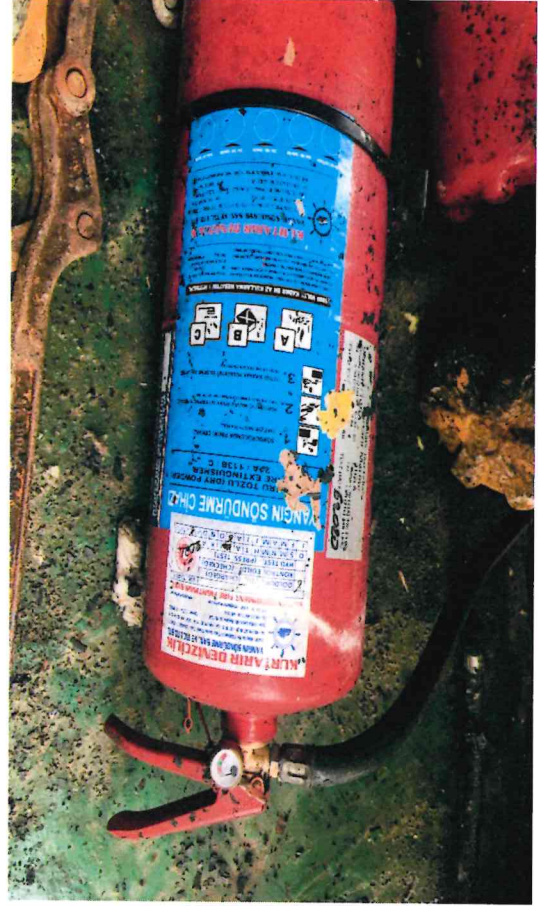
Yavuz Naz gemisindeki yangında sınırlı sayıda bulunan portatif yangın söndürücüler, geminin sancak tarafındaki kedi köprüsünden yolcular tarafından geliş güzel müdahalede kullanılmış (Resim 22 Yangın esnasında yangına geliş güzel sıkılan yangın tüpleri, rüzgârın etkisi ile söndürme çalışmalarına gözle görünür bir katkı sağlamamıştır. Rüzgârın etkisinden dolayı geminin iskele tarafından yangına müdahalenin mümkün olmayacağı anlaşıldığından, yangın hortumları geminin sancak taraftaki yangın vanasına bağlanmıştır. Gerek su basıncının yetersiz olması gerekse nozul ve hortum bağlantısının tam olarak zamanında yapılamamış olması nedeniyle rüzgârın da etkisiyle yangın, önce karton yüklü araca atlamış, sonra kopan alevli karton parçacıkları uçarak diğer araçlarda yangının yayılmasına sebep olmuştur.

*Resim 22 Yangın esnasında yangına gelişi güzel sıkılan yangın tüpleri*

Özet olarak yangın esnasında yangın tüpleri yolcular ve gemi mürettebatı tarafından gelişigüzel kullanılmışsa da yangının büyümesinden dolayı yangın tüpleri söndürmede etkili olmamıştır. Gemide yer alan 9 adet yangın istasyonundan yangın anında sadece sancak kedi köprü üstünde yer alan istasyon kullanılabilmiştir.

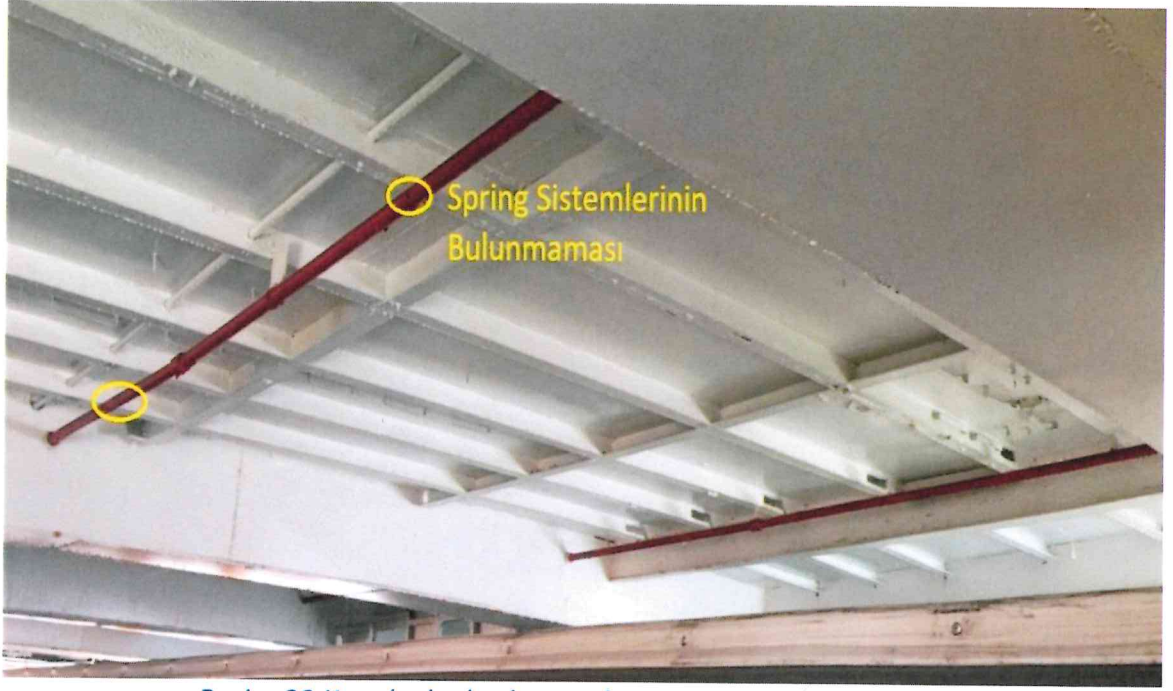
*Resim 23 Kapalı alanlarda yer alan yangın söndürme sistemi*

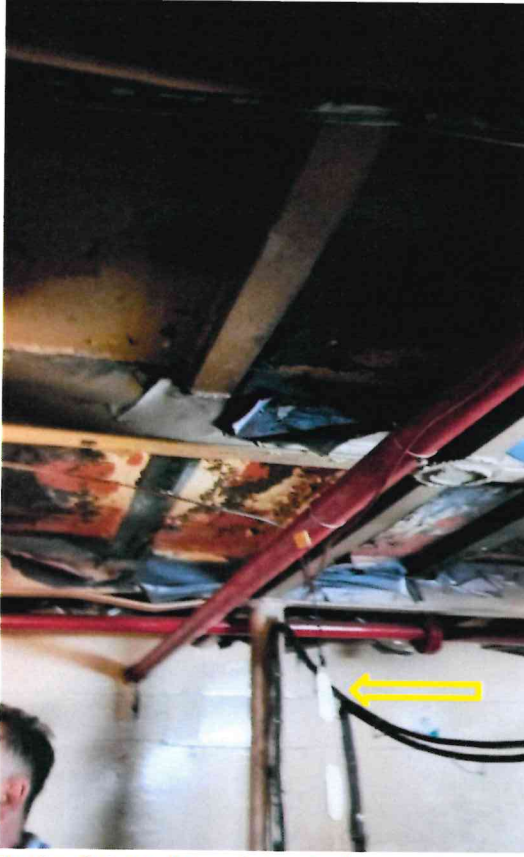
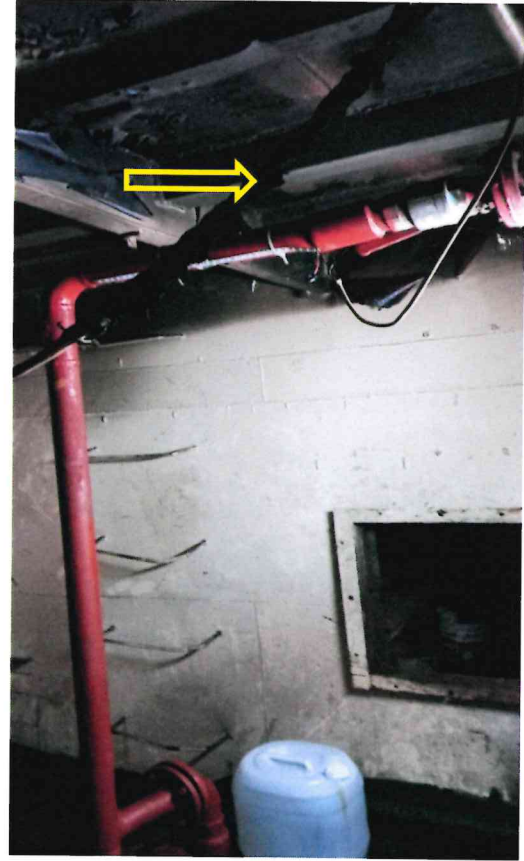
Yangın esnasında ana yangın devresindeki basıncı düşük olmasının başka bir sebebi kıç tarafta makine dairesinde bulunan yangın pompasının devre dışı kalması olarak değerlendirilmiştir. Yangının ilerlemesiyle birlikte ana güverte sacının ısınması güverte altında bulunan kabloları eritmiş neticesinde geminin kıç tarafında yer alan pompa çalışmamıştır. Makine dairesi tavan saçlarında izolasyonun olmaması nedeniyle elektrik panosuna giden kablolarda erime meydana gelmiş ve belli bir zaman sonra devre dışı kalmıştır (Resim 24). Gemide yer alan ikinci pompanın devre dışı kalması da yangın söndürme sistemindeki su basıncının yetersiz kalmasına sebep olmuştur.

*Resim 24 Makina dairesinde yer alan yangın pompasının eriyen kabloları devrenin çalışmamasına sebep olmuştur.*

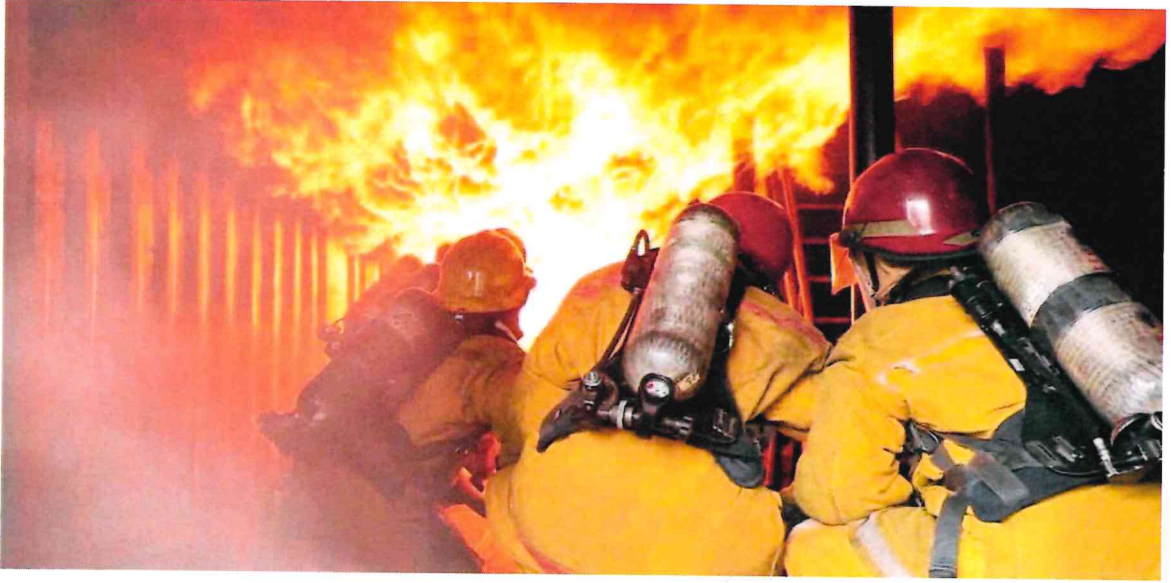
*Resim 25 Yangın elbisesi giyilerek yangına müdahale*

Bununla beraber yangın esnasında yangın elbisesi giyilmemiş yangına yakından ve etkili müdahale yapılamamıştır.

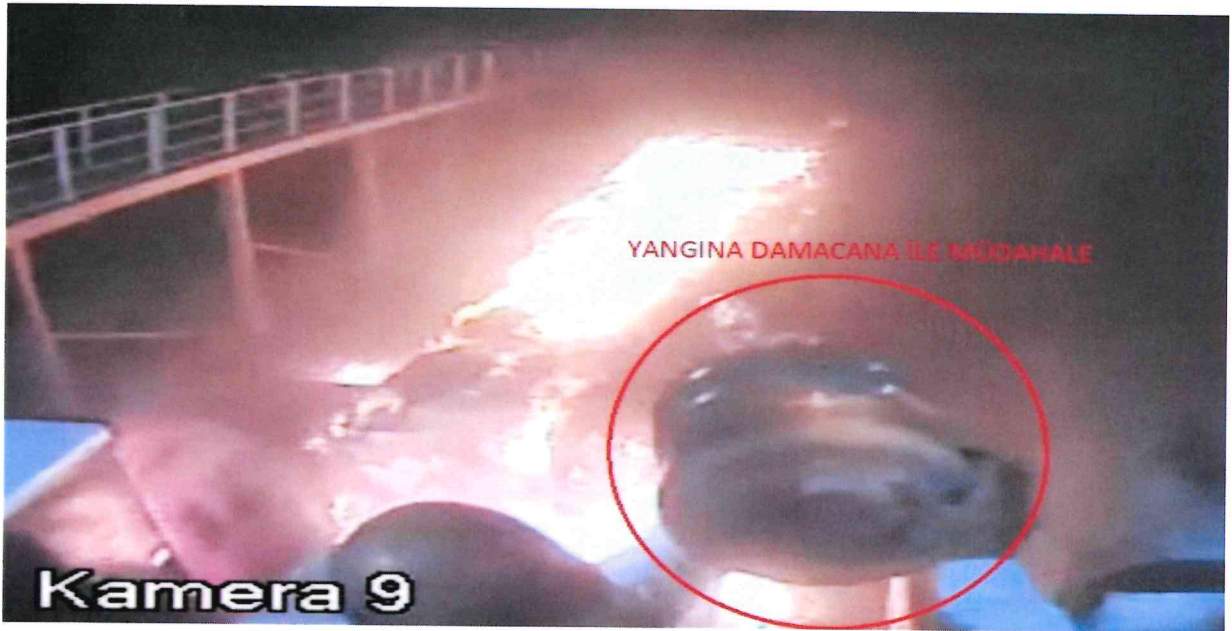
Hatta yolcuların, damaca su kabıyla yangına müdahale ederek yangını söndürmeye çalıştığı görülmektedir. Bu görüntüler yolcuların yangın anındaki panik ve çaresizliğini göstermektedir. (Resim 27, Resim 28)

*Resim 27 Yangına Damacana su kabı ile müdahale*

Yolculara seyahat esnasında acil durumlarda gemide var olan acil çıkış yerleri, yangın tüplerinin bulunduğu alanlar, acil toplanma alanları gibi yangın veya acil durumlarda neler yapılacağına dair herhangi bir bilgilendirme yapılmaması da yukarıdaki durumun ortaya çıkmasına sebep olmuştur. Halbuki yolcu uçaklarında olduğu gibi yolcu taşıyan Ro-Ro , feribot, günübirlik gezinti teknelerinde gemide bulunan yolculara acil durum da yapılacak işlemlerle ilgili bilgi verilmesi faydalı olacaktır.
