## ÇOK CİDDİ DENİZ KAZASI İNCELEME RAPORU

**GEMİNİN ADI** : YILMAZ KAPTAN  
**IMO NO** : 8132598  
**GEMİNİN BAYRAĞI** : Türk  
**KAZA YERİ** : Antalya  
**KAZA TARİHİ ve SAATİ** : 19 Eylül 2013 - 16:12 TSİ  
**ÖLÜ VE YARALI DURUMU** : 1 ölü – 2 yaralı  
**HASAR DURUMU** : YILMAZ KAPTAN ve  
SEAGULL EGE-7 Gemilerinde Maddi  
Hasar Meydana Gelmiştir.  
**ÇEVRE KİRLİLİĞİ** : Yok

*Heyet Karar No: 09 / D-04 / 2023*

*Tarih: 17 / 04 / 2023*

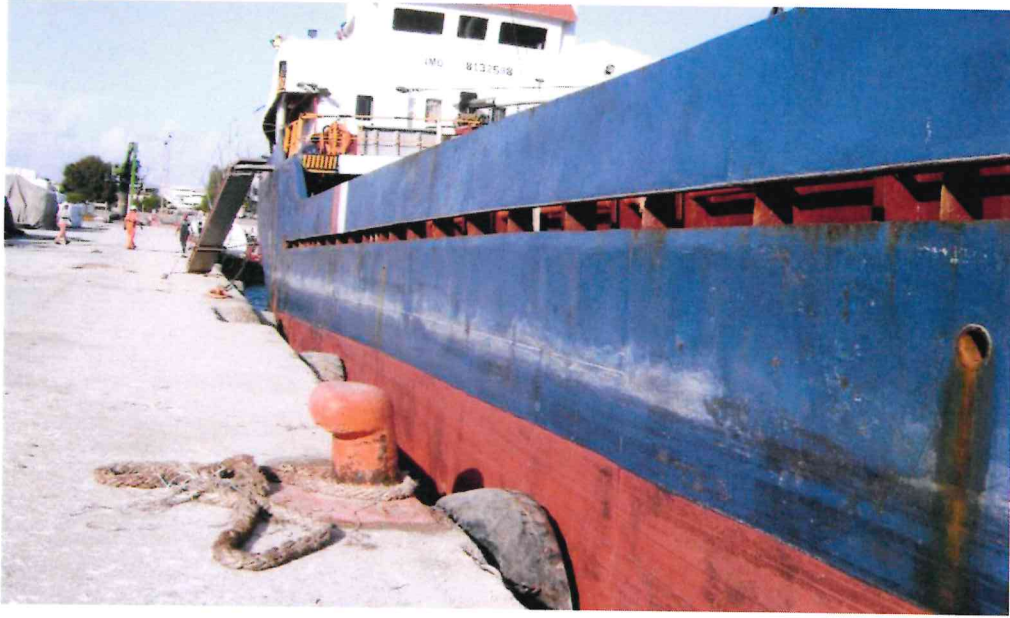
*Resim 3 Gemi Rihtıma Aborda Vaziyette ve Kopan Halat Parçası*

Aşırı gerilen halat, gemi 10 metre kadar daha ilerledikten sonra kopmuş ve tambur üzerindeki gerilim ortadan kalkmıştır.

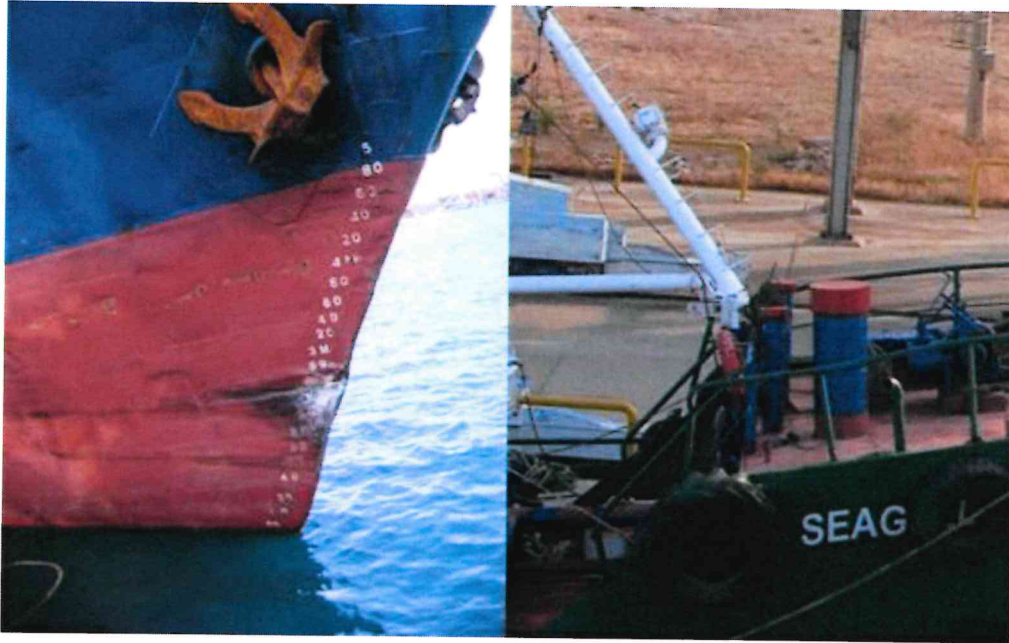
| Hasar | : YILMAZ KAPTAN isimli geminin baş bodoslamasında yırtık ve puntellerinde deformasyon. SEAGULL EGE 7 isimli geminin pruva direği ve puntellerinde kırılma. |

*Resim 5 YILMAZ KAPTAN'da ve SEAGULL EGE 7'de Oluşan Hasarlar*

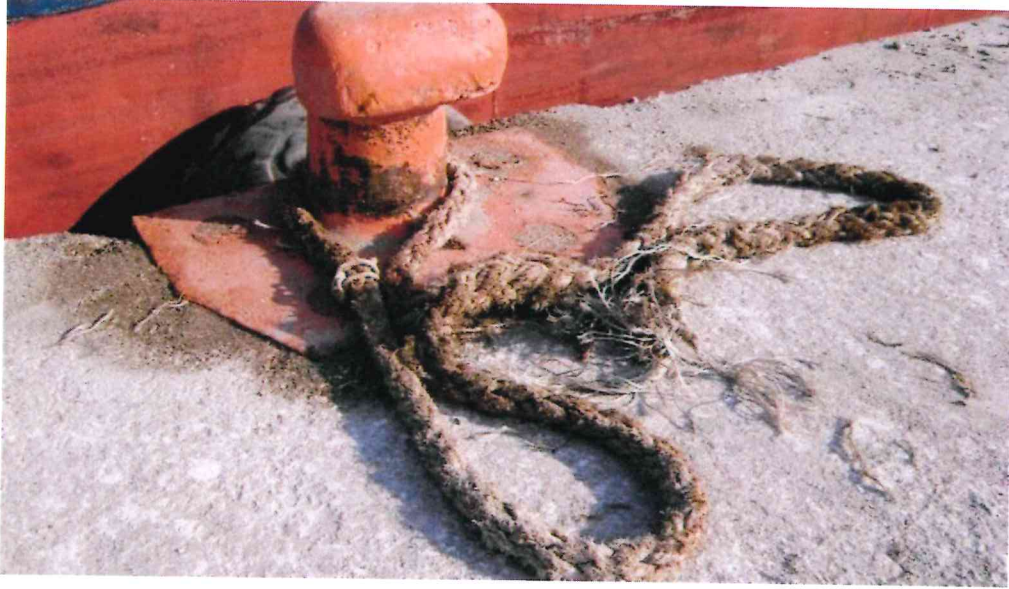
*Resim 6 Kopan Halat Parçasının Babada Kalan Kısım*

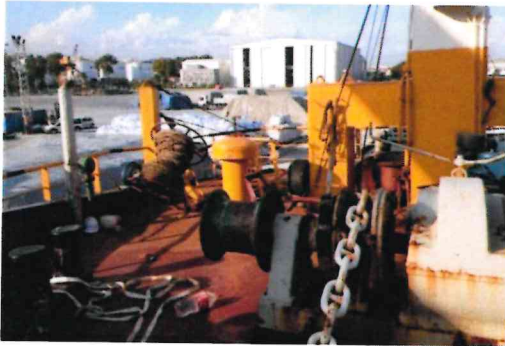
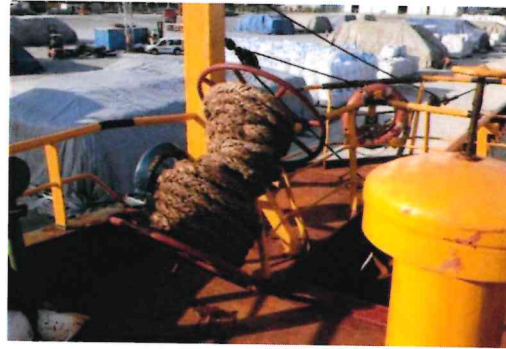
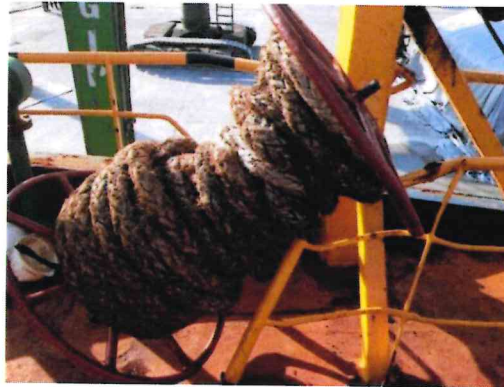
Baş ve kıç tarafta dörder adet halat gemiyi bağlamak için kullanılmaktadır. Bu halatlardan üçer tanesi tamburlar üzerinde bulunmaktadır. Tamburlar üzerindeki halatların sabit kalmasını sağlayacak veya akışlarını yavaşlatacak bir kastanyola düzeneği bulunmamaktadır. Manevra öncesi halatların baş tarafta 2 baş halat ve 1 baş spring, kıç tarafta ise 2 kıç halat ve 1 kıç spring olarak verilmesi planlanmıştır.

Geminin başüstünde manevraya katılan ekip, sahildeki babaya verilen halata yük binmemesi için tamburdaki halata boş koyarak halatı gemideki babaya volta etmeye çalışmışlar, ancak halatın akışına yetişememişlerdir. Halatın hızla akmakta ve gerilmekte olduğunu gören başüstü manevra ekibi tehlikeyi fark edip kaçmaya çalışmışlardır. Ancak üstüne yük binerek gerilen halatın üzerinde sarılı olduğu tambur yerinden kopmuş ve I. zabite çarparak yaralanmasına, kazazede stajyeri de tambur ile punteller arasında sıkışarak ağır şekilde yaralanmasına neden olmuştur.

*Resim 7 Koparak Kazaya Neden Olan Tambur*

Meydana gelen kazada geminin başüstünde emniyetli manevrayı yapacak manevra planlaması olmadığından üzerinde yol olan bir gemide, palamar halatları babaların arasından geçirilmeden tamburdan doğrudan verilmiş, bu durum manevra emniyetini tehlikeye sokmuştur.

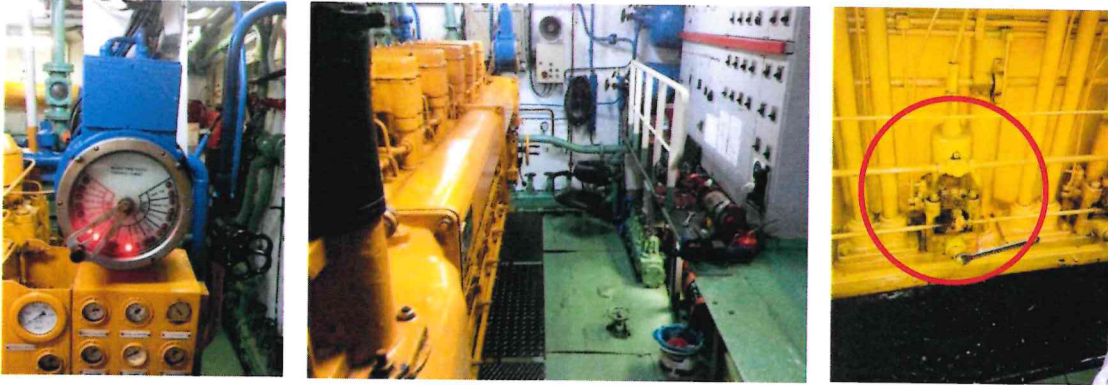
Bununla birlikte 1 ve 3 numaralı yakıt pompalarının ana makineye stop verilmesine rağmen yakıtı kesememesi nedeniyle ana makinenin stop edilememesi sonrasında yağcı ve başmakininin yakıt pompalarını durdurmak için çekiçle müdahale etmesi beklenmedik arızalara karşı geminin hazırlıksız olduğunu göstermektedir. Bu durum, ana makinenin arızalanmasına yol açan bakım ve tutumla ilgili aksaklıkları akıllara getirdiği gibi, acil durumlara karşı hazırlığın ve alınması gereken önlemlerin eksikliğini de ortaya koymaktadır.

Diğer taraftan benzer arıza yaklaşık 1 ay önce de demirleme manevrasında meydana gelmiştir. Ancak yakıt pompalarına ciddi bir bakım tutum yapıldığına dair kanıtlara ulaşılamamıştır. Bununla birlikte kaza günü, manevra öncesinde yapılması gereken makine tornistan testleri yapılmamıştır. Ana makine bakım ve tutumunun zamanında yapılmaması, kaza günü gerekli

makine testlerinin yapılmaması kazaya giden süreci etkileyen faktörler arasında olduğu değerlendirilmektedir.

*Resim 8 Makine Telgrafı, Ana Makine ve Yakıt Pompası*
