## ÇOK CİDDİ DENİZ KAZASI NİHAİ İNCELEME RAPORU

**DENİZ ARACININ ADI VE IMO NO** : YUSUF CELAL/ 7937874

**OLAY TARİHİ** : 13.03.2019 / 17:40 LT

*Heyet Karar No: 34. (DNZ-05)/2020*

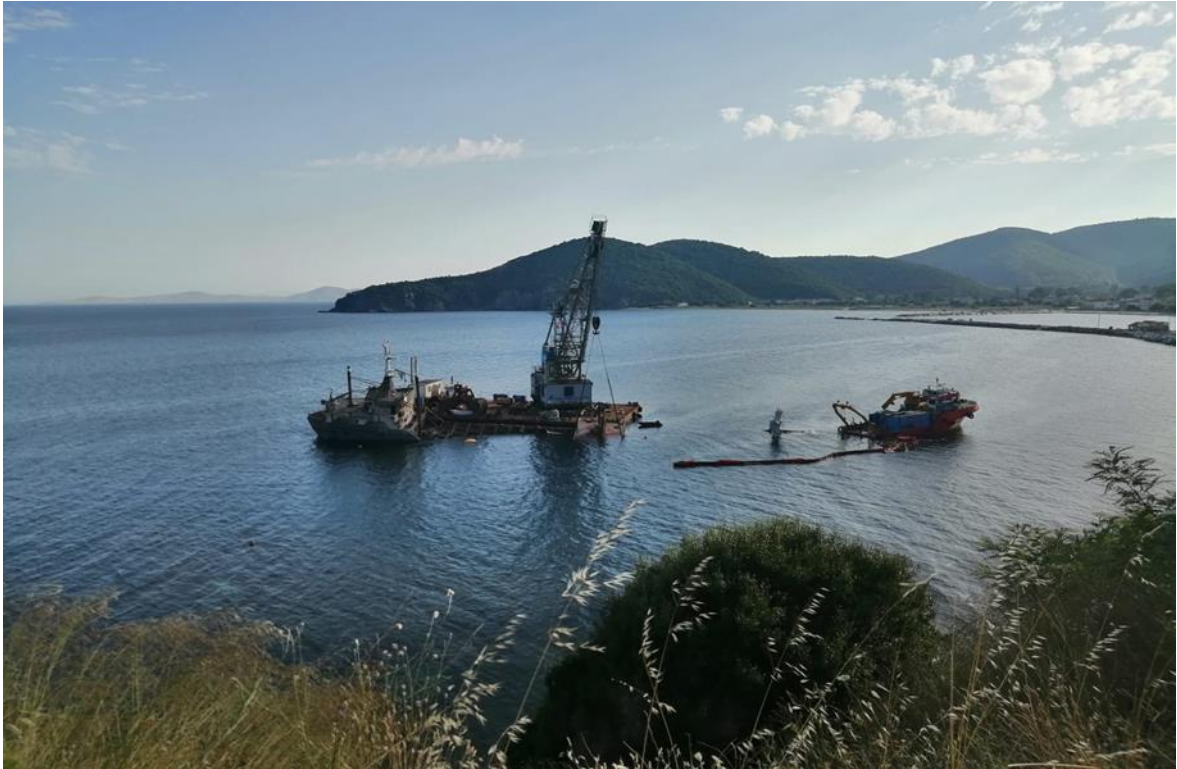
Resim 4: Yusuf Celal batık görüntüsü

verilerek Kaptan gemiyi kurtarmayı hedeflemiştir. Bunun için Kaptan, karaya 50-60 m kala saat 17:40 sularında 8 m derinlikte suya kadar ulaşarak baştan gemiyi karaya oturtmuş ve geminin kış bölgesinde 21 m derinlikte gemiyi yüzer pozisyonda tutmayı başarmıştır. Gemide karaya oturma sonrası 1 numaralı ambarın baş tarafında 50-60 cm genişliğinde 3-4 metre uzunluğunda yırtılma ve karinanın diğer bölgelerinde küçük vuruk ve hasarlar oluşmuştur.

Daha sonra tüm personel yerel balıkçılar tarafından kurtarılmıştır. Yaklaşık kaza zamanından 10-12 saat sonra 14.03.2019 tarihinde sabah saatlerinde geminin kış bölgesi de tamamen karaya oturmuş ve geminin tamamen batması sonucunda acil müdahale ekiplerince geminin çevresi olası deniz kirliliğine mücadele amacıyla solid tip offshore bariyerler ve emici boom ve petlerle çevrilmiştir. Sonra P&I kulübü tarafından yetkilendirilen kirliliğe müdahale firması batığın çevresini bariyerler ile çevirerek gemide bulunan yağ, yakıt ve türevlerinin çıkarılma işlemlerini yapmıştır. Yaklaşık 14 m<sup>3</sup> petrol atığı denizden toplanmıştır.

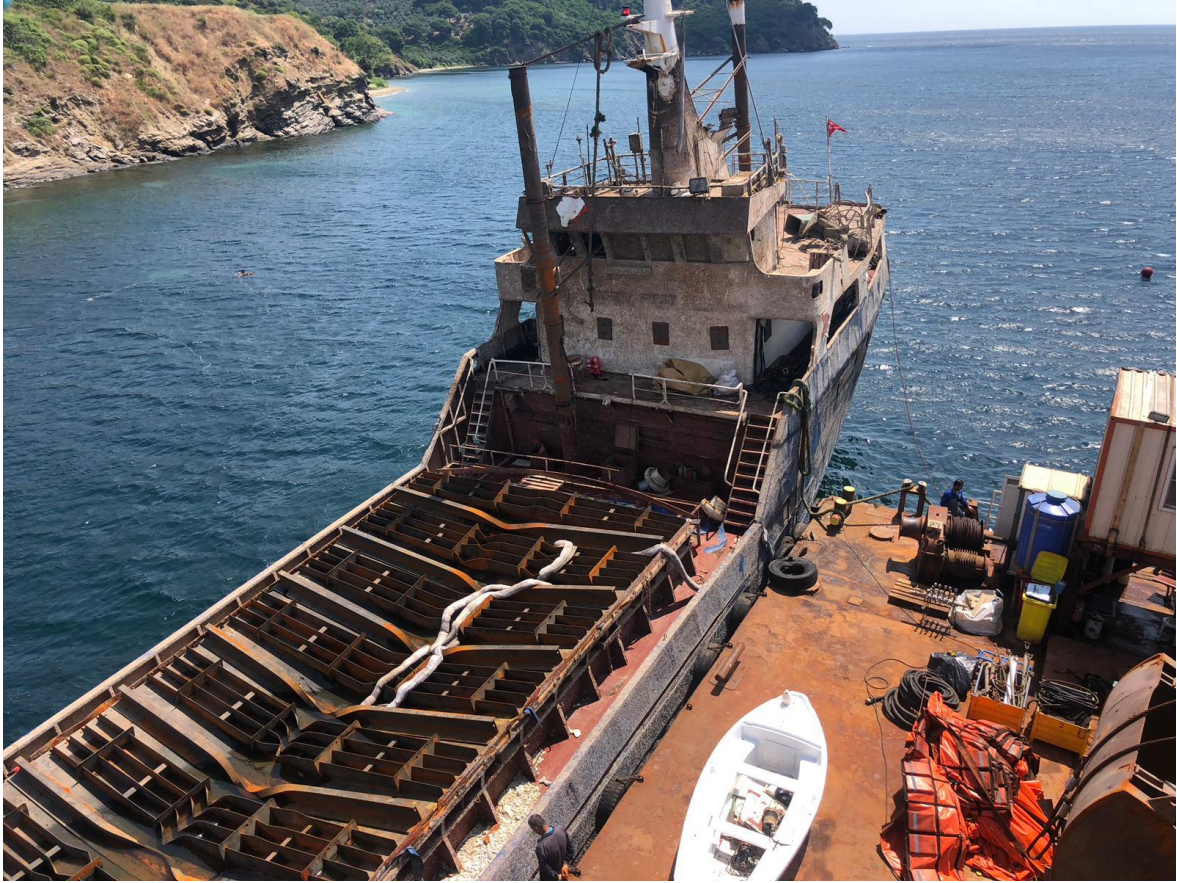
Resim 5: Batığın çıkarılmasından sonraki görünüşü

Üzerindeki yükün ve yakıtın tahliyesi sonrasında gemi tamamen kullanılmaz hale gelerek gemi söküm işlemleri için Marmara Adasından Aliğa Limanına gitmek üzere 05 Temmuz 2019 günü Römorkör yedeğinde Aliğa Gemi Söküm tesislerine gönderilmiştir.

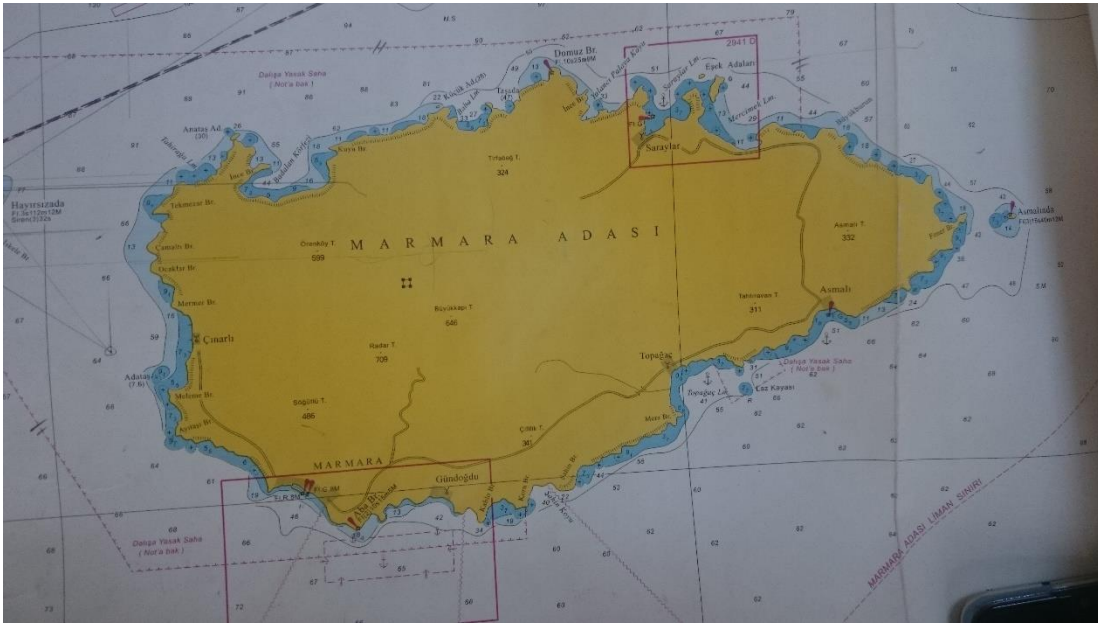
Resim 6: Marmara Adası haritası

Gemi üzerinde fırtına etkisini en aza indirmek amacıyla sığığa güvenli mesafe bırakılmadan seyir edilmesi ve yakındaki seyir tehlikelerine veya sığıkların tespit edilememesi kazaya etki eden emniyet faktörlerinden biri olarak değerlendirilmiştir.
