UEİM / Ulaşım Emniyeti
İnceleme Merkezi

ÇOK CİDDİ DENİZ KAZASI NİHAİ İNCELEME RAPORU

DONATANI VE İŞLETENİ	: Gerçek Kişiliklere Ait
DENİZ ARACININ ADI ve CİNSİ	: ANEMONE – Özel Tekne
DENİZ ARACININ BAYRAĞI	: Türkiye
OLAY YERİ	: Bozburun – Marmaris / MUĞLA
OLAY TARİHİ	: 02.08.2017 / 10:20
ÖLÜ ve YARALI DURUMU	: 3 Ölü , 2 Yaralı
HASAR DURUMU ve ÇEVRE KİRLİLİĞİ	: Batma / Çevre Kirliliği Yok

Heyet Karar No:19/ DNZ-01 / 2020

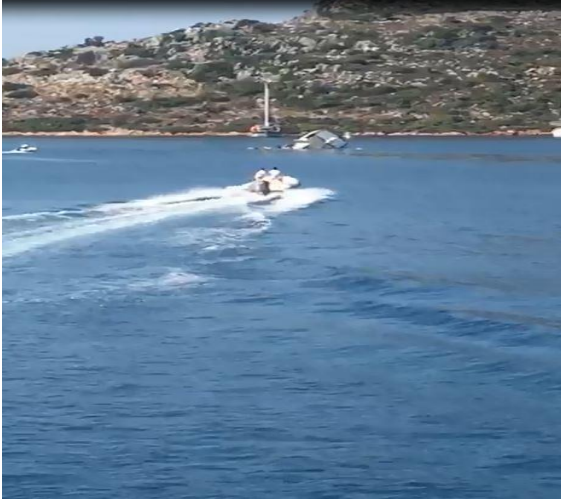
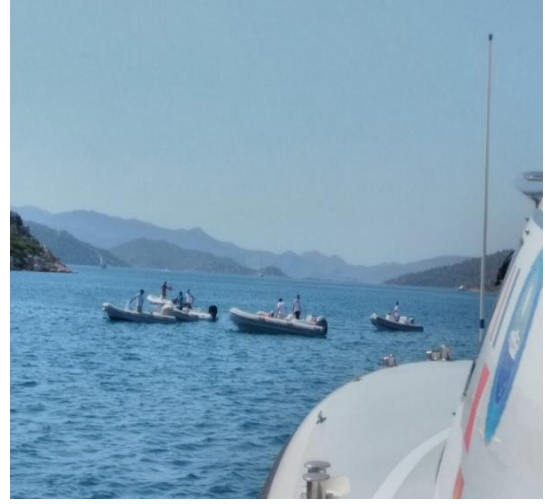
Resim 4: ANEMONE isimli Özel Teknenin Batmasından Hemen Sonra Başlatılan Arama Ve Kurtarma Çalışmaları.

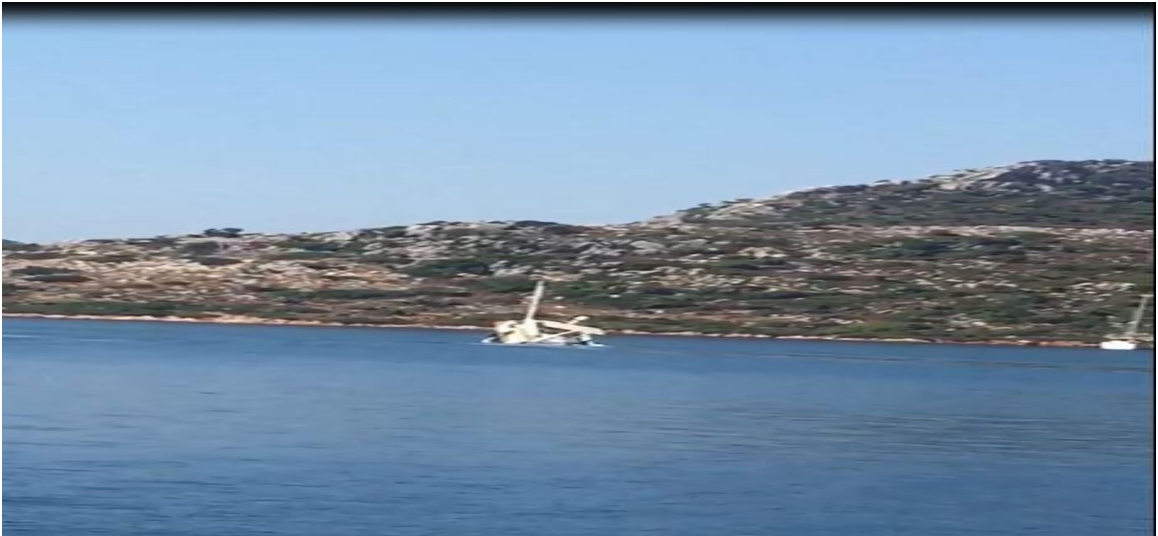
Resim 5: ANEMONE isimli Özel Teknenin Batma Anı.

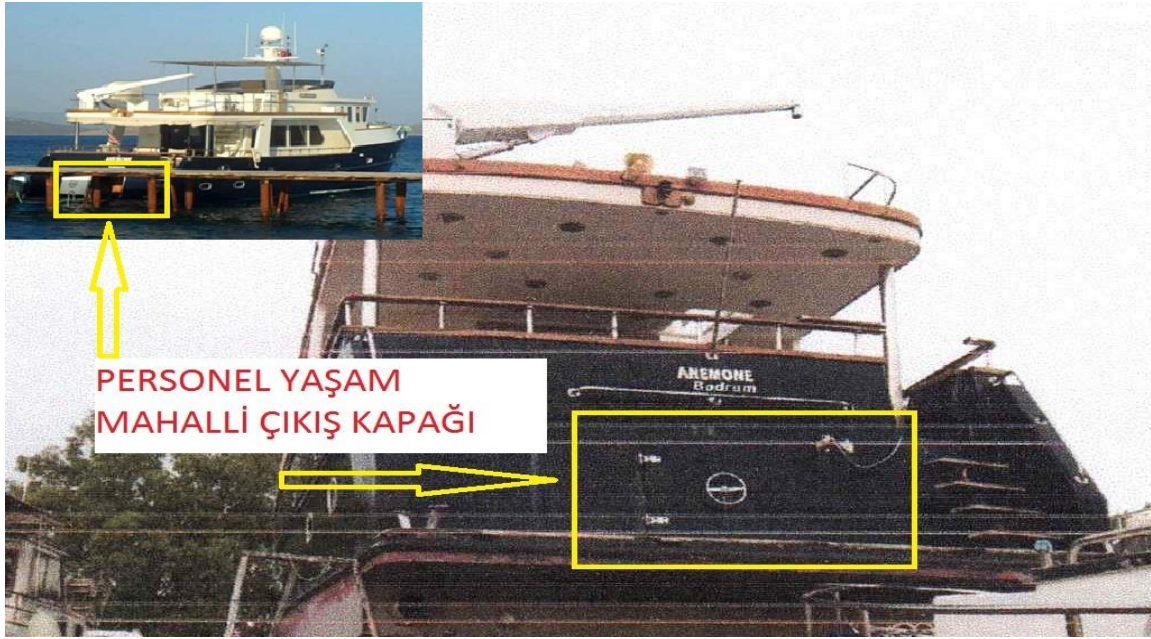
Resim 6: ANEMONE İsimli Teknenin Personel Giriş Çıkış Kapısı.

ANEMONE teknesinin kıç kısmında, personel yaşam mahalli giriş kapağı bulunmaktadır. Bu kapaktan personel yaşam mahalline giriş ve çıkış yapılmaktadır. (Resim 6) Teknenin makine dairesine de personel yaşam mahallinden girilmektedir. (Resim 7-8)

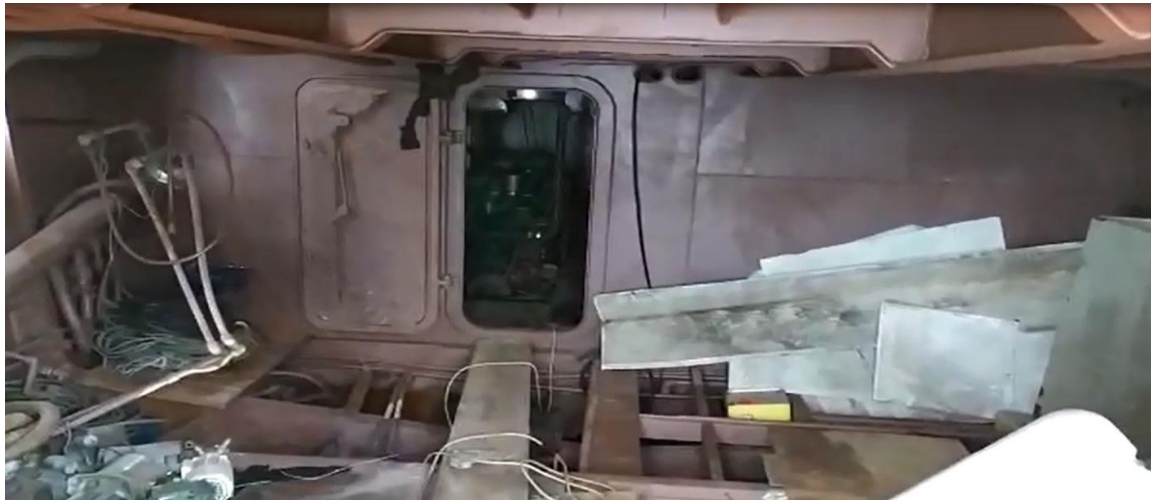
Resim 7: Makine Dairesine Giriş Kapısı.

personel yaşam mahallinden ayıran su sızdırmaz kapının açık olması veyahut su sızdırmaz olma özelliğinin kaybetmiş olması nedeniyle teknenin batışının hızlandığı düşünülmektedir.

(Resim 7)

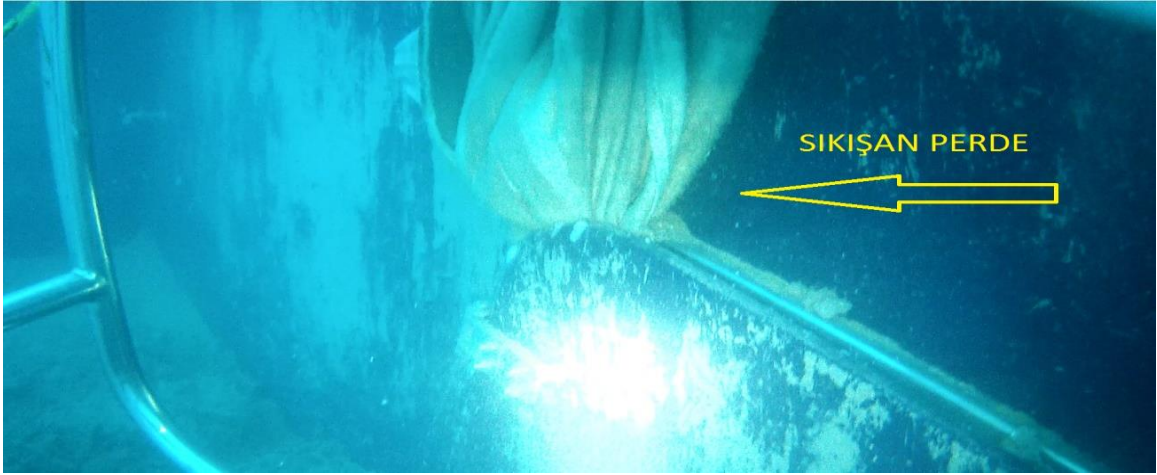
Bununla beraber hem teknenin dalış videoları incelendiğinde hem de dalgıç ifadesinden anlaşıldığı üzere, teknenin batma anında kıç tarafında yer alan personel giriş kapısının açık olduğu, kapının üstünde yer alan perde veya kumaşın, batmanın etkisiyle kapıya sıkıştığı dolayısıyla bu kapının açık kaldığı ve yüksek miktarda su girişinin olduğu anlaşılmaktadır. (Resim 9 – 10)

Resim 9: Personel Çıkış Kapsına sıkışan perde.

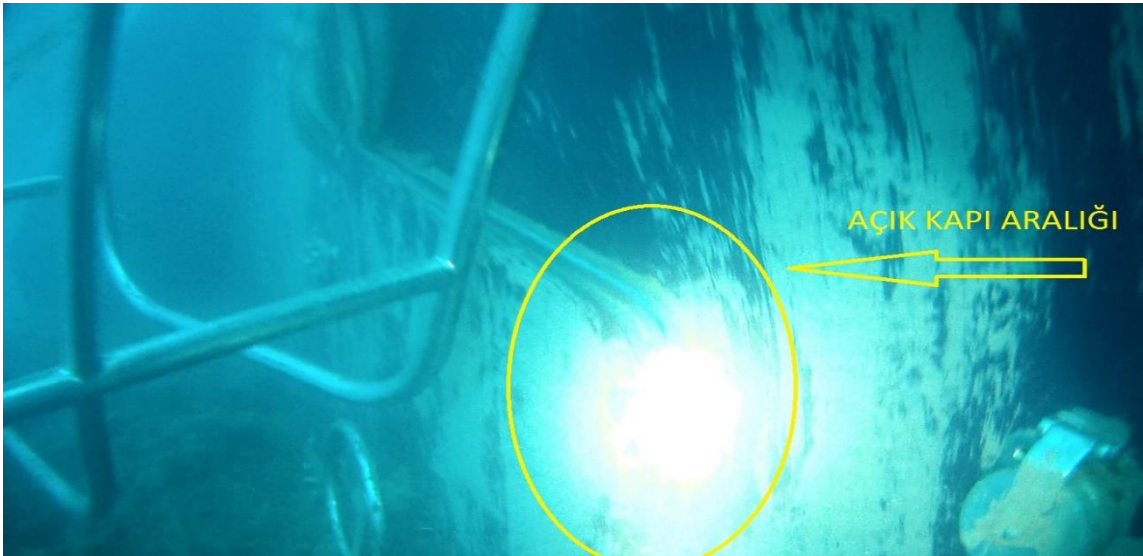
Resim 10: Açık unutulmuş Personel Çıkış Kapısı.

Kazaya ait video görüntüleri incelendiğinde, balıkçı barınağından ayrıldıktan sonra tam yol olarak hızlanan tekne çok hızlı olarak su almaya başlamış ve saniyeler içinde batmıştır. Bu durumun teknenin hızlanması ile birlikte personel giriş kapısından/kapağından yüksek miktarda su girişi ile mümkün olabileceği değerlendirilmektedir. Ayrıca, makine dairesini

- 4.3** ANEMONE teknesine yapılan ilk sualtı kontrolünde teknenin personel giriş kapısı açık kaldığı tespit edilmiştir.
- 4.4** ANEMONE teknesinde seyir öncesi yapılması gereken hazırlıklardan olan, su geçirmez kaporta açıklıklarının kapalı olduğuna dair genel kontrol yapılmamıştır.
