**HAVA ARACI CİDDİ OLAYI ARAŞTIRMA VE İNCELEME NİHAİ RAPORU**

**HAVA ARACININ TİP VE MODELİ** : Boeing B737-800

**TESCİL İŞARETİ** : TC - CCK

**CİDDİ OLAY TARİHİ** : 07.01.2020

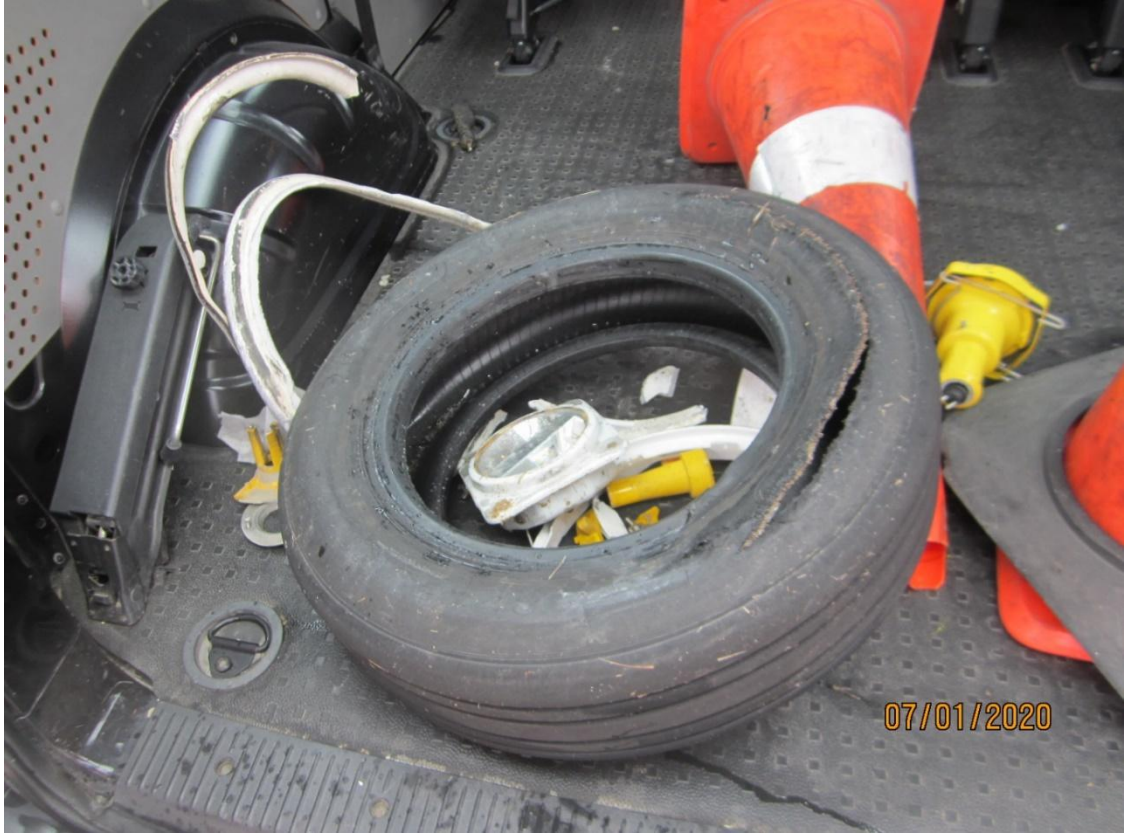
**Resim-4:** Kırılan Sağ Burun Jantı

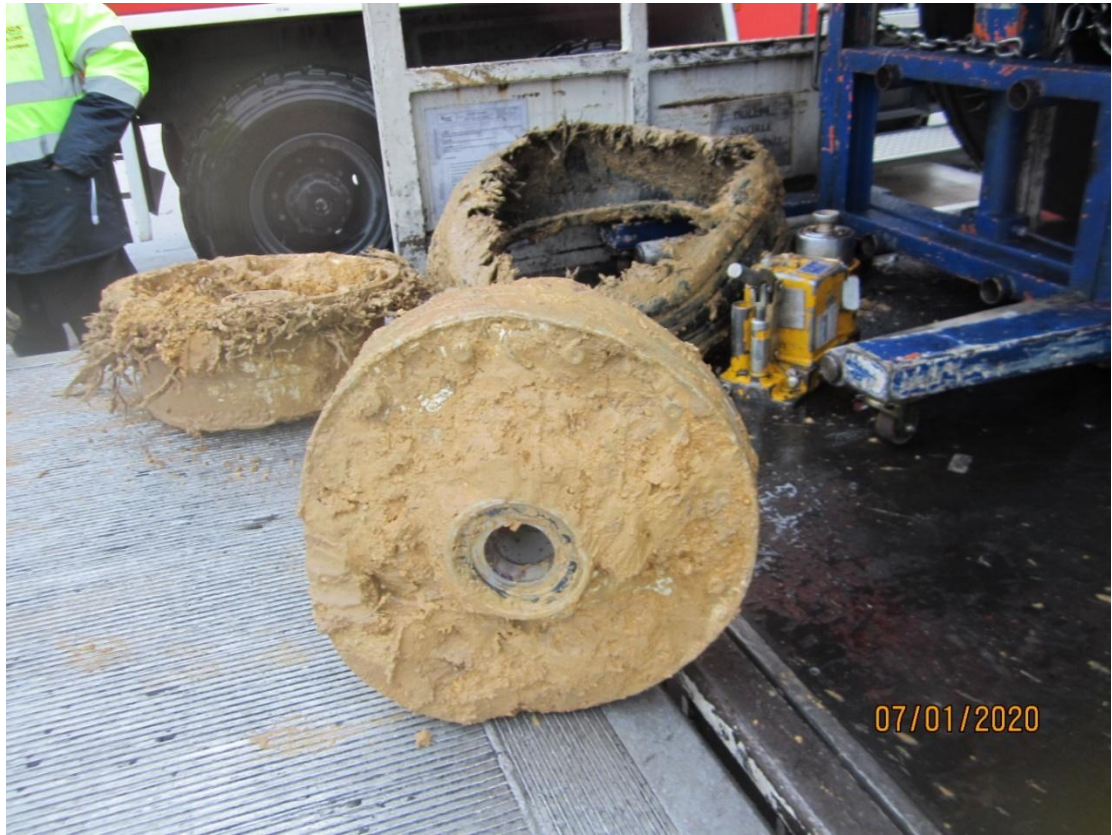
- Sağ ve sol motorlar FOD aldıkları için hasarlı,
- Burun iniş takımı hasarlı,
- Burun iniş takımı jantları ve lastikleri hasarlı,
- Flaplar hasarlı,
- Gövdede bazı bölümlerin hasarlı olduğu rapor edilmiştir.

**Resim-5:** Kırılan Burun Jantları

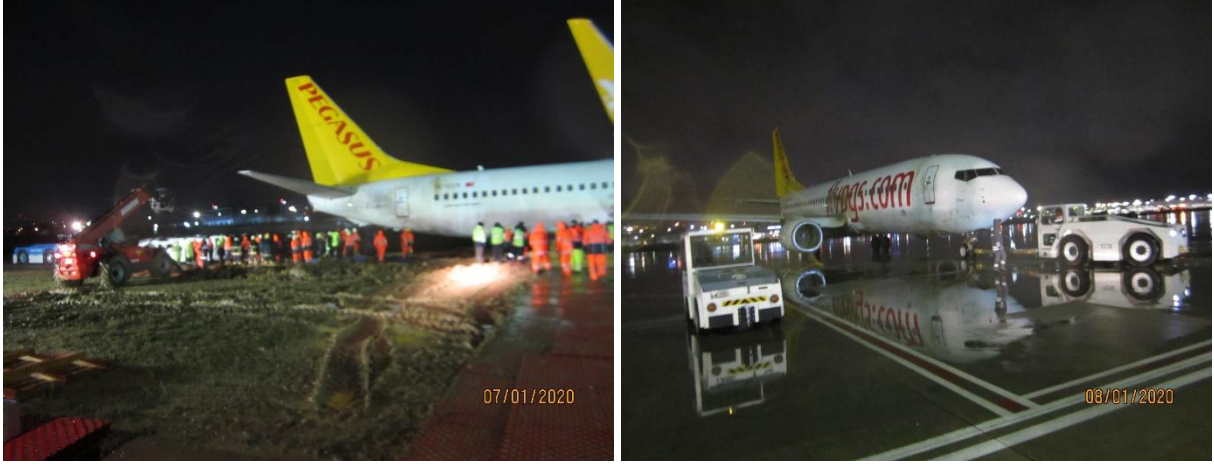
**Resim-12:** Hava Aracının Nihai Pozisyonu

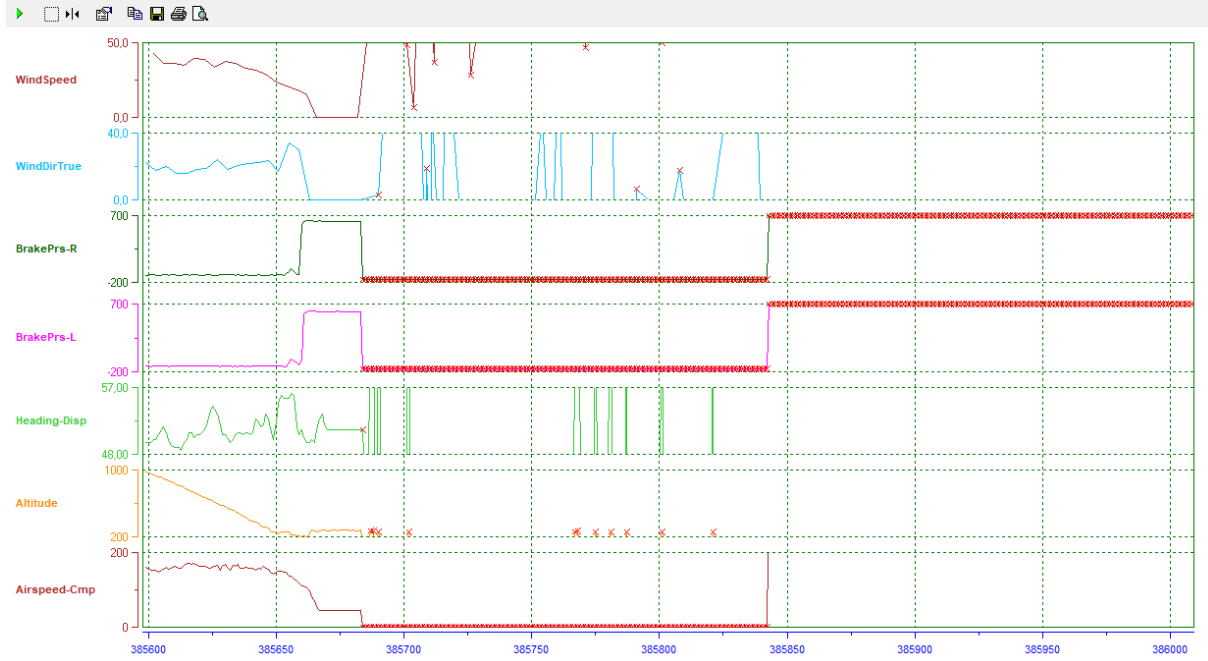
**Grafik-2: FDR Analizi Fren ve Rüzgar**
