**ULAŞIM EMNİYETİ İNCELEME MERKEZİ BAŞKANLIĞI**

**HAVA ARACI KAZASI ARAŞTIRMA VE İNCELEME NİHAİ RAPORU**

**SAHİBİ ve İŞLETMECİSİ** : Baknet Bilgi İşlem ve Taş. Tic. A.Ş.  
**HAVA ARACININ TİP VE MODELİ** : Eurocopter EC130 B4  
**TESCİL İŞARETİ** : TC-HCB  
**KAZA YERİ** : Çiğli / İzmir  
**KAZA TARİHİ** : 30 Ağustos 2022  
**ÖLÜ VE YARALI DURUMU** : 1 Hafif Yaralı  
**HAVA ARACI HASAR DURUMU** : Ağır Hasar

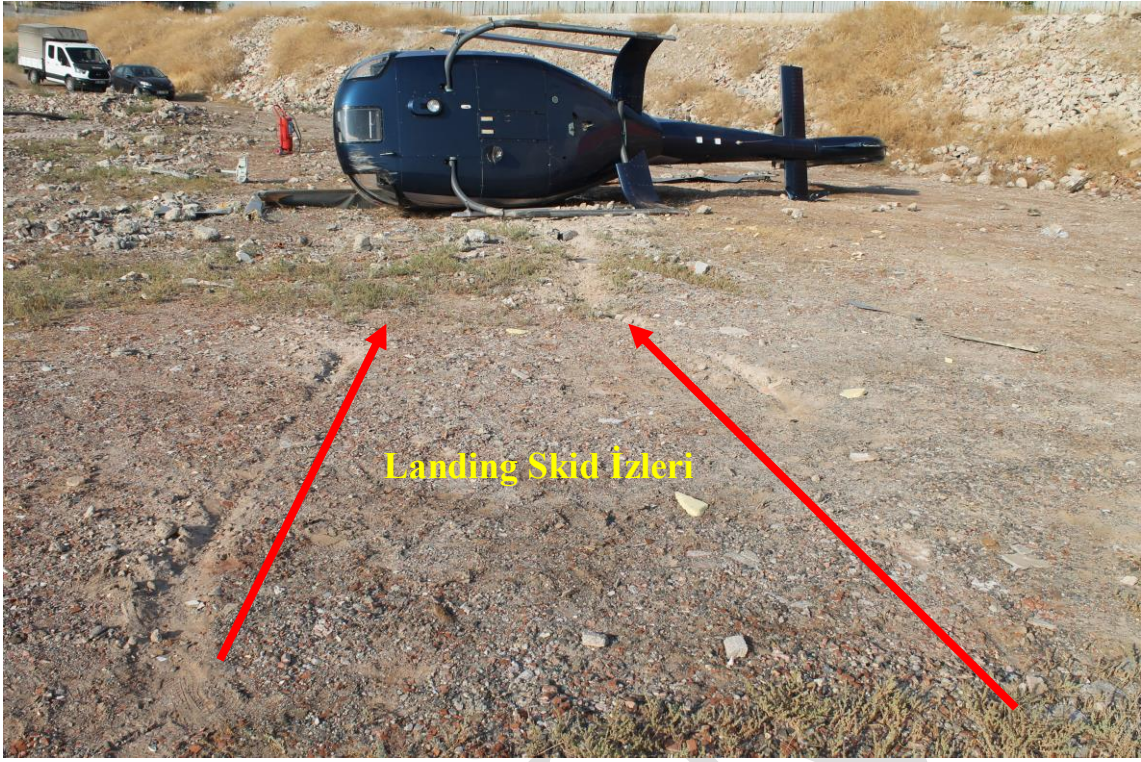
**Resim-1: İlk Temas Noktası**

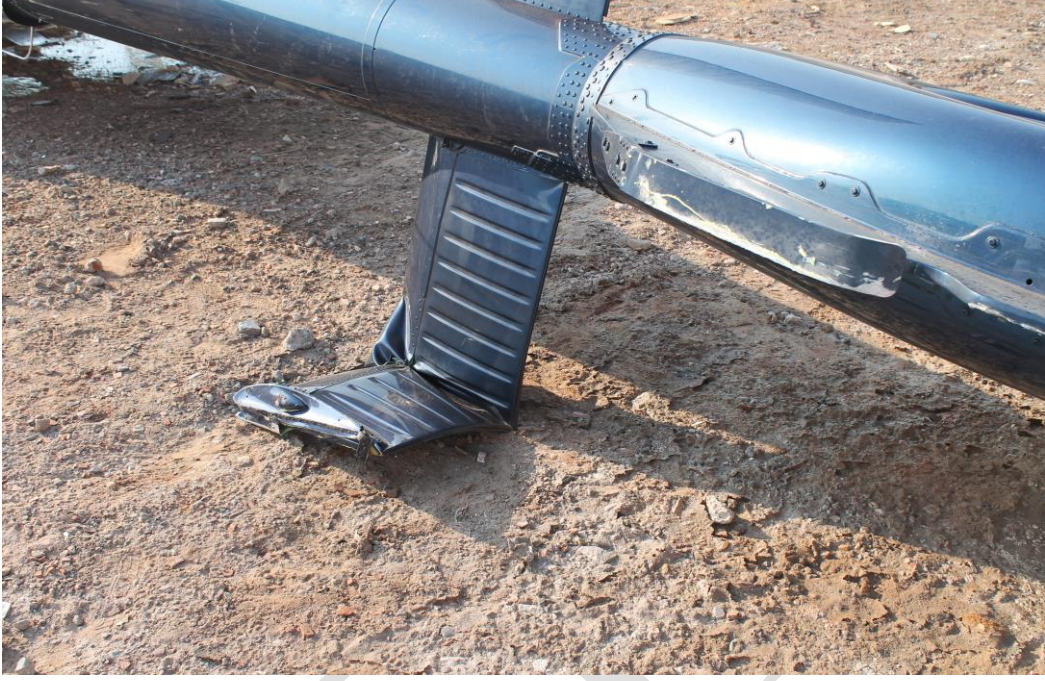
- Ana rotor pallerinin parçalandığı,
- Kuyruk rotor kaplamasının hasarlandığı,
- Sağ horizontal stabilizerin hasarlandığı,
- Sağ ön kokpit camının ve sağ kapı camının hasarlandığı,
- Hava aracı sağ tarafında çeşitli hasarların olduğu tespit edilmiştir.

**Resim-2:** Sağ Horizontal Stabilizer

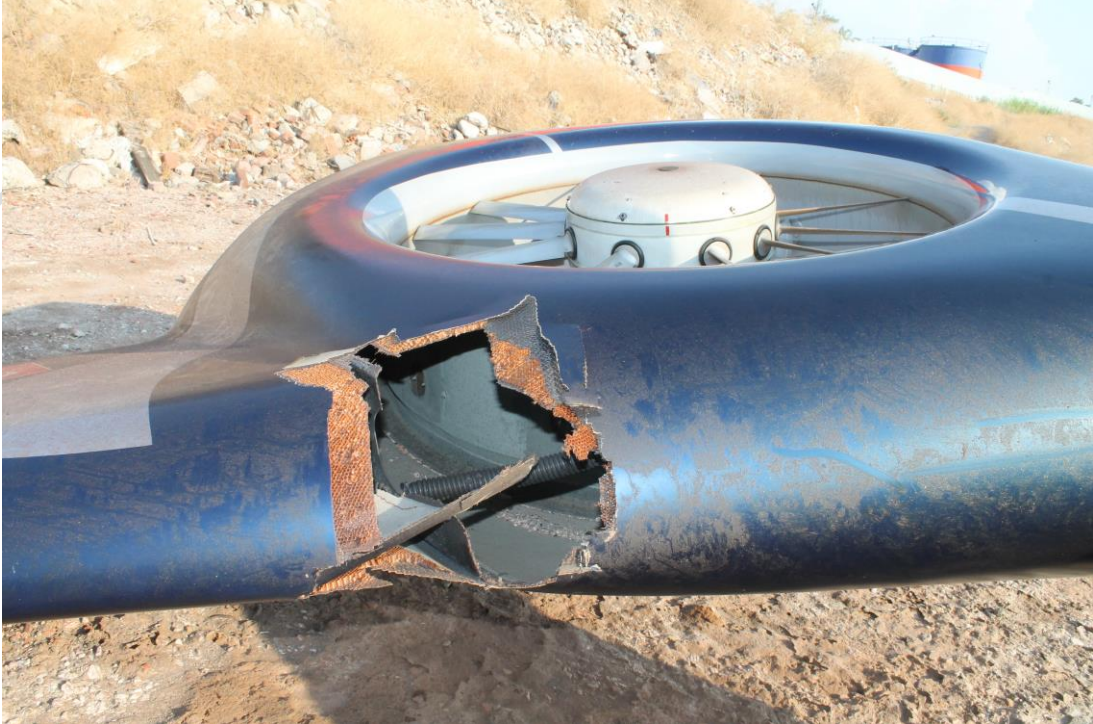
**Resim-3:** Kuyruk Rotor Kaplaması

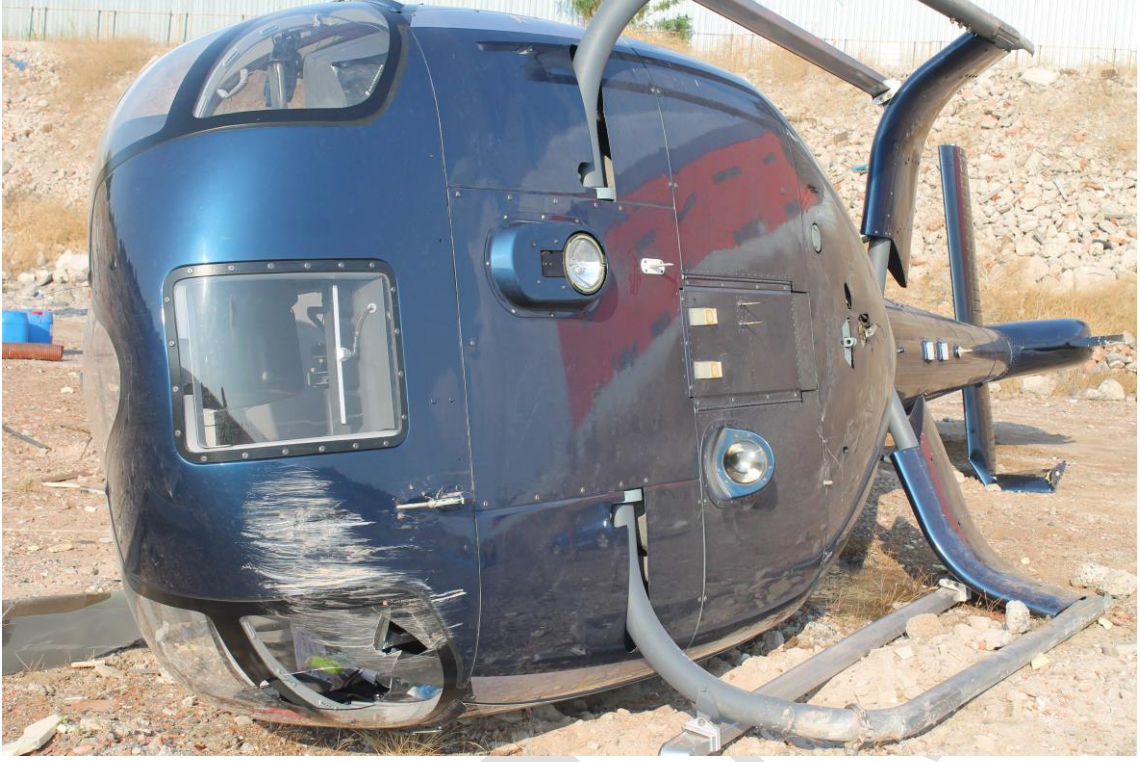
**Resim-4: Sağ Kokpit Camı**

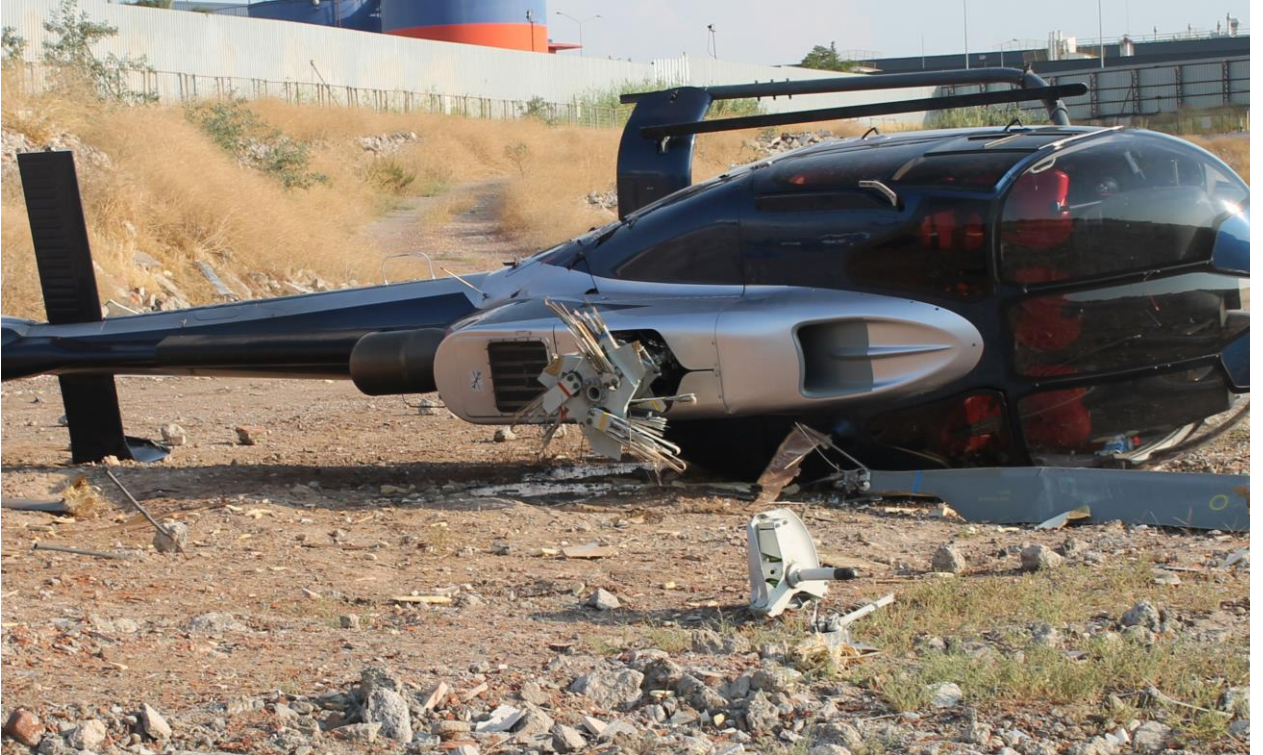
**Resim-5: Ana Rotor**

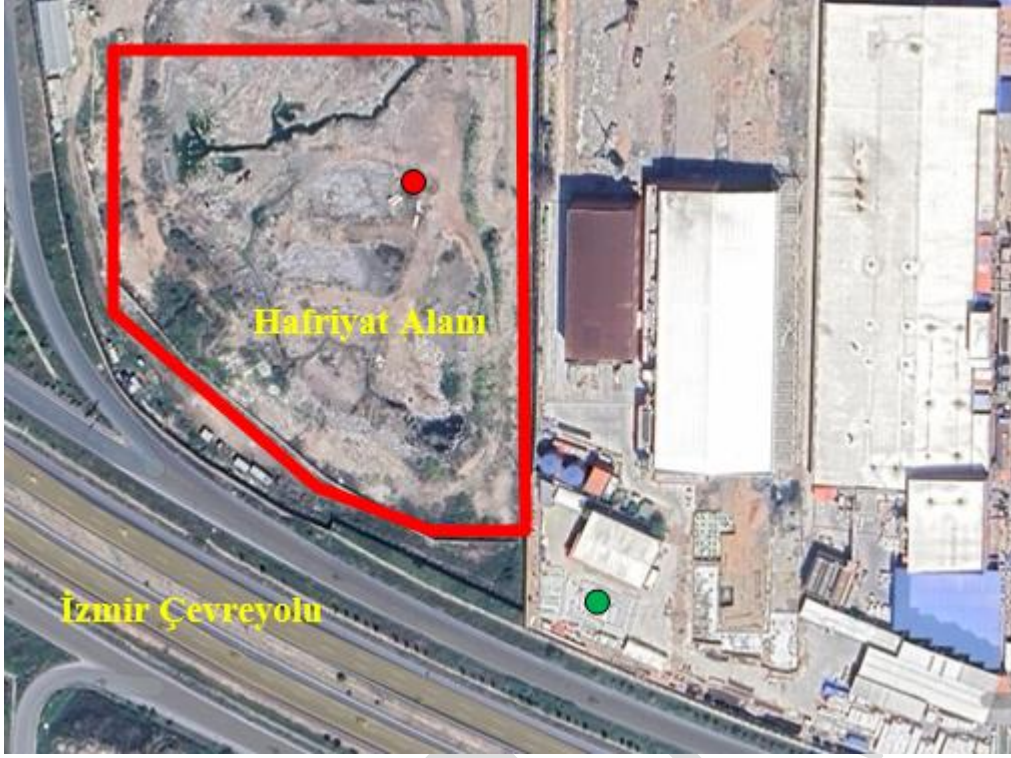
**Resim-7:** Baknet İniş Şeridi ve Çevresi (Yeşil Nokta: Kalkış Noktası, Kırmızı Nokta: Kaza Yeri)

Resim 7’de görüleceği üzere, kaza yerini de barındıran ve Baknet İniş Şeridi ile yan yana bulunan bir hafriyat alanı mevcuttur. Kaza alanı incelemesinden ve kaza ilgilileri ile yapılan görüşmelerden edinilen bilgilere göre, kırmızı ile çevrili alanda gerçekleştirilmesi planlanan bir inşaat projesinin olduğu, bu alanda da hafriyat dökümlerinin gerçekleştiği anlaşılmıştır.

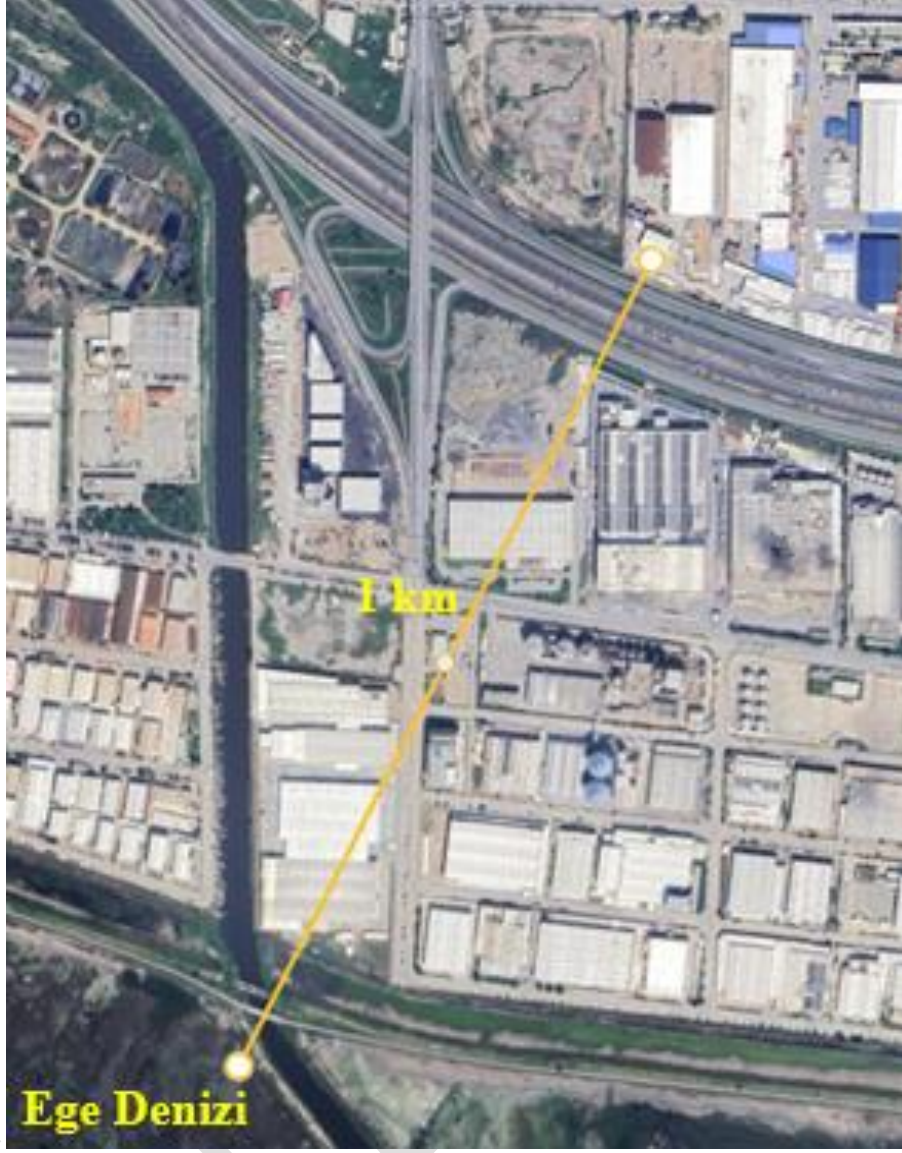
Resim 8 incelendiğinde ise, Baknet İniş Şeridinin denize mesafesinin 1 km olduğu görülmektedir. Bölgenin iklimi ve çevresel faktörleri değerlendirildiğinde, iniş şeridinin tozlu, nemli ve tuzlu bir havaya sahip konumda olduğu anlaşılmaktadır.

**Resim-8:** Baknet İniş Şeridinin Denize Göre Konumu

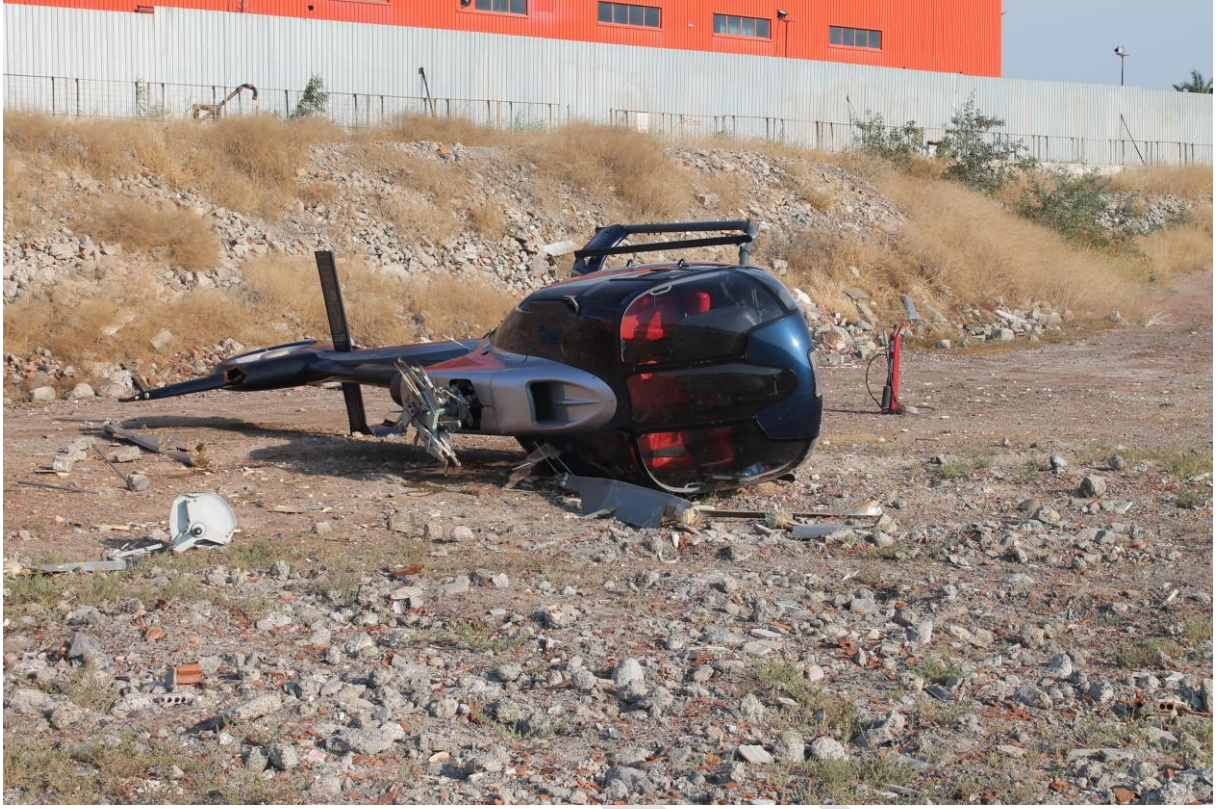
Hava aracı bütünlüğünde bozulma olmamasına rağmen ana rotor pallerinin parçalandığı ve hava aracının yan yatması ile çeşitli hasarların mevcut olduğu tespit edilmiştir.

**Resim-10: Hava Aracı Enkazı**

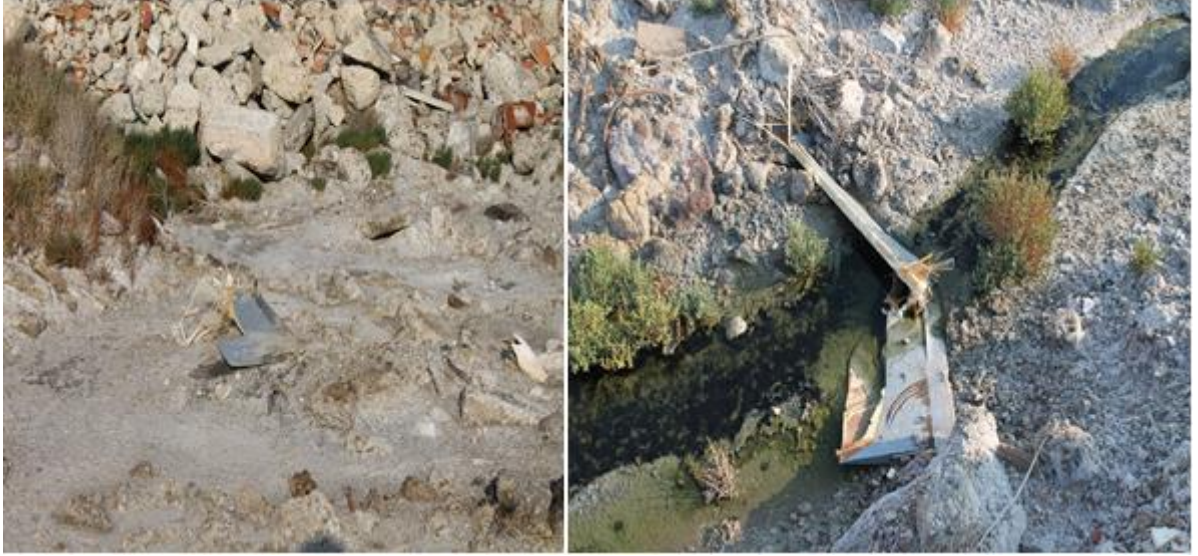
**Resim-11: Dağılan Pal Parçaları**

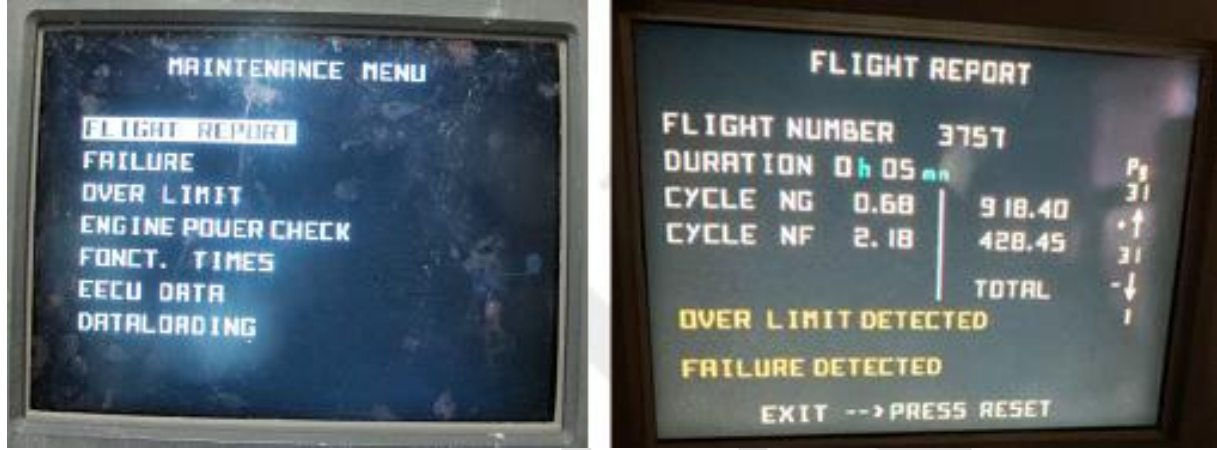
- 3757 numaralı uçuşta “Failure” ve “Over Limit” ikazlarının yer aldığı,
- Failure submode’da P3 FADEC hatasına ulaşıldığı,
- Over limit submode’da, NR değerinin 430 RPM’i aşarak, 438 RPM değerine ulaşır Over limit ikazını verdiği tespit edilmiştir.

**Resim-14:** 3757 Numaralı Uçuş Raporu, Failure ve Over Limit İkazları

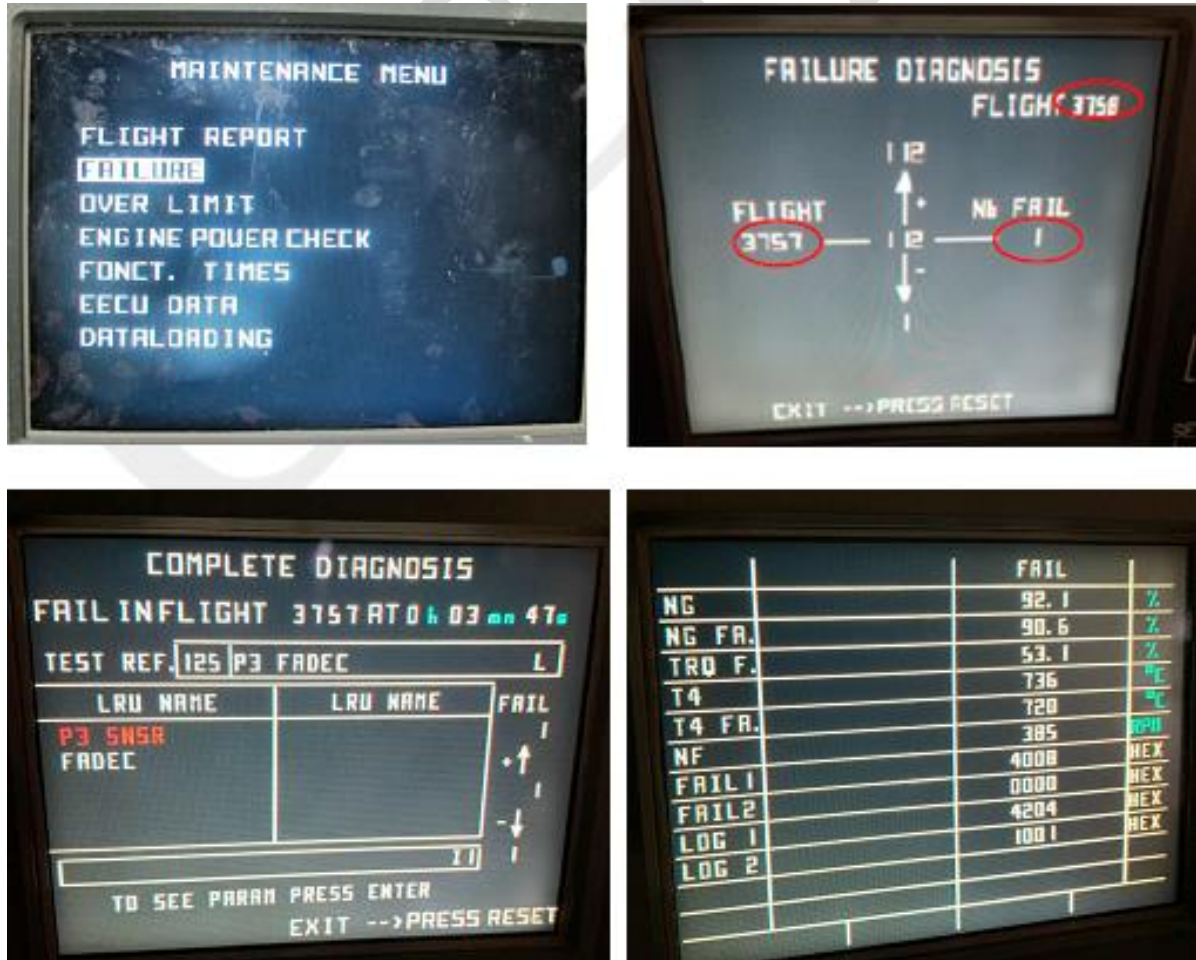
**Resim-15:** Failure Submode, P3 FADEC ve Parametreler

Bu arıza kaydedildiğinde, parametreler (NG, TRQ, T4 ve NR) hava aracı normal uçuştaymış gibi bazı normal uçuş parametreleriyle tutarlıdır. Kaydedilen parametrelere göre (NG>%70), bu arıza ilk durum, yani bir “P3 Drift Failure” olarak kabul edilebilir. Ayrıca VEMD “P3 Extinction” hatasını kaydedemez çünkü VEMD sadece uçuş modundaki ve NG'nin %50'nin üzerinde olduğu durumlarda arızayı kaydeder.

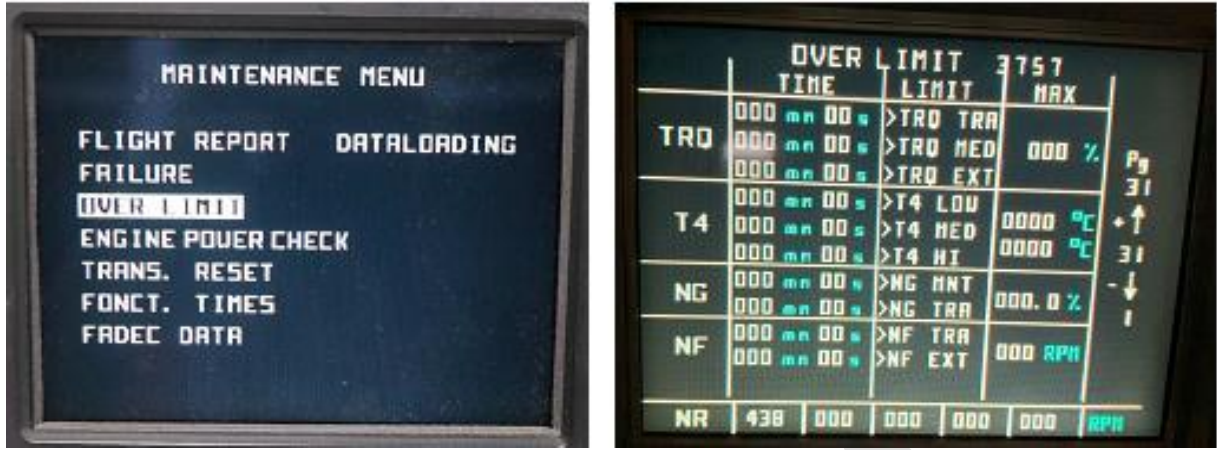
**Resim-16:** Over Limit Submode ve Parametreler

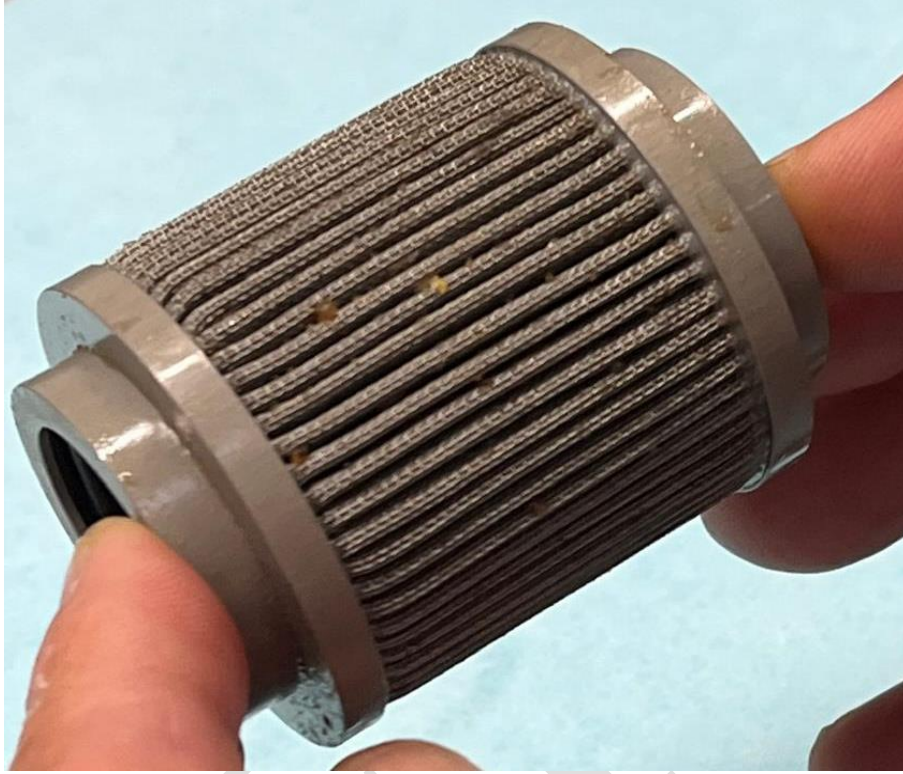
Yakıt Filtresi: Filtre incelendi ve bazı partiküller tespit edildi. Ancak filtrede tıkanma olmadığı tespit edildi. Bu durum tıkanma göstergesinin açılmadığını doğrulamaktadır.

**Resim-23:** Yakıt Filtresi

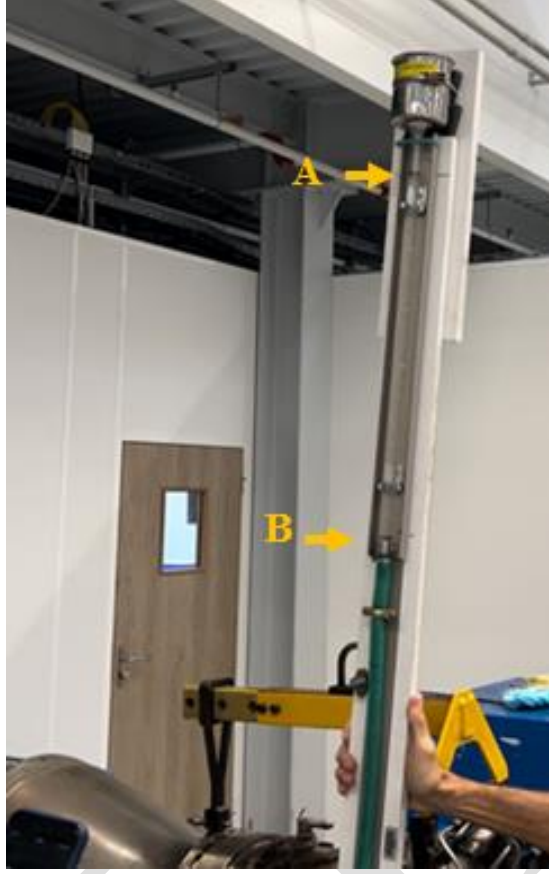
Motor manifoldu geçirgenlik kontrolü (Permeability test): Bu testin amacı manifolda bağlı bir su sütununun açık hava basıncı ile suyu boşaltma süresini ölçmektir. Normal şartlar altında test düzeneğindeki suyun boşaltım süresi sekiz saniyenin altında olmalıdır. Gerçekleştirilen test elli saniyeden fazla sürmüş olup su akışı/boşaltımı olmamıştır.

**Resim-24:** Permeability Testi (A: Suyun Başlangıç Noktası, B: Suyun 8 Saniyede Varması Gereken Nokta)

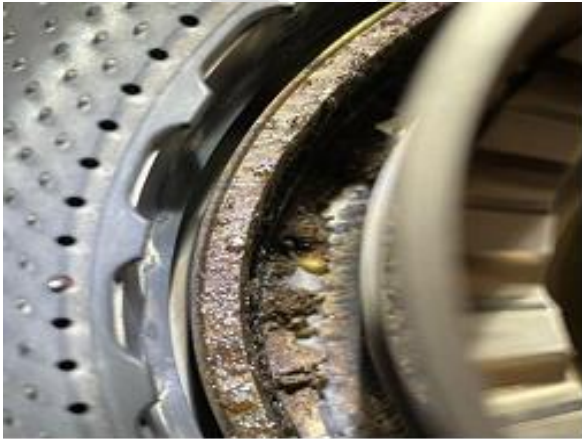
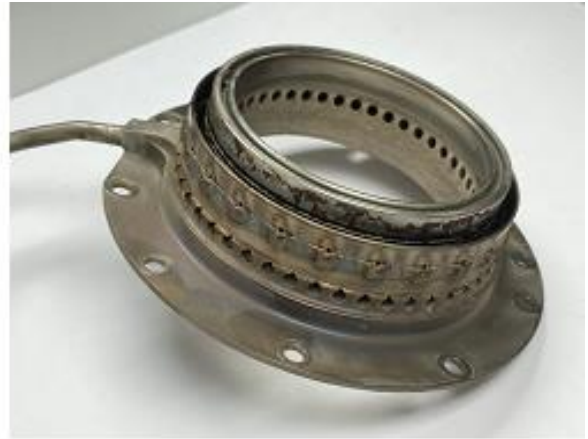
Modül 03'ün açılmasından sonra enjeksiyon manifoldu ve enjeksiyon çarkının incelenmesiyle bu iki parçanın içinde yoğun kirlilik (birikinti) olduğu tespit edildi. Bu durum, test bench'te fark edilen yakıt akışı sınırlamasının ve pilot tarafından ifade edilen motor güçsüzlüğünün kaynağını açıklamaktadır.

**Resim-25:** Enjeksiyon Çarkı ve Enjeksiyon Manifoldu

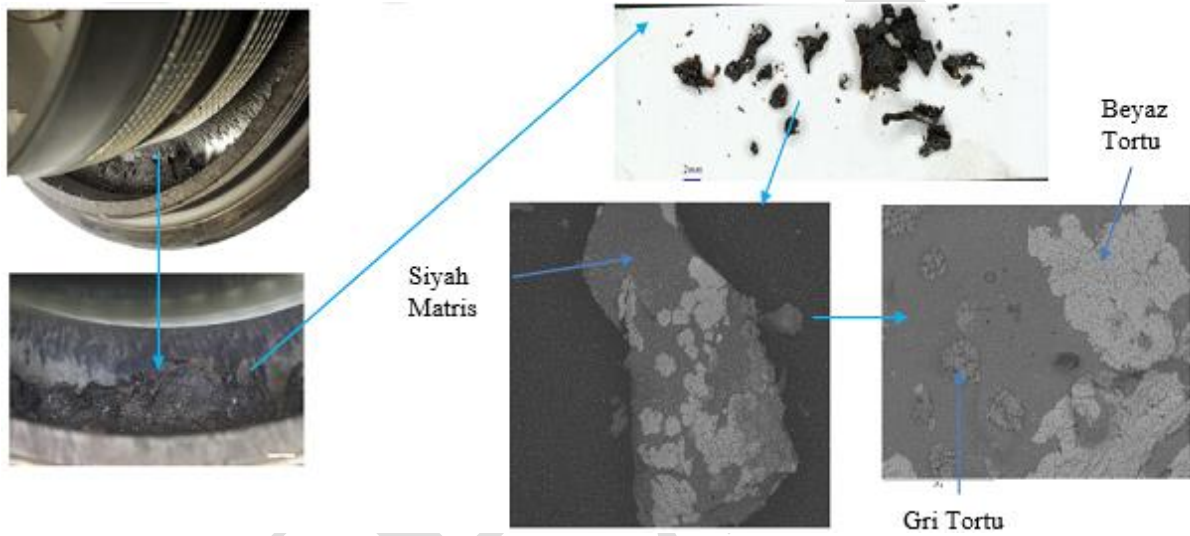
- Suda çözünabilen viskoz tortu. (Organik)

- Enjeksiyon manifoldu çevresinden alınan tortulara yakın görünüm ve kimyasal bileşimler:
  - SEM fotoğrafındaki siyah matris, esas olarak Karbon (C), Oksijen (O) ve Potasyum (K), ek olarak Sodyum (Na), Alüminyum (Al), Klor (Cl), Silisyum (Si) ve az miktarda Sülfür (S),
  - SEM fotoğrafında beyaz renkte gözlenen çökelti, esas olarak Potasyum (K) ve Klor (Cl), ek olarak Karbon (C) ve Oksijen (O)
  - Oksijen (O) bakımından zengin açık gri çökelti Potasyum (K) Sülfür (S) Kalsiyum (Ca) Karbon (C) içermektedir.

**Resim-27: Enjeksiyon Çarkı Birikinti Örnekleri**

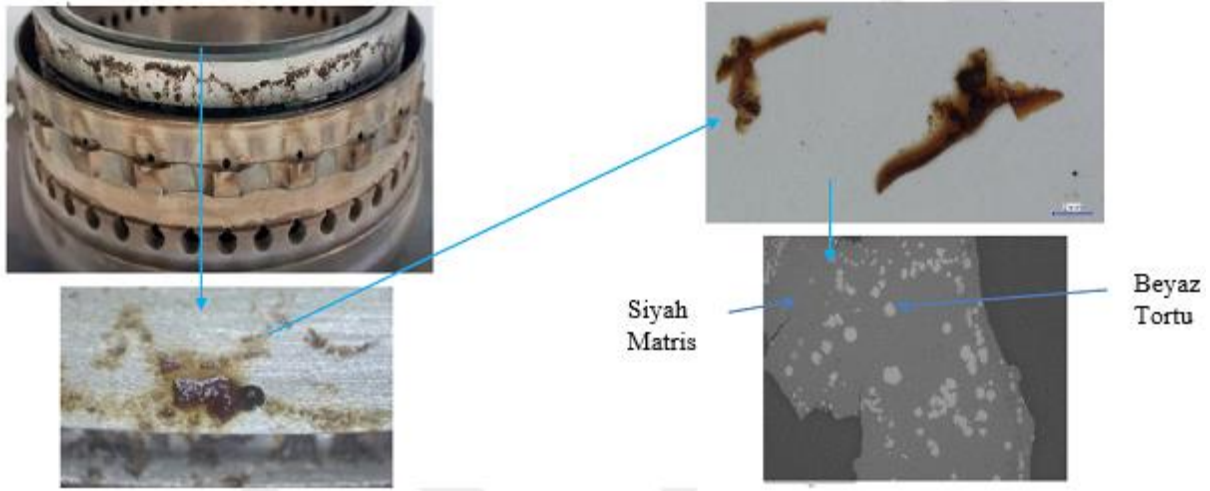
- Suda çözünebilen viskoz tortu. (Organik)
- Enjeksiyon çarkının yakıt kanalından geri kazanılan viskoz tortu ile aynı görünüm ve kimyasal elementler:
  - SEM fotoğrafındaki siyah matris, esas olarak Karbon (C), Oksijen (O) ve Potasyum (K), ek olarak Sodyum (Na), Alüminyum (Al) ve az miktarda Klor (Cl),
  - SEM fotoğrafında beyaz renkte gözlenen çökelti, esas olarak Potasyum (K) ve Klor (Cl), ek olarak Karbon (C) ve Oksijen (O) içermektedir.

**Resim-28:** Enjeksiyon Manifoldu Birikinti Örnekleri

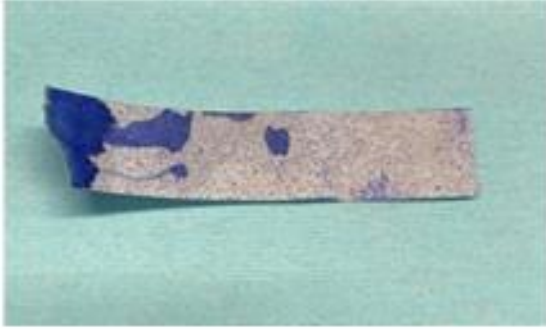
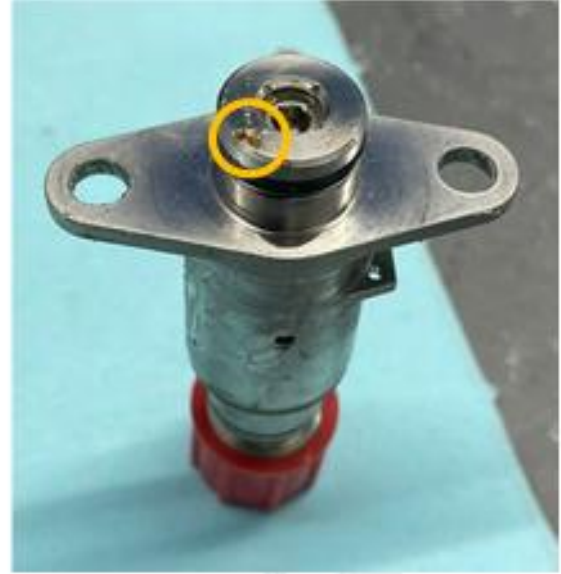
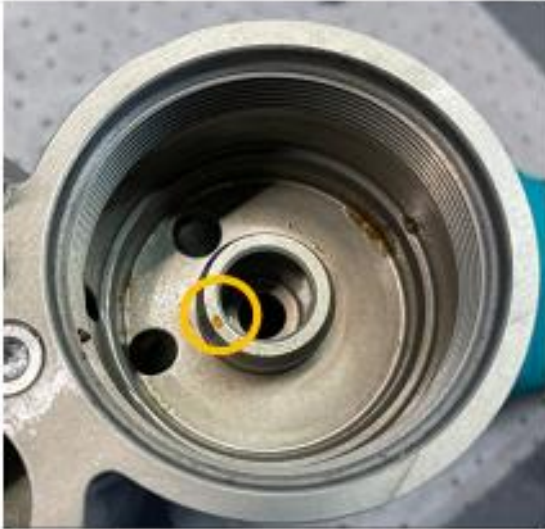
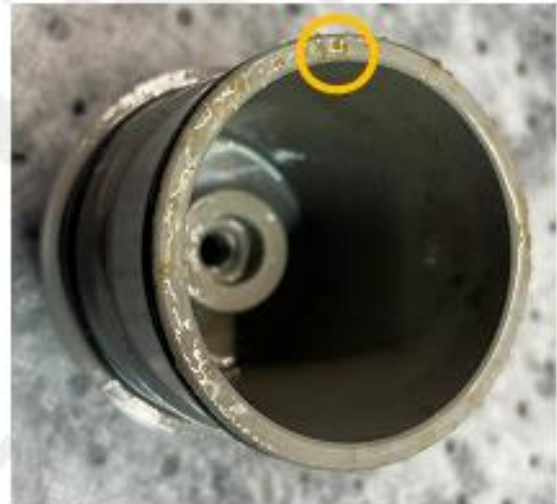
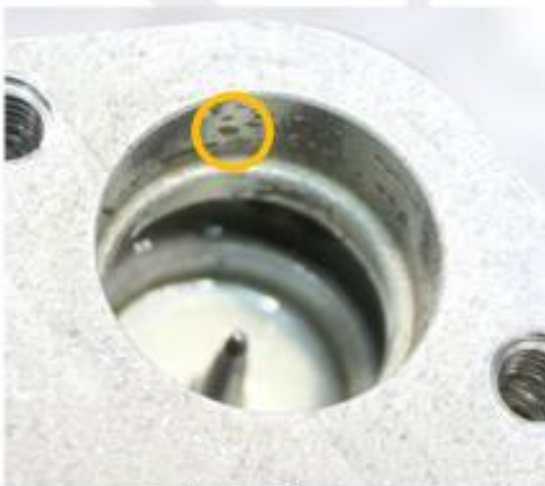
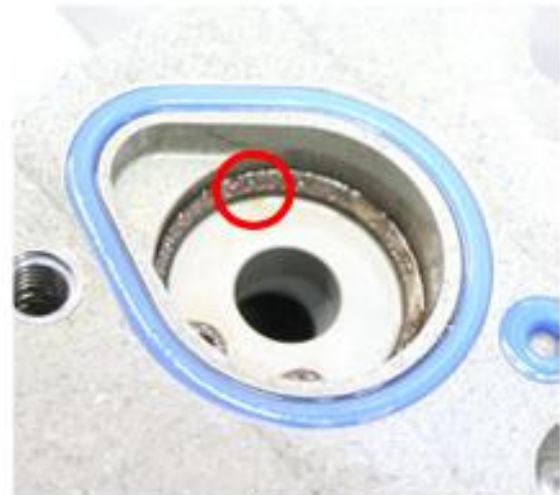
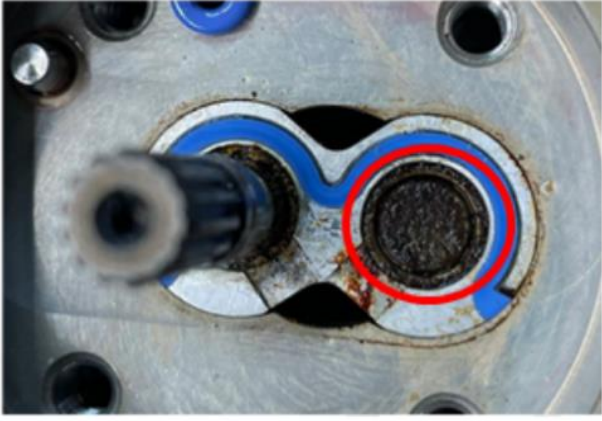
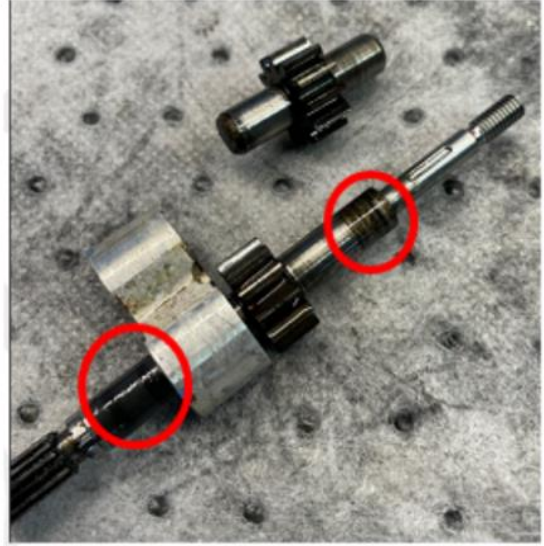
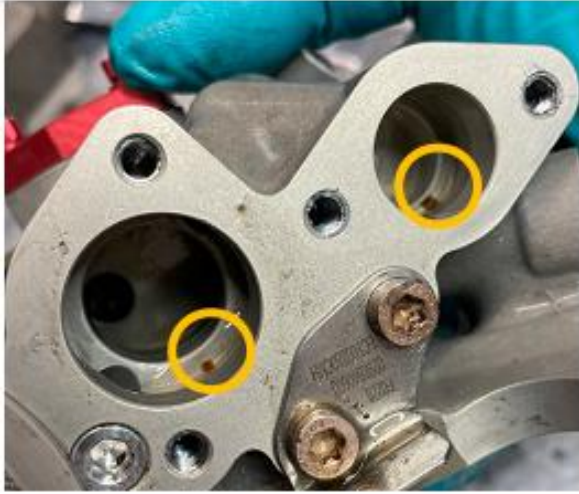
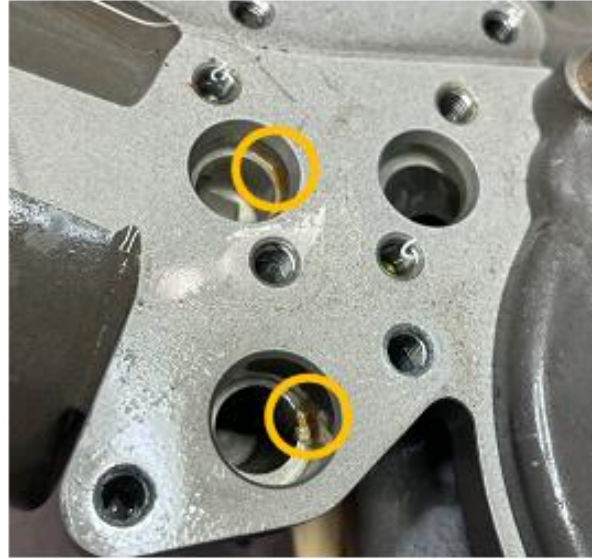
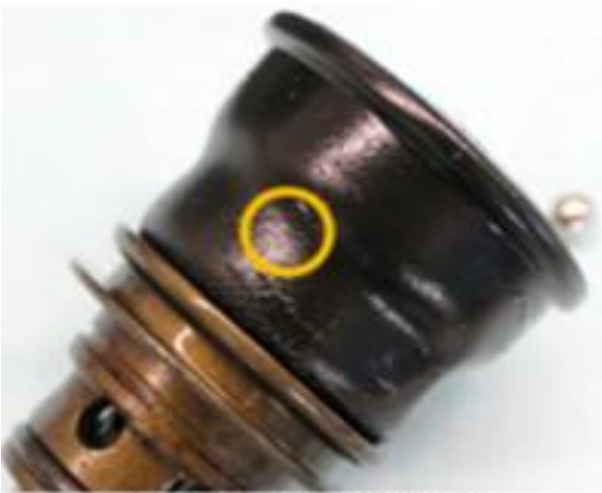
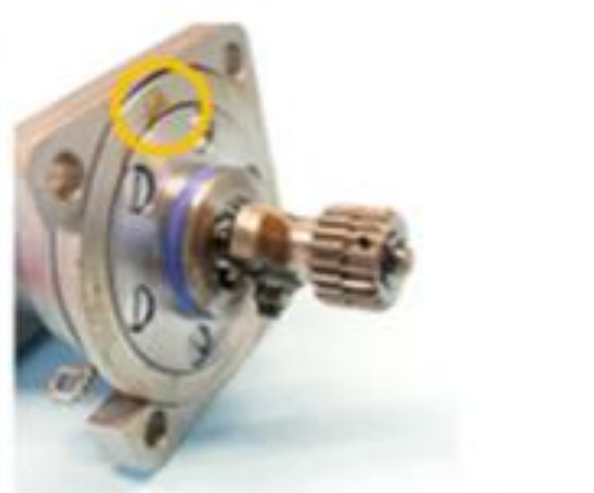
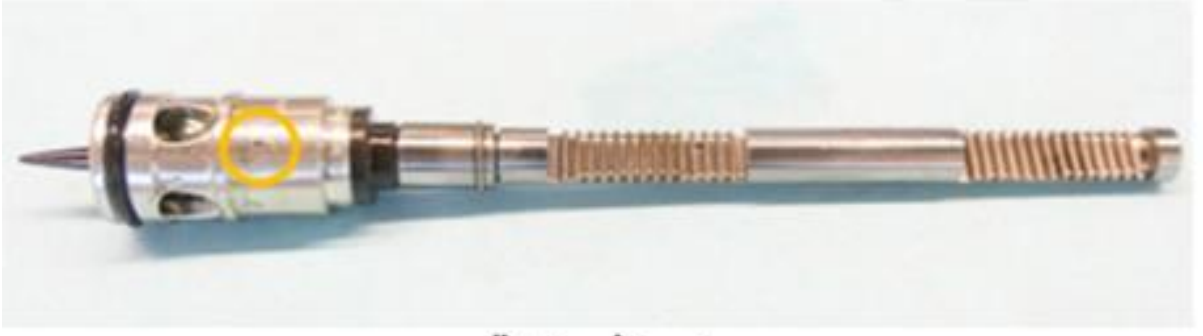
**Resim-29: HMU Parçaları**

- HMU içindeki su varlığının suya duyarlı kâğıt ile doğrulandığı,
- Bazı bileşenlerde korozyon belirtisinin olduğu, (suyun varlığını doğrular)
- Pompa ve ölçüm ünitesinin her yerinde kahverengi tortu izlerinin görülebildiği,
- Su kirliliğinin belirli boşluklarda (ana yakıt akışının dışında) bloke olduğu,
- Yakıt devresinin hala yakıtla dolu ve sızdırmaz olduğu göz önünde bulundurulduğunda, bu suyun kaza öncesinde ve esnasında zaten orada olduğu,
- Su, korozyon ve kahverengi yarı saydam tortunun varlığını dikkate alarak bu kirlenmenin biyolojik partiküller veya bakteriler olduğu değerlendirilmektedir.

Aşağıdaki resimlerde HMU parçalarında tespit edilen korozyonlar kırmızı, kahverengi yarı saydam tortular ise sarı ile gösterilmiştir.
