**ULAŞIM EMNİYETİ İNCELEME MERKEZİ BAŞKANLIĞI**

**HAVA ARACI CİDDİ OLAYI ARAŞTIRMA VE İNCELEME NİHAİ RAPORU**

**HAVA ARACININ TİP / MODELİ** : Boeing 737-800 (8F2)

**TESCİL İŞARETİ** : TC-JHT

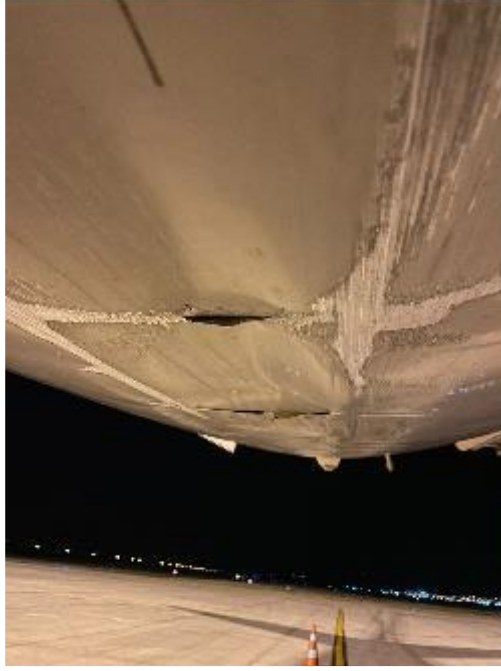
**Resim-1:** Hasarlı Bölge

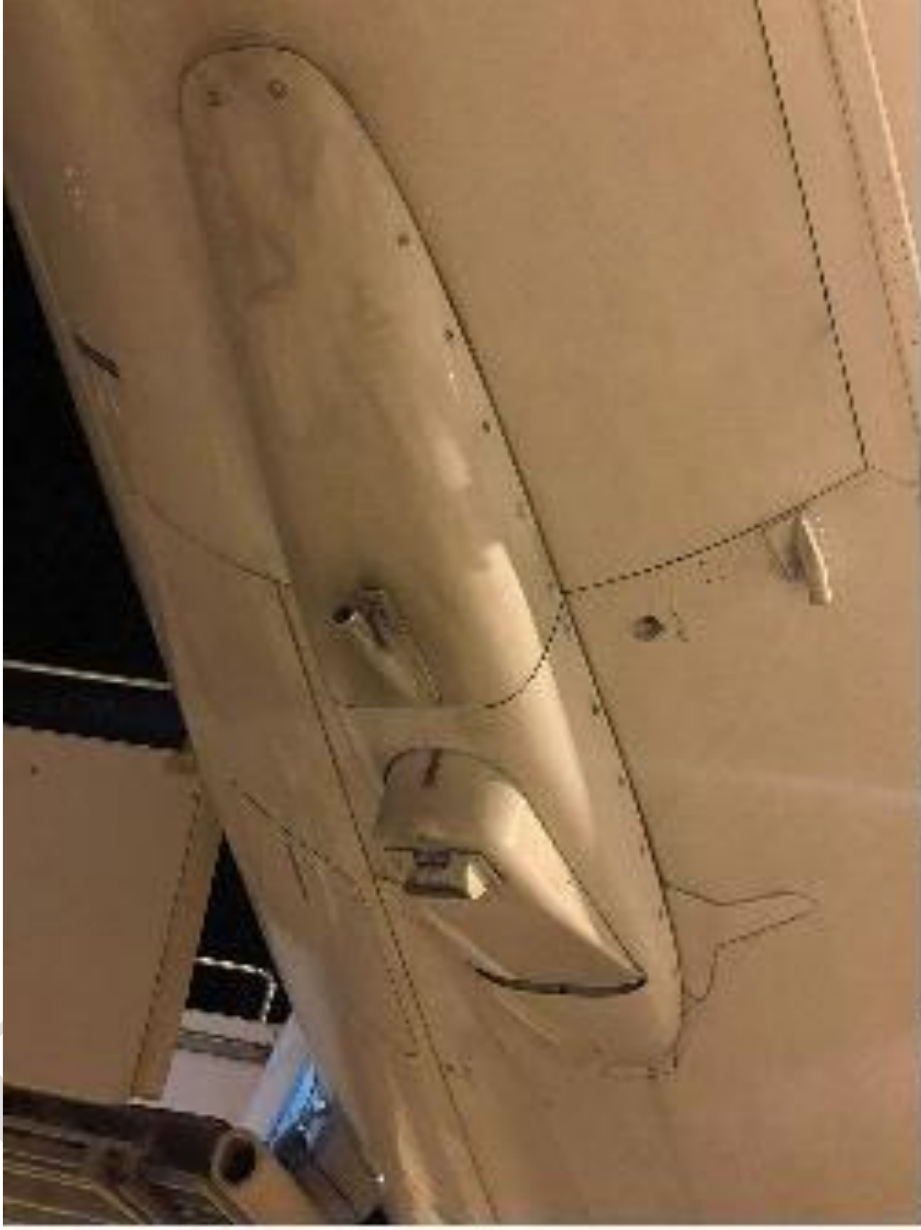
- Kuyruk kısmında pist yüzeyine sürtmeye bağlı aşınmalar olduğu,
- Kuyruk konisi kaplamasının hasarlanmış olduğu tespit edilmiştir.

**Resim-2:** Gövde Alt Kısım

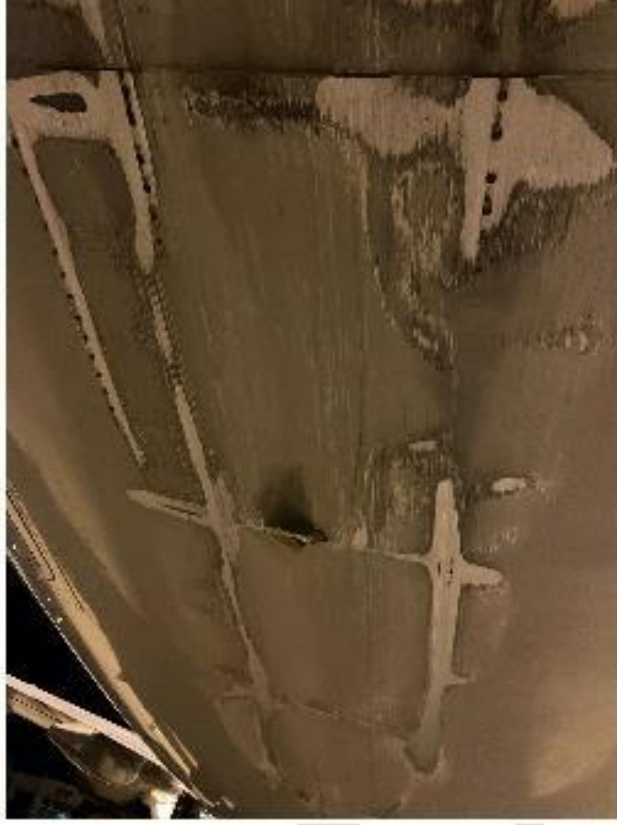
**Resim-3:** Kuyruk Kismi

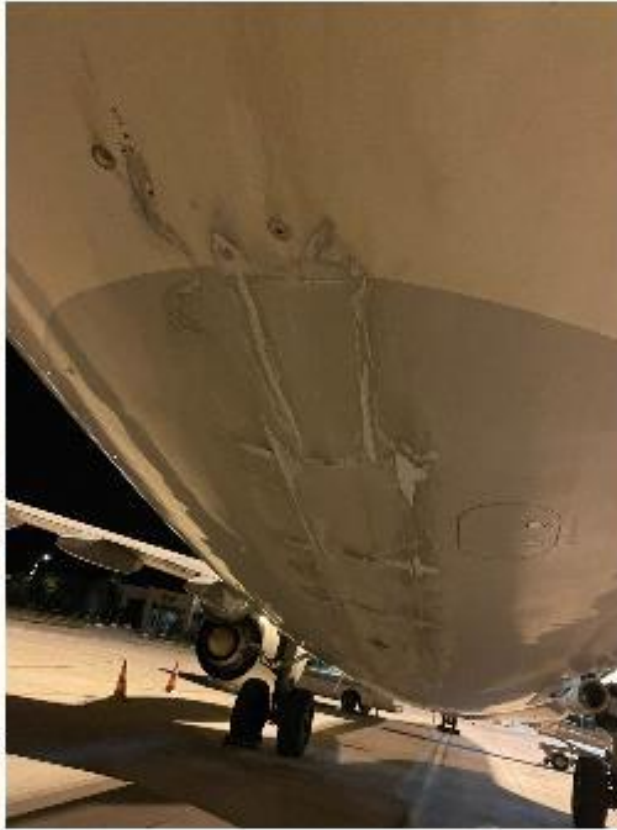
**Resim-4:** Kuyruk Kismi

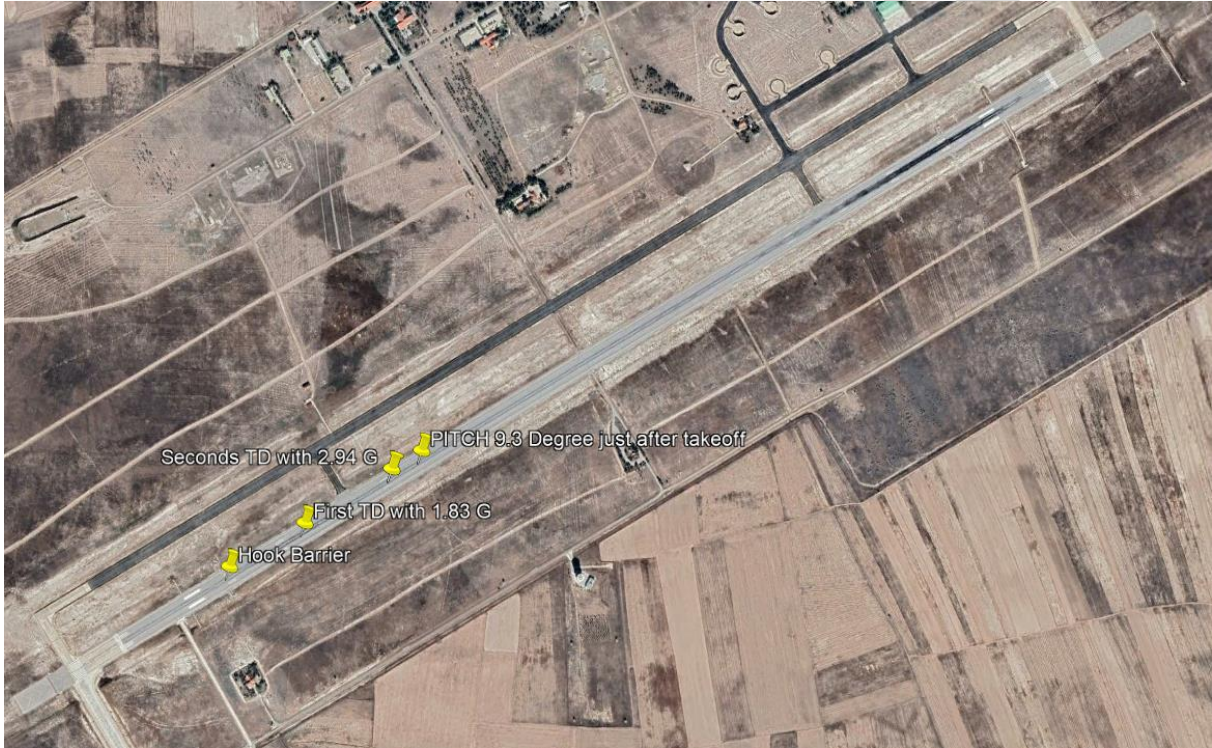
**Resim-5:** Hava Aracı Temas Noktaları

- t) Yukarıdaki hususların sonucunda, 9.3° pitch açısı ve düşük N1 değerleri ile (%40) yerle kuyruk ve gövde teması gerçekleştiği tespit edilmiştir.

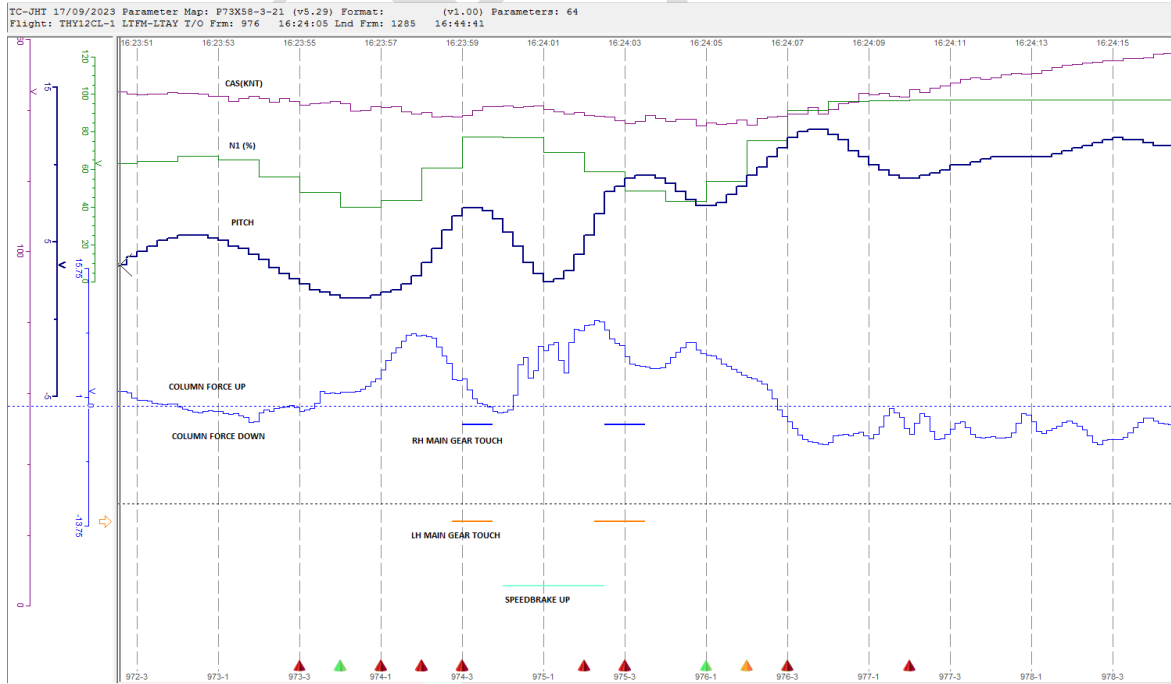
**Grafik-1: FDR Verileri**

- Pist eşiği 49ft RA'da, 145kt CAS (Vapp: 147kt) ve N1 değerleri %63 ile geçilmiştir.
- 38ft RA'da alçalma oranı gaz kolları %66 N1 değerine açılarak azaltılmıştır. CAS 145kt görülmüştür.
- 35ft RA, gaz kolları %56/52 değerlerine çekilmiş ve CAS 143kt'a düşmüştür.
- 32ft RA'da gaz kolları %48/44 N1 değerine çekilmiş ve maximum 510 fpm alçalma oranı mevcuttur.
- 24ft RA, %40/38 N1 değerleri ile geçilmiş ve maksimum alçalma oranı 656 fpm görülmüştür. CAS 141kt.görülmüştür.
- 13ft RA, %43/45 N1 değerleri ile geçilmiş ve maksimum alçalma oranı 672 fpm görülmüştür. CAS 141kt görülmüştür.
- 4ft RA, gaz kolları %61/64 değerlerine açılmış ve CAS 139kt'a düşmüştür. Alçalma oranı 272fpm görülmüştür.

- İniş takımlarının yerle ilk teması %77 N1 ile 1.85g olarak gerçekleşmiş ve hava aracı sekmiştir.
- 6ft RA'de speed brake açılmıştır, CAS 141kt ve N1 değerleri %77/72, V/S +144 fpm, "pitch" açısı max 5.6° görülmüştür.

- Hava aracı 7ft RA'ya ulaşmış ve N1 değerleri %69/63 ve maksimum "pitch" 4.2 olarak görülmüştür.
- İkinci yerle temas max 2.95g ile gerçekleşmiştir. Temas sırasında maksimum "pitch" açısı 8.6°, N1 değerleri %59/52 ve CAS 137kt gözlemlenmiştir. Aynı zamanda TO/GA modu devreye girmiştir.

- Ana iniş takımları yerdeyken görülen maksimum "pitch" açısı 9.3 derecedir. Bu sırada N1 %48/43 değerlerindedir.
- 16ft RA geçilirken N1 değerleri %43/41, sürat 136kt CAS ve maksimum "pitch" açısı 8.8 derecedir.
