**T.C  
ULAŞTIRMA VE ALTYAPI BAKANLIĞI  
ULAŞIM EMNİYETİ İNCELEME MERKEZİ BAŞKANLIĞI**

**HAVA ARACI KAZASI ARAŞTIRMA VE İNCELEME NİHAİ RAPORU**

| <b>Hava Aracı Tip ve Modelleri</b> | : Airbus A321-231<br>: Airbus A330-300 |
| <b>Kaza Tarihi</b> | : 13 /05/ 2018 |

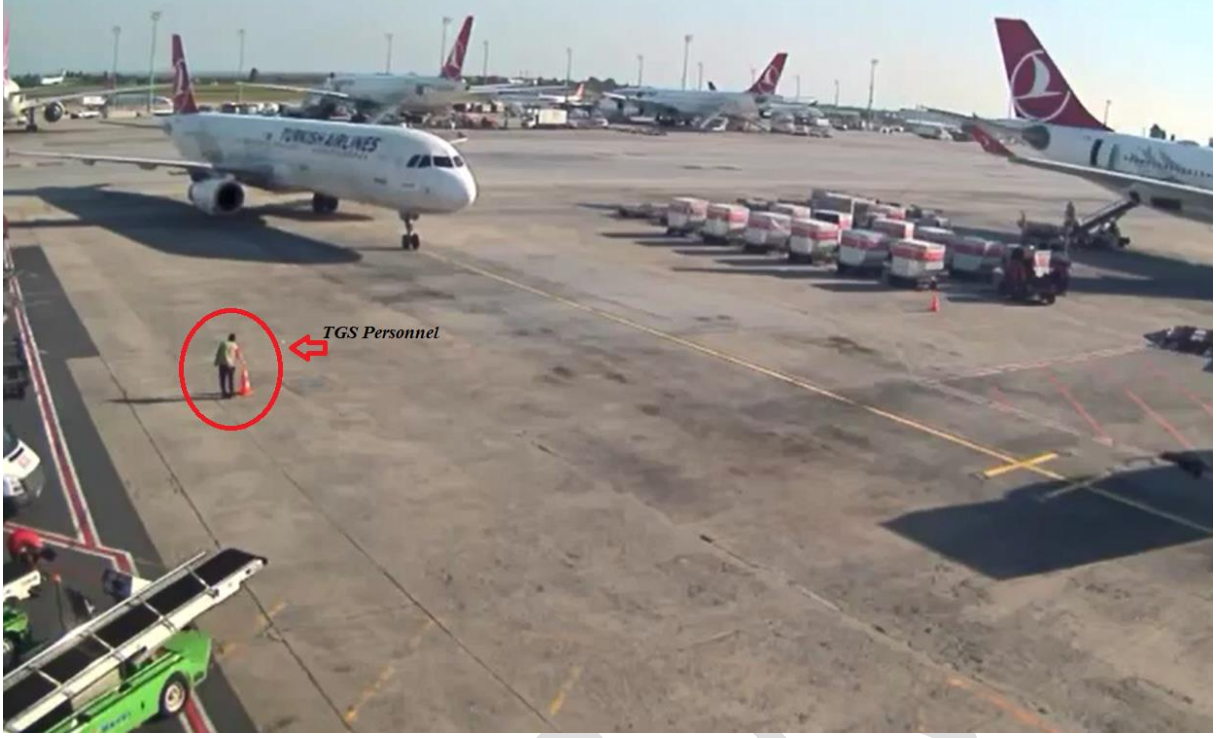
**Resim-1:** Hava Aracı 217 Numaralı Park Pozisyonuna Girerken Park Alanına Giren TGS Personeli

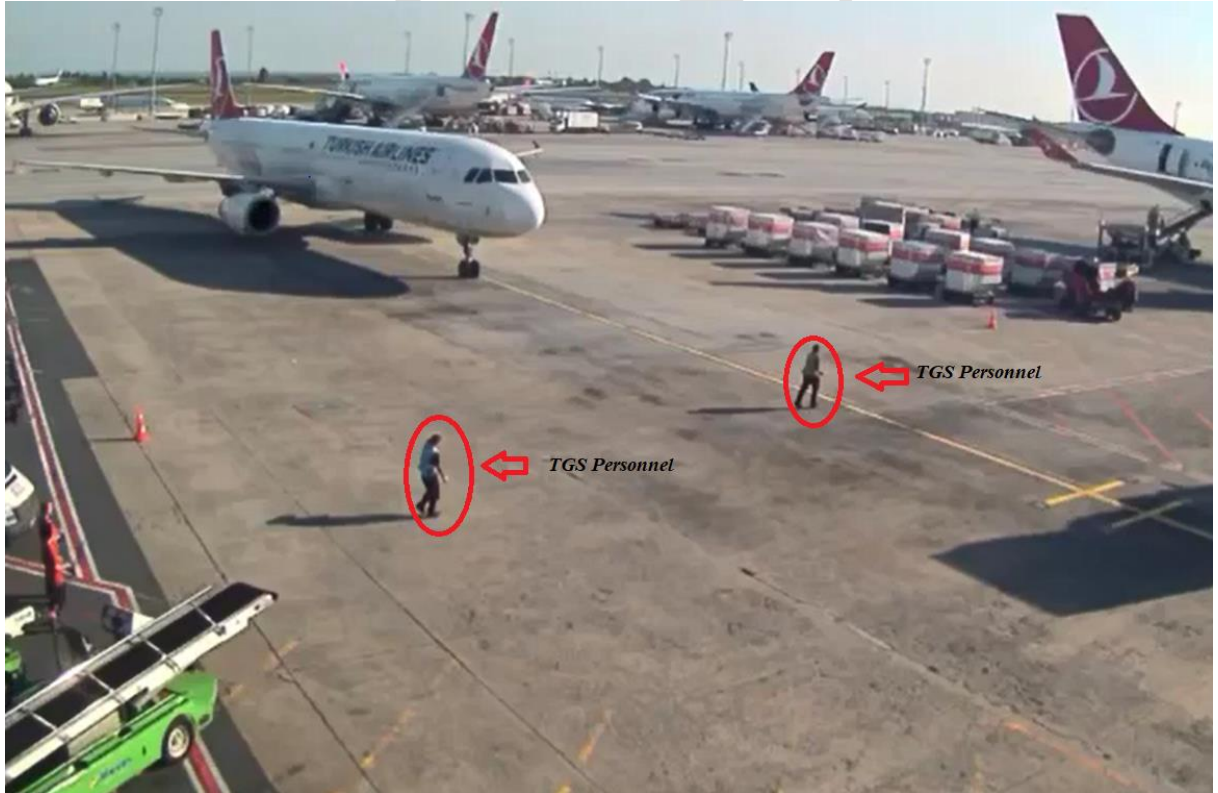
**Resim-2:** 217 Numaralı Park Alanına Giren 2 TGS Personeli

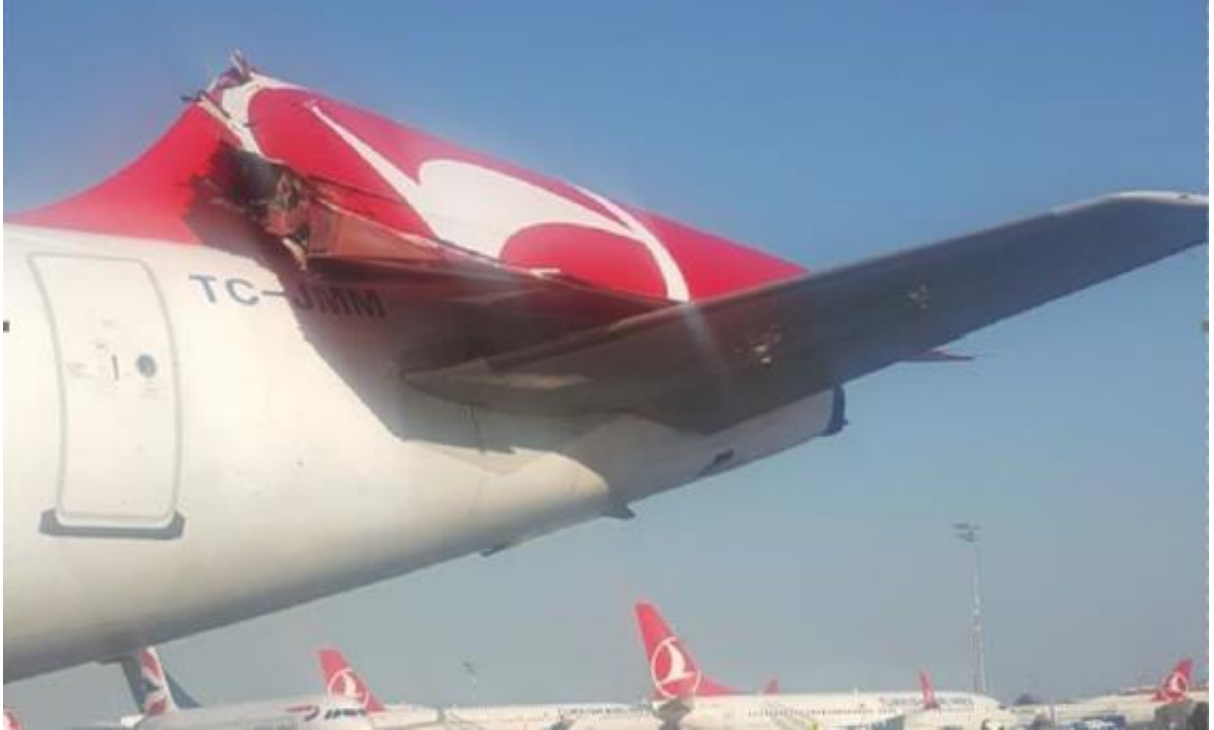
Kaza sonrası yapılan incelemelerde, TC-JMM tescil işaretli hava aracının kuyruk takımı bileşenleri ve yapısında üretici firmanın belirleyerek yayınlamış olduğu hasar ve tamir limitleri dışında hasarların olduğu tespit edilmiştir

TC-JMM tescil işaretli hava aracının hasar derecesi, HKY-13 (Sivil Hava Aracı Kaza veya Ciddi Olaylarını Araştırma ve İnceleme Yönetmeliği) Madde-37 çerçevesinde ağır hasar seviyesinde olduğu değerlendirilmektedir.

**Resim-5:** Kuyruk Hasarı

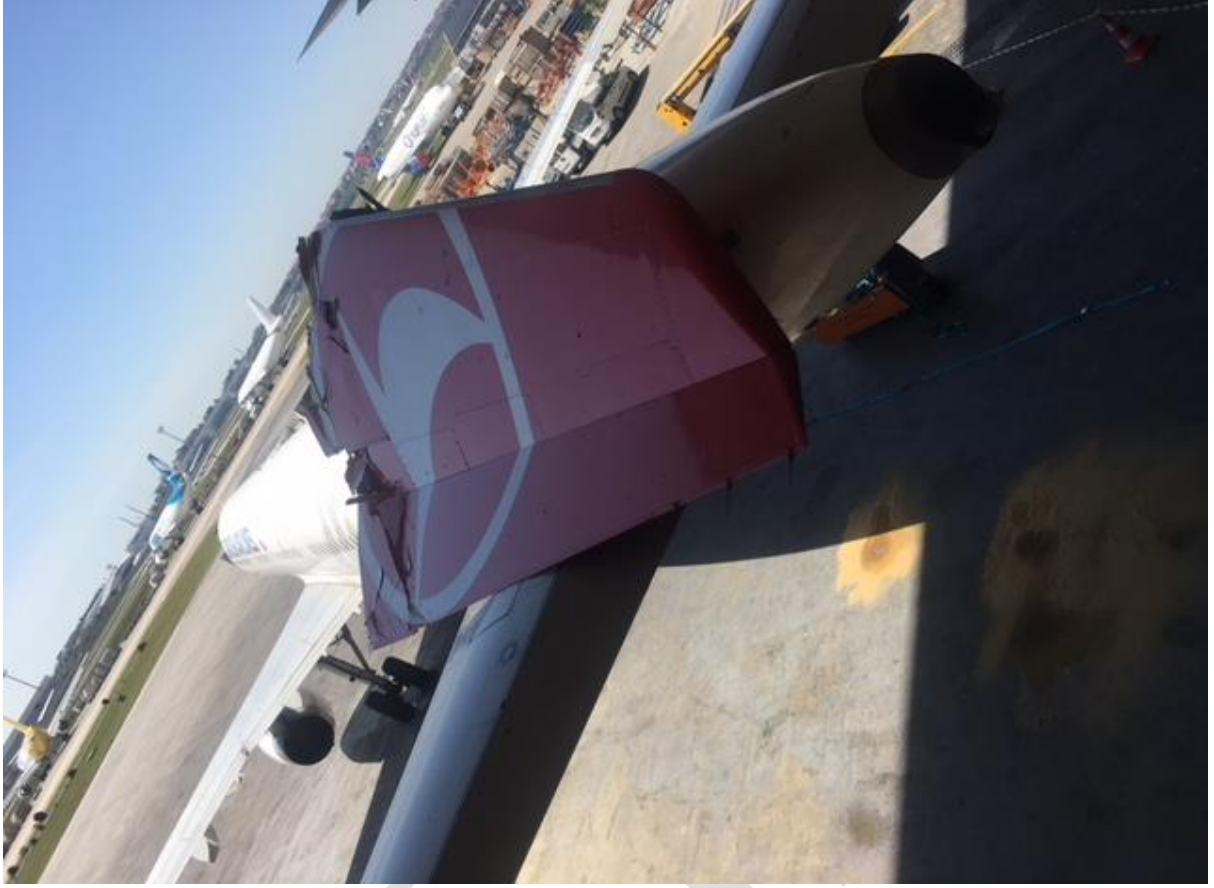
**Resim-6: Kuyruk Hasarı**

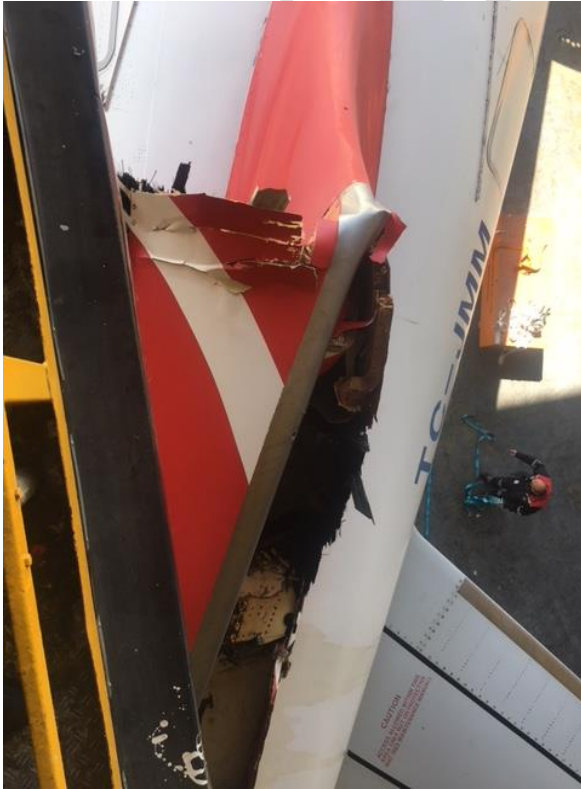
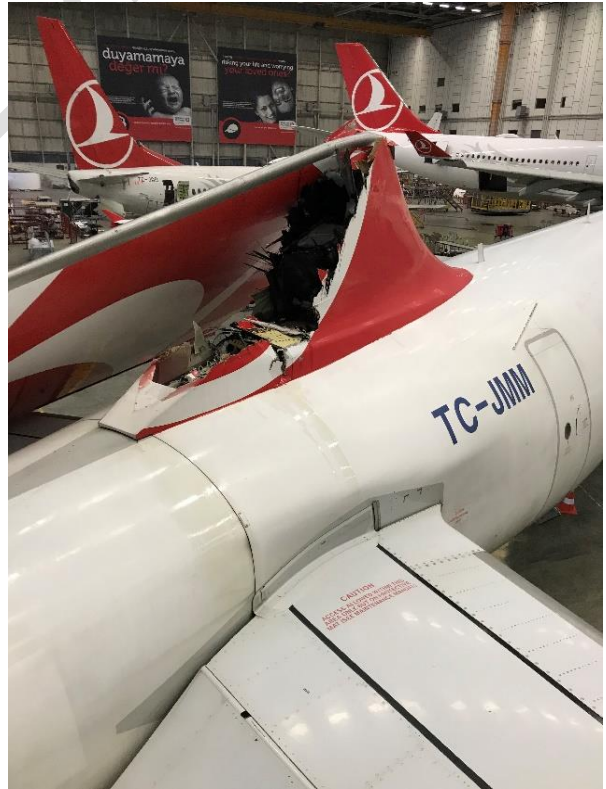
**Resim-7: Kuyruk Hasarı**

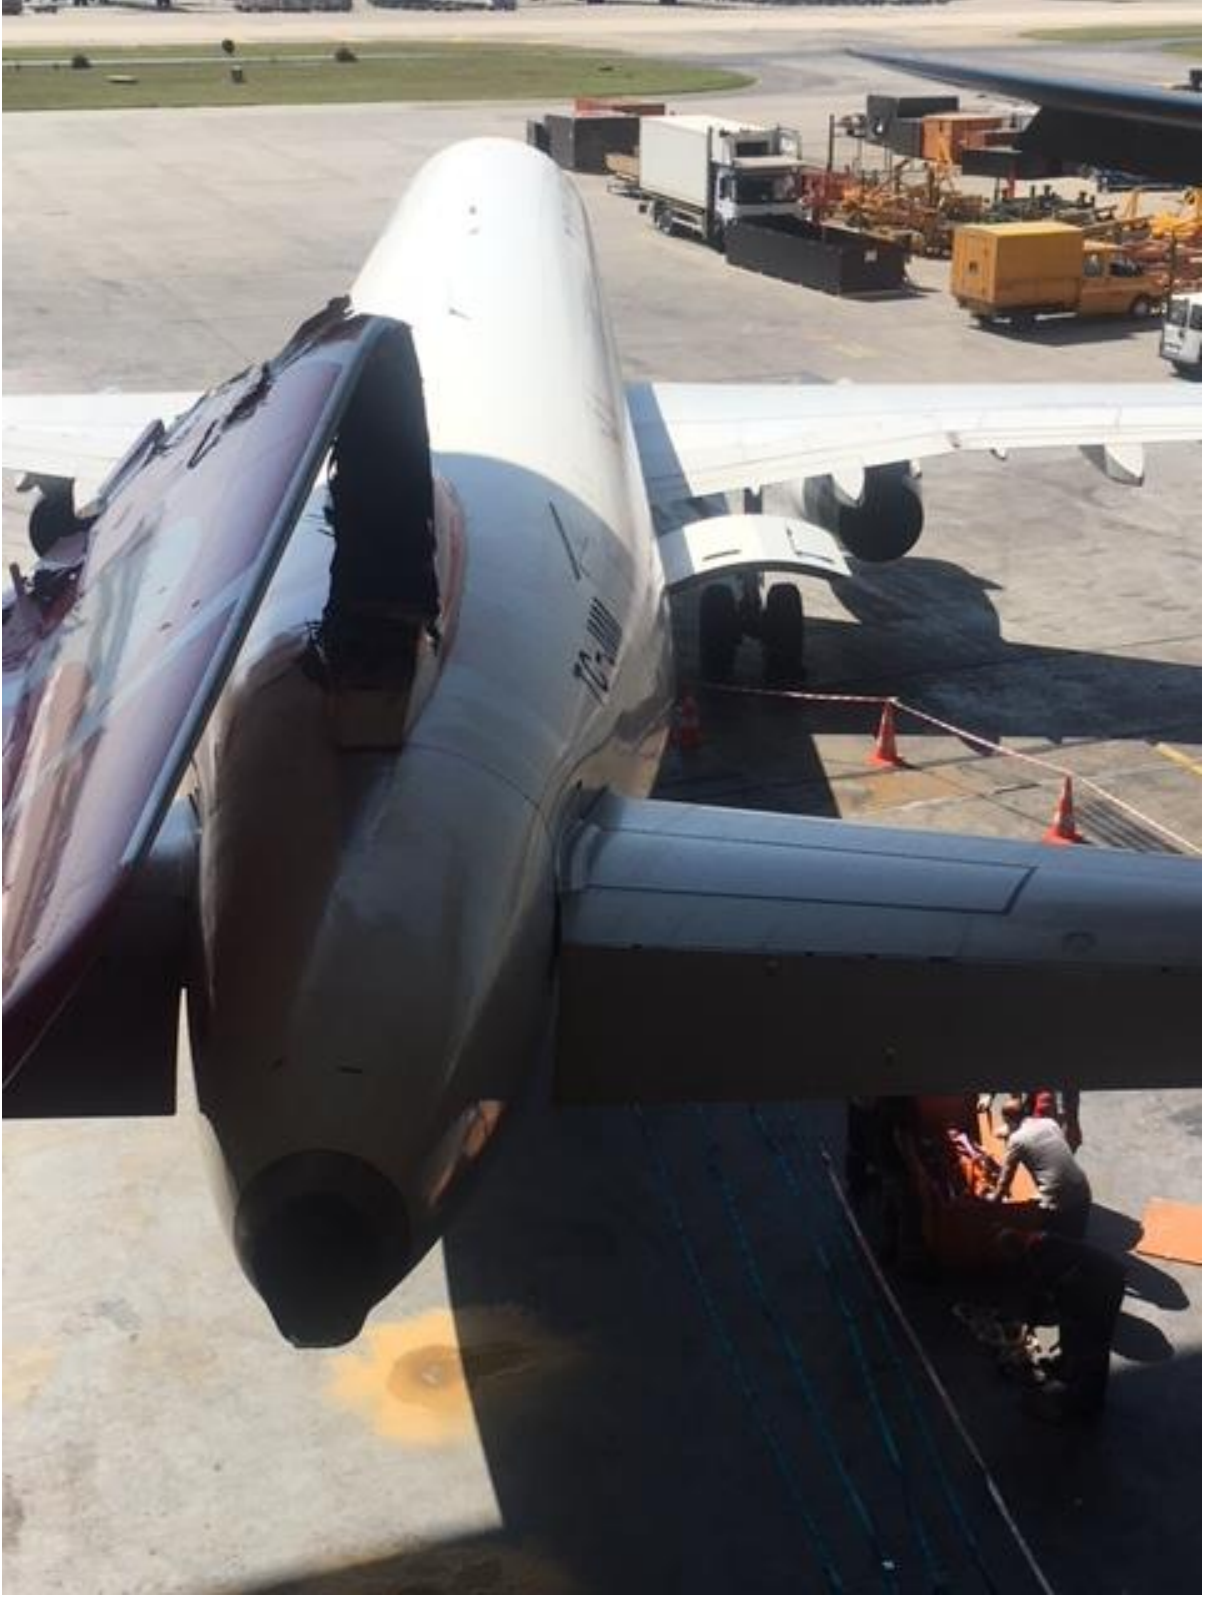
**Resim-8:** Kuyruk Hasarı

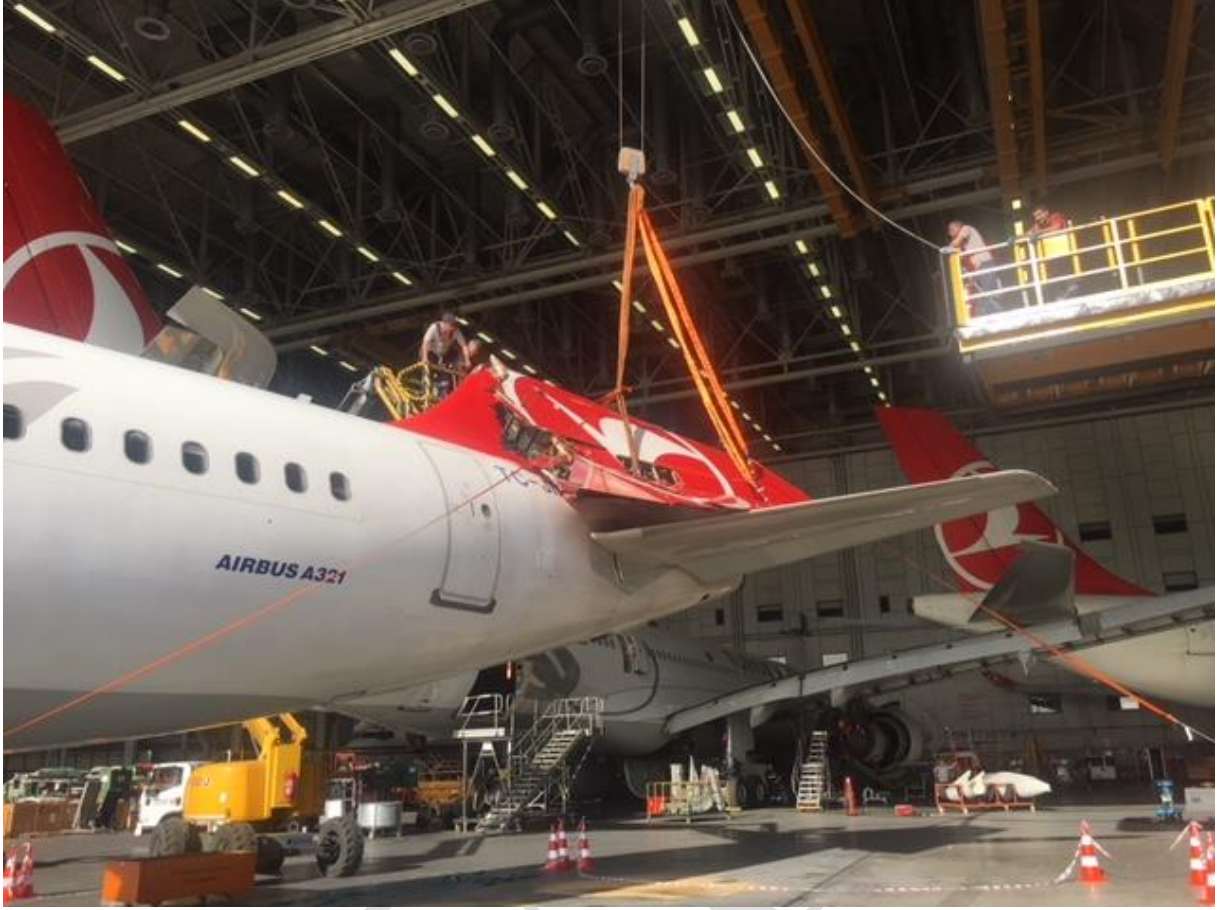
**Resim-9: Kuyruk Hasarı**

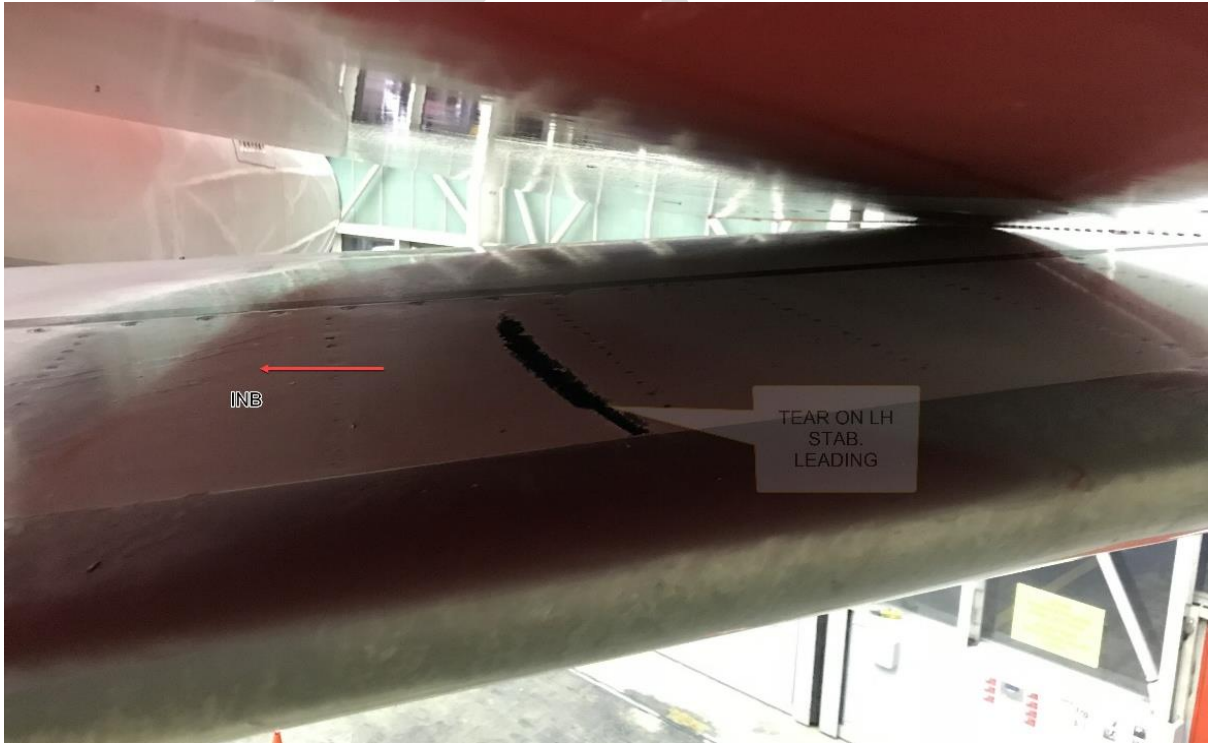
**Resim-10: LH- Leading Edge Üst Kısmı**

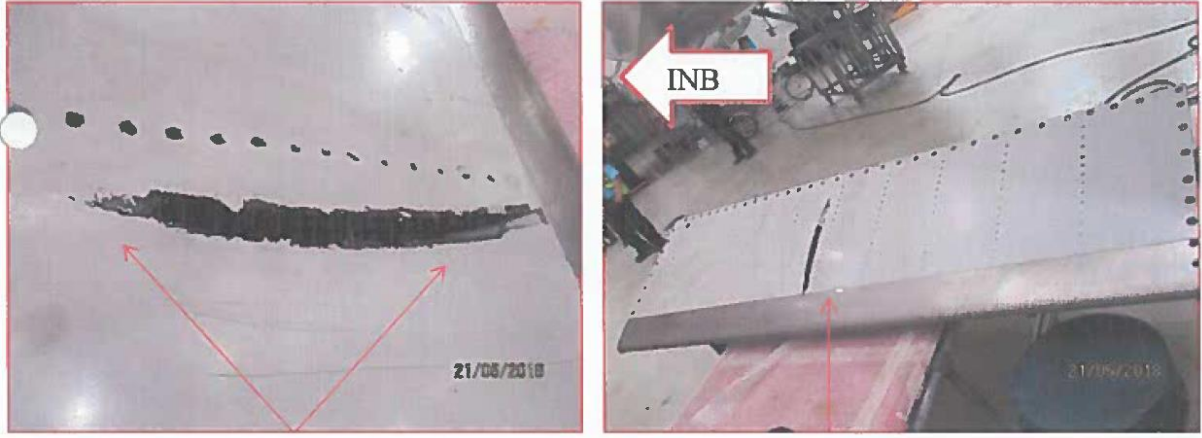
**Resim-11: LH- Leading Edge Üst Kısmı**

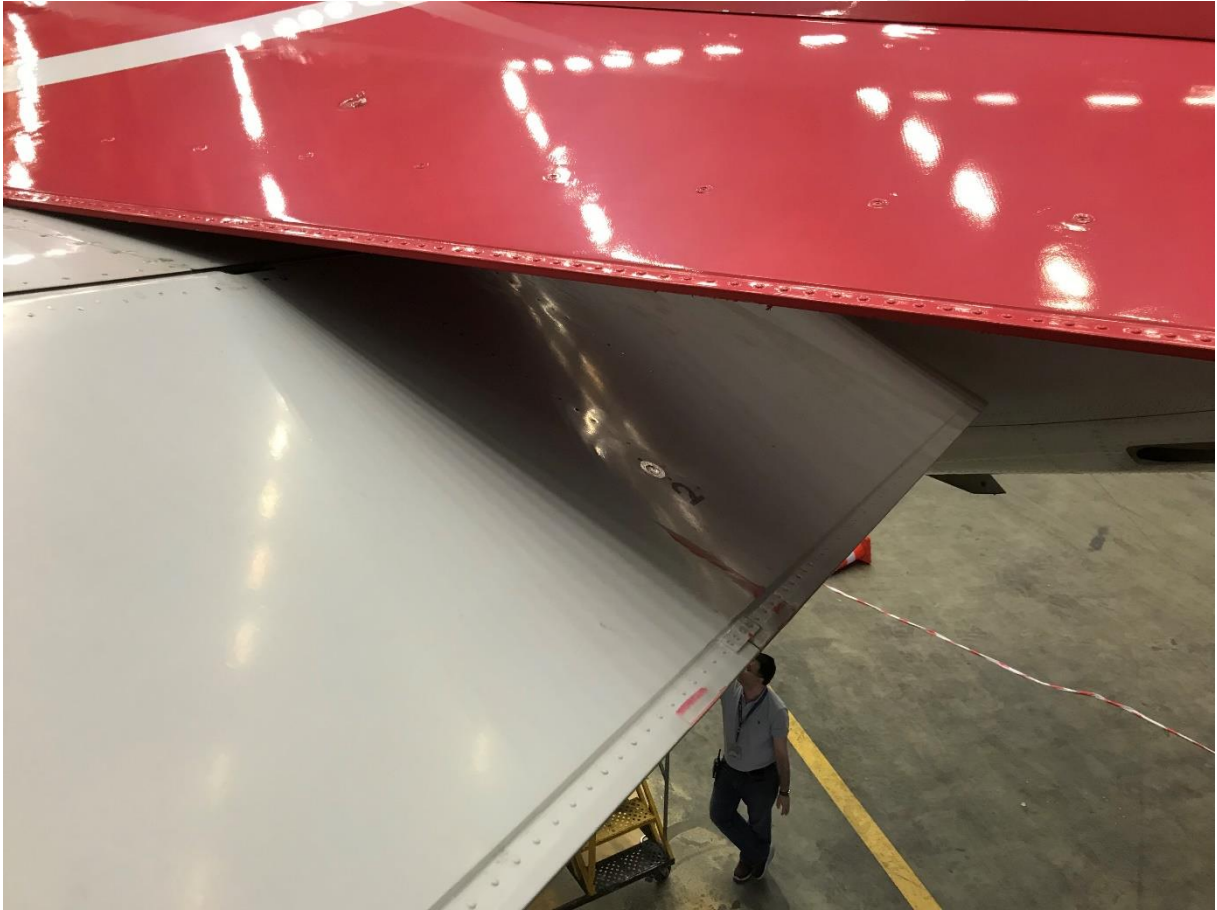
**Resim-12: LH- Trailing Edge**

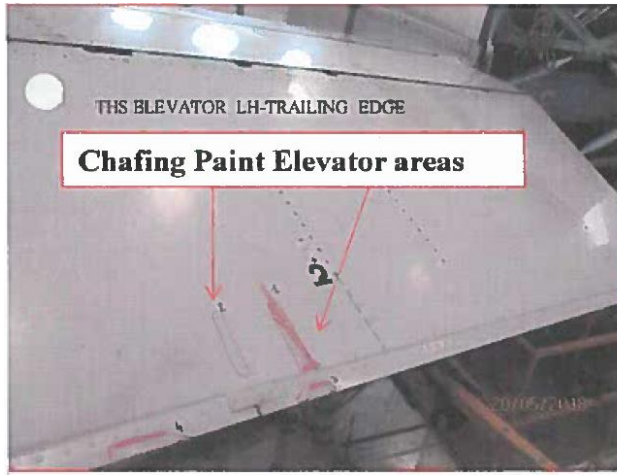
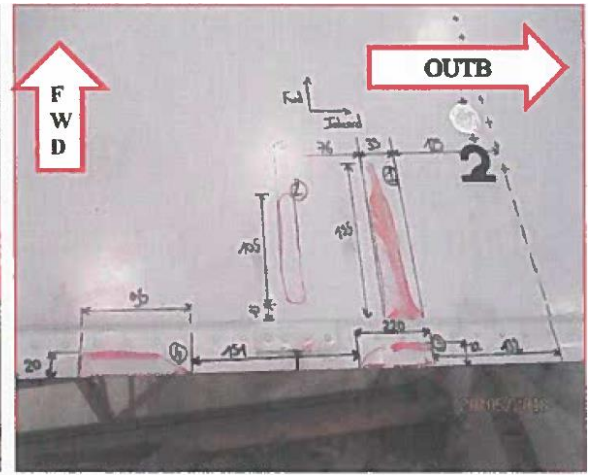
**Resim-13: LH- Trailing Edge**

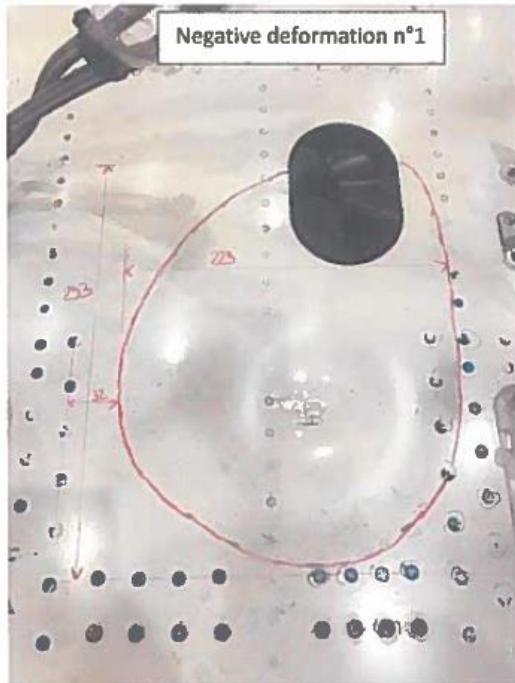
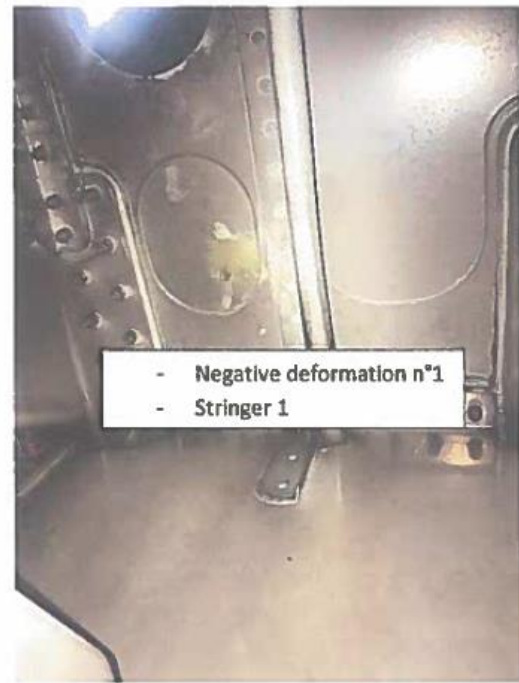
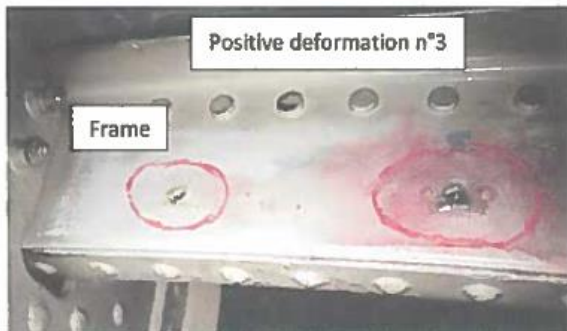
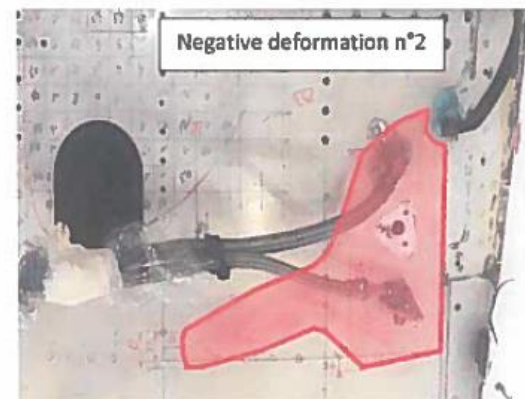
**Resim-14: Gövde Yüzey Paneli Stringer 1 / Frame 73**

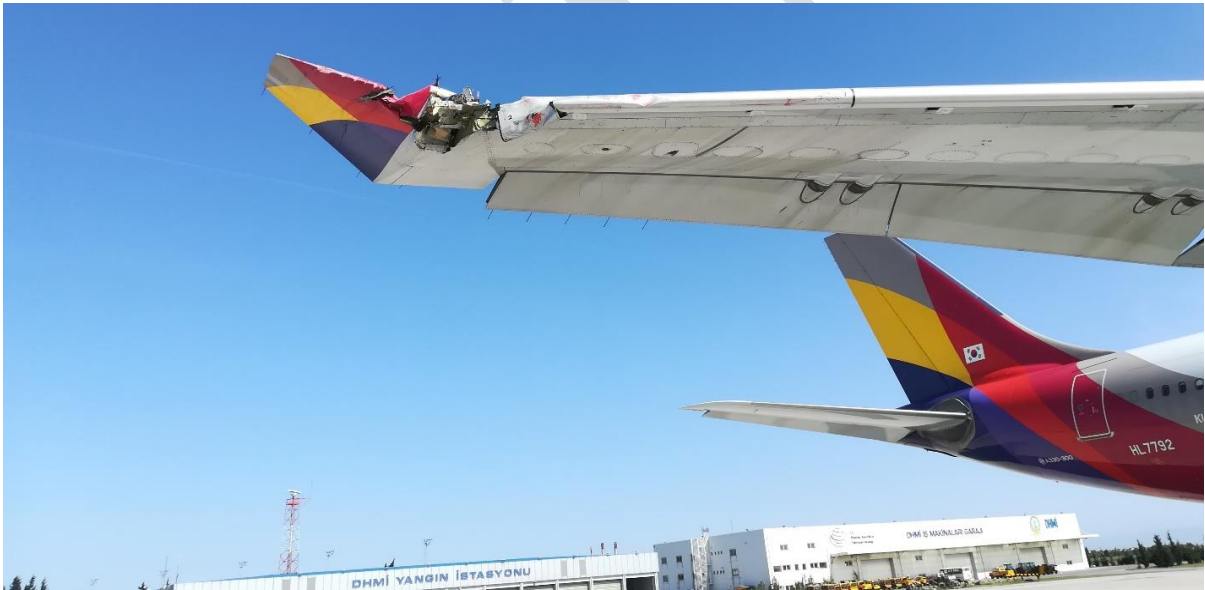
- Sağ kanatın üst yüzeyi,
- Sağ kanat ucu,
- Sağ kanat winglet,
- D-Nose structure,
- Sağ kanat L/E 623NB paneli,
- Crosing rib tip,
- Sağ kanat 7 numaralı slatı,
- Navigation ışıkları, strobe ışıklarının hasar aldığı tespit edilmiştir.

HL7792 tescil işaretli hava aracının hasar derecesi, HKY-13 (Sivil Hava Aracı Kaza veya Ciddi Olaylarını Araştırma ve İnceleme Yönetmeliği) Madde-38 çerçevesinde hafif hasar seviyesinde olduğu değerlendirilmektedir.

**Resim-15:** HL7792'nin Hasar Almış Sağ Kanadı

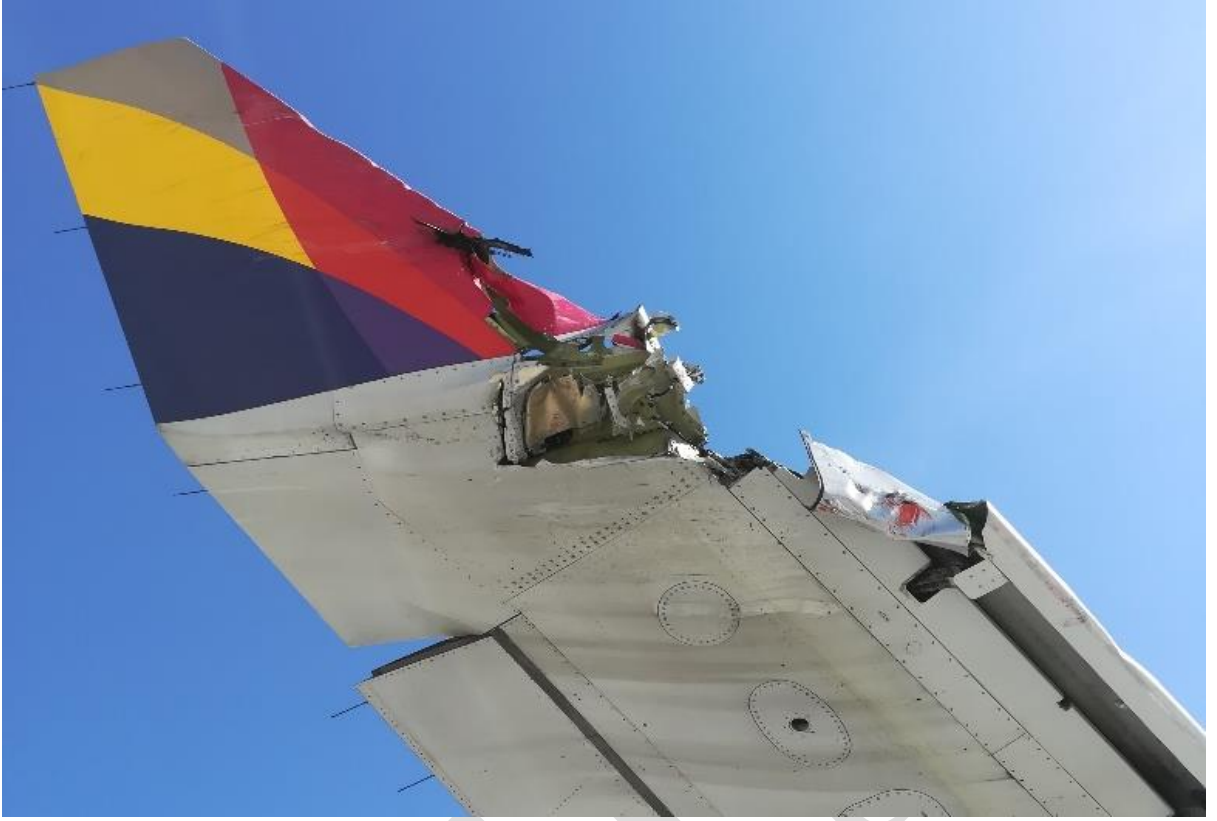
**Resim-16: Sağ Kanat Ucu**

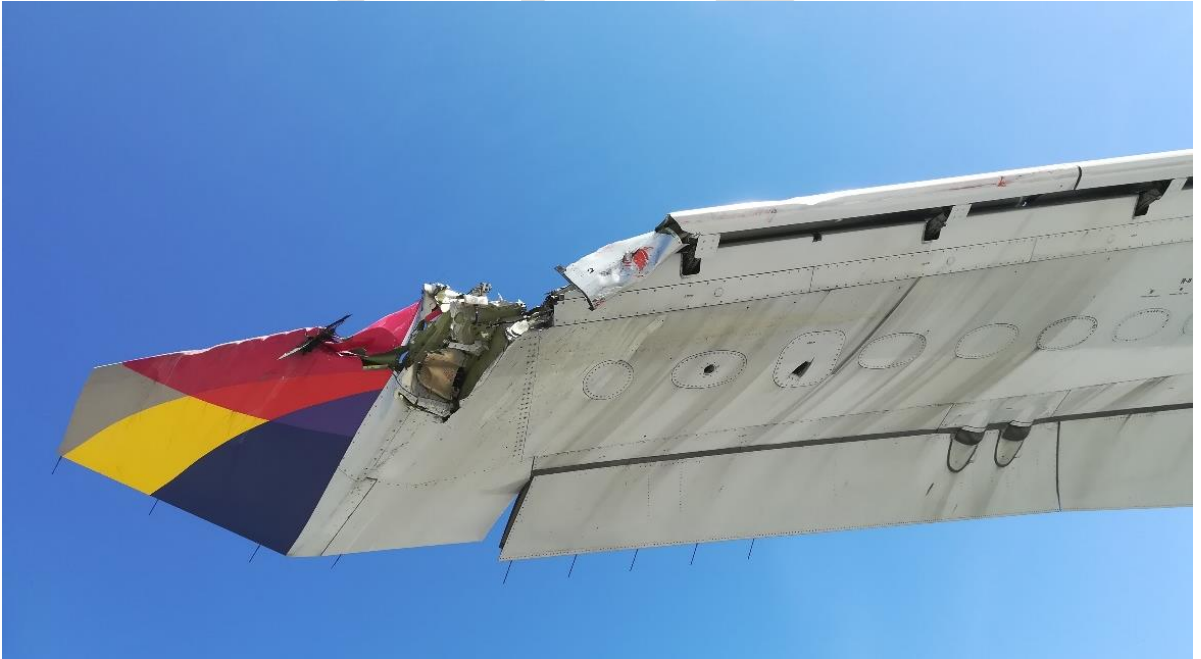
**Resim-17: Sağ Kanat Ucu**

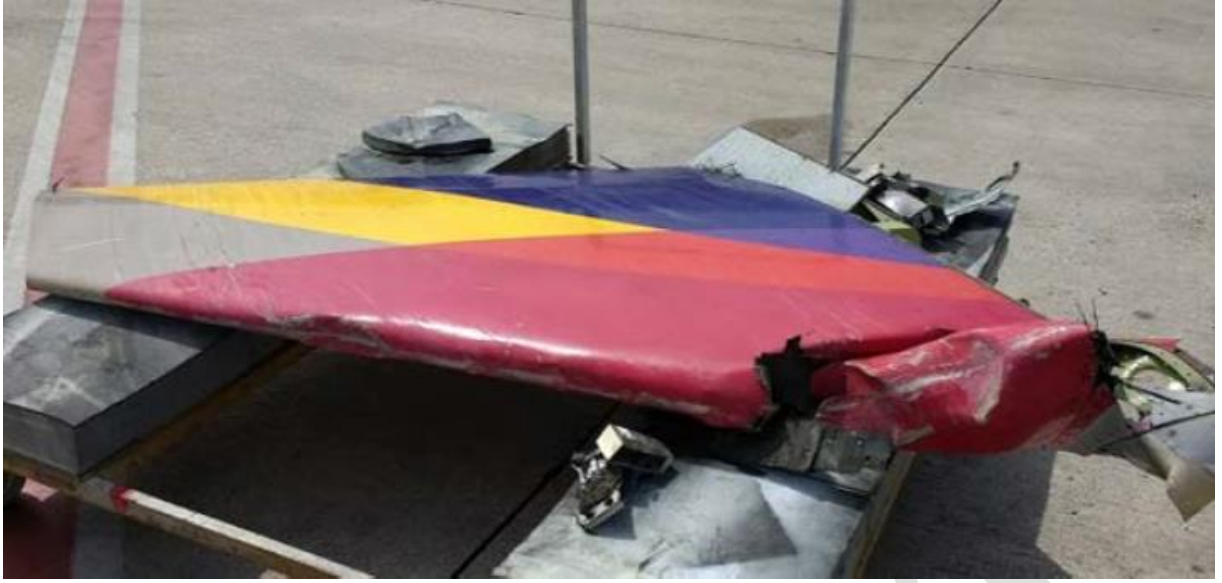
**Resim-18: Sağ Winglet**

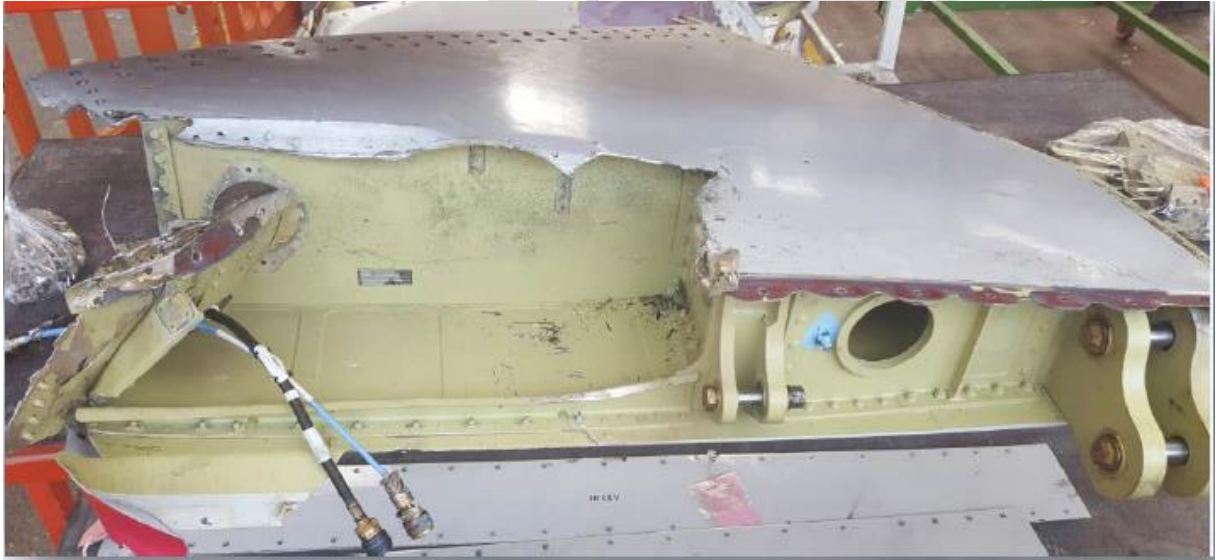
**Resim-19: Kanat Ucu**

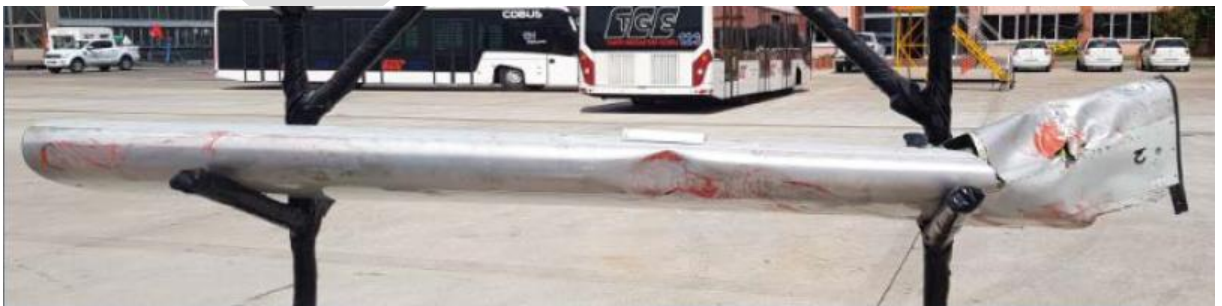
**Resim-20: #7 Numaralı Slat**

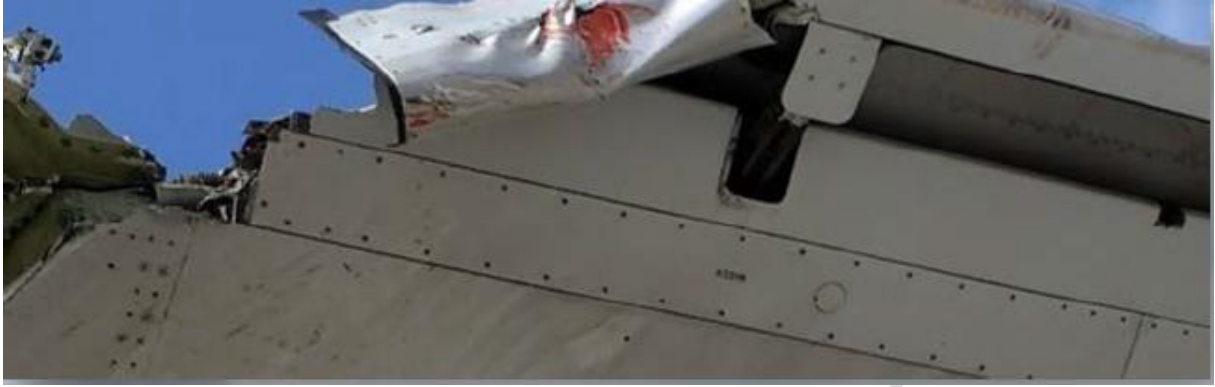
**Resim-21: Access Panel**

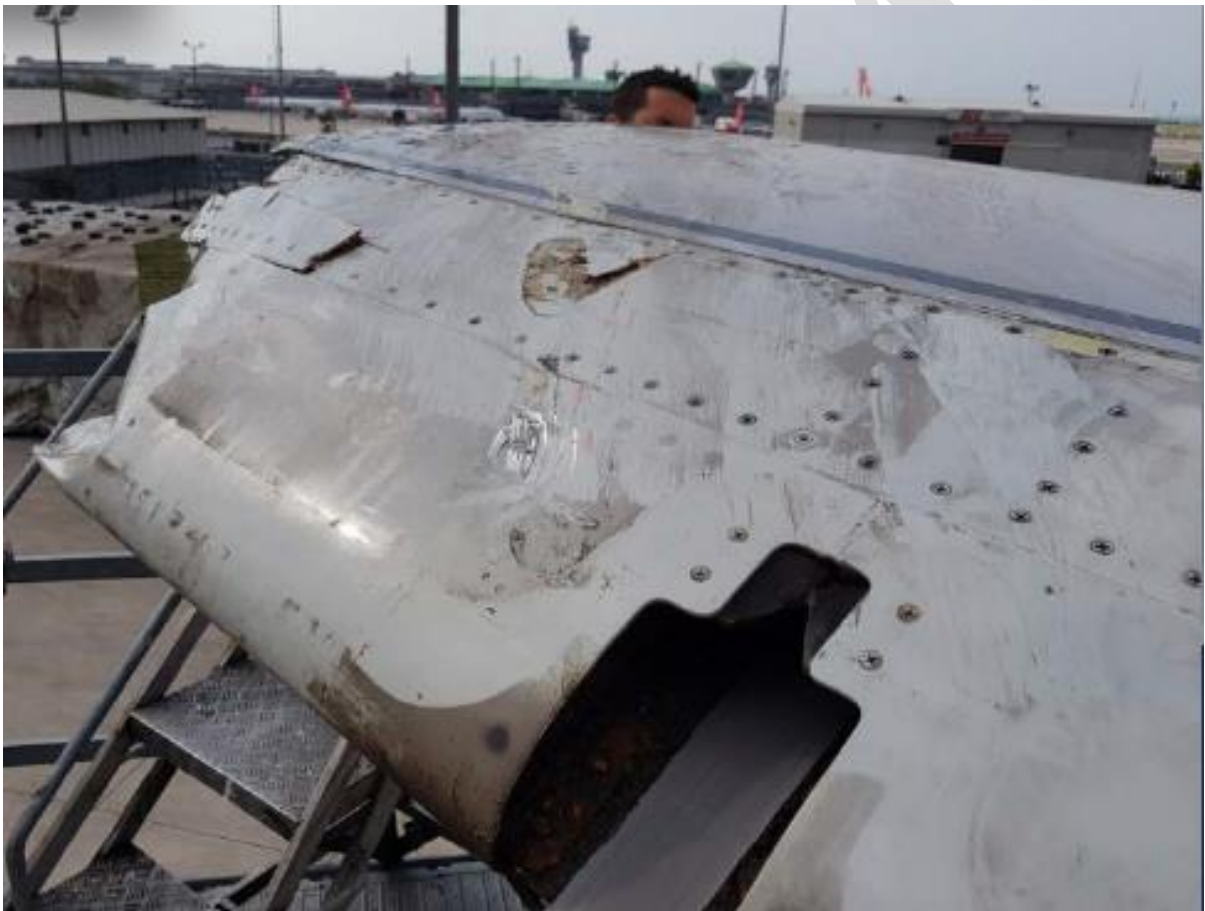
**Resim-22: D-Nose**

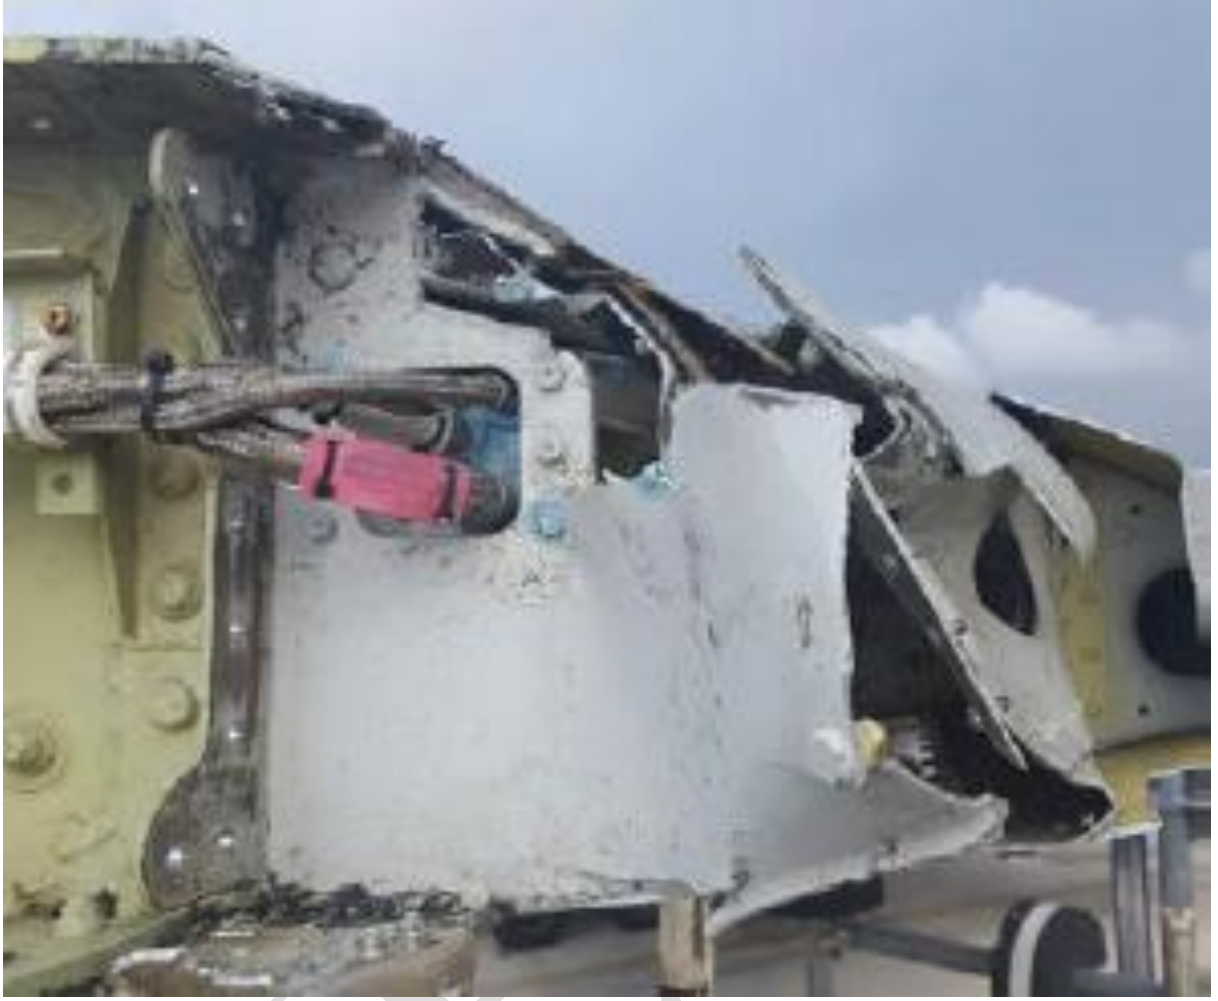
**Resim-23:** Closing Rib

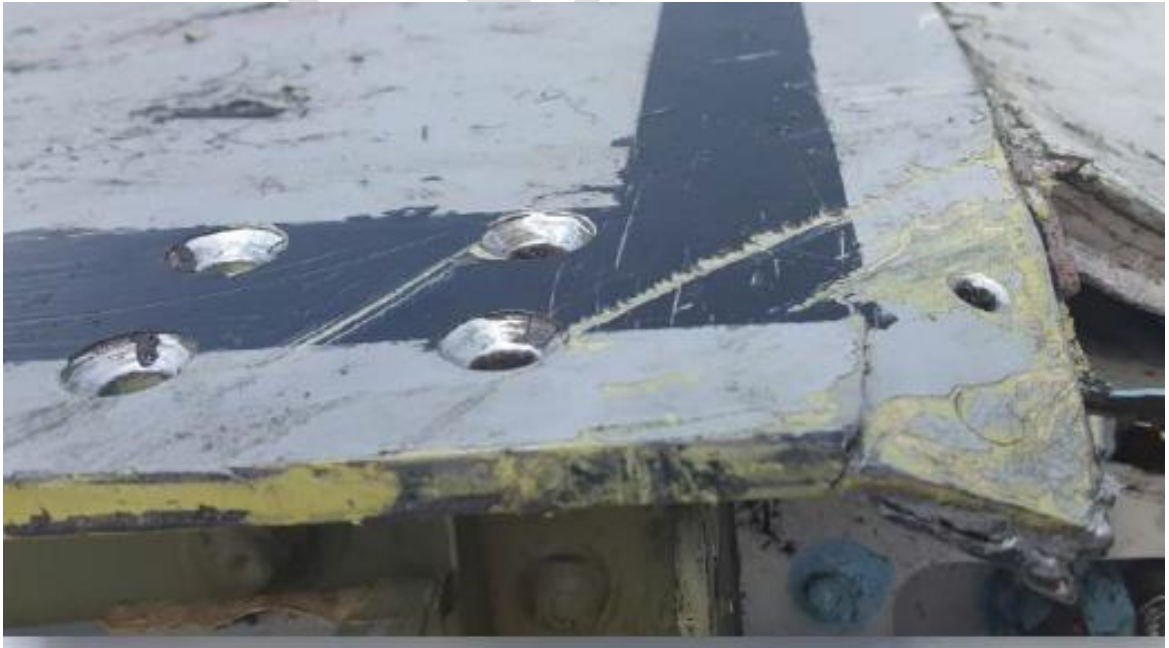
**Resim-24:** Kanat Üst Yüzeyi

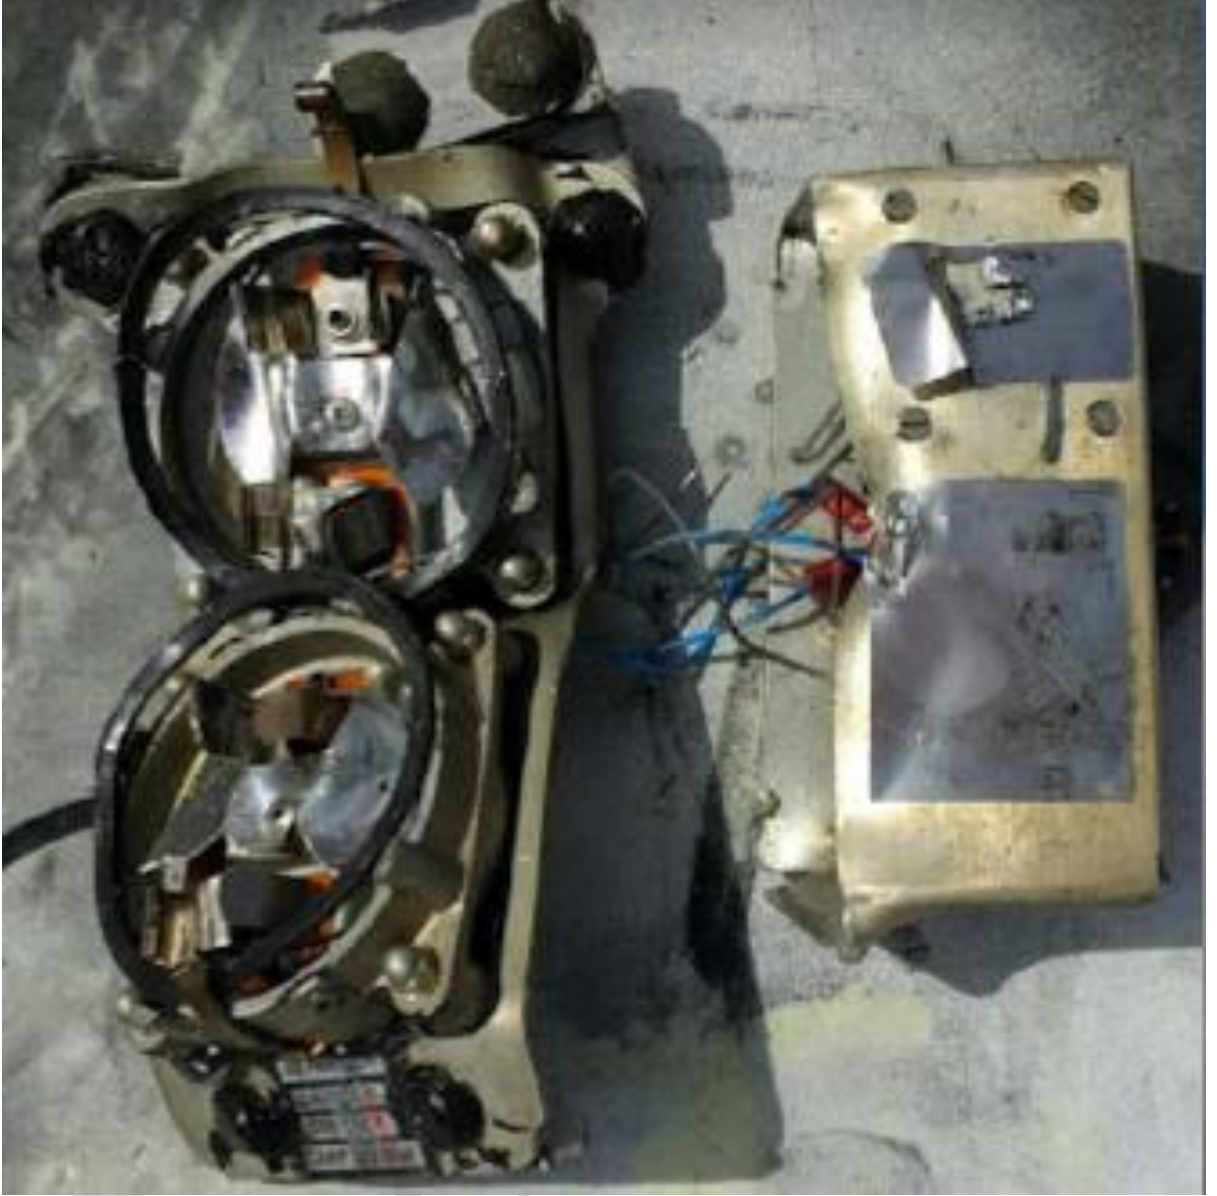
**Resim-25:** Navigation Aydınlatmaları

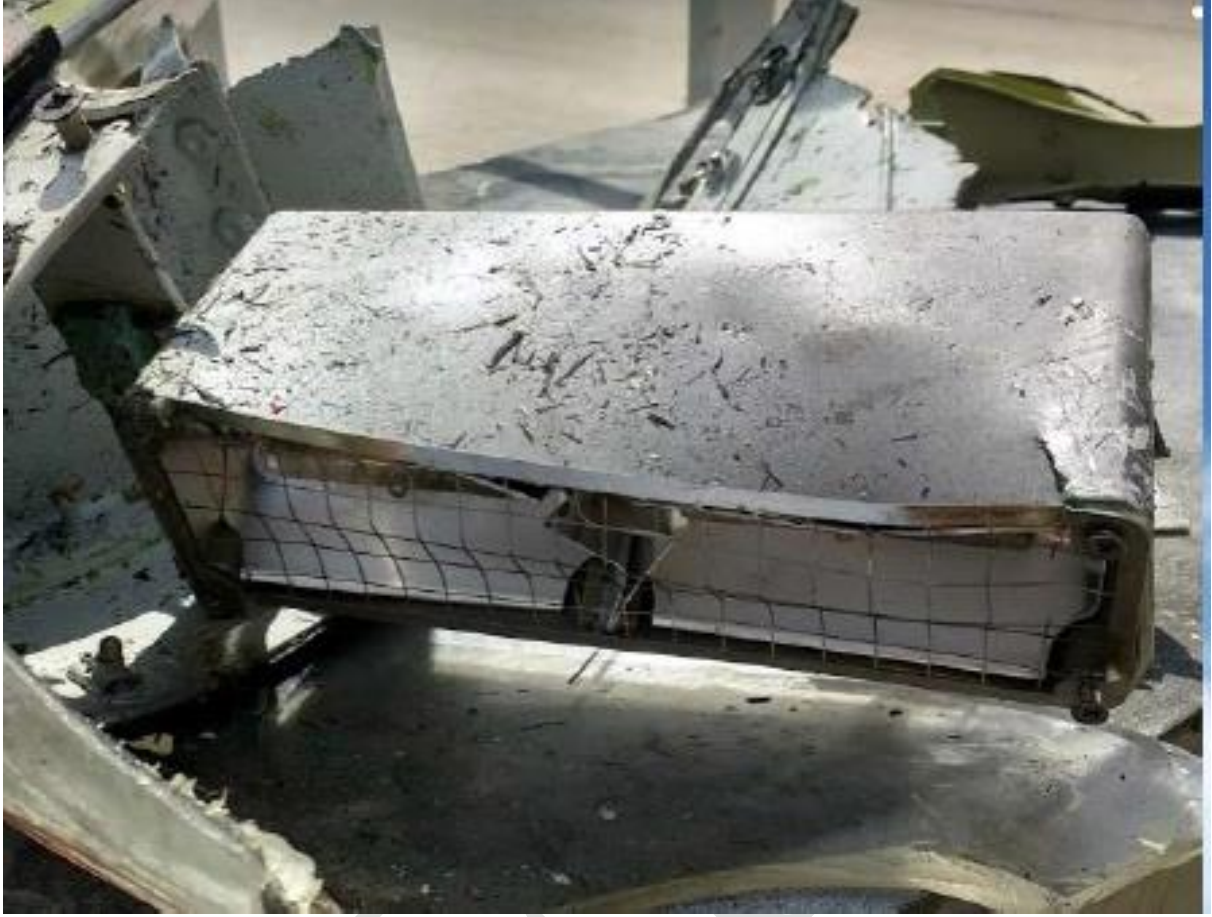
**Resim-26:** Strobe Aydınlatmaları
