**T.C  
ULAŞTIRMA VE ALTYAPI BAKANLIĞI  
ULAŞIM EMNİYETİ İNCELEME MERKEZİ BAŞKANLIĞI**

**HAVA ARACI KAZASI ARAŞTIRMA VE İNCELEME NİHAİ RAPORU**

| <b>Hava Aracı Tip ve Modelleri</b> | : Airbus A321-231<br>: Airbus A330-300 |
| <b>Kaza Tarihi</b> | : 13 /05/ 2018 |

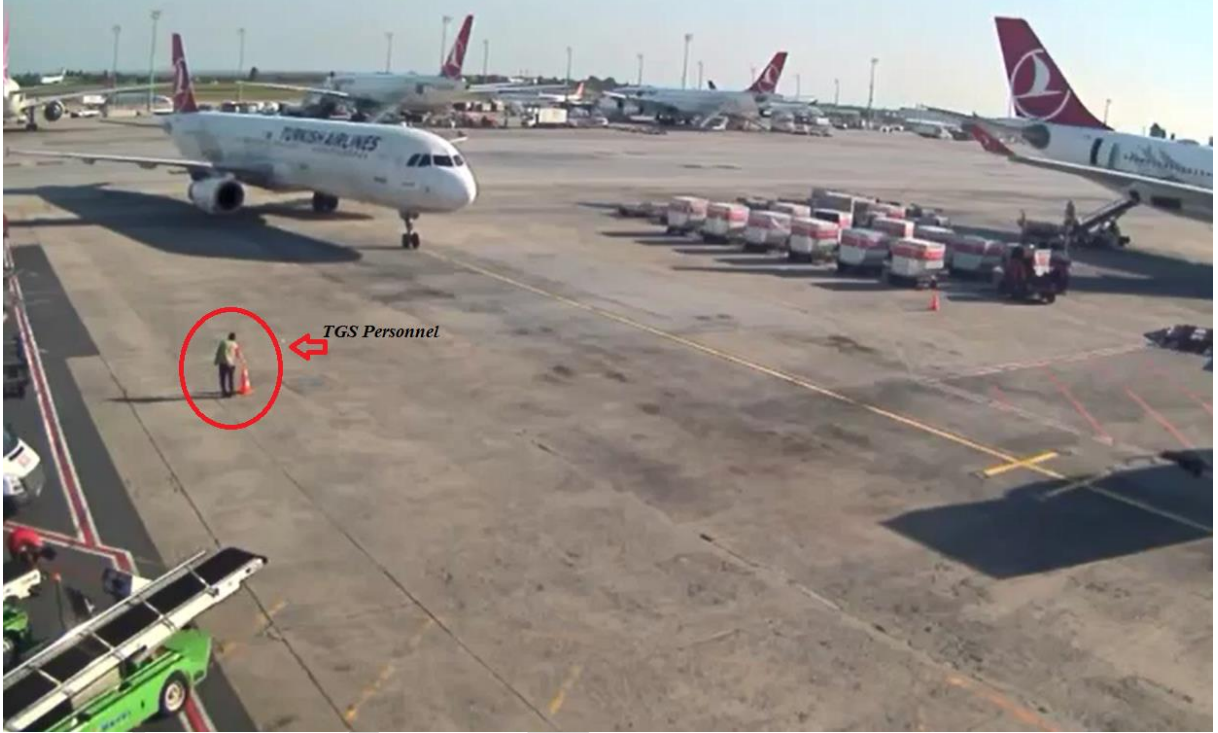
- TC-JMM tescil işaretli hava aracının park pozisyonuna girdiği anda, bir TGS personelinin park alanında bulunan işaretleme konisini almak için 217 numaralı park pozisyonuna girdiği,
- TGS personelinin işaretleme konisini almasının yaklaşık 7 saniye sürdüğü, bu durumu fark eden pilotun yavaşlayarak durduğu,

**Resim-28:** Park Alanına Giren ilk TGS personeli

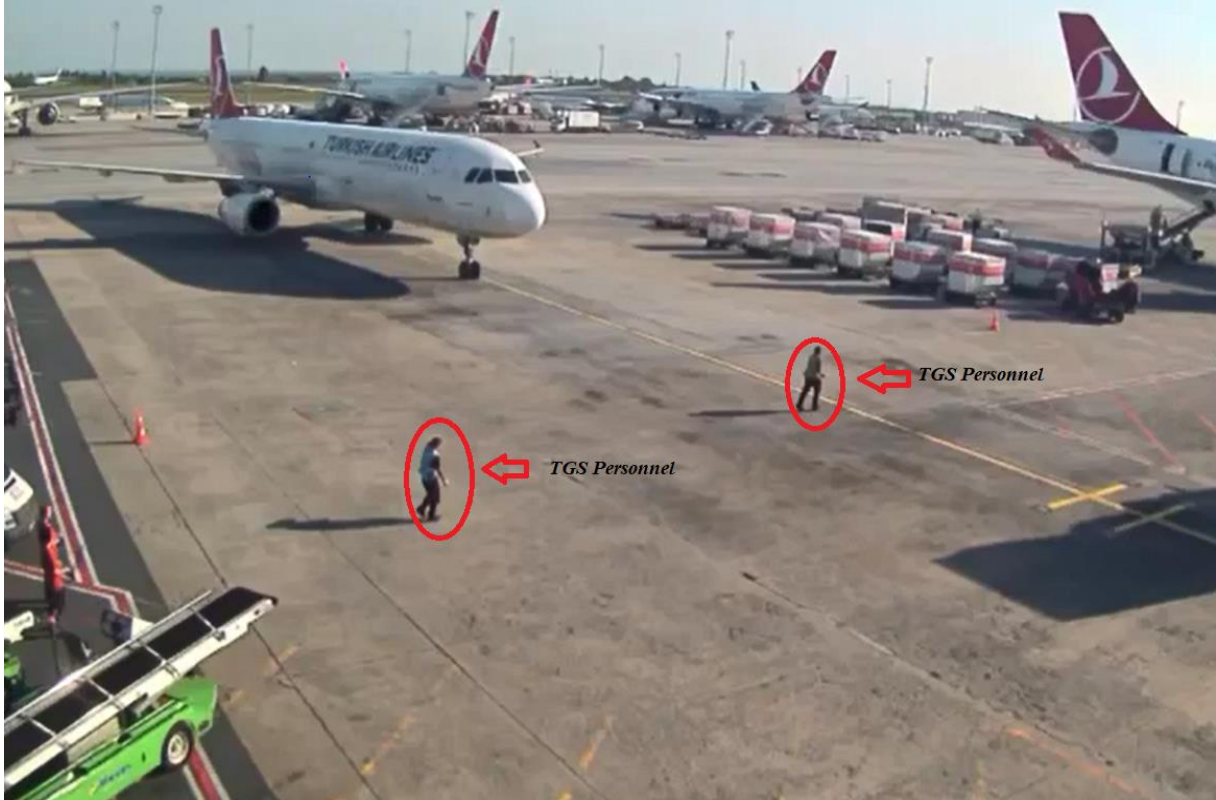
- Koniye kenara çeken TGS personeli ile birlikte başka bir TGS personelinin sebepsiz yere 217 numaralı park pozisyonuna girerek koşar adımlarla karşı tarafa geçtiği,
- TGS personelinin karşı tarafa geçmesinin yaklaşık olarak 21 saniye sürdüğü,
- TC-JMM tescil işaretli hava aracının yaklaşık olarak 42 saniye boyunca hareketsiz kaldığı,
- CVR kayıtlarından pilotların bu durumu kuleye bildirmediği tespit edilmiştir.

**Resim-29:** Park Alanına Giren İkinci TGS Personeli

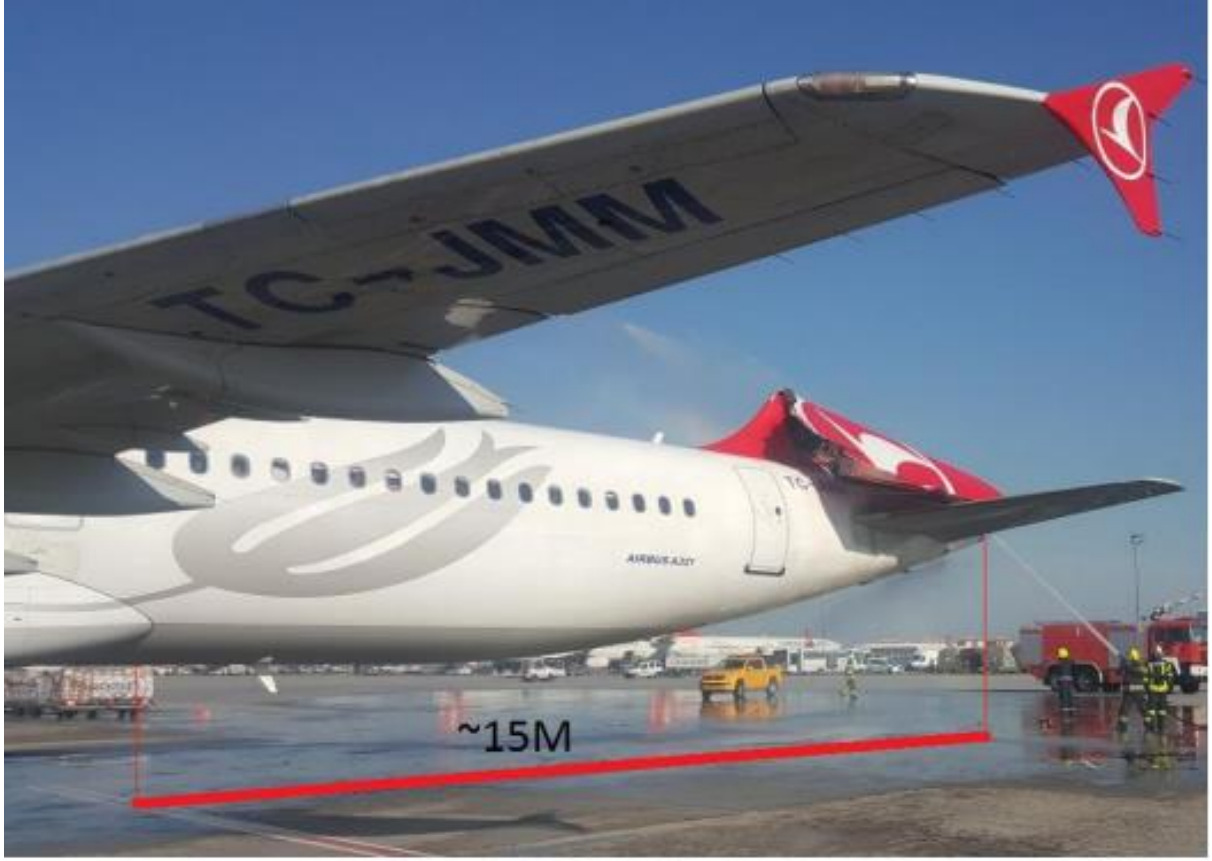
- TC-JMM tescil işaretli hava aracının, yaklaşık 42 saniye boyunca 217 numaralı park alanının 15 metre dışında durduğu,
- FDR analizinden, HL7792 tescil işaretli hava aracı harekete geçtikten 2 dakika 23 saniye sonra, 15 knot hızla TC-JMM tescil işaretli hava aracının dikey stabilizerine çarptığı,

**Resim-30:** Hava Aracının Emniyetli Alan Dışında Kalan Kısmı

- AIP sayfasında da görüldüğü üzere, kanat ayırımından uçuş ekibinin sorumlu olduğu, HL7792 tescil işaretli hava aracı pilotlarının 15 metre dışarda duran TC-JMM tescil işaretli hava aracını fark etmedikleri ve kanat ayırımına dikkat etmedikleri tespit edilmiştir.

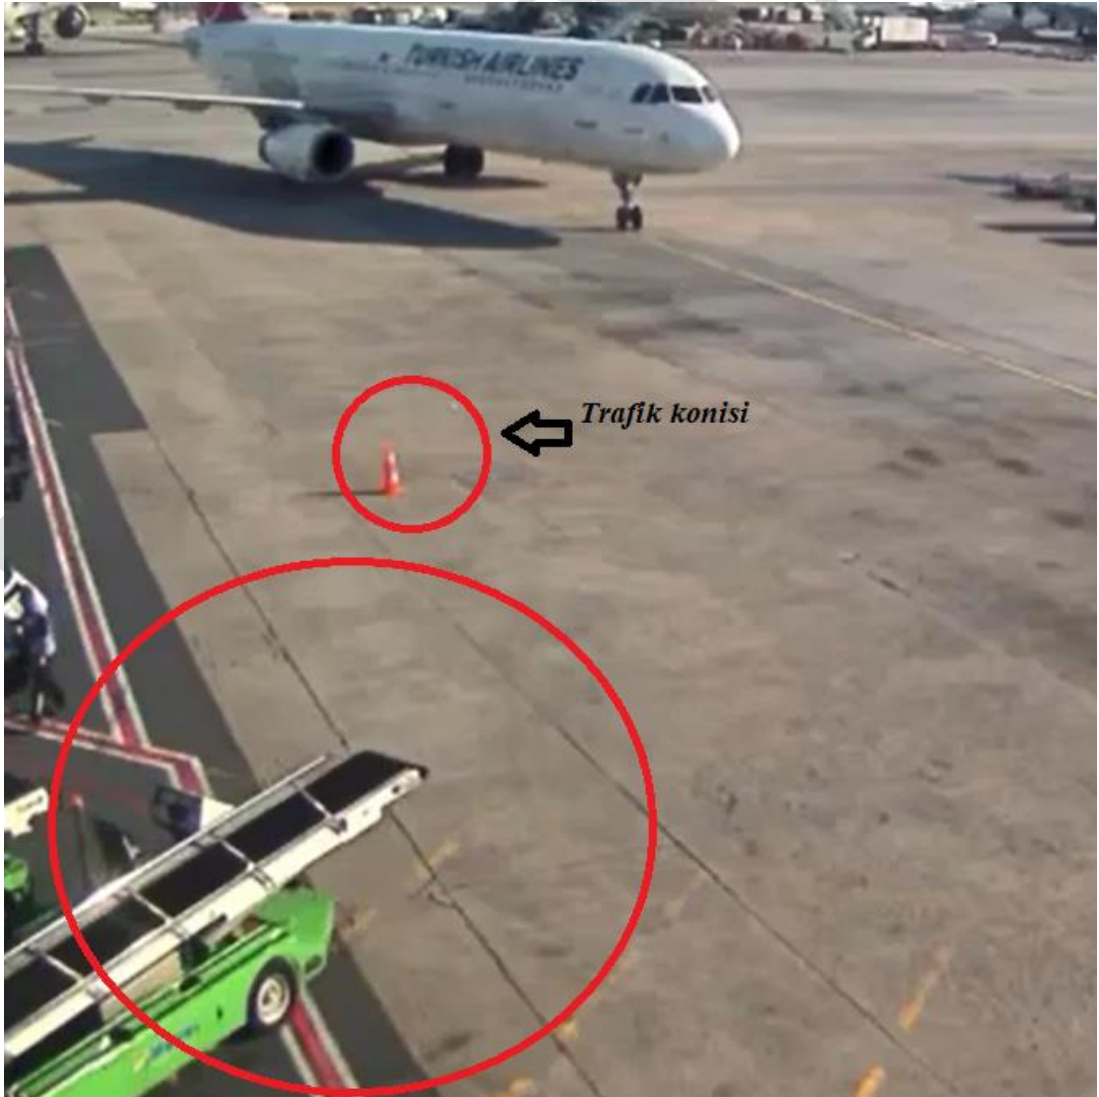
- Madde-d : “Uçağın kullandığı taksi yolunda ve ramp sahasında, uçağın çarpabileceği veya ‘jet blast’ etkileri sebebiyle başkalarını tehlikeye atabilecek objelerin olmadığından emin olunmalıdır.”
  - Madde-e : “Tüm yer destek teçhizatı, araçlar ve köprüler, yerel düzenlemeler doğrultusunda uçağın gelişi için gerçekleştirilen operasyon için geçerli olanlar haricinde, Teçhizat Tahdit Sahası’nın (ERA) dışında uçağın kullandığı taksi yolundan açık olan emniyetli bir pozisyonda park edilmelidir.”
- Aşağıdaki resimlerde de görüleceği üzere, TGS personelinin uçağın varışından önce 217 numaralı park alanını hazırlamadığı, park alanında bir adet işaret konisi olduğu ve yer hizmetlerine ait bir aracın kırmızı çizgiyi geçerek park alanına girdiği tespit edilmiştir.

**Resim-31:** Park Alanındaki İşaret Konisi ve Bagaj Yükleme Bandı Aracı
