T.C.  
ULAŞTIRMA VE ALTYAPI BAKANLIĞI  
ULAŞIM EMNİYETİ İNCELEME MERKEZİ BAŞKANLIĞI

**HAVA ARACI KAZASI ARAŞTIRMA VE İNCELEME NİHAİ RAPORU**

<b>SAHİBİ</b>	: KTO Karatay Üniversitesi
<b>İŞLETMECİSİ</b>	: KTO Karatay Üniversitesi Havacılık ve Eğitim İktisadi İşletmesi
<b>HAVA ARACININ TİP / MODELİ</b>	: Alexander Schleicher ASK 21
<b>TESCİL İŞARETİ</b>	: TC-PTA
<b>KAZA YERİ</b>	: KTO Karatay İniş Şeridi
<b>KAZA TARİHİ</b>	: 01 Haziran 2022
<b>ÖLÜ VE YARALI DURUMU</b>	: 1 Ağır Yaralı
<b>HAVA ARACI HASAR DURUMU</b>	: Hafif Hasar

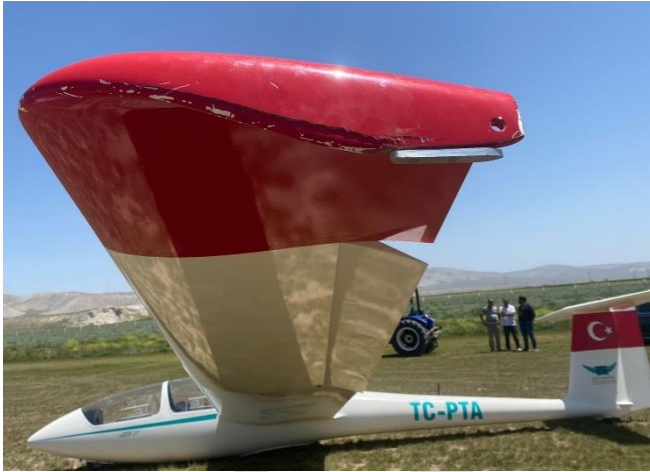
**Resim-2:** Sol Kanat Ucu

- Sol kanat ucu fin de çatlak,
- Burun iniş takımı kompozit yapıda hasar,
- Ana iniş takımı amortisör takozları ve bağlantı yerlerinde hasar,
- Ana iniş takımının yukarı uygulamış olduğu basınçtan dolayı irtifa dümeni tork tüpünde hasar meydana geldiği görülmüştür.

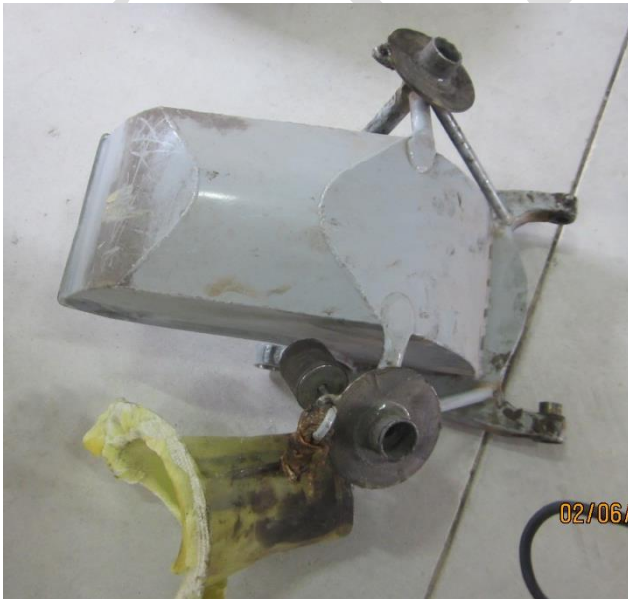
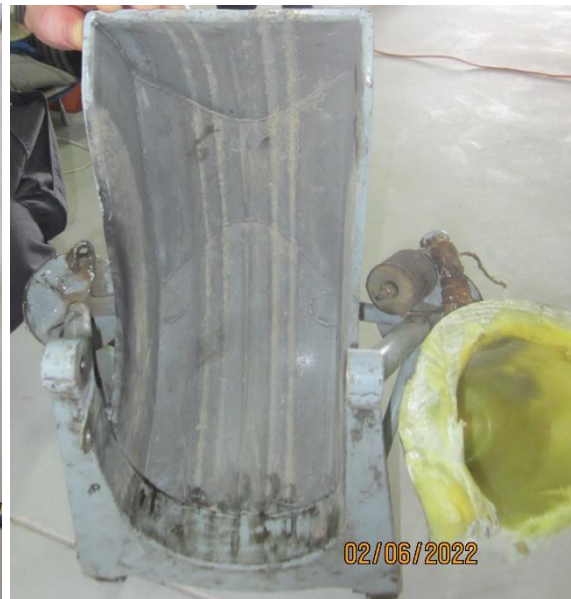
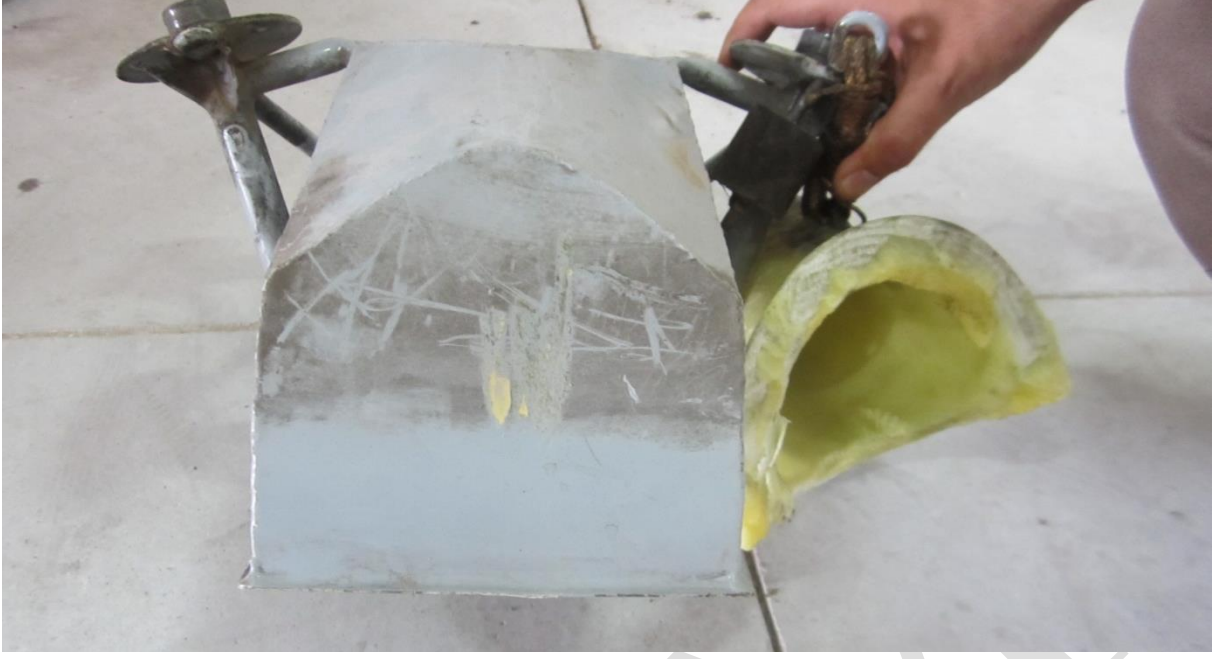
**Resim-4:** Ana İniş Takımı Amortisör Takozları ve Bağlantı Yerleri

- İniş takımında ve yuvasında hasarların olduğu,
- Oto vinç kalkışı esnasında bu hasara bağlı olarak kumandaların sıkıştığı düşünülmektedir.

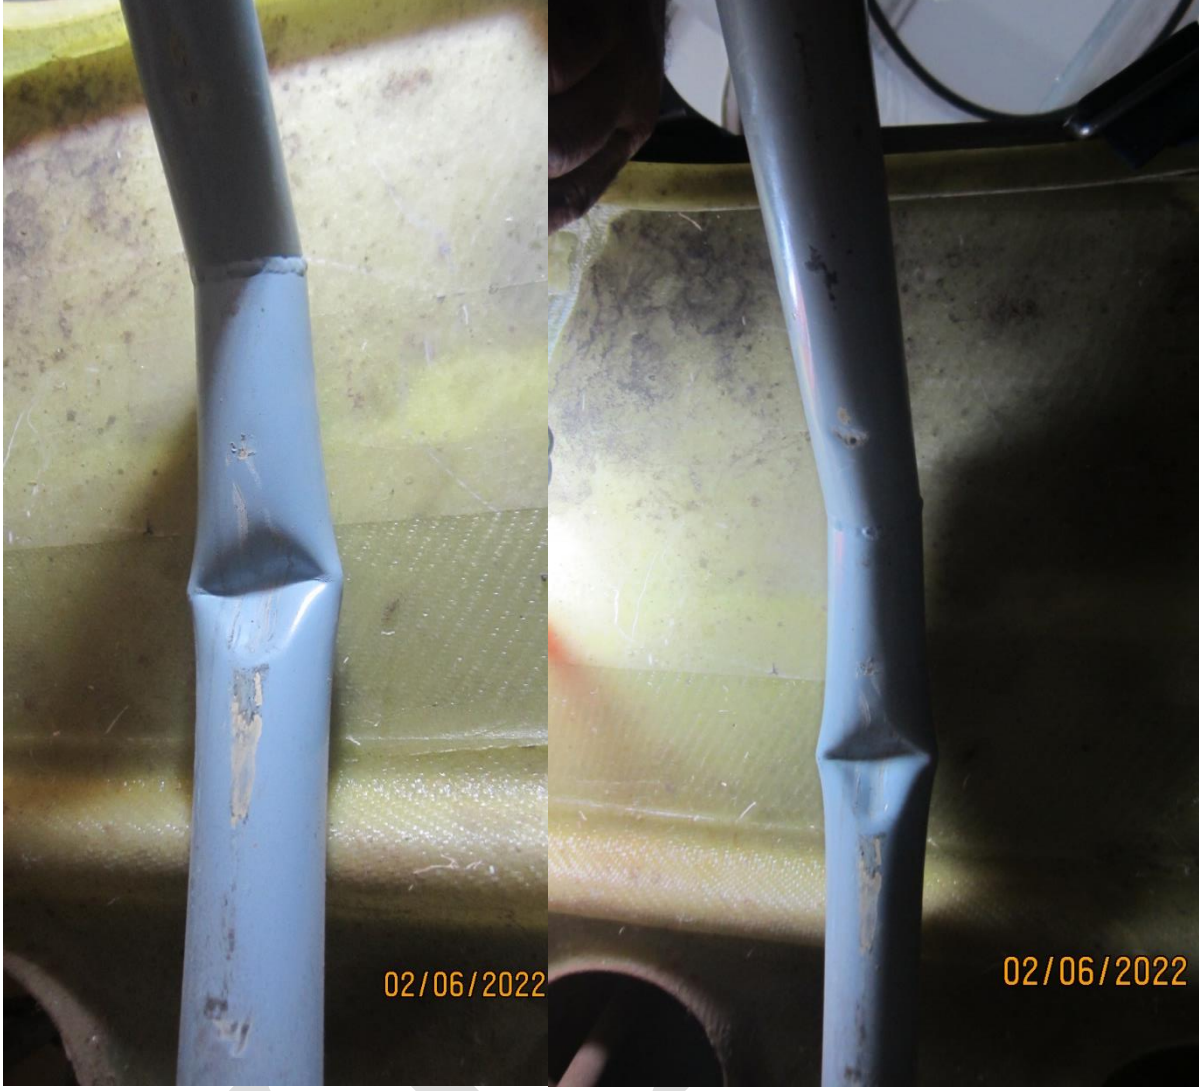
**Resim-5:** İrtifa Dümeni Tork Tüpünde Meydana Gelen Hasar

Bu hasar derecesinin SHY-13 (Sivil Hava Araç Kazaları Soruşturma Yönetmeliği) Madde-43 çerçevesinde hafif hasar seviyesinde olduğu değerlendirilmektedir.
