**T.C.  
ULAŞTIRMA VE ALTYAPI BAKANLIĞI  
ULAŞIM EMNİYETİ İNCELEME MERKEZİ BAŞKANLIĞI**

**HAVA ARACI KAZASI ARAŞTIRMA VE İNCELEME NİHAİ RAPORU**

**SAHİBİ ve İŞLETMECİSİ** : THY Uçuş Eğitim ve Havalimanı İşletme A.Ş.  
**HAVA ARACININ TİP / MODELİ** : Diamond / DA42 NG  
**TESCİL İŞARETİ** : TC-TDA  
**KAZA YERİ** : Aydın / Çıldır Havaalanı Yakınları  
**KAZA TARİHİ VE SAATİ** : 22 Ağustos 2023 / 09:03 UTC  
**ÖLÜ VE YARALI DURUMU** : İki Hafif Yaralı  
**HAVA ARACI HASAR DURUMU** : Tam Hasar

*Heyet Karar No: 09 / H - 07 / 2026*

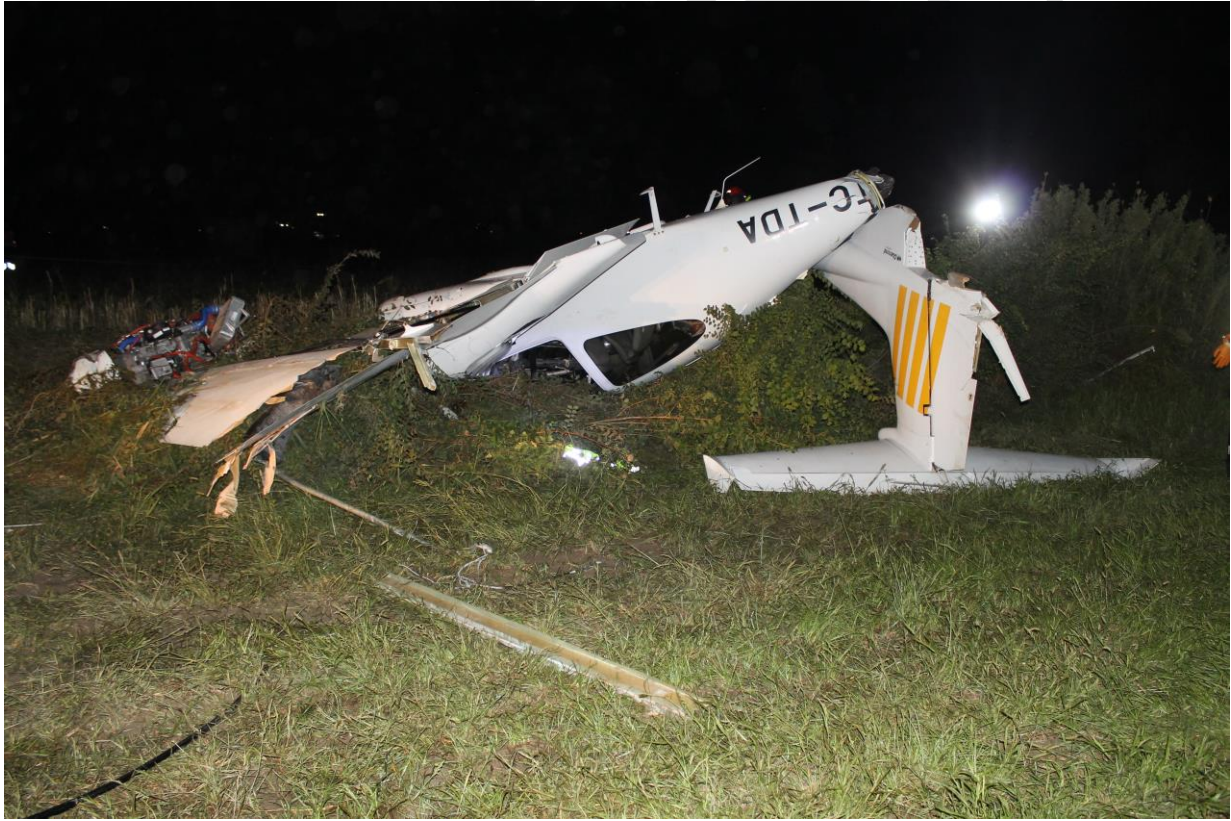
- Hava aracının motorlarının hava aracından ayrıldığı,
- Hava aracının kanatlarının orta kısımlarından kırıldığı,
- Hava aracı gövdesinin, kuyruğunun ve kokpit kısmının hasarlandığı,
- Hava aracı gövdesinde burulma olduğu tespit edilmiştir.

Bu hasar derecesinin HKY-13 (Sivil Hava Aracı Kaza veya Ciddi Olaylarını Araştırma ve İnceleme Yönetmeliği) Madde-36 çerçevesinde tam hasar seviyesinde olduğu değerlendirilmektedir.

**Resim-2:** Hasar Durumu

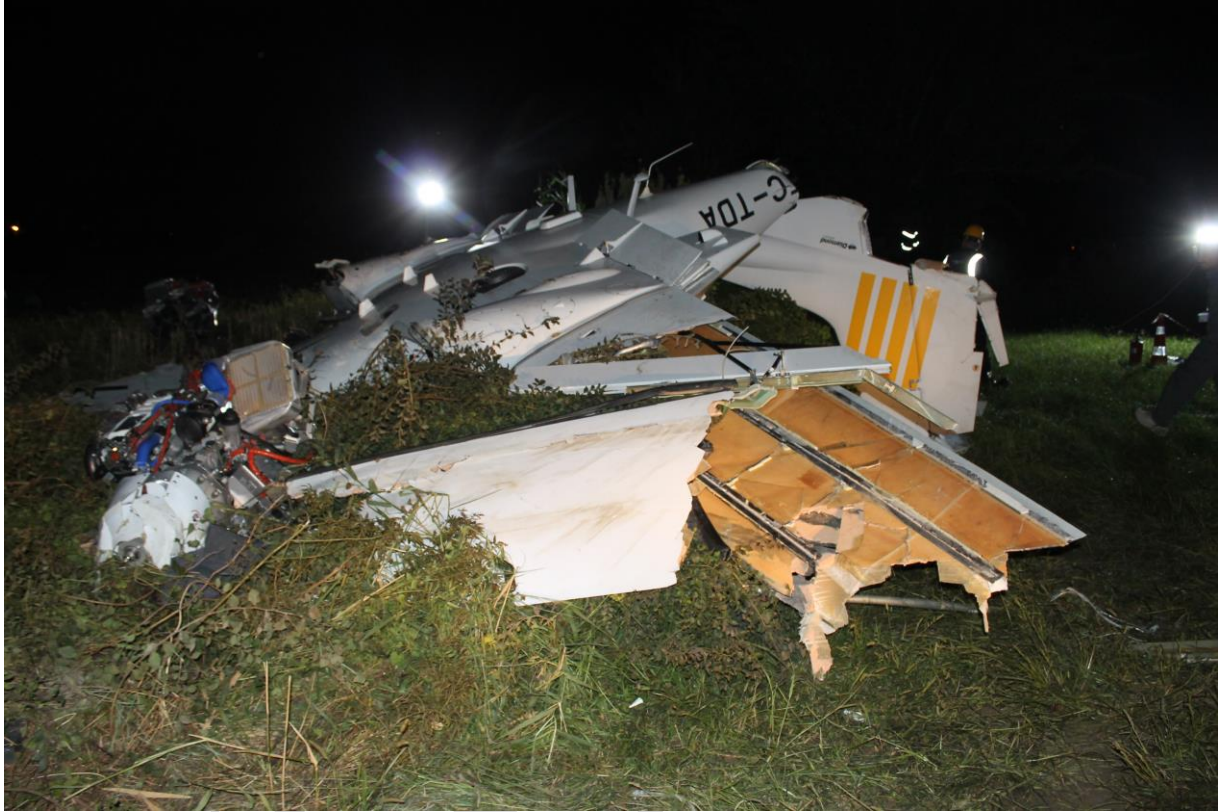
TC-TDA tescil işaretli hava aracının, 27 pist istikametinde kalkışı esnasında, kanadı pist sonunda bulunan araziye sol taraftan yıkılmak suretiyle temas etmiş, daha sonra hava aracı takla atmış, sürüklenmiş ve parçalanarak durmuştur. Hava aracının bütünlüğü bozulmuştur.

**Resim-4:** Kaza Mahalli

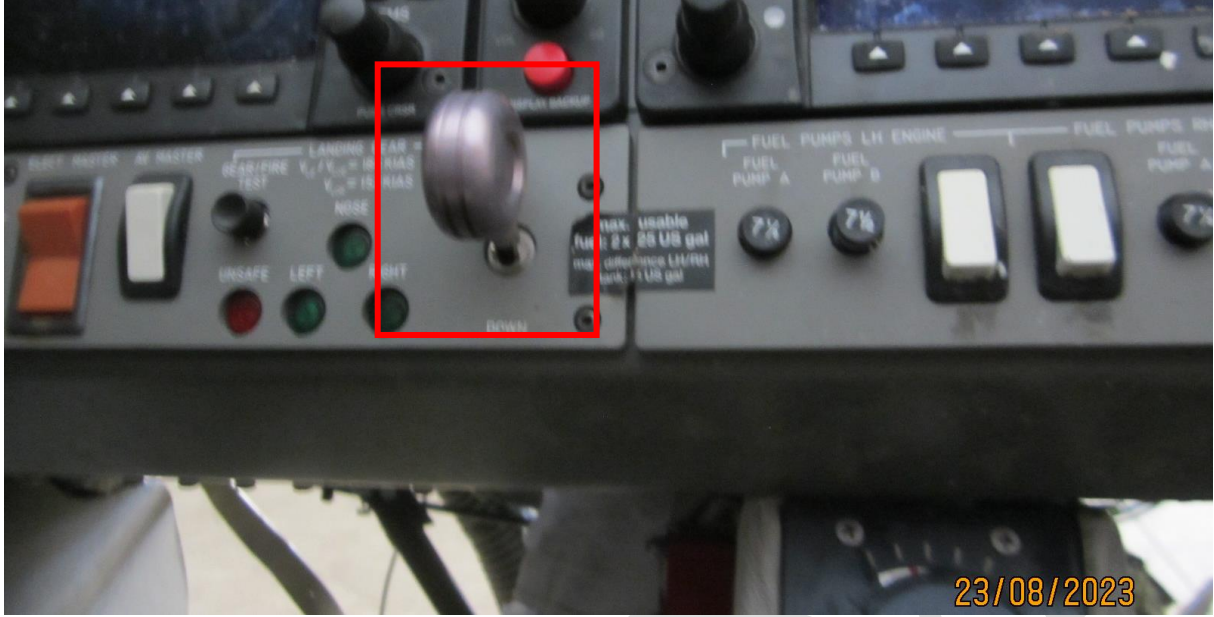
- 22.08.2023 tarihinde meydana gelen kaza sonrası, enkaz üzerinde yapılan incelemelerde iniş takımı kumanda kolunun yukarı pozisyonda olduğu tespit edilmiş,

**Resim-7:** Kaza Sonrası İniş Takımı Kolu Yukarı Pozisyonda

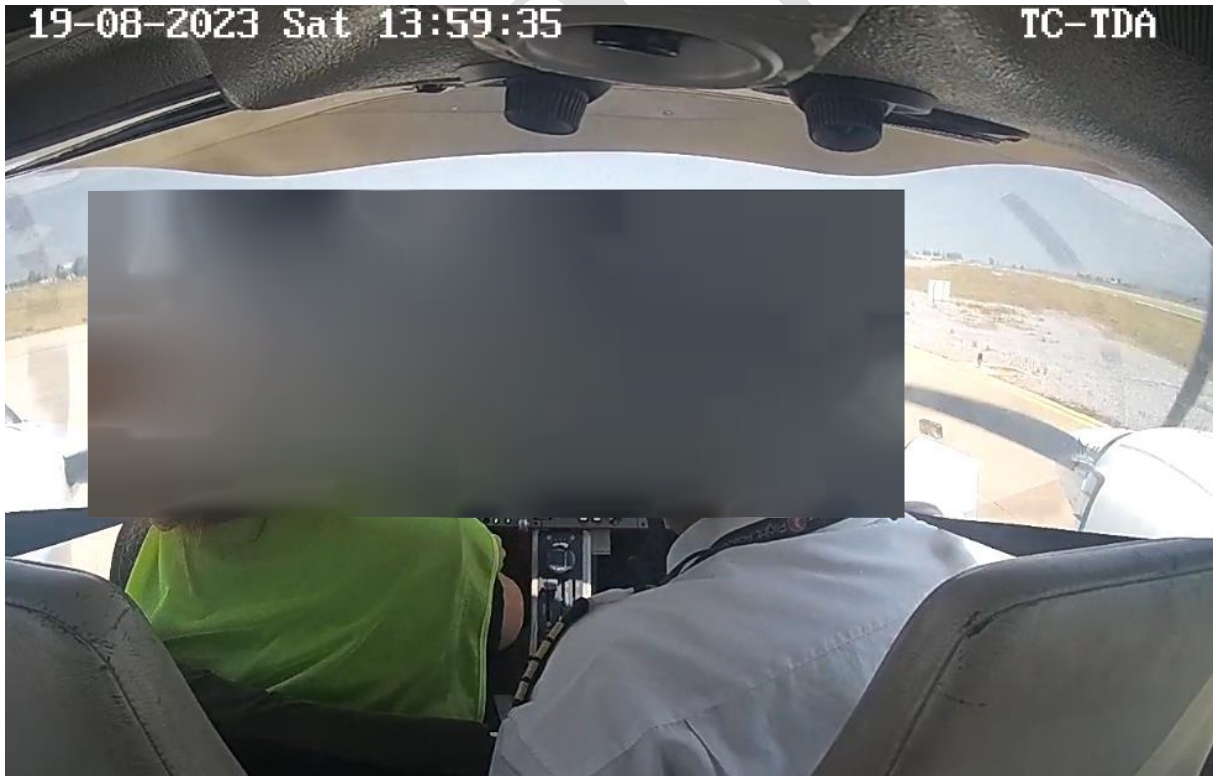
- Geriye dönük kamera kayıtları incelendiğinde;
  - Kaza uçuşundan önce yapılan son uçuşun 19.08.2023 tarihinde, başka bir öğretmen ve kursiyer pilot tarafından icra edildiği, hava aracının inişi takiben taksit yolu içerisinde beklerken öğrenci tarafından iniş takımı açma kapama kolunun yukarı pozisyona alındığı ve öğretmen pilotun bu duruma müdahale etmediği,

**Resim-9:** Uçak İçi Kamera Görüntüsü
