**T.C.
ULAŞTIRMA VE ALTYAPI BAKANLIĞI
ULAŞIM EMNİYETİ İNCELEME MERKEZİ BAŞKANLIĞI**

HAVA ARACI CİDDİ OLAYI ARAŞTIRMA VE İNCELEME RAPORU

SAHİBİ	: MSS Mühendislik İnşaat Havacılık San. Tic. A.Ş.
İŞLETMECİSİ	: Plus İstanbul Uçuş Akademisi Tic. A.Ş
HAVA ARACI TİP VE MODELİ	: Tecnam P2008 JC
TESCİL İŞARETİ	: TC-UCM
CİDDİ OLAY YERİ	: Aydın Çıldır Havaalanı
CİDDİ OLAY TARİHİ	: 27.06.2024
ÖLÜ VE YARALI DURUMU	: Yok
HAVA ARACI HASAR DURUMU	: Hasarsız

Heyet Karar No:14/ H-12 / 2025

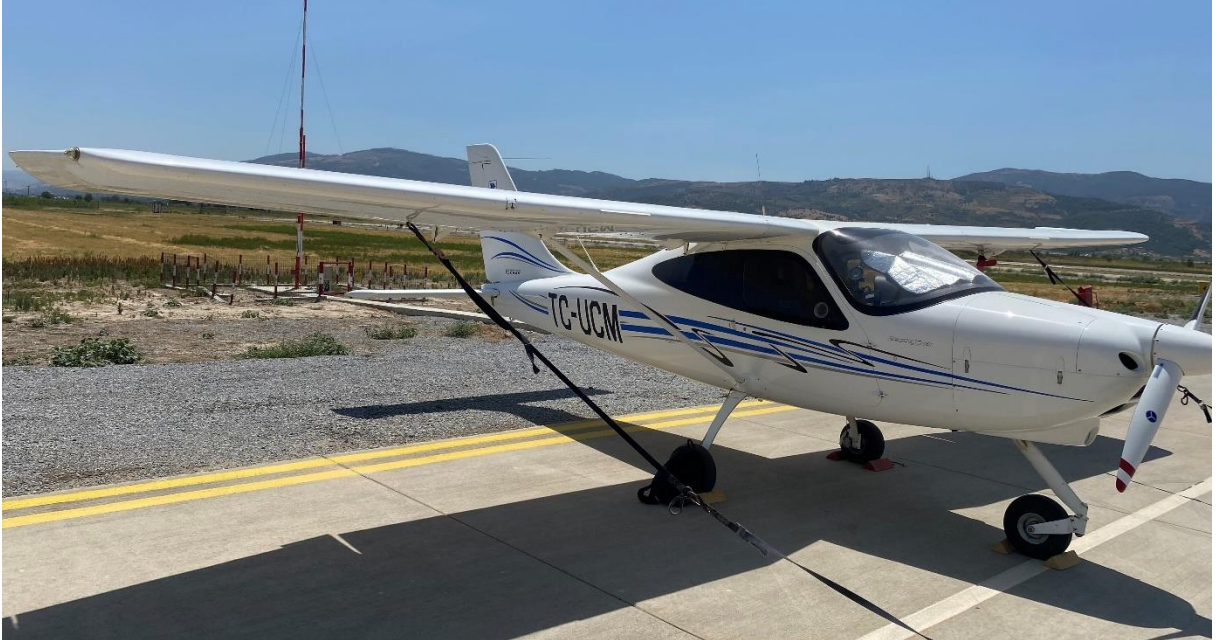
Resim-1: Ciddi Olay Sonrası Hava Aracının Görünümü

Hava aracında herhangi bir hasarın olmadığı, hava aracında üretici tarafından tercih edilen Rotax motorun kullanıldığı, B24/008 numaralı EASA FORM1 ile yeni (New) olarak monte edilmiş olan Rotax 912 S2-01 model 10004555 seri nolu motorun, hasarlı olduğu tespit edilmiştir.

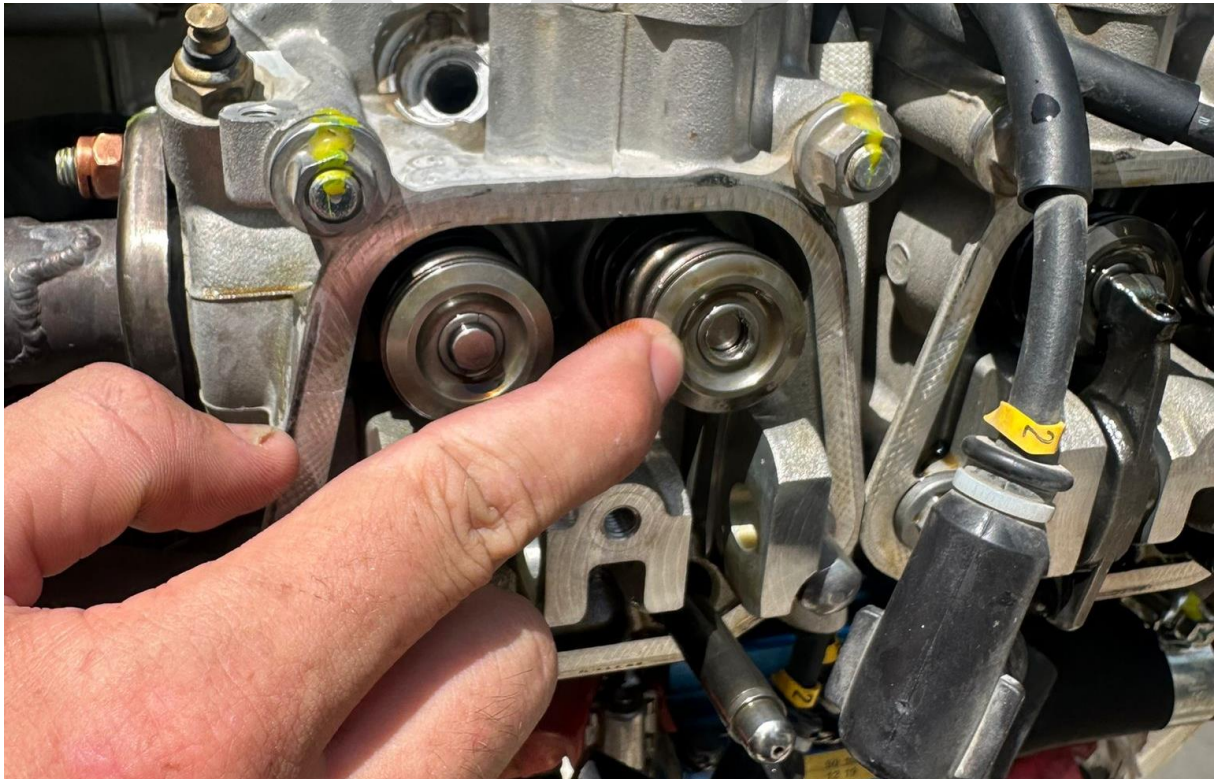
Resim-2: 2 Nolu Silindir Emme Subabı Hasarı

Resim-3: 2 Nolu Silindir Emme Subabı Hasarı

- i) 10004555 seri nolu motorun 2 numaralı silindirindeki emme valfinin, yağ sistemine giren aşırı hava nedeniyle kırıldığı,
- j) Ciddi olay sonrası öğrenci pilotun alkol testine göre alkolsüz olduğu,

Motor yağ değişimi esnasında yağlama sistemine istem dışı giren ve hidrolik valflerin içine sıkışan havanın, motor çalıştırma sürecinde atılamaması nedeni ile hidrolik valflerin düzgün çalışmamasına bağlı olarak teknik ve malzeme kaynaklı meydana geldiğini düşünmektedir.

olaylar yaşandığı, üreticisi tarafından yayınlanan AD, SB ve bakım manuellere belirtilen motor yağ değişimi esnasında dikkat edilmesi gereken işlemler konusunda Bakım Kuruluşlarına ve CAMO lara uygun görülen yöntemlerle duyuru yapılması uygun mütalaa edilmektedir.

- Bakım Çıkış Sertifikası (Certificate Of Release To Service) düzenlenirken bakım giriş ve çıkış tarihlerinin gün, ay, yıl doğruluğu konusunda prosedür geliştirilmesi
- Bakım yapılan hava araçlarına ve motorlara ait üretici manuelllerinde belirtilen dikkat edilmesi gereken tüm konular hakkında personele hatırlatıcı eğitim verilmesi ve kayıt altına alınması,
- Tüm Rotax motor modellerde yağ değişimi konusunda üreticinin yayınlamış olduğu tavsiyelere dikkat edilmesi ve bakım yapan personele eğitim verilmesi uygun mütalaa edilmektedir.
