**T.C.  
ULAŞTIRMA VE ALTYAPI BAKANLIĞI  
ULAŞIM EMNİYETİ İNCELEME MERKEZİ BAŞKANLIĞI**

**HAVA ARACI CİDDİ OLAYI ARAŞTIRMA VE İNCELEME RAPORU**

| <b>HAVA ARACI TİP VE MODELİ</b> | : Tecnam P2008 JC |
| <b>TESCİL İŞARETİ</b> | : TC-UCM |

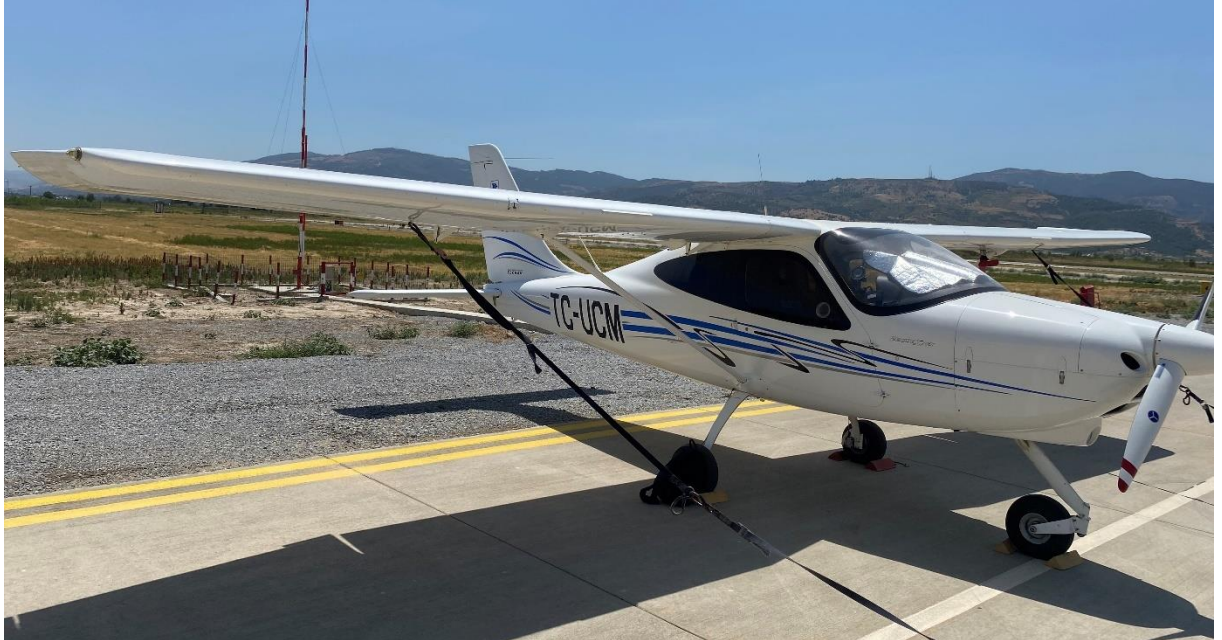
**Resim-1:** Ciddi Olay Sonrası Hava Aracının Görünümü

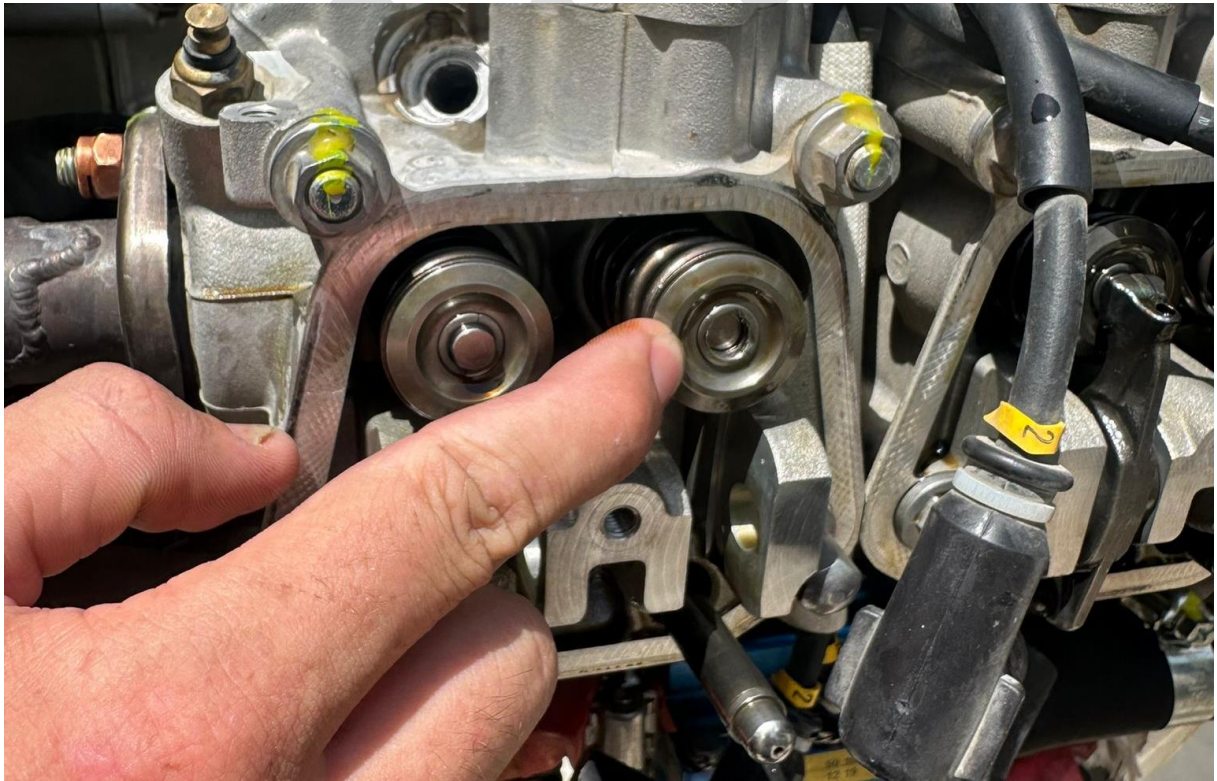
**Resim-2:** 2 Nolu Silindir Emme Subabı Hasarı

- i) 10004555 seri nolu motorun 2 numaralı silindirindeki emme valfinin, yağ sistemine giren aşırı hava nedeniyle kırıldığı,
- j) Ciddi olay sonrası öğrenci pilotun alkol testine göre alkolsüz olduğu,

Motor yağ değişimi esnasında yağlama sistemine istem dışı giren ve hidrolik valflerin içine sıkışan havanın, motor çalıştırma sürecinde atılamaması nedeni ile hidrolik valflerin düzgün çalışmamasına bağlı olarak teknik ve malzeme kaynaklı meydana geldiğini düşünmektedir.

olaylar yaşandığı, üreticisi tarafından yayınlanan AD, SB ve bakım manuellerinde belirtilen motor yağ değişimi esnasında dikkat edilmesi gereken işlemler konusunda Bakım Kuruluşlarına ve CAMO lara uygun görülen yöntemlerle duyuru yapılması uygun mütalaa edilmektedir.

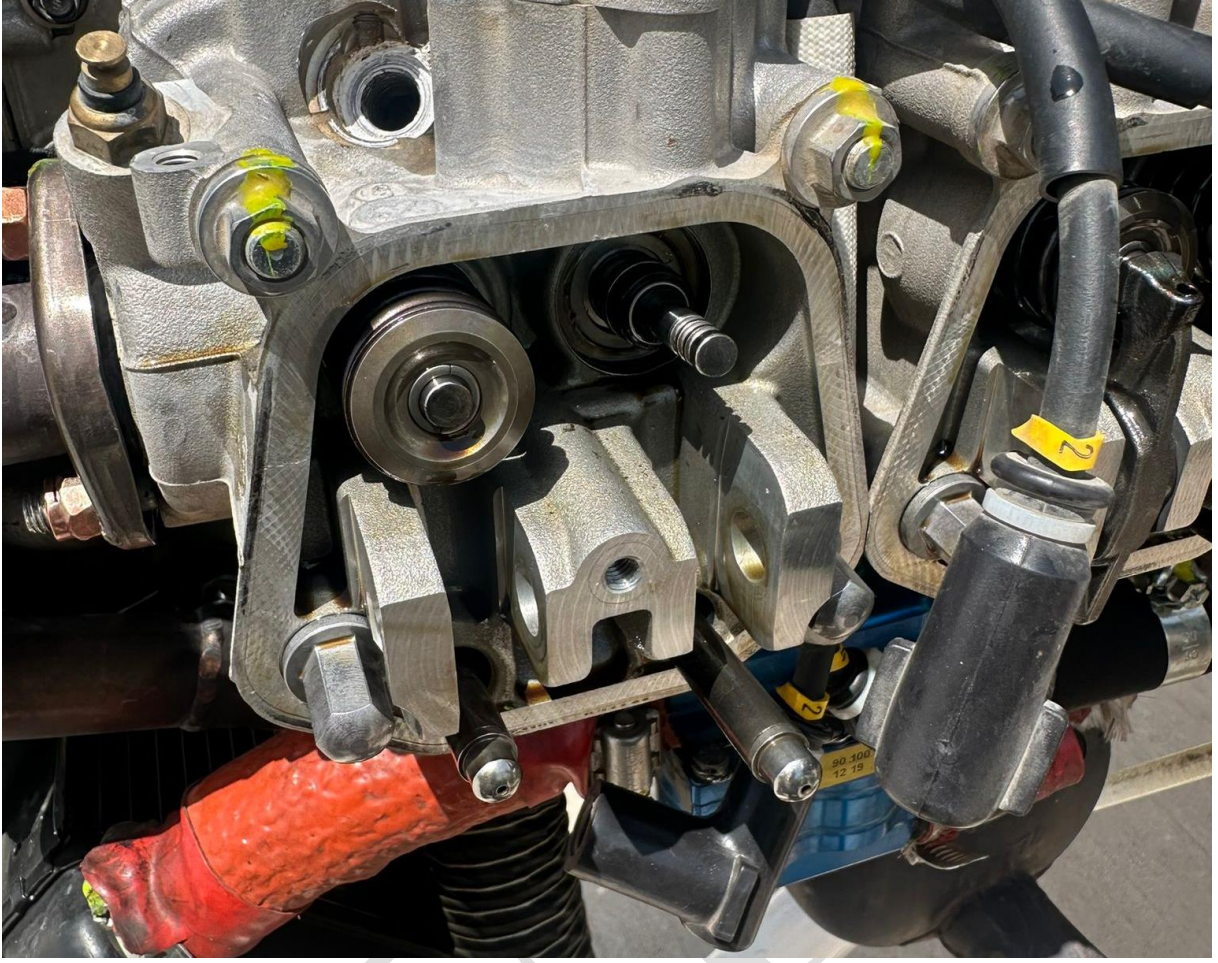
**Resim-3:** 2 Nolu Silindir Emme Subabı Hasarı

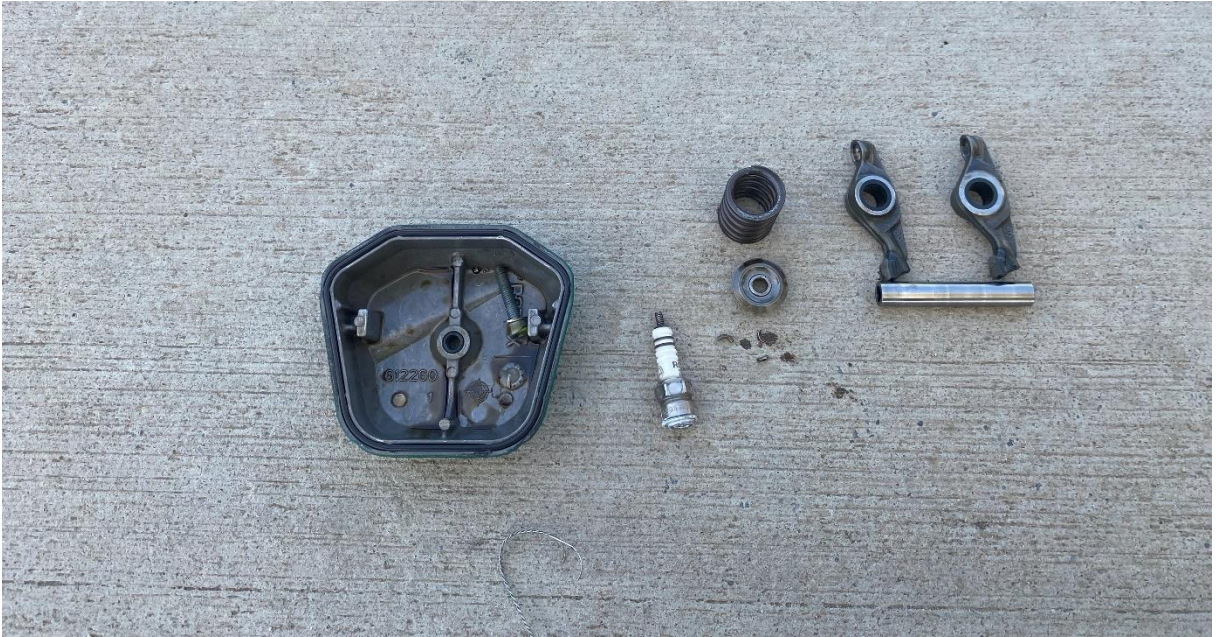
**Resim-4:** 2 Nolu Silindir Hasarlı parçalar

- Motor içerisinde hasarlar ve kırık parçalar tespit edilmiş,
- Meydana gelen hasar ve kırılmanın kesin nedeninin bulunması amacı ile fabrika teknik personeli tarafından detaylı inceleme ve laboratuvar testlerinin yapılabilmesi için motorun BRP-Rotax GmbH & Co fabrikasına gönderilmesine karar verilmiş,
- Burada yapılan incelemeler ve testler sonucunda, 912 S2-01 model, 10004555 seri nolu motorun 2 numaralı silindirindeki emme valfinin, yağ sistemine giren aşırı hava nedeniyle kırıldığı,
- 2 nolu silindir emme valfi rondelaları ve 1 numaralı silindirdeki egzoz valfi rondelasının önemli ölçüde aşınmış olduğu,
- Bu aşınmaların yağdaki hava miktarının arttığını gösterdiği,
- Bu durumun, valf mekanizmasında yüksek mekanik yüklere yol açtığı,
- Bunun da nihayetinde emme valfinin kırılmasına neden olduğu yönünde Teknik Rapor hazırlanmıştır.
