**T.C.  
ULAŞTIRMA VE ALTYAPI BAKANLIĞI  
ULAŞIM EMNİYETİ İNCELEME MERKEZİ BAŞKANLIĞI**

**HAVA ARACI CİDDİ OLAYI ARAŞTIRMA VE İNCELEME NİHAİ RAPORU**

**SAHİBİ ve İŞLETİCİSİ** : Mesut Göçer  
**HAVA ARACININ TİP ve MODELİ** : JMB AIRCRAFT S.R.O.VL-3-TE-915  
**TESCİL İŞARETİ** : TC-UME  
**CİDDİ OLAY YERİ** : Ankara İli, Gölbaşı İlçesi, Tulumtaş Mevkii  
**CİDDİ OLAY TARİHİ** : 30.08.2023  
**ÖLÜ ve YARALI DURUMU** : Yok  
**HAVA ARACI HASAR DURUMU** : Hafif Hasar

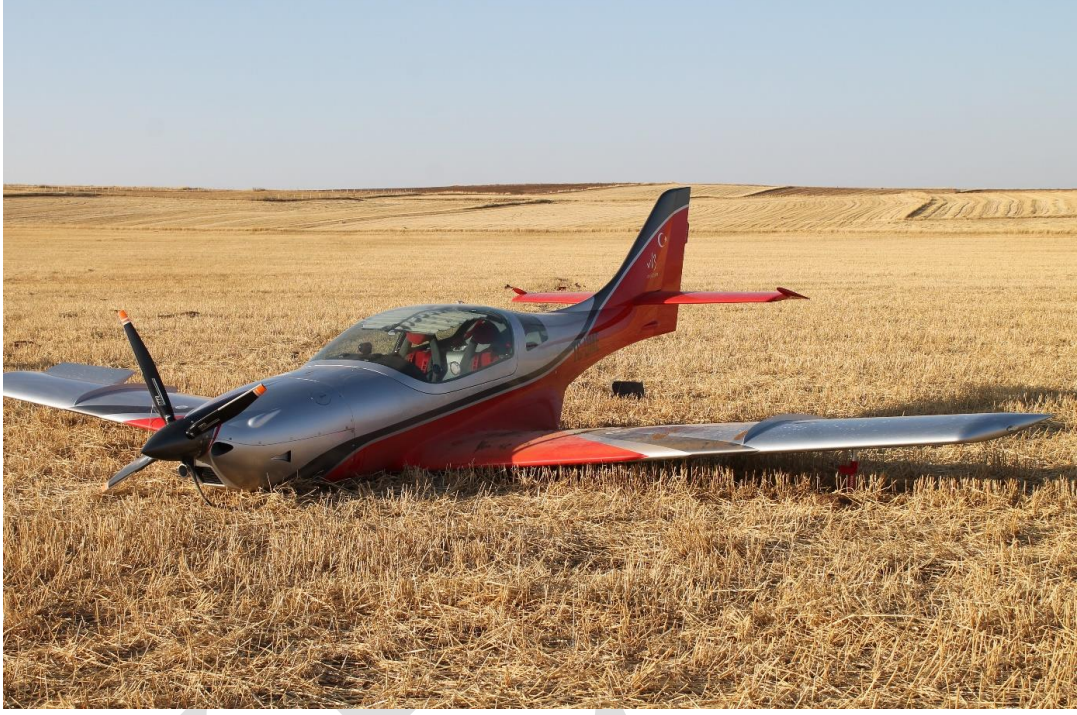
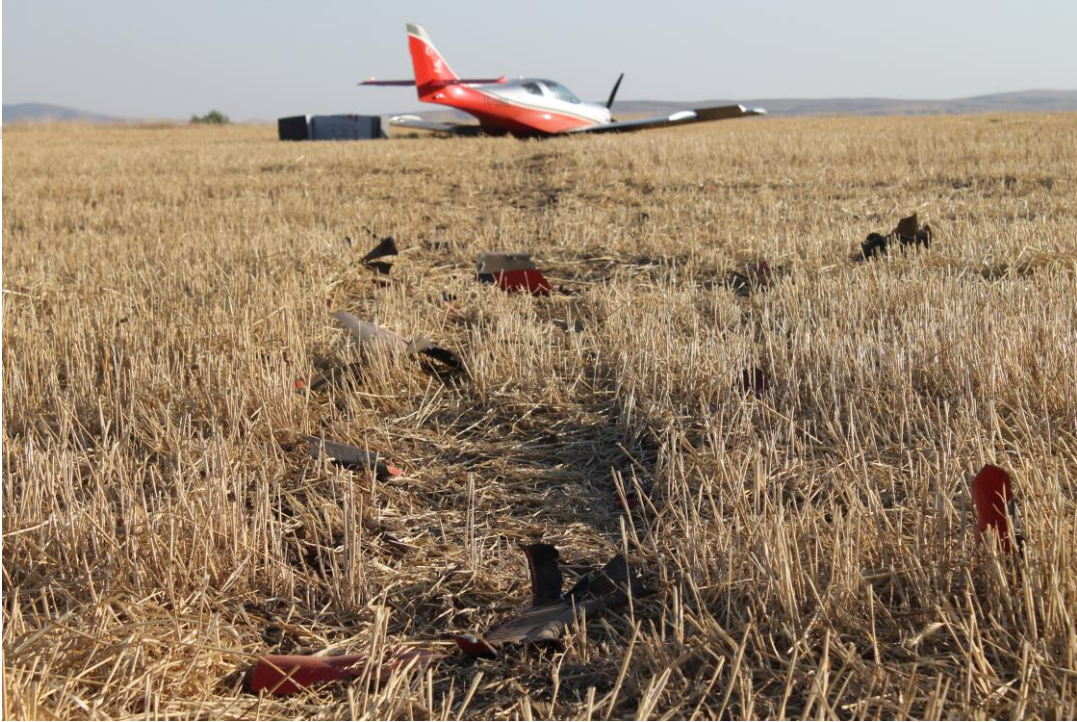
**Resim-1: Ciddi Olay Mahalli**

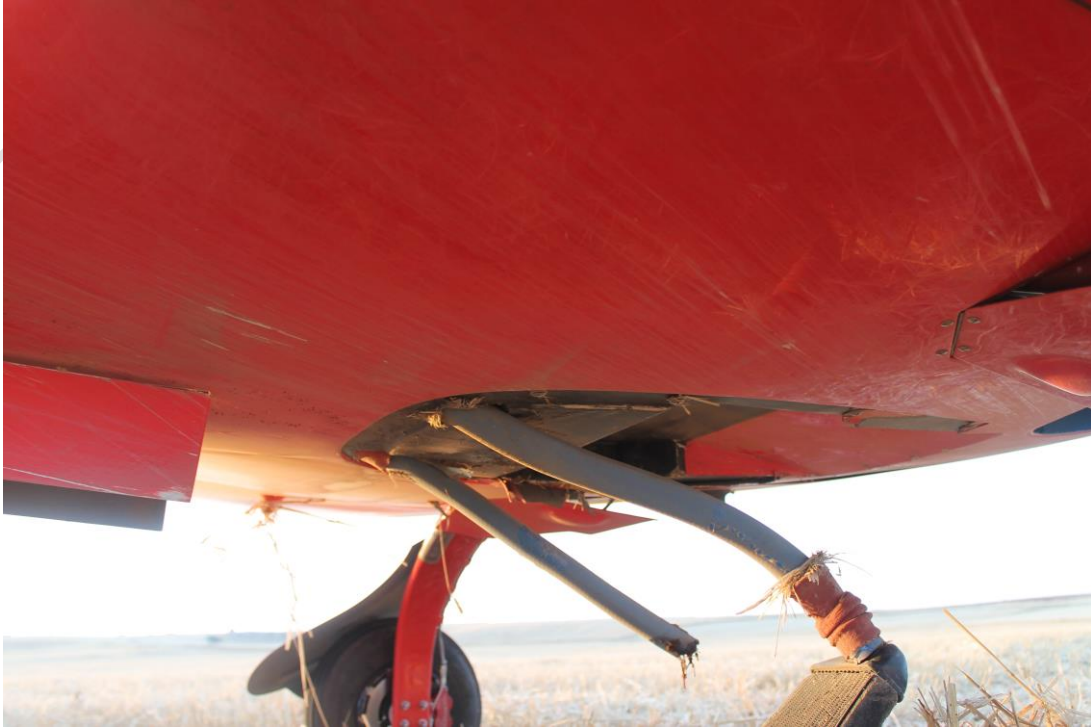
- Gövde altı kaportada hasar,
- Pervane pallerinde hasar,
- Pervane sürtmesine bağlı olarak motor bileşenlerinde hasar,
- Motor soğutma sistemi radyatöründe hasar tespit edilmiştir.

**Resim-2:** Gövde Altı Hasarı

30.08.2023 tarihinde, TC-UME tescil işaretli, JMB AIRCRAFT S.R.O. VL-3TE-915 tipi hava aracının araziye mecburi iniş gerçekleştirmesi neticesinde, hava aracı gövde üzerinde bir müddet sürüklenerek durmuştur. Hava aracının gövde altında çeşitli hasarlar oluşmuş, ancak bütünlüğünde bir bozulma olmamıştır.

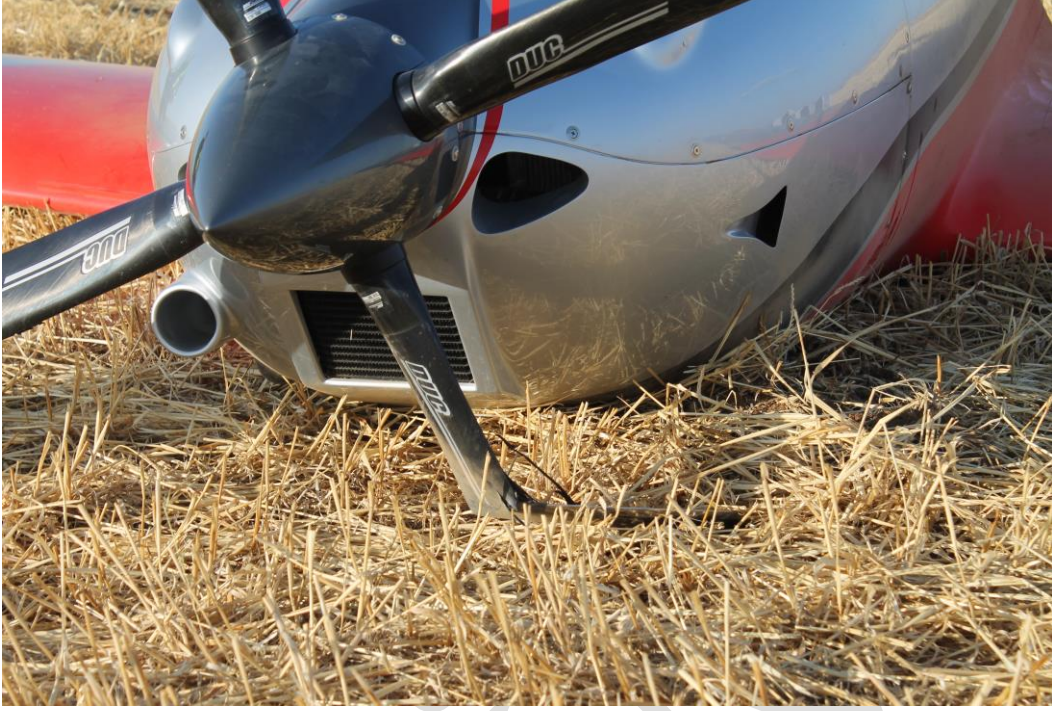
**Resim-3:** Hava Aracındaki Pervane Hasarı

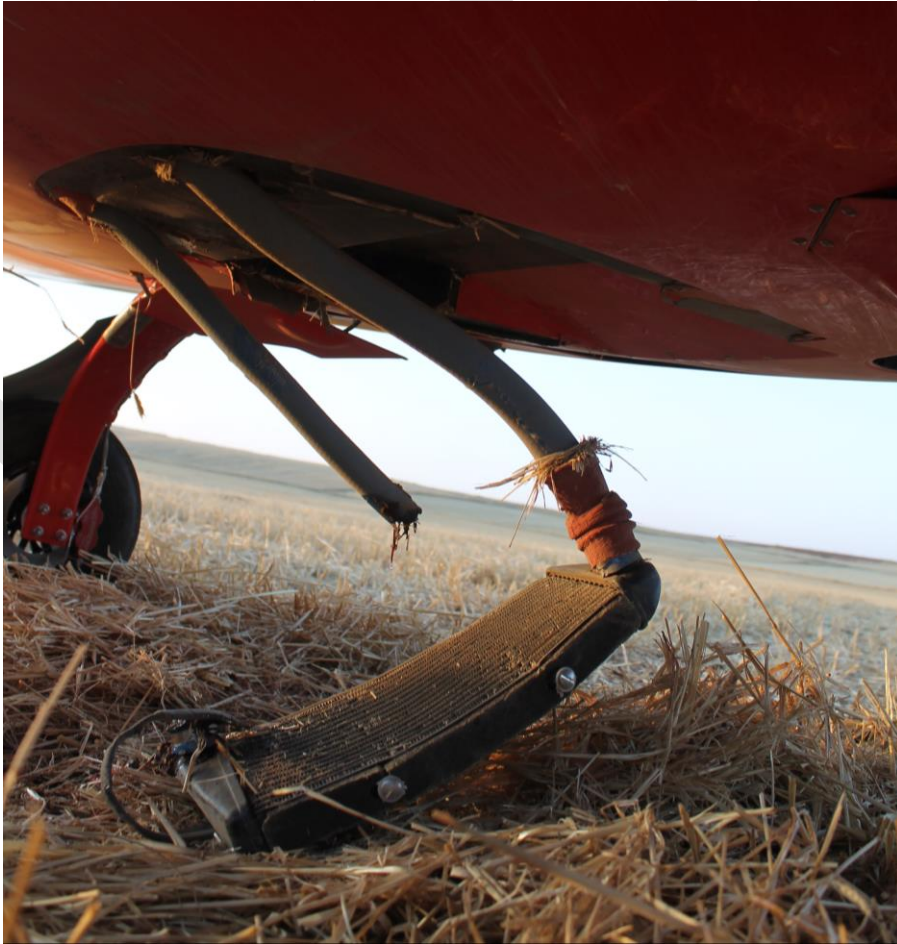
**Resim-4:** Motor Soğutma Sistemi Hasarı

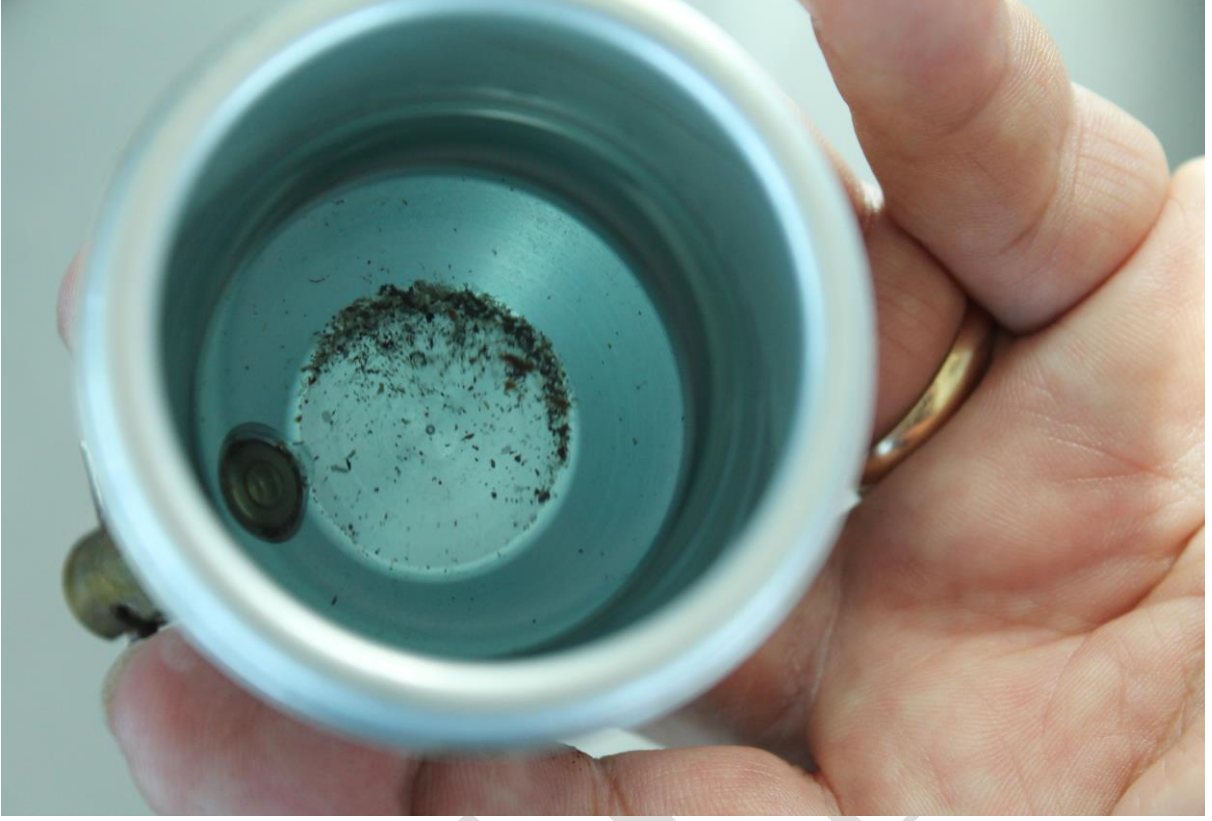
**Resim-5:**Ana Yakıt Filtre Çanağı

Ulaşım Emniyeti İnceleme Grubu, yakıtın söz konusu ciddi olaya faktör olduğunu düşünmektedir.

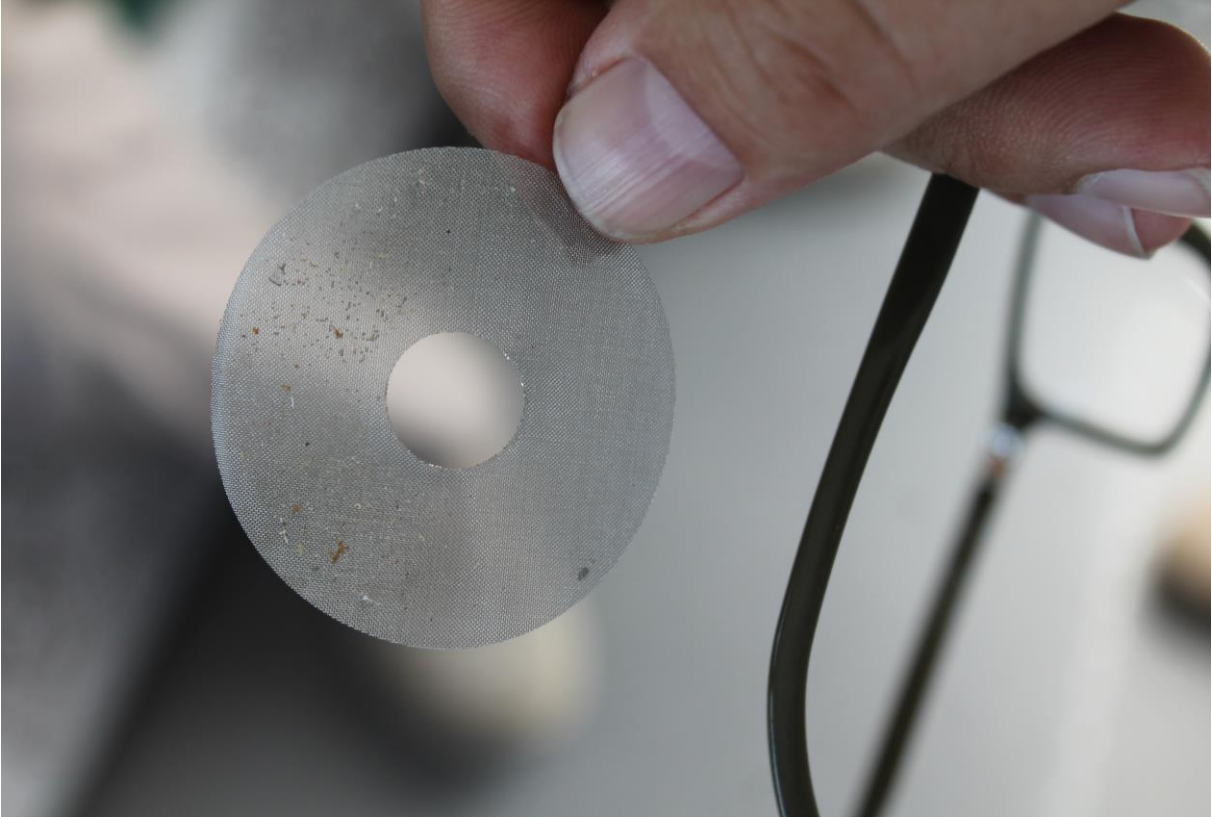
**Resim-6:** Ana Yakıt Filtresi

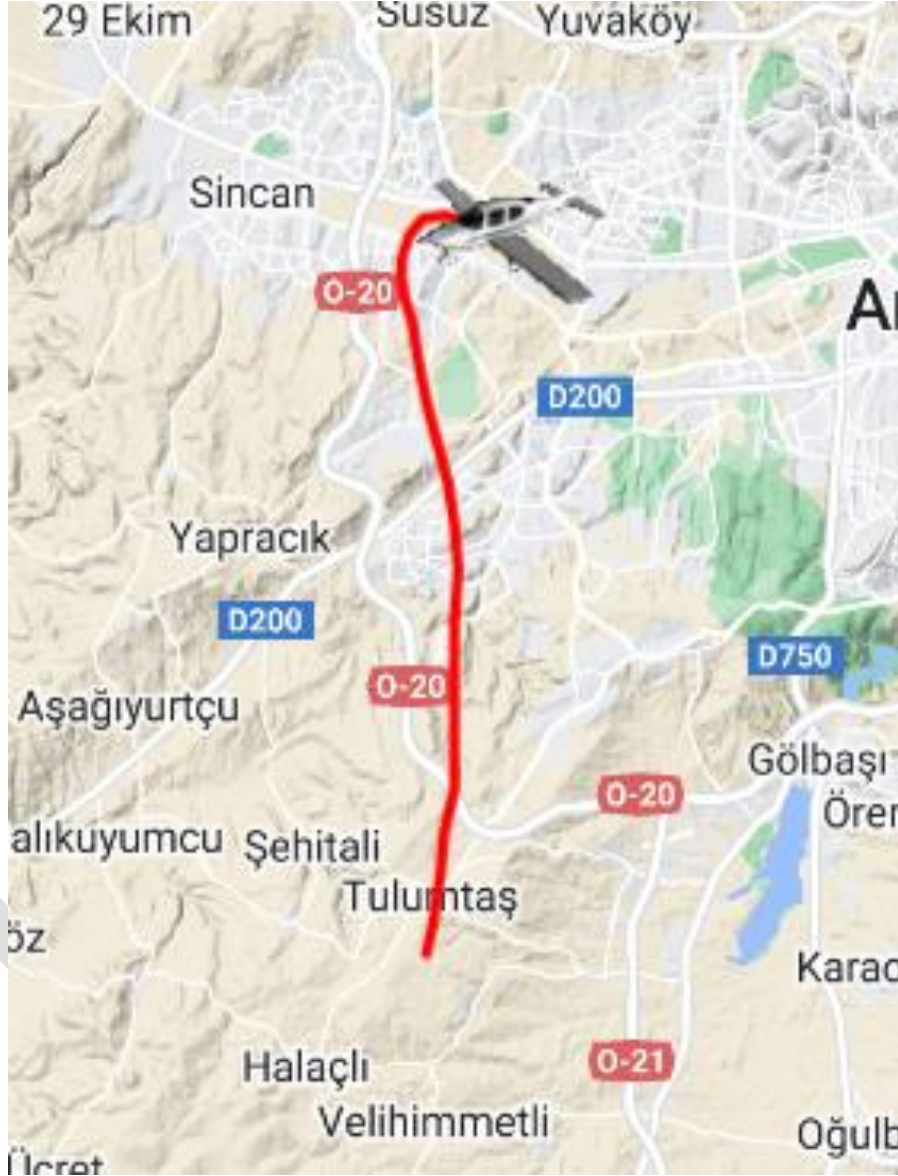
**Harita-1:** Uçuş Rotası

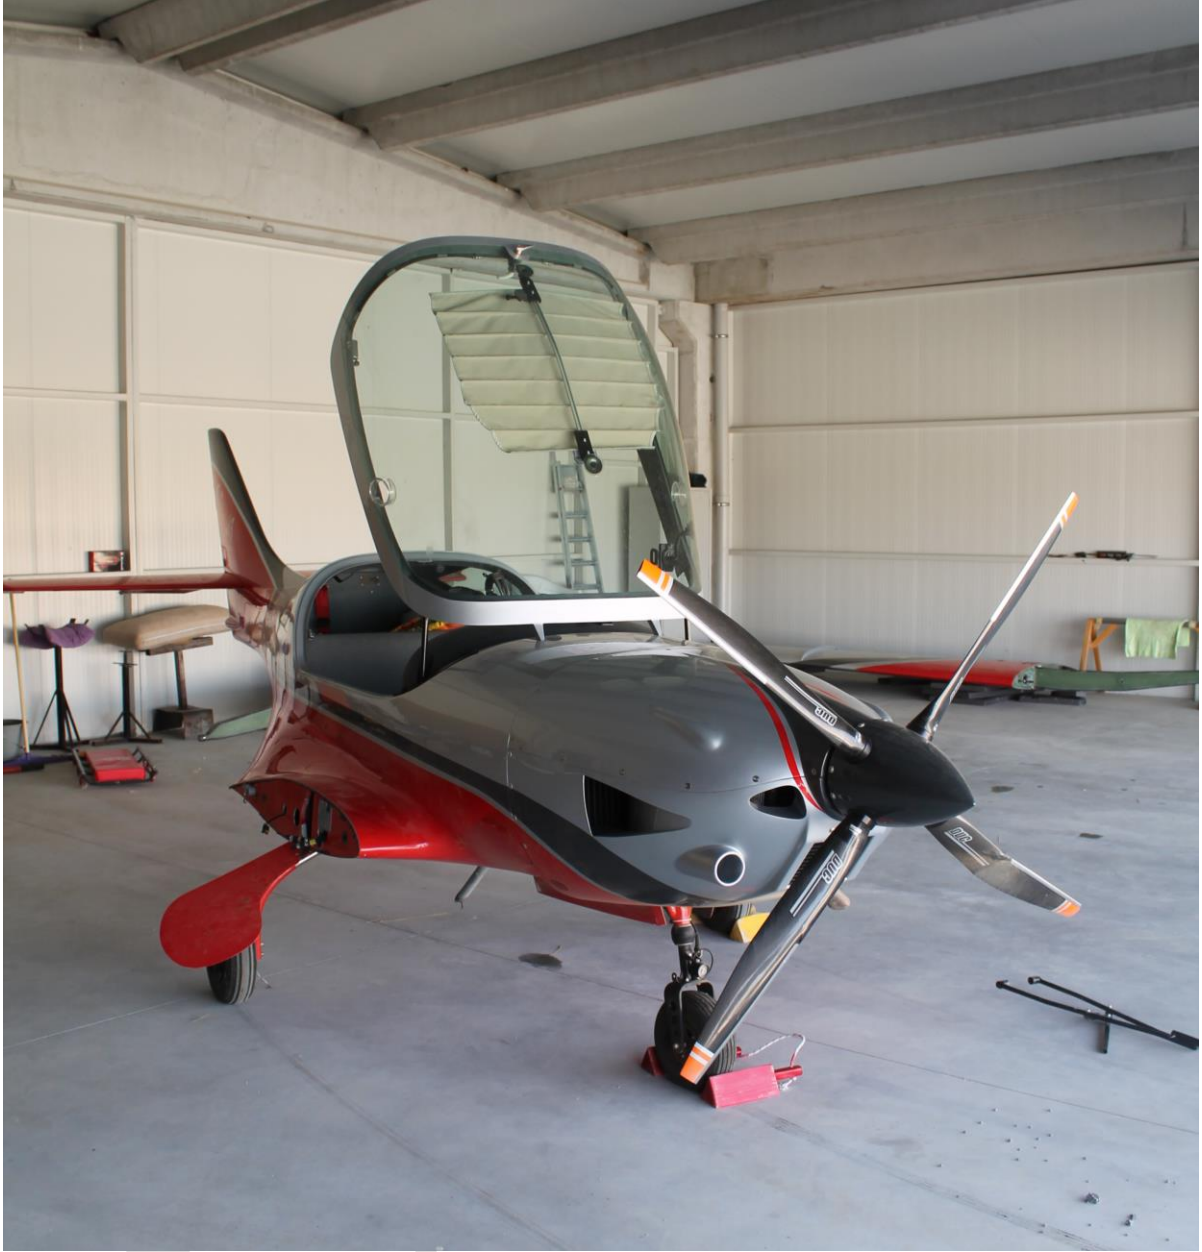
**Resim-7:** Emniyete Alınmış Hava Aracı

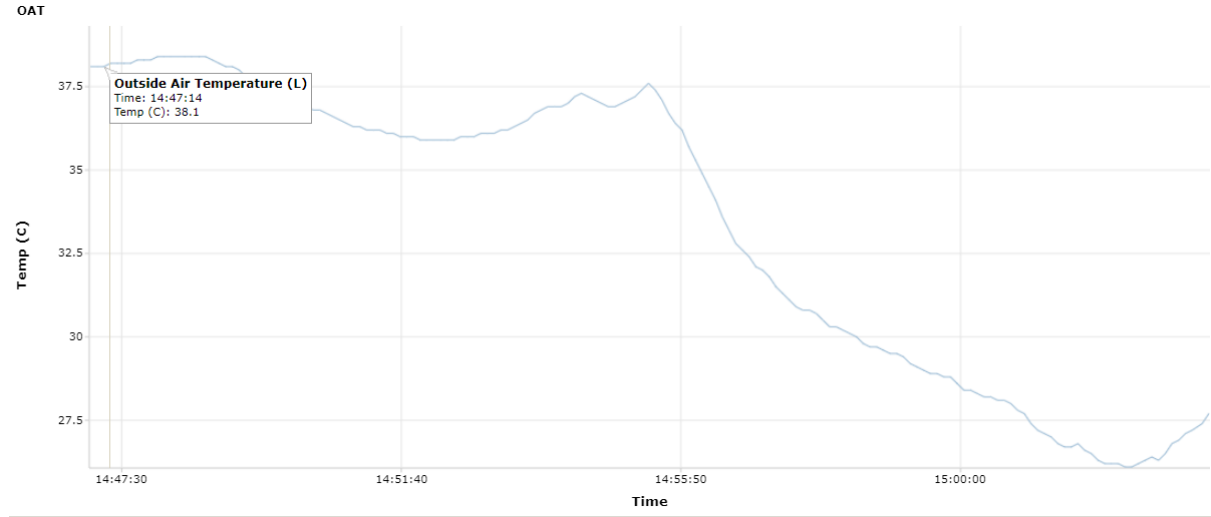
**Grafik 1: Dış Sıcaklık**

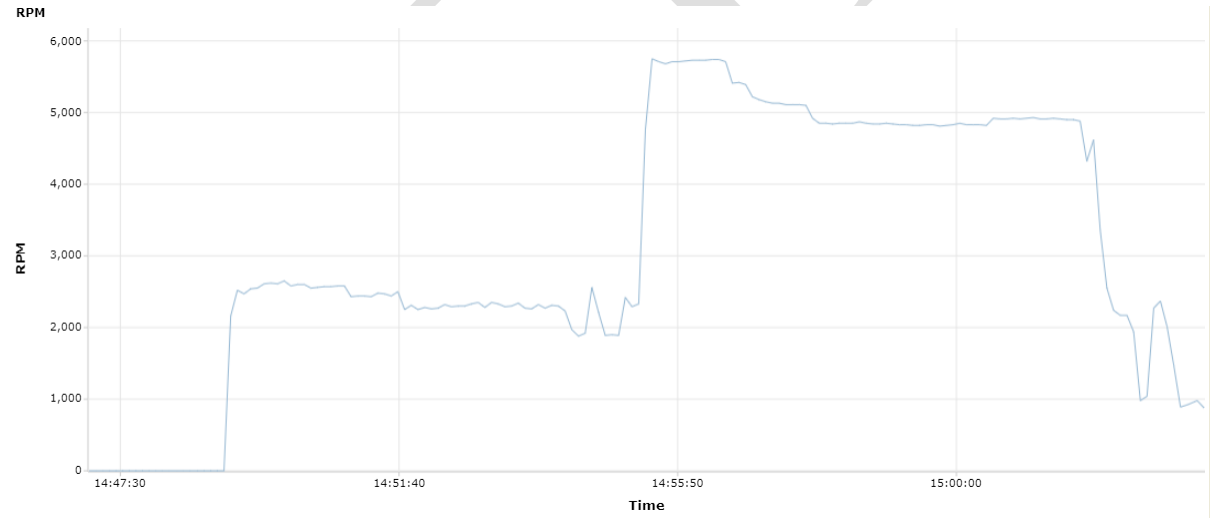
**Grafik 2: Motor Devri**

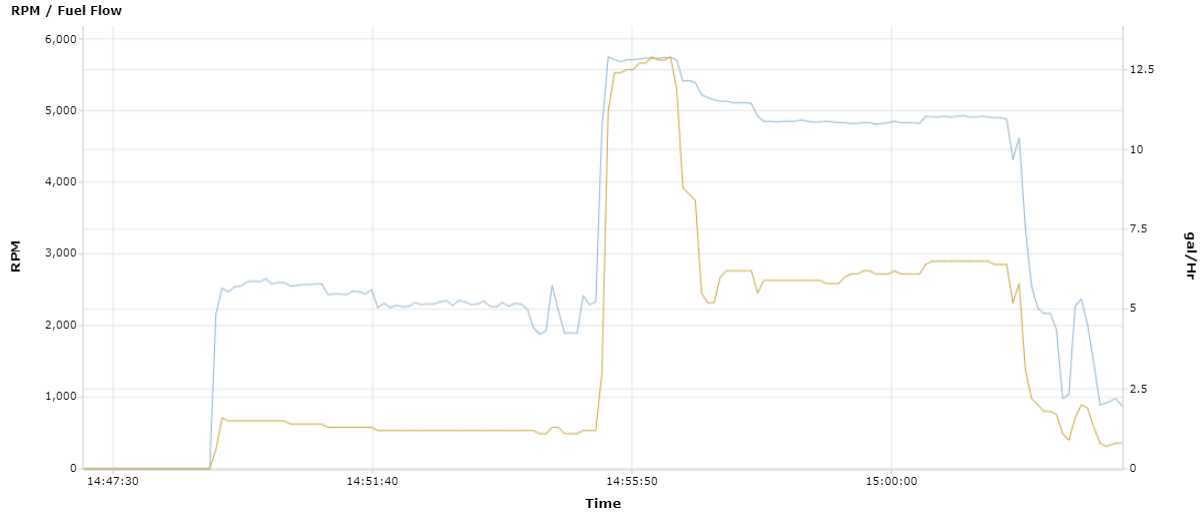
**Grafik 3: Motor Devri ve Yakıt Akışı**

- Saat 14:47.14' de motor alıřtırma esnasında hava sıcaklıęının 38.1 C<sup>0</sup> olduęu, motor devrinin 14:50' lerde tam takatte 5800 RPM ıktıęı,
- 14:55 de RPM ve yakıt akıřının senkron olduęu, yaklaşık bir dakikalık sürede yakıt akıřının 13 galondan 5.5 galona ani olarak düřtüęü,
- Motor devrinin de buna baęlı olarak düřmeye bařladıęı,
- Yakıt basıncı ve RPM deęerinin saat 15:02 civarına kadar senkron olduęu ve ikisinin birden ani olarak düřtüęü tespit edilmiřtir.

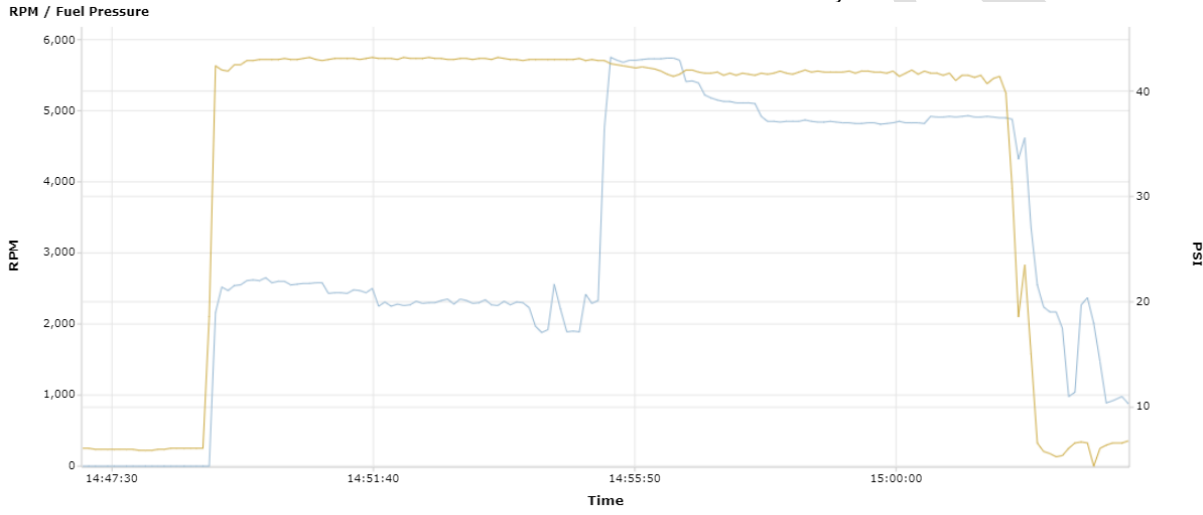
**Grafik 4: Motor Devri ve Yakıt Basıncı**

Yakıt sisteminde basıncın olmasına karřın, akıřın olmaması nedeni ile yakıt sisteminde Etenol, Metenol kaynaklı buhar kilitlenmesi olduęu yönünde güçlü kanaat oluřmuřtur.

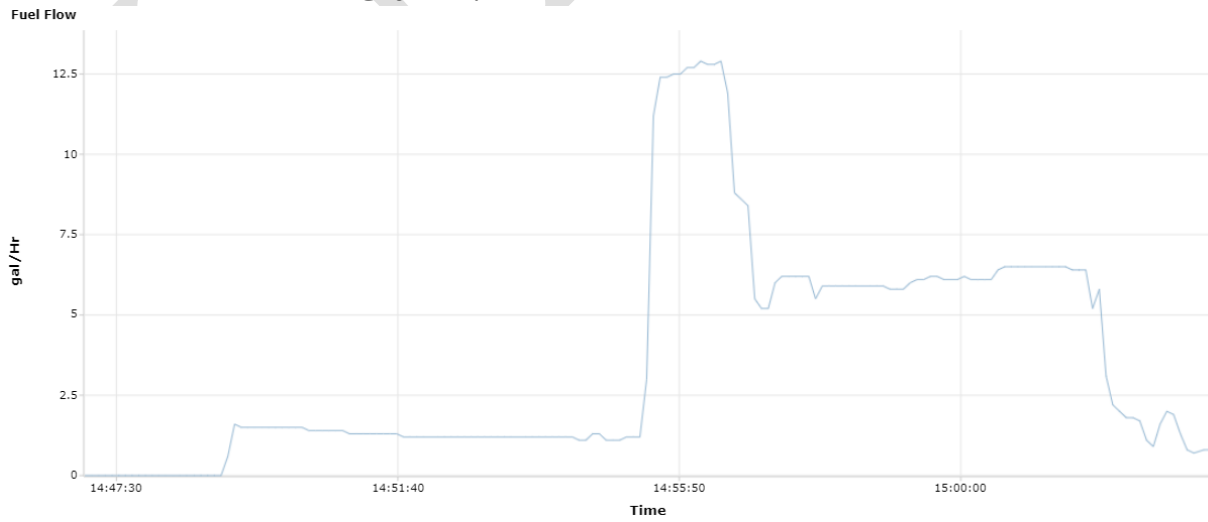
**Grafik 5: Motor Çalıştırmadan İtibaren Yakıt Akışı**

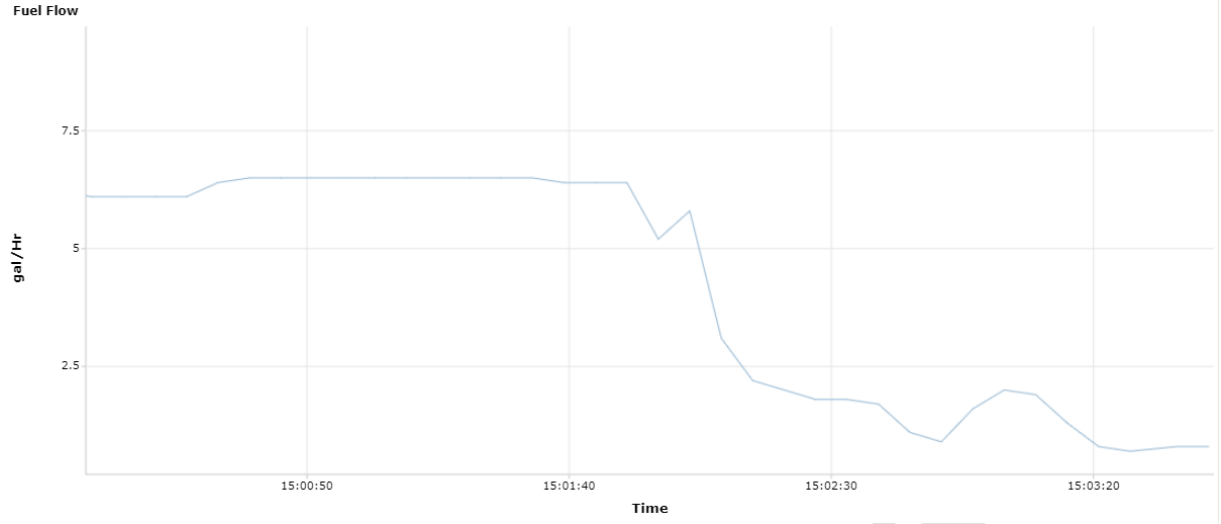
**Grafik 6: Uçuş Esnasındaki Yakıt Akışı**

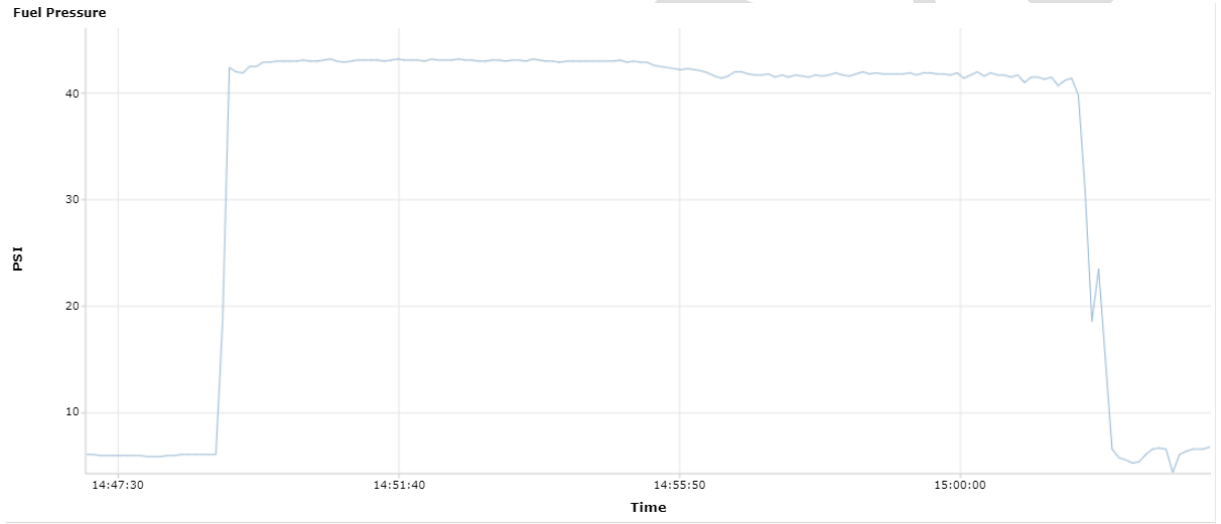
**Grafik 7: Motor Çalıştırmadan İtibaren Yakıt Basıncı**

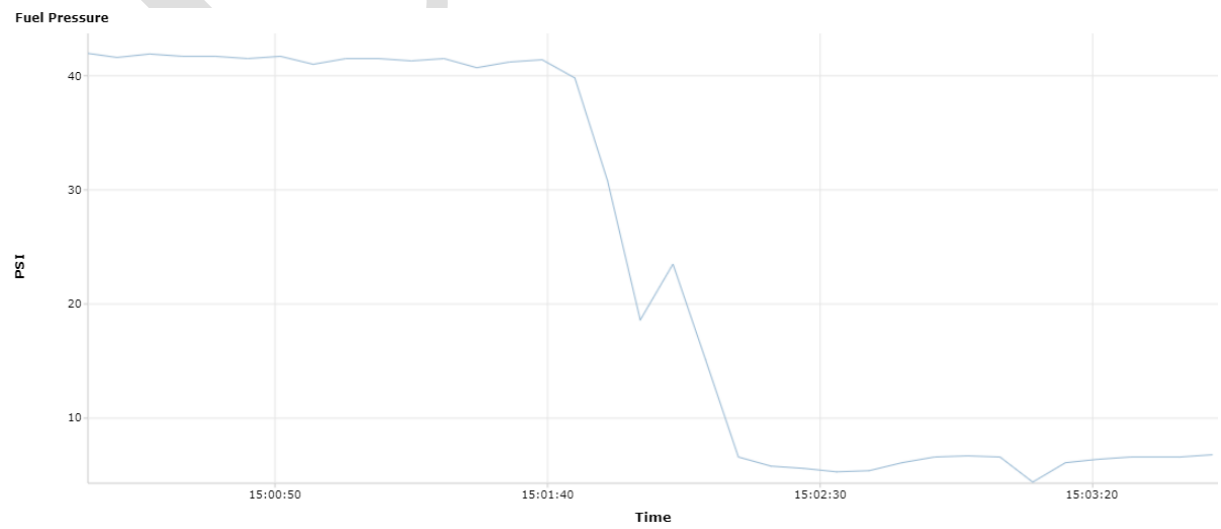
**Grafik 8: Uçuş Esnasındaki Yakıt Basıncı**
