**UEİM** / Ulaşım Emniyeti  
İnceleme Merkezi

## ÇOK CİDDİ DENİZ KAZASI NİHAİ İNCELEME RAPORU

**DENİZ ARACININ ADI VE IMO NO** : İLHAN YILMAZ 5/ 9892638  
**DENİZ ARACININ BAYRAĞI** : Türkiye  
**OLAY YERİ** : Nouadhibou / MORİTANYA  
**OLAY TARİHİ** : 26.11.2019 / 13:00 LT  
**ÖLÜ VE YARALI DURUMU** : Yok  
**HASAR DURUMU VE ÇEVRE KİRLİLİĞİ** : Gemi Tamamen Batmıştır.

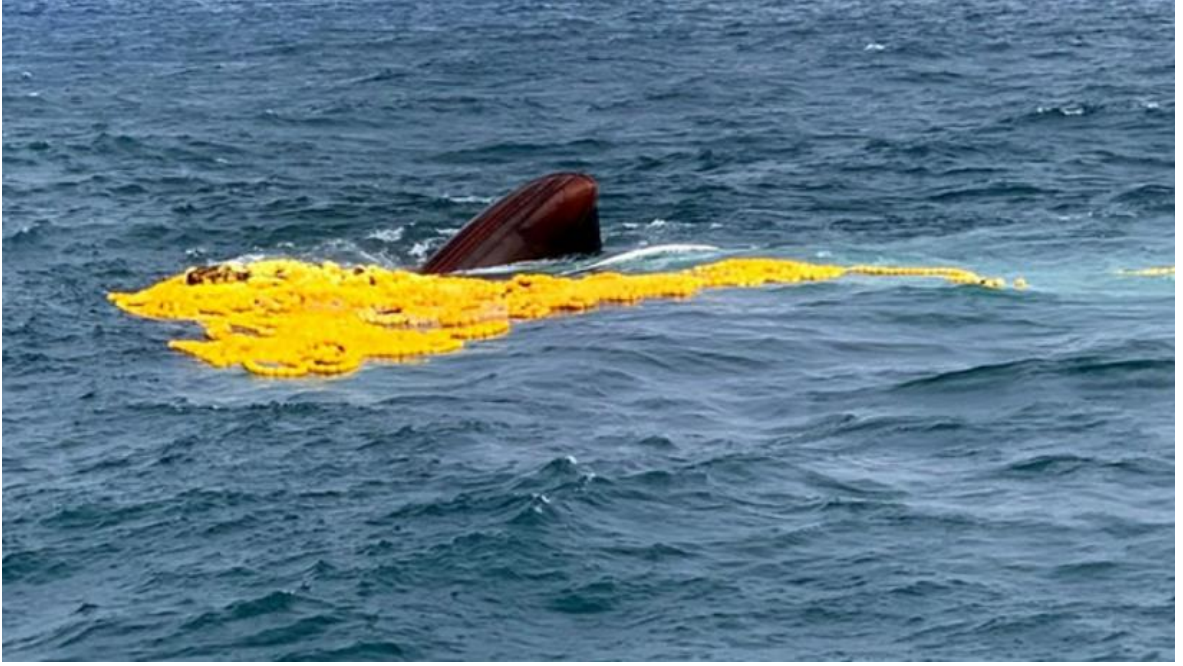
Resim 3: İlhan YILMAZ-5'in batış görüntüsü

Balık depoları, yaşam mahalli ve makine dairesine yoğun su baskını nedeniyle mürettebat gemiyi terk etmek üzere kurtarma botuna yönelmiştir. Personel kurtarma botuna bindikten sonra gemiden uzaklaşmıştır. Yaklaşık 5 dakika içinde gemi batmıştır. Kaza sonrasında 8'i Moritanya'lı 17'si Türk olmak üzere toplam 25 kişi MİREM-1 isimli balıkçı teknesine alınarak, 27 Kasım 2019 tarihinde saat 01:00'da limana getirilmiştir. Kazada ölen veya yaralanan olmamıştır. Kirlilikle ilgili herhangi bir raporlama yapılmamıştır.

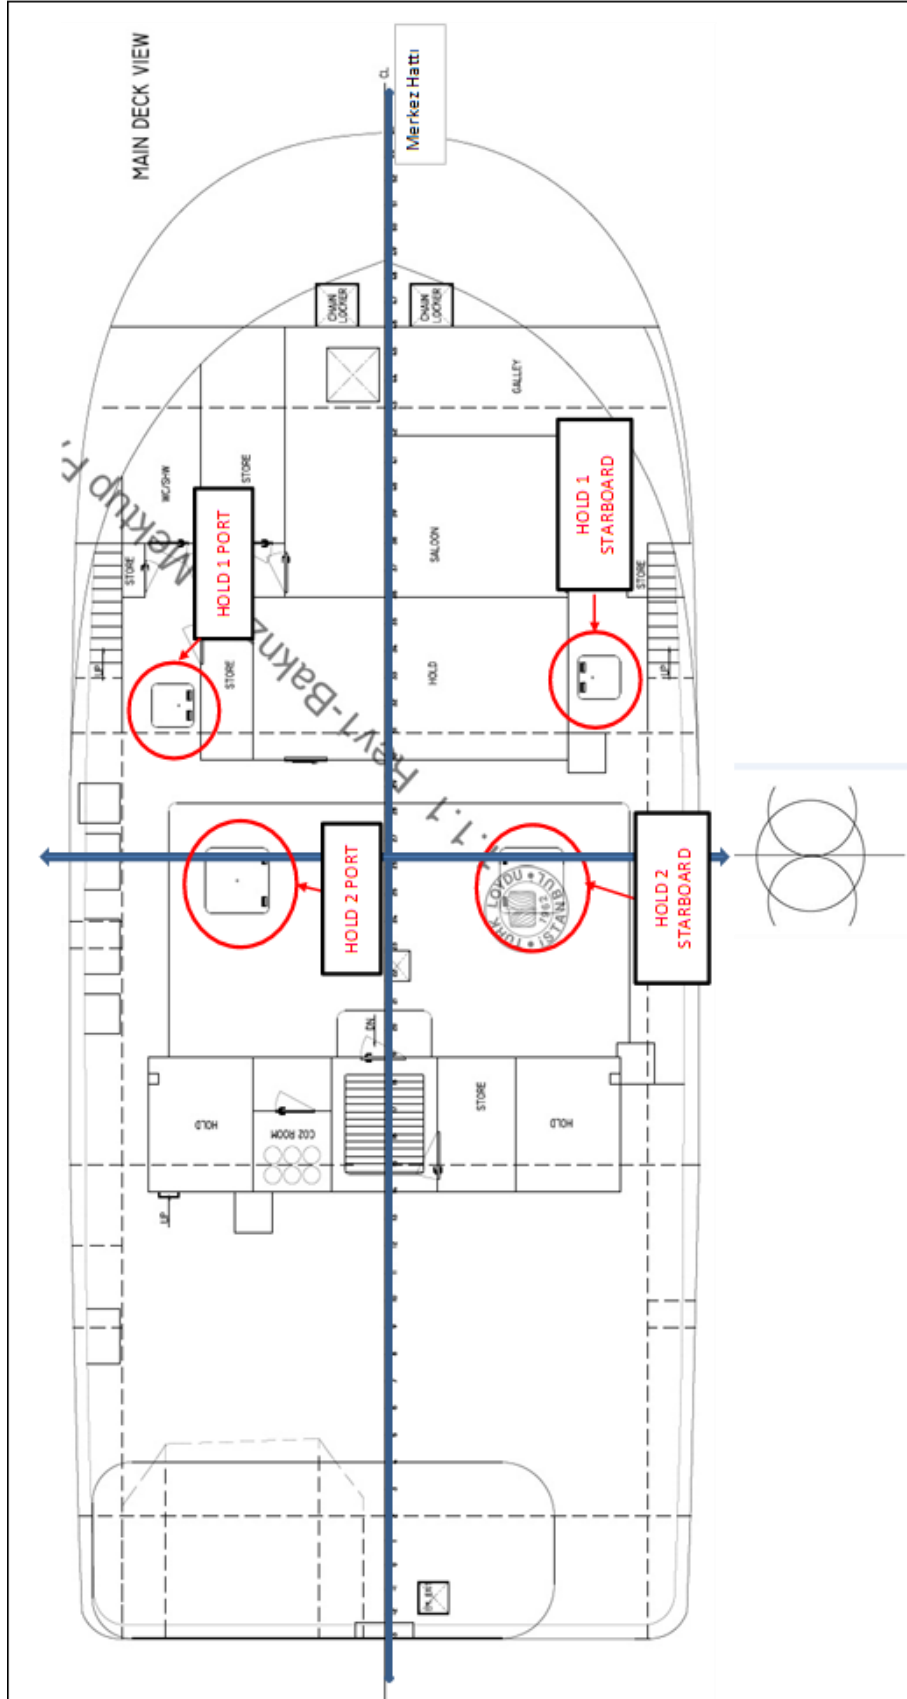
Resim 6: Teknenin Ana Güverte Planı

Büyük balık ambarlarının herhangi bir yara alması veya su dolması durumunda geminin yüzerliğinin tehlikeye düşmesi ve başa trim etmesi sonucunda denge kaybının önüne

geçilebilmesi için büyük balık depolarının baş taraf yerine kıç tarafta bulunması daha emniyetlidir.

Teknenin baş tarafının şiddetli deniz dalgalarına maruz kalması nedeniyle kaporta ve açıklıkların kıç tarafta ve merkez hattına yakın olması denize elverişliliği için daha emniyetli bir durumdur.

1. 1 numaralı ambarın tamamı (yaklaşık 140 ton) ve 2 numaralı ambarın yaklaşık yarısı (30 ton) mastori kesitin önünde yer almakta olup, teknenin tam dolu olması durumunda (200 ton) geminin baş tarafa oldukça trimli olacağı ve tekne dengesini olumsuz etkileyeceği ortaya çıkmıştır. Gemi trimi ve boyuna dengesi dikkate alınmadan ambarlar baş tarafa trim yapacak şekilde dizayn edilmiştir.

2. Teknenin baş tarafı şiddetli deniz dalgalarına maruz kalması nedeniyle baş tarafta bulunan kaporta ve açıklıkların ve borda kenarına yakın açıklıkların olası su alma riskini ve denge yeterliğini zayıflattığı ortaya çıkmıştır.
