**UEİM** / Ulaşım Emniyeti  
İnceleme Merkezi

## CİDDİ DENİZ KAZASI NİHAİ İNCELEME RAPORU

<b>DONATANI</b>	: ODYSSEY NAVIGATION CO. LTD.
<b>İŞLETENİ</b>	: VITA MANAGEMENT S.A
<b>DENİZ ARACININ ADI VE IMO NO</b>	: VİTASİRİT (9231377 )
<b>DENİZ ARACININ BAYRAĞI</b>	: MALTA
<b>OLAY YERİ</b>	: İSTANBUL BOĞAZI
<b>OLAY TARİHİ</b>	: 07.04.2018 / 12:33 UTC
<b>ÖLÜ VE YARALI DURUMU</b>	: -
<b>HASAR DURUMU VE ÇEVRE KİRLİLİĞİ</b>	: GEMİNİN BAŞ TARAFI VE YALIDA BÜYÜK HASAR

Heyet Karar No:12 (DNZ- 3)/2019

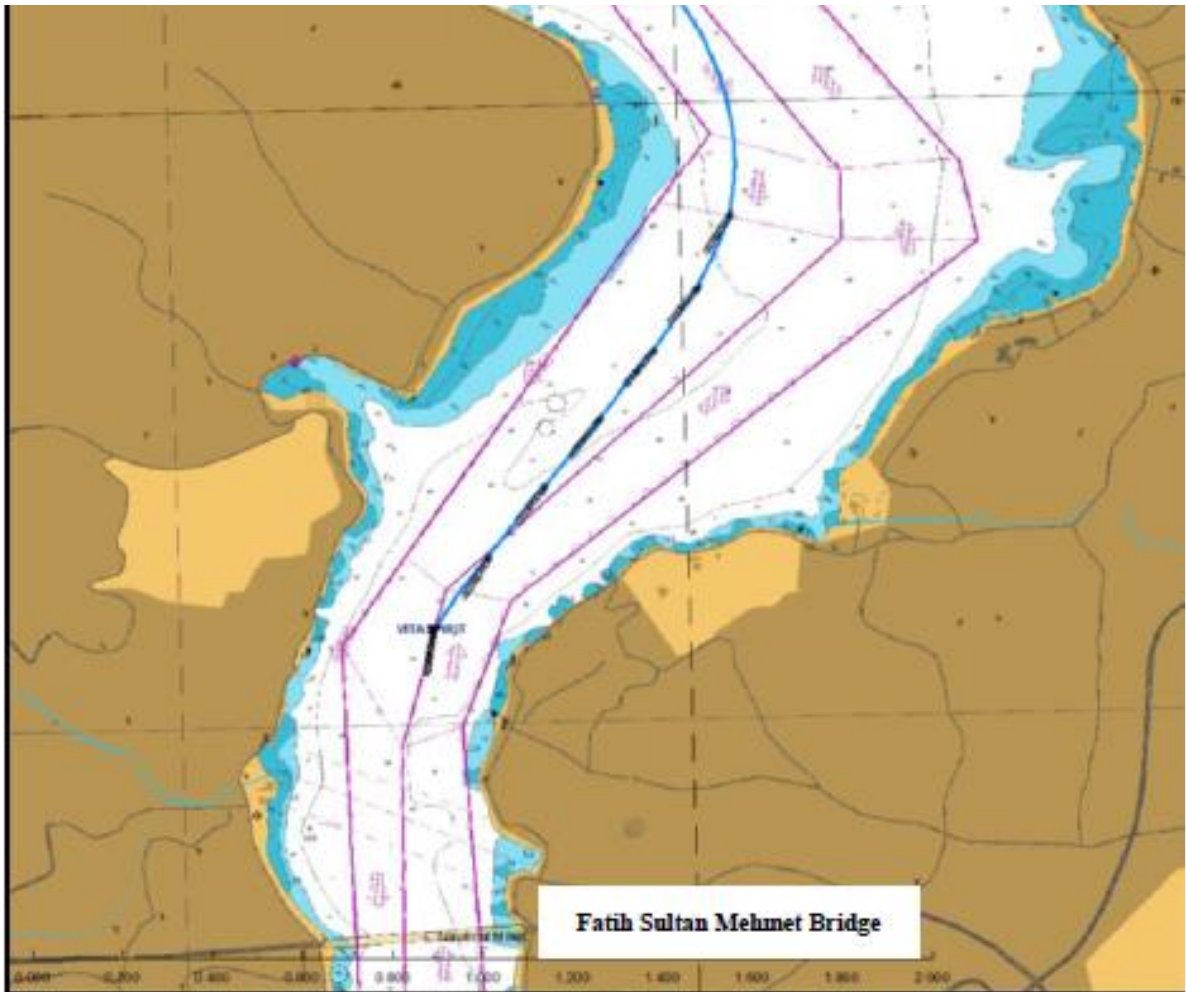
**Resim 8:** Vitaspirit gemisinin Fatih Sultan Mehmet köprüsüne yaklaşırken görüntüsü Saat 1527

ortalması ve sancak 20<sup>0</sup> dümen komutunu vermiştir. (Resim 8) Tam bu noktada köprüüstünde alarm çalmıştır. 5 numaralı silindir ceketinin soğutma suyu basıncının düştüğünü gösteren alarm aynı zamanda makina kontrol odasında da çalmaktadır. Bu esnada RPM otomatik olarak 44'e düşmüştür. Kılavuz Kaptan problem olup olmadığını gemi Kaptanına sormuştur.

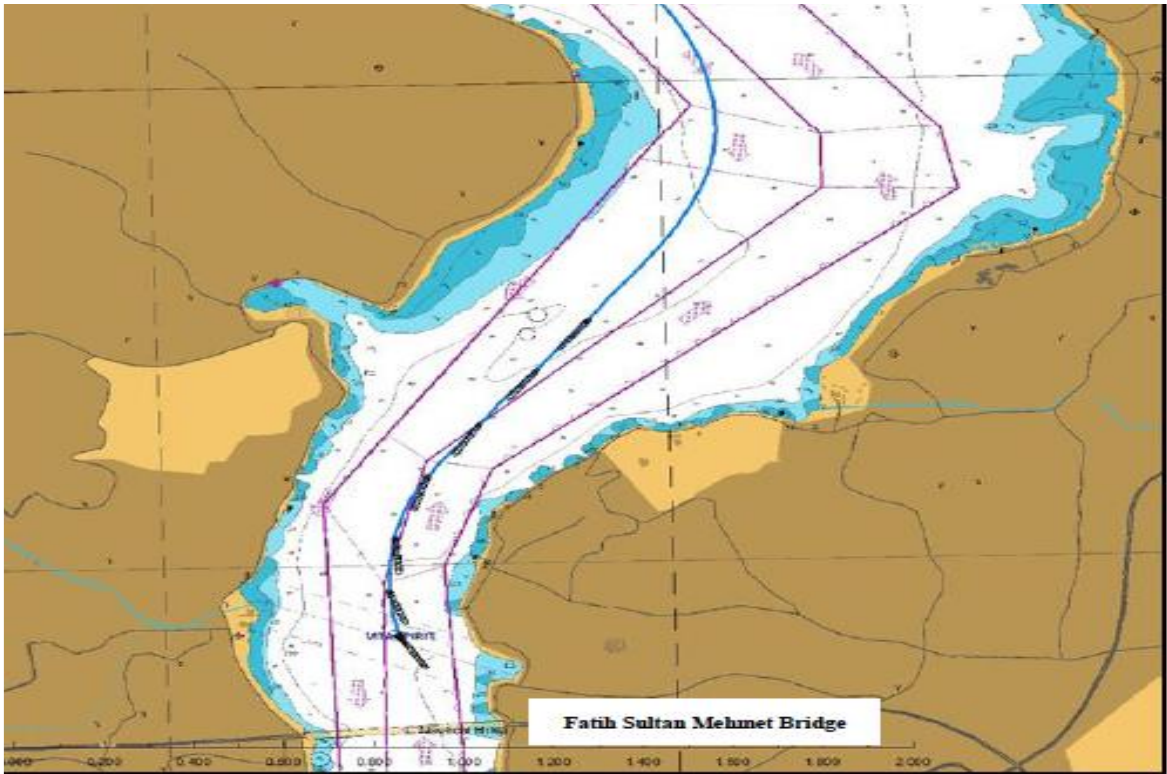
Resim 9: Vitaspirt gemisinin Saat 15:31 mevki

Sonraki 2 dakika boyunca M/V Vitaspirt gemisi yavaş yavaş kendi ataletiyle rotası iskeleye doğru gelecek şekilde ilerlemiştir. (Resim 9)

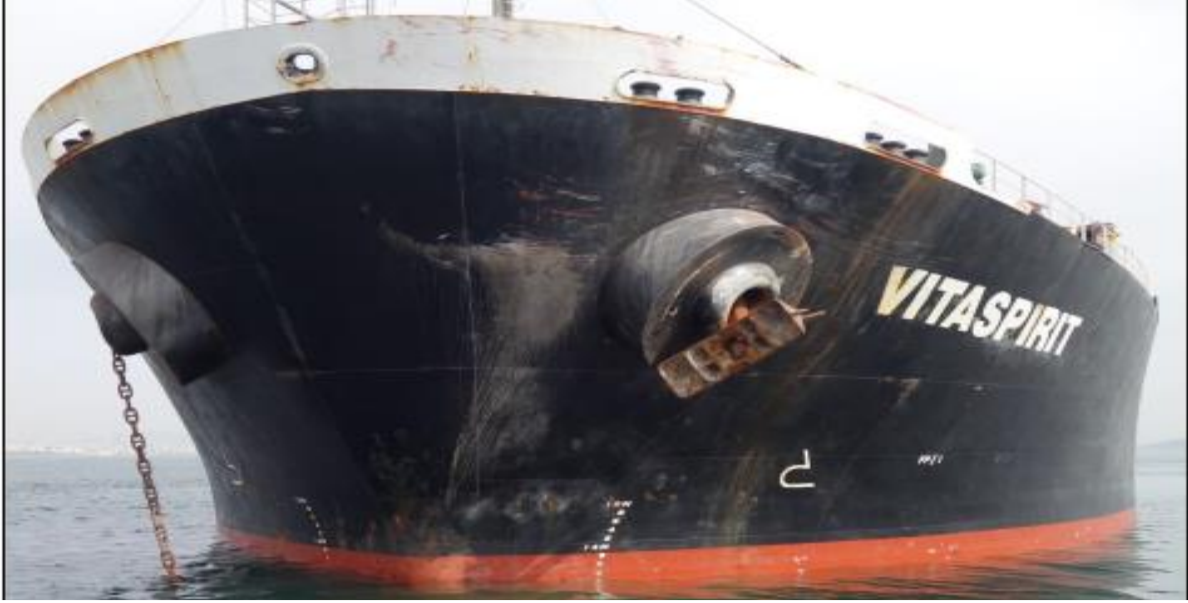
M/V Vitaspirit gemisinin su hattı üzerinde baş tarafında yüzeysel hasar almıştır. (Resim 11) Su hattı altında kalan borda sacında ise büyük hasar almıştır. Baş balbı ve baş pik tankına doğru içyapı elemanlarında da önemli hasar bulunmaktadır. (Resim 12)

Resim 11: Baş tarafta bulunan yüzeysel hasar

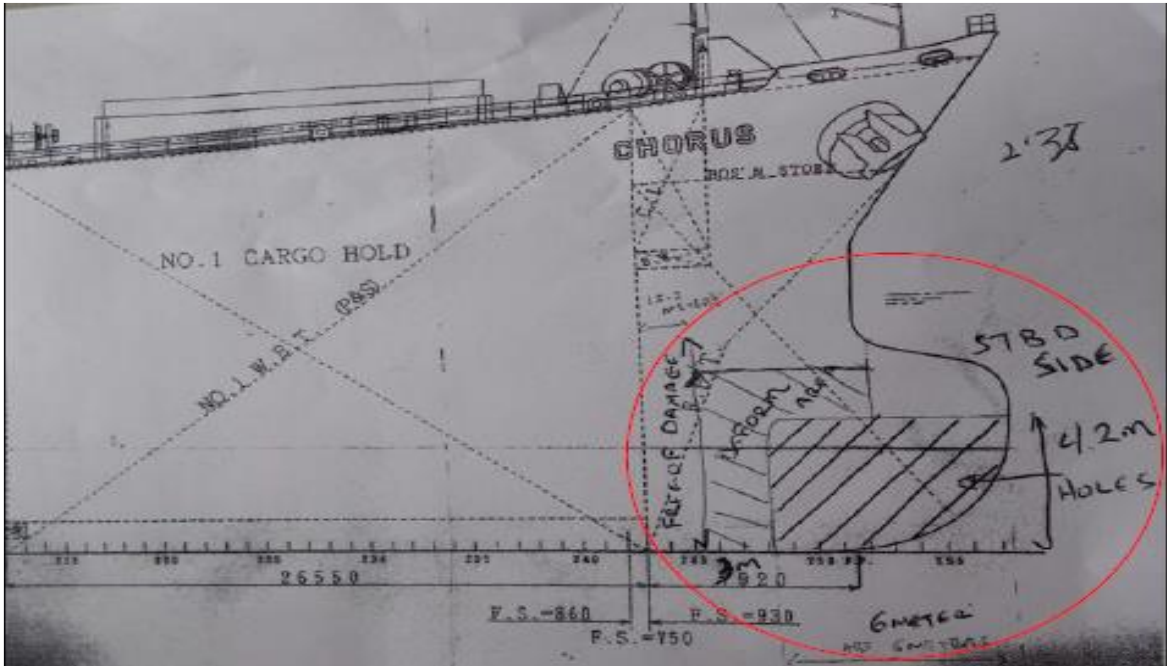
Resim 12: Baş pik ve baş balb'te hasar gören alan

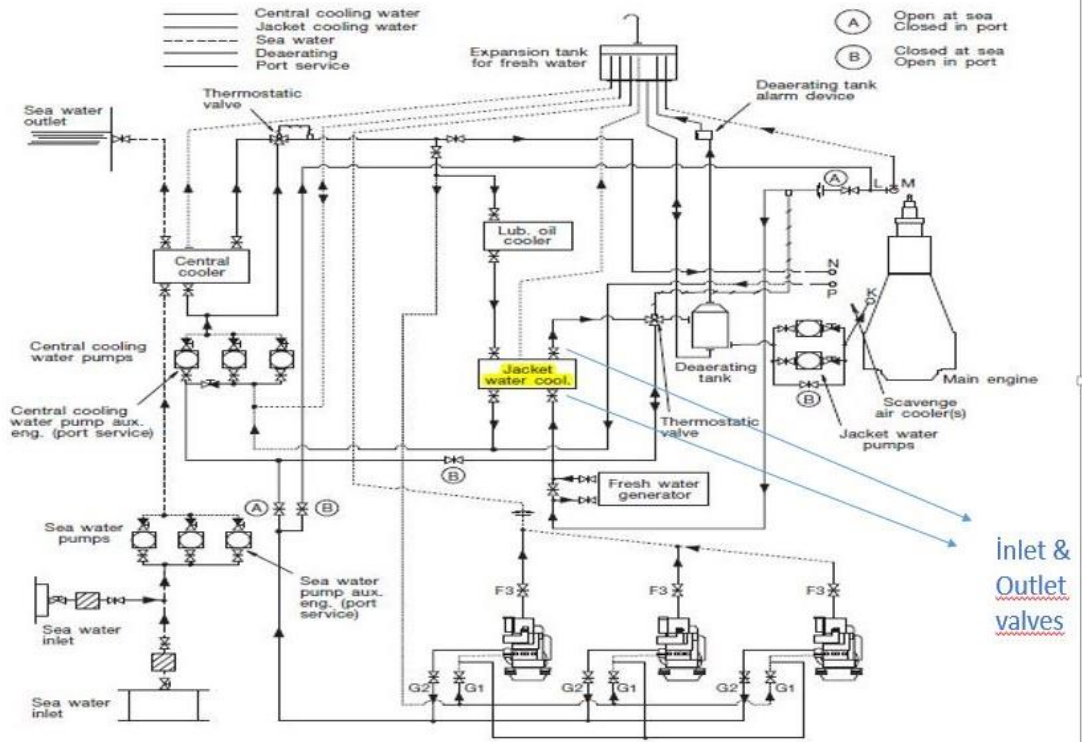
## Resim 13: Üretici Rehberinden Alınan Merkezi Soğutma Suyu Sistemini Gösteren Diyagram

M/V Vitaspirit gemisindeki ana makina yedi üniteden oluşmaktadır. Her ünite silindir gömleği, silindir kafası, silindir ceketi ve silindir kafası ile silindir gömleği arasında bir geçiş parçasından oluşmaktadır. İki sızdırmazlık contası, silindir kafası ve silindir geçiş parçası arasında bir sızdırmazlık oluşturmuştur. Silindir ceketi, silindir kafasına vidalanan dört cıvata ile sabitlenmiştir. Soğutma suyu sisteminin giriş hattında bir izolasyon valfi bulunmaktadır. Üretici rehberinde çıkış valfleri olmasına rağmen (Resim 13 de görülmektedir), gemide merkezi soğutma sistemi herhangi bir çıkış valfi ile donatılmamıştır. Silindir ceketi bağımsız bir izolasyon valf çıkışına sahip değildir.

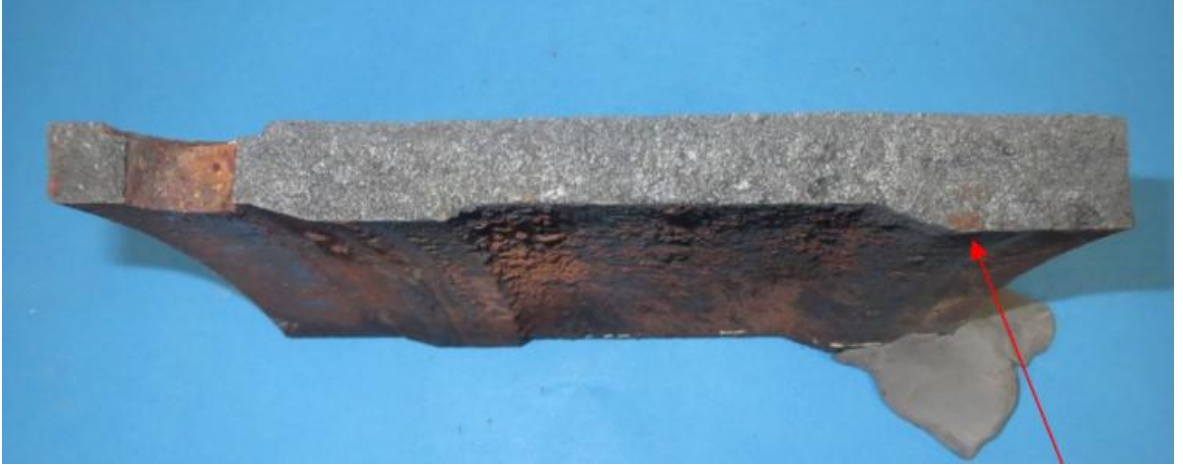
Resim 14a: Alt conta sınırına yakın küçük bir alan haricinde pas temizlenmiştir.

Silindir çatlak yüzeyinin önemli bir kısmının hemen ardından ortaya çıkan pasın (Resim 14a ve 14b), bu bölgelerin yüzeyindeki pasın yüzeysel karakteristikte olduğunu ve sadece uzun bir geçmişi olmadığını göstermektedir. Dolayısıyla çatlak büyük çoğunluğunun anlık olarak ortaya çıktığını göstermiştir. Paslı olarak kalan küçük alan çatlak yüzeyinin geri kalan kısmıyla karşılaştırıldığında net olarak daha uzun süreli bir korozyonun göstergesidir, örnek

olarak, silindir ceketinin deliğinden kaynaklanan küçük bir çatlak oluşum bu konumda muhtemelen mevcuttur.

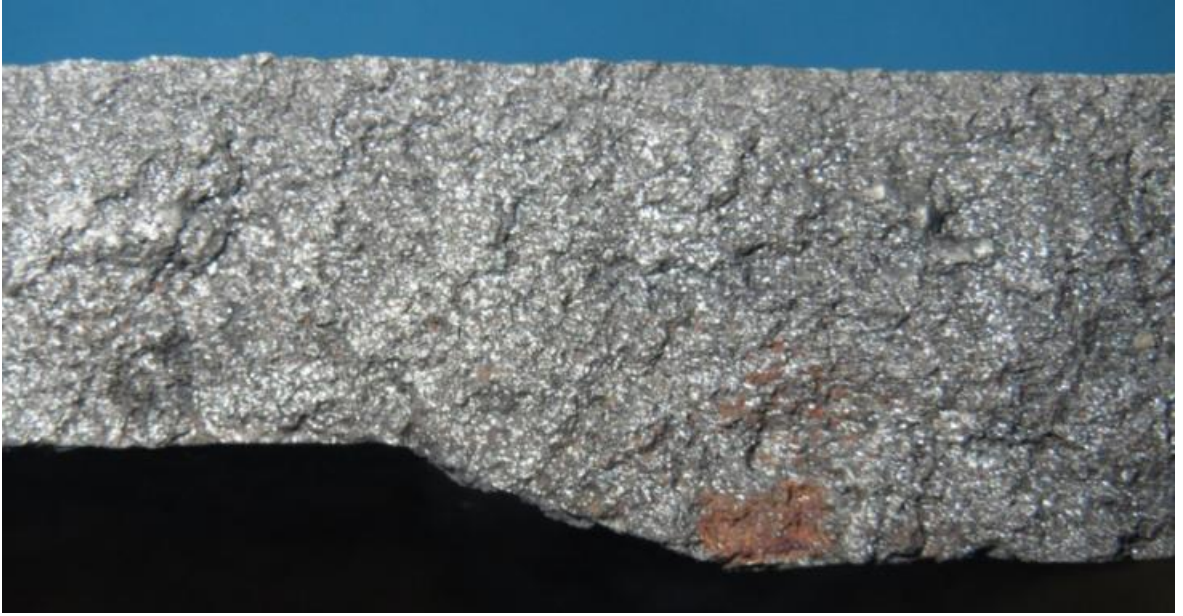
Resim 14b: Tatlı su ve koruyucu katkılı asit ile temizlemeden sonra çatlak yüzeyini ve çatlak yüzeyinde pastan etkilenen küçük bir alanı gösteren yakından görünüş

- Çatlak ani olarak oluşmuş ve kılcal çatlağın yeri, alt contaya yakın silindir deliğinde gelişen küçük korozyon yorulma çatlağı yaklaşık 2.4 mm derinlikte olup, ceket duvarı yaklaşık 17.8 mm kalınlıktadır.
- Korozyon yorulma çatlağı ceketin dışından uzaktan görünebilir değildir. Ayrıca, dikey çatlak kendisini tam olarak göstermedikçe bu gibi küçük bir çatlağın olduğuna dair herhangi bir uyarı veya belirteç ortaya çıkmamaktadır.
- Gri dökme demirler doğası itibarıyla zayıf çatlak sağlamlığı özelliklerine sahiptir ve çekme gerilimleri ile gerilim artırıcıların varlığında kılcal çatlağa meyillidirler. Bu özel durumda, soğutma suyu basınç / sıcaklığında çekme gerilmeleri ortaya çıktığında korozyon yorulma çatlağı gerilmeyi artırıcı etki yapmaktadır.
