T.C.
ULAŖTIRMA DENİZCİLİK VE HABERLEŖME BAKANLIĐI
Kaza AraŖtırma ve İnceleme Kurulu

53026 İLE 53293 NOLU YÜK TRENLERİNİN ÇARPIŖMASI
KAZA İNCELEME RAPORU
DKB-2015-1

Yer : Sivas İli Kangal İlçesi Çetinkaya Müselles 01 Nolu Makas
Kaza Tarihi : 05 Temmuz 2015
Rapor Tarihi : 14 Eylül 2015
Kurul Karar No : 2015/...

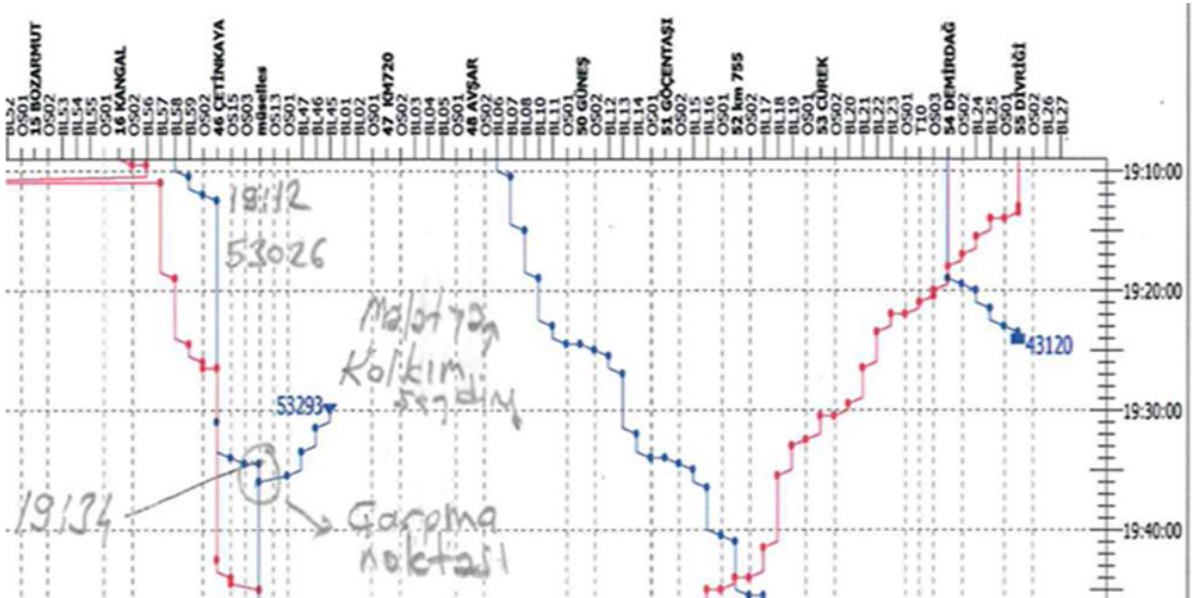
Resim 6

53293 nolu trenin; saat 19:36’da Malatya cihetten Müselles hattına giriş yaptığı, 01 nolu makas üzerinden geçerken meşguliyet oluşturduğundan 53026 trenin 91 nolu kırmızı sinyali ihlali trengraf üzerinde görülmemektedir. (Resim 6)

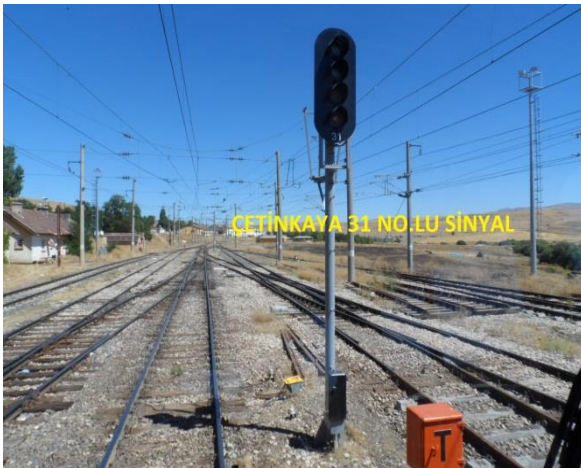
Resim 7

Çetinkaya'dan çıkan 53026 trenin; 91 sinyali ve Malatya cihetinden gelen 53293 treni görüş mesafesi 190 metredir. 53026 trenin 50 km/s hızı dikkate alındığında görüş mesafesine girdikten 13 saniye sonra çarpışmanın olduğu düşünülmektedir.

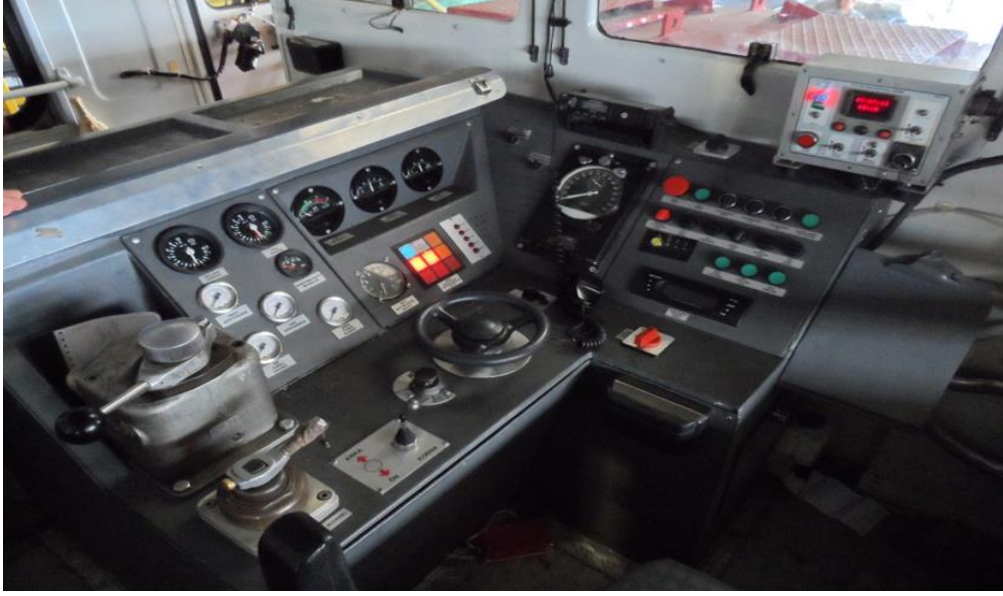
Resim 10 (24000'lik lokomotif kumanda kabini)

24000 tipi lokomotiflerin kumanda masası tasarımına göre sabit telsizin kumandadaki makinist tarafında bulunması ve telsiz konuşma kayıtlarında; “Reşat Aşkın: Mustafa abi dayan gidiyoruz. Mustafa Çağlar: Tamam anlaşıldı.” şeklindeki ifadelerden kaza anında, 53026 trenin DE 24398 esas ve DE 24217 arka destek lokomotiflerinin DE 24000’lik lokomotif brövesi olmayan makinistler tarafından kullanıldığı değerlendirilmektedir.
