## 13 HAZİRAN 2020 TARİHİNDEKİ 53007 NUMARALI TREN İLE 53076 NUMARALI TRENİN ÇARPISHMA KAZASINA İLİŞKİN KAZA İNCELEME RAPORU

Malatya İli, Battalgazi İlçesi, Malatya-Battalgazi İstasyonları Arası, Km:260+800

11 OCAK 2021

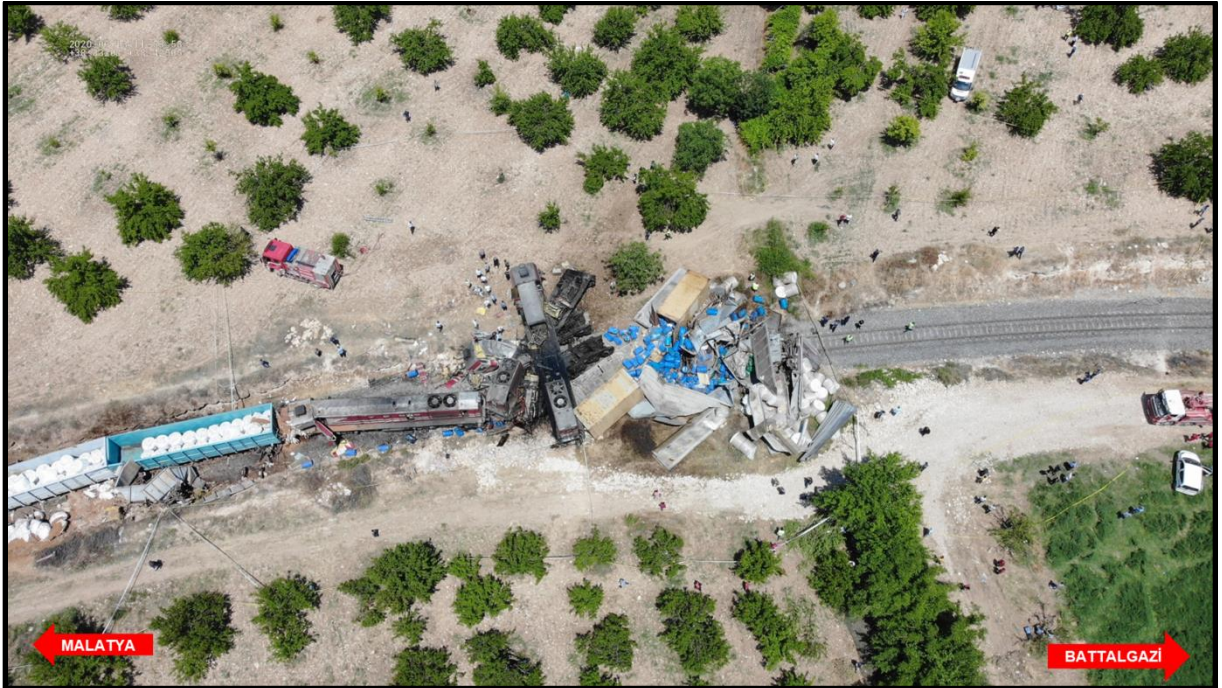
Resim 1 (Dron Görüntüsü)

13 Haziran 2020 tarihinde 53076 tren 24351 esas, 33071 arka destek makina, 24195 soğuk makine, 88 dingil 1711 tonla Malatya'dan saat 01.48'de 53023 trenin gelişine sevk emri verilmiş ancak 53076 trenin 24195 soğuk lokomotifinde arıza olduğu Hareket Memuruna telsizle bildirilmiştir. Arıza nedeniyle 53076 trenin sevkı iptal edilip Battalgazi'de bulunan 53007 trene sevk verilmiş ve 53007 tren, 24348 makine, 50 dingil, 655 tonla saat 01:58'de Malatya yönüne hareket etmiştir. Bu esnada arızası giderilen 53076 tren Malatya Gar'dan hareket etmiş ve 53007 trenle km:260+800'de saat 02:10'da kafa kafaya çarpışmıştır.

53076 tren makinisti hayatını kaybetmiş, 53007 tren makinistinin cenazesi ilk aramalarda bulunamamış, saat 12:45'te vagonlardan boşalan çinko yükünün altında kalarak hayatını kaybettiği anlaşılmıştır. 4 makinist yaralanmıştır. Kaza sonucu 3 lokomotif ve 15 vagon kullanılmayacak hale gelmiş, 150 metre demiryolu altyapısı hasar almıştır. Altyapı ve araçlardaki toplam hasarın maddi karşılığı yaklaşık ₺4,2 milyondur.

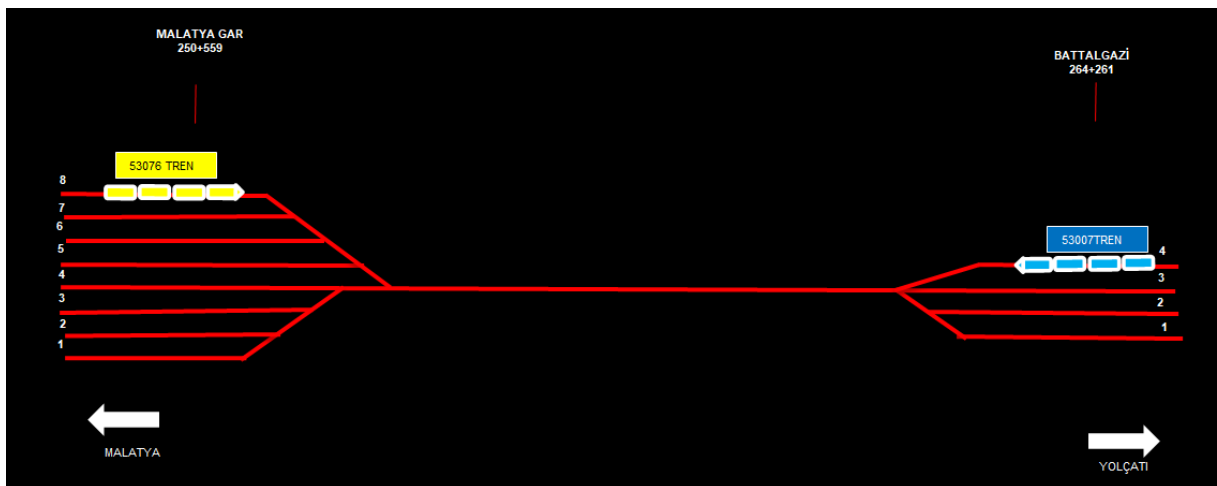
Resim 3 (Malatya-Battalgazi Arası Trenler Saat: 00:54)

53007 numaralı yük treni (24348 makine 50 dingil 691 tonla) Battalgazi'ye saat 00:54'te gelmiş, Malatya Gar yolları trafik yoğunluğu nedeniyle müsait olmadığından dolayı Battalgazi istasyonunda bekletilmiştir.

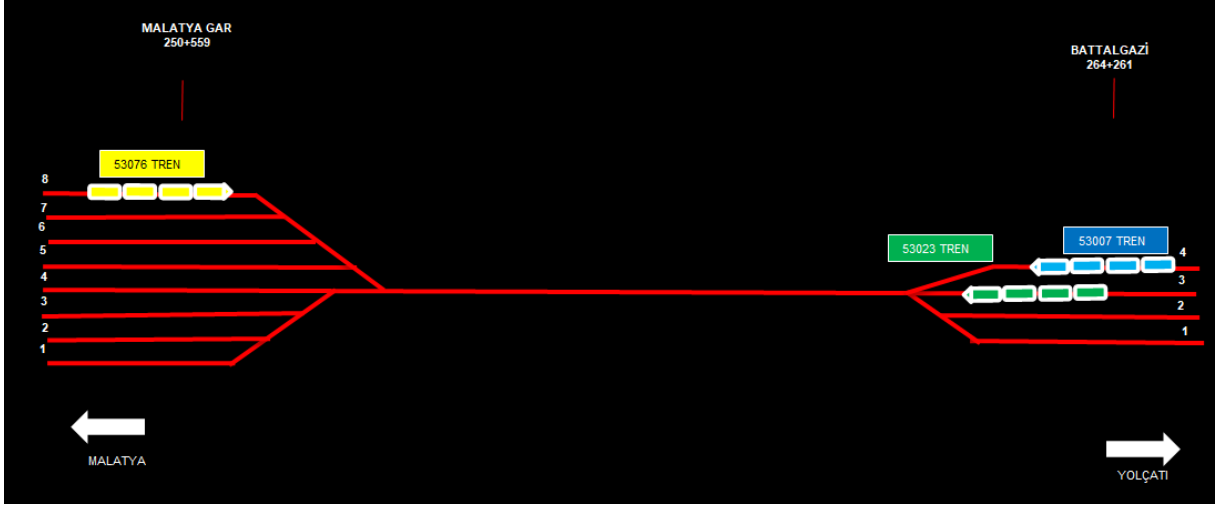
**Resim 4** (Malatya-Battalgazi Arası Trenler Saat 01:18)

53023 numaralı yük treni (24293-24270 makinalar 48 dingil 258 tonla) Battalgazi'ye saat 01:18'de gelmiştir.

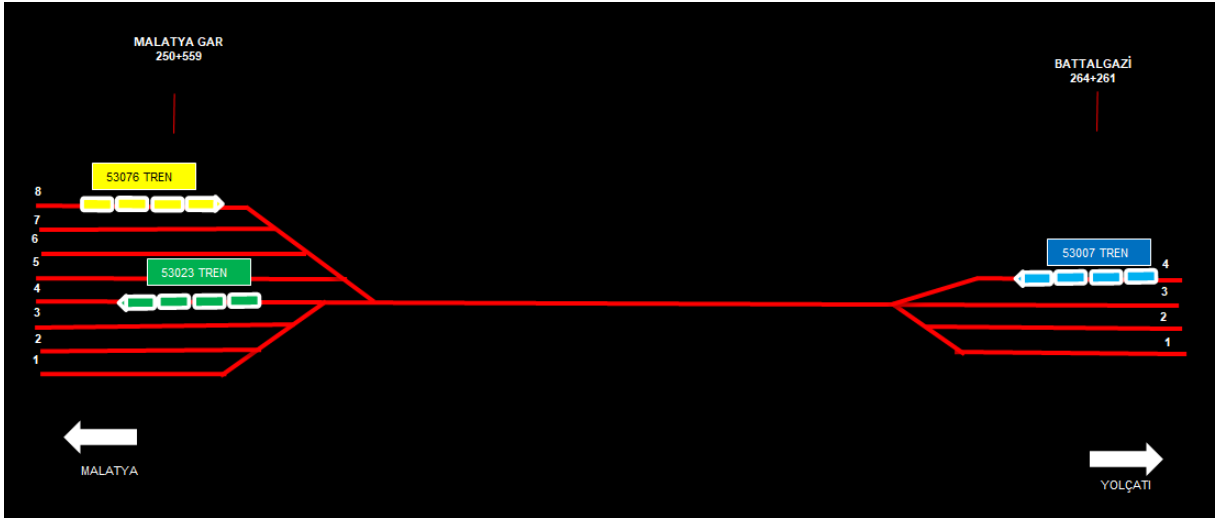
**Resim 5** (Malatya-Battalgazi Arası Trenler Saat 01:45)

Tren personeli Diyarbakır'a bağlı olduğundan Malatya varışına döneceği planlanarak 53023 trene öncelik verilmiş ve Malatya'ya sevki yapılmıştır. 53023 tren Battalgazi'den saat 01:20'de hareket ederek Malatya'ya saat 01:45'te varmıştır.

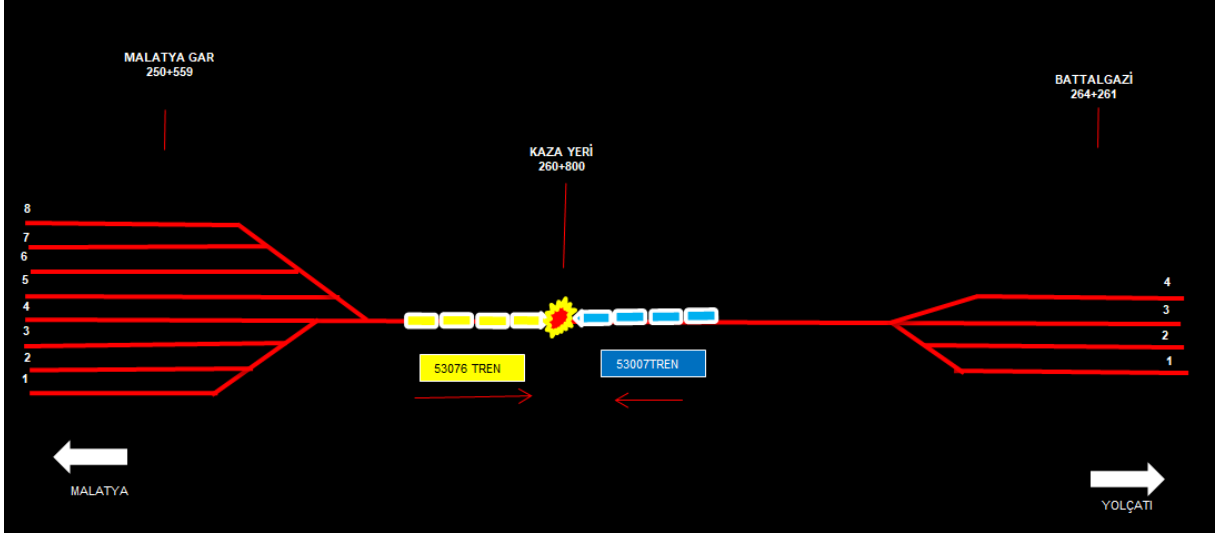
Resim 6 (Kaza Anı)

Saat 01:48'de 53023 trenin Malatya'ya varışına müteakip Malatya'dan Battalgazi yönüne gidecek 53076 numaralı yük trenine sevk emri verilmiştir. 01:51'de 53076 trenin 24195 soğuk lokomotifinde arıza olduğu Hareket Memuruna telsizle bildirilmiştir. Arıza ihbarını alan Malatya

Hareket Memuru TMİ Trafik Kontrolörü ile görüşerek 53076 trenin sevkini iptali ve Battalgazi'de bekleyen 53007 trenin Malatya'ya sevkı şeklinde yeni bir karar verilmiştir. Bu sırada sevk iptali bildirilmeyen 53076 tren makinistleri arızayı giderdiklerini telsizle bildirerek saat 01:52'de Malatya Gar 8 inci yoldan hareket etmiştir. Battalgazi'den sevk alan 53007 tren Malatya yönüne saat 01:58'de hareket etmiştir.

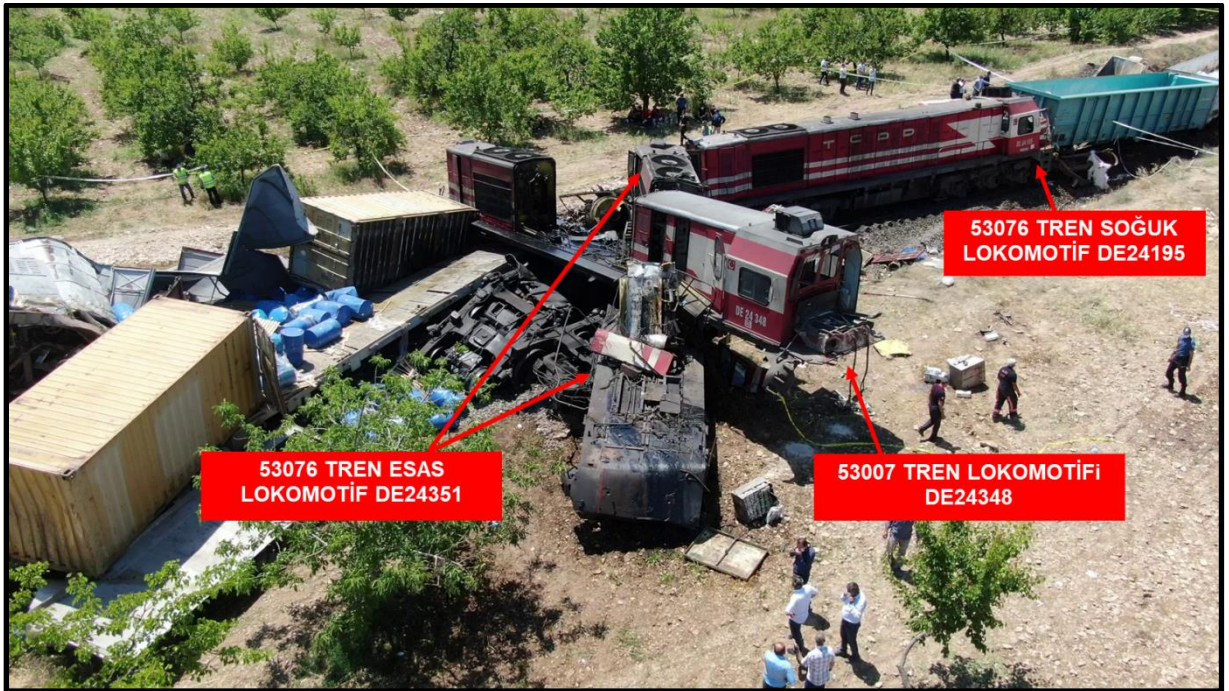
## Resim 7 (Kaza Yeri)

Malatya'dan çıkan 53076 tren ile Battalgazi'den çıkan 53007 trenler Malatya-Battalgazi arası km:260+800'de saat 02:10'da kafa kafaya çarpışmıştır.

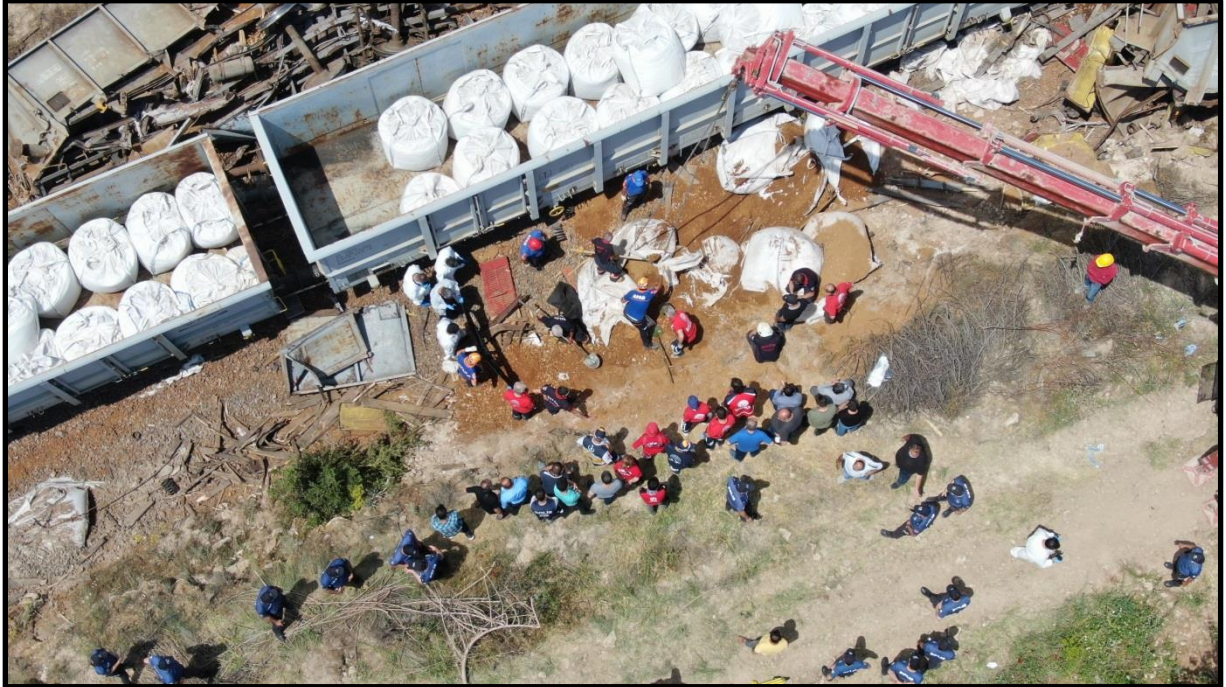
Resim 8 (53007 Tren Makinistini Arama Çalışmaları)

53076 tren makinistlerinden biri yaralı kurtarılmış diğeri hayatını kaybetmiş ve cenazesi hastaneye gönderilmiştir. 53007 tren makinistlerinden biri yaralı kurtarılmış diğeri arama çalışmalarına devam edilmiştir. Diğer makinistin ise vagondan boşalan çinko yükünün altında kalarak hayatını kaybettiği yapılan aramalar sonucunda saat 12:45'te anlaşılmıştır.

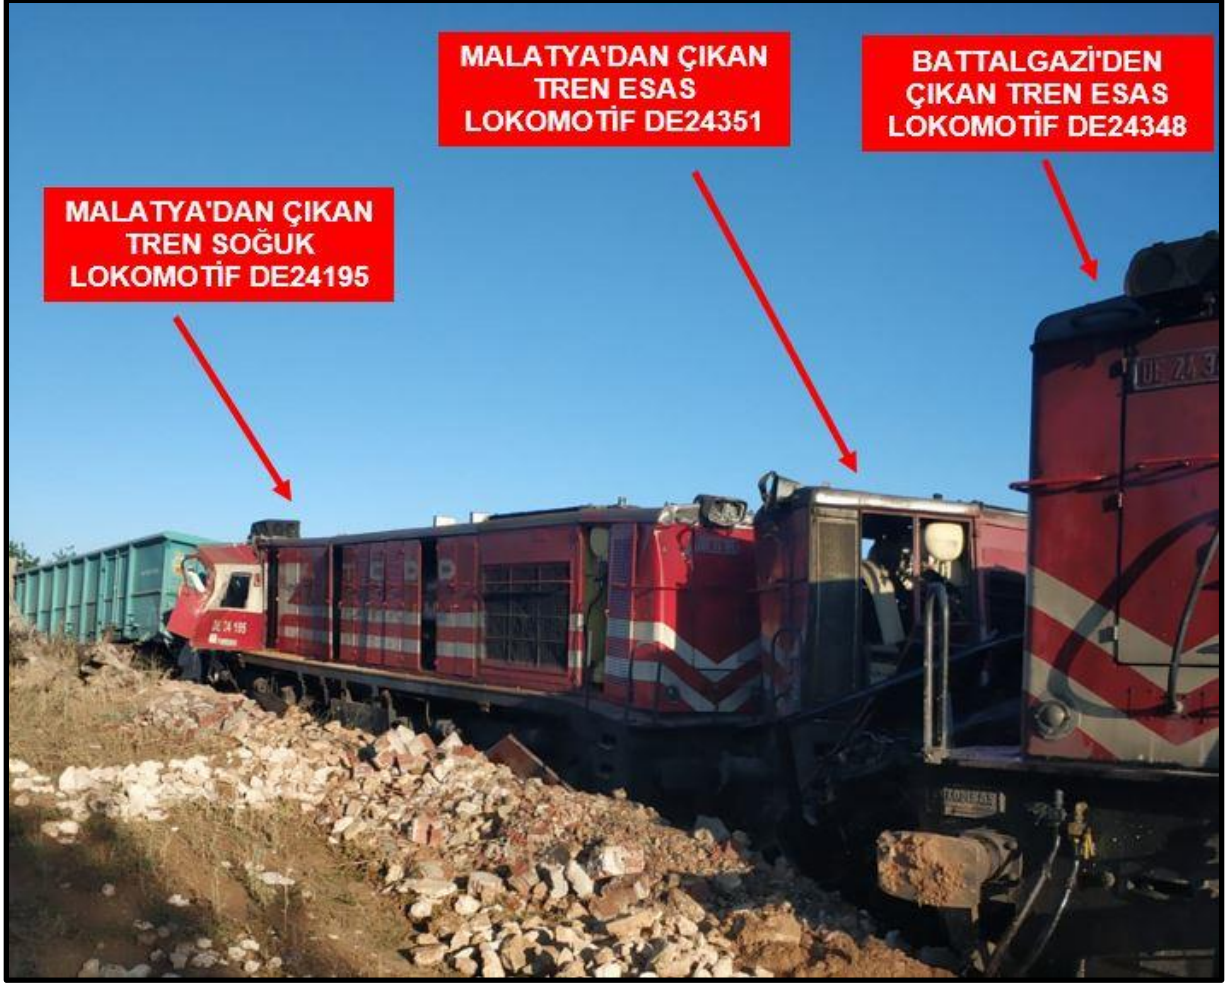
Resim 9 (53007 Tren Makinistini Arama Çalışmaları)

Can kurtarma çalışmalarının ardından deray kaldırma çalışmalarına başlanmıştır. Malatya ve Elazığ'dan gelen deray ekipleri ile hasarlı lokomotif ve vagonlar hat harici edilmiş, yolun sökümü/tesviyesi ile travers, balast ve rayların değiştirilmesi ile 14 Haziran 2020 tarihinde saat 13:00'de yol kullanılabilir hale getirilmiştir. Ancak hurda haline gelen lokomotif ve vagon parçalarının toplanıp vagonlara konulması için çalışmalara başlanmıştır. 15 Haziran 2020 tarihinde saat 20:45'te hurda toplama işinin bitmesinin ardından yapılan yol tamirâtı ile saat 22:45'te hız sınırlaması şartıyla Malatya-Battalgazi arası yol trafiğe açılmıştır.

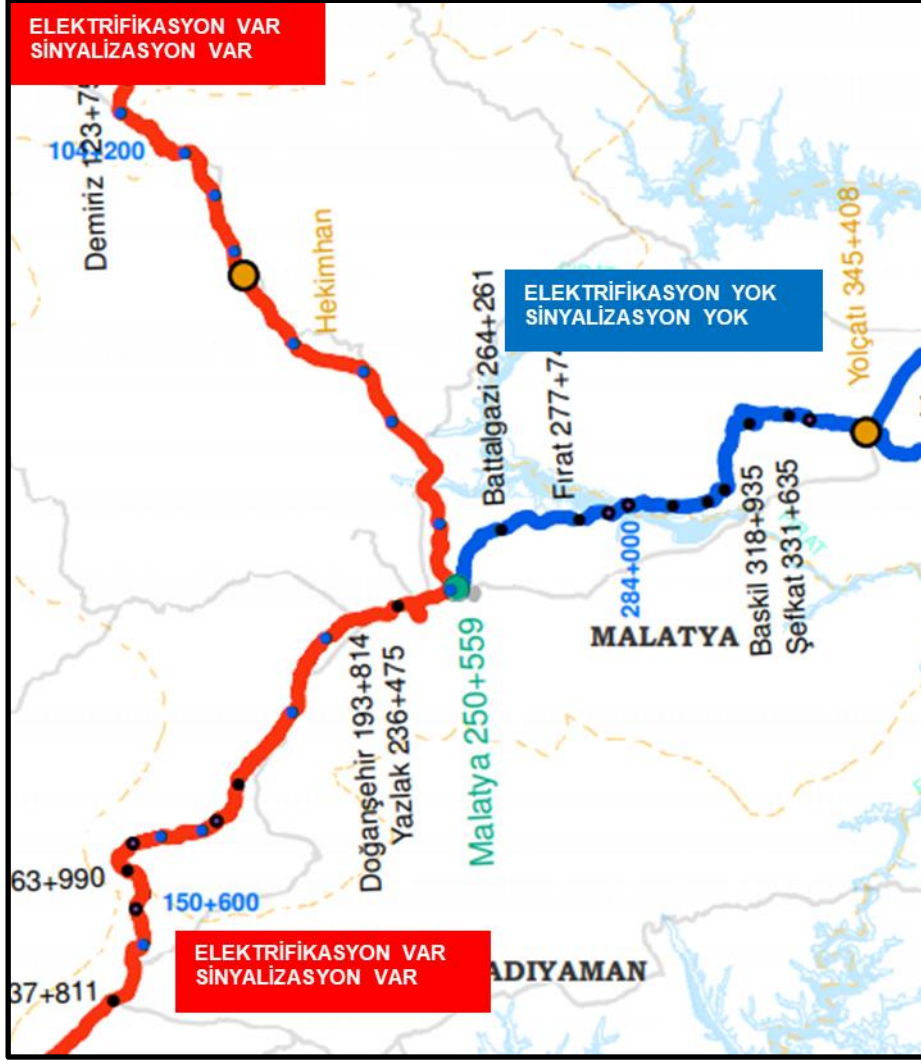
Resim 11 (Malatya ve civarı hatlar)

Genel itibariyle tren makinistlerinin değişim noktası da Malatya Gar olmaktadır.

Trenlerin başkaca bir manevraya tabi tutulmadan gelip geçmeleri halinde bile Malatya Garda lokomotif değişimleri gerekmektedir.

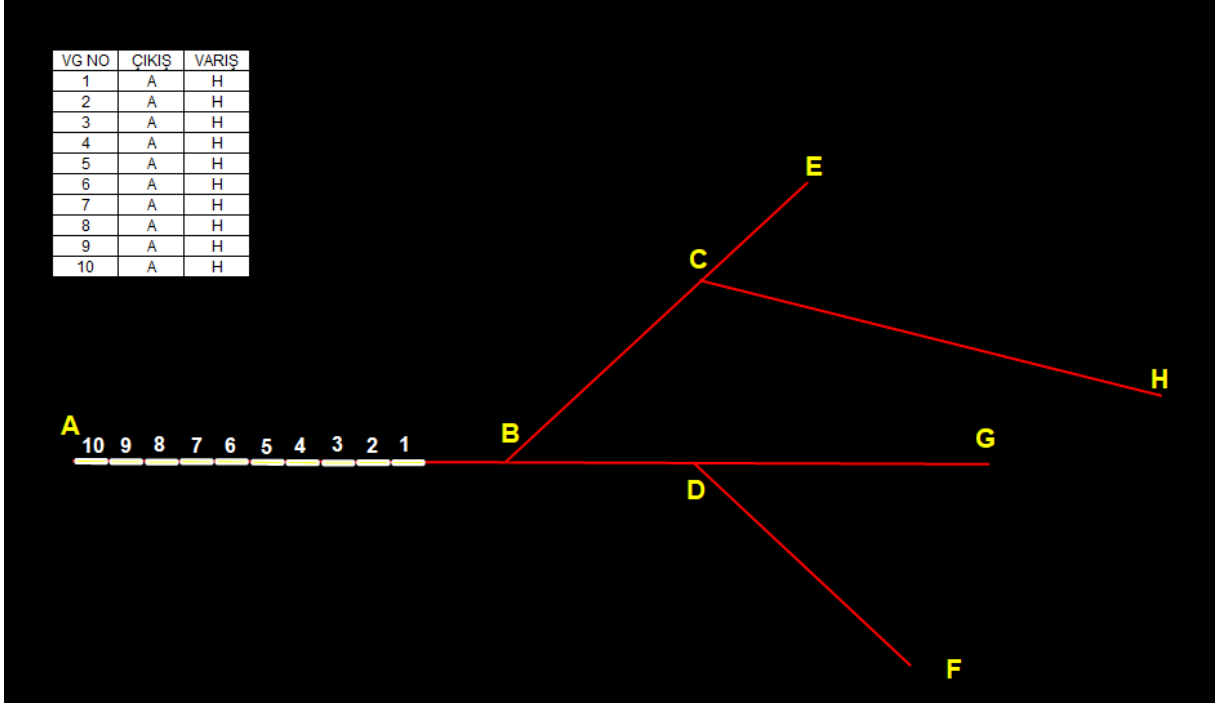
**Resim 12** (İdeal Blok Tren Uygulaması)

Blok yük trenleri; belirli merkezler arasında demir cevheri, kömür, konteyner ve benzeri programlı yük taşımalarının yapıldığı, işletme zorunluluğu dışında ara gar ve istasyonlarda durdurulmayan ve manevra yaptırılmayan, belli vagon dizileri ile sefer ettirilen trenlerdir.

A noktası ile H noktası arasında sefere konulan ve A noktasında tablodaki kompozisyonla teşkil edilen 10 vagonluk bir blok yük treni B ve C kavşak noktalarından geçerek H noktasına varmaktadır. Lokomotif çekerlerindeki farklar hesap edilip uygun tonajda tren teşkil edilmesi halinde A noktası ile H noktası arasında bu tren herhangi bir manevraya ihtiyaç duymadan seyredebilecektir.

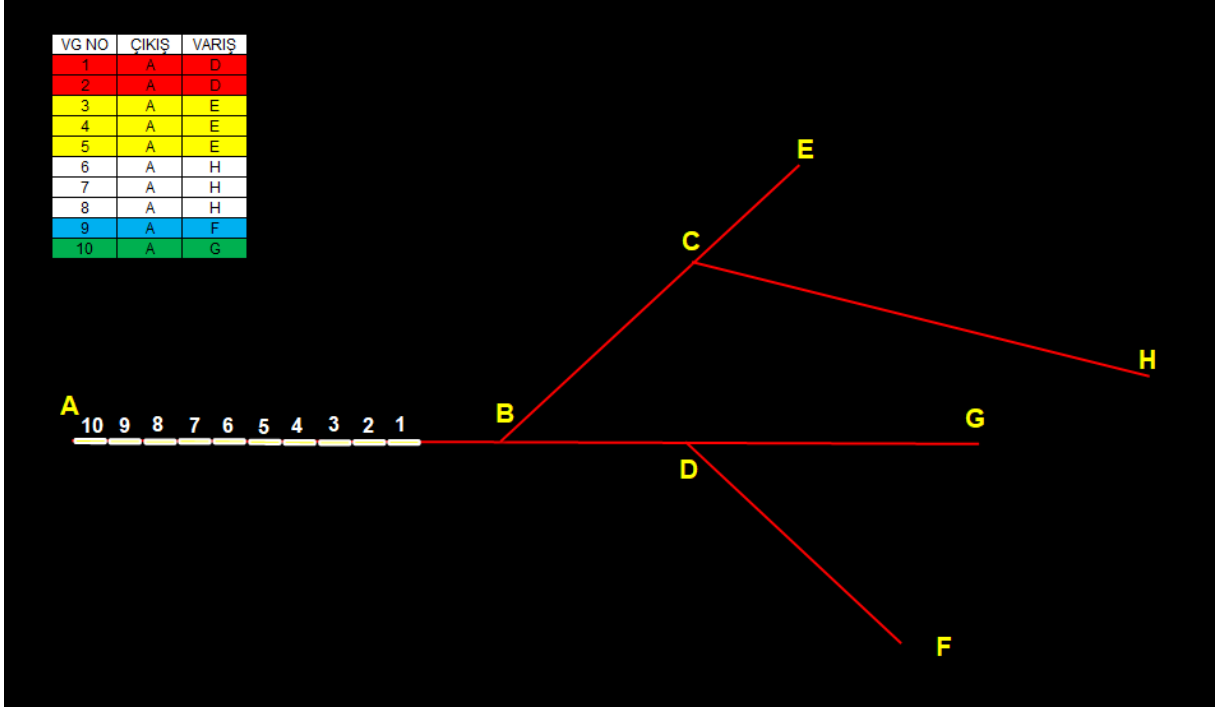
**Resim 13** (Hatalı Blok Tren Uygulaması)

A noktası ile H noktası arasında sefere konulan ve A noktasında tablodaki kompozisyonla teşkil edilen 10 vagonluk bir blok yük treni ise;

3, 4 ve 5 inci vagonlar için C kavşak noktasında,

Cihet manevraları yaparak 6, 7 ve 8 inci vagonları H noktasına ulaştırabilecektir.

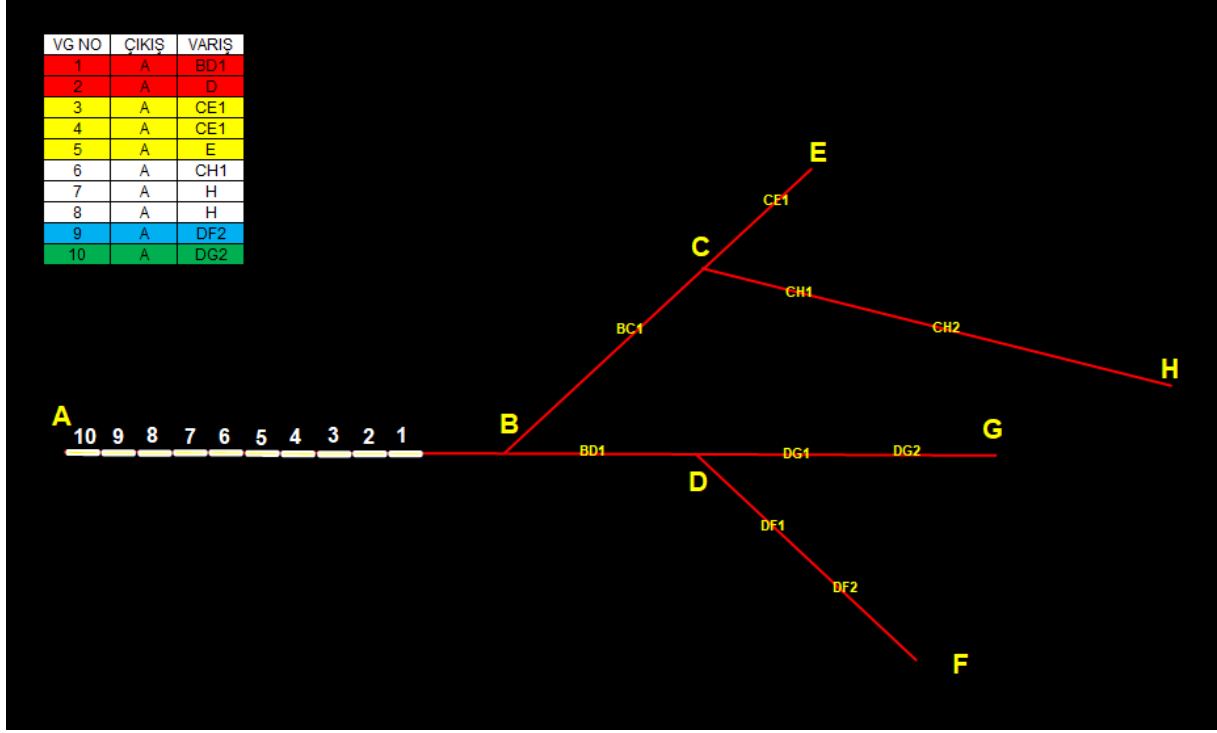
**Resim 14** (Hatalı Blok Tren Uygulaması)

A noktası ile H noktası arasında sefere konulan ve A noktasında tablodaki kompozisyonla teşkil edilen 10 vagonluk bir blok yük treni ise;
