T.C.
ULAŖTIRMA DENİZCİLİK VE HABERLEŖME BAKANLIĐI
Kaza AraŖtırma ve İnceleme Kurulu

53026 İLE 53293 NOLU YÜK TRENLERİNİN ÇARPIŖMASI
KAZA İNCELEME RAPORU
DKB-2015-1

Yer : Sivas İli Kangal İlçesi Çetinkaya Müselles 01 Nolu Makas
Kaza Tarihi : 05 Temmuz 2015
Rapor Tarihi : 14 Eylül 2015
Kurul Karar No : 2015/...

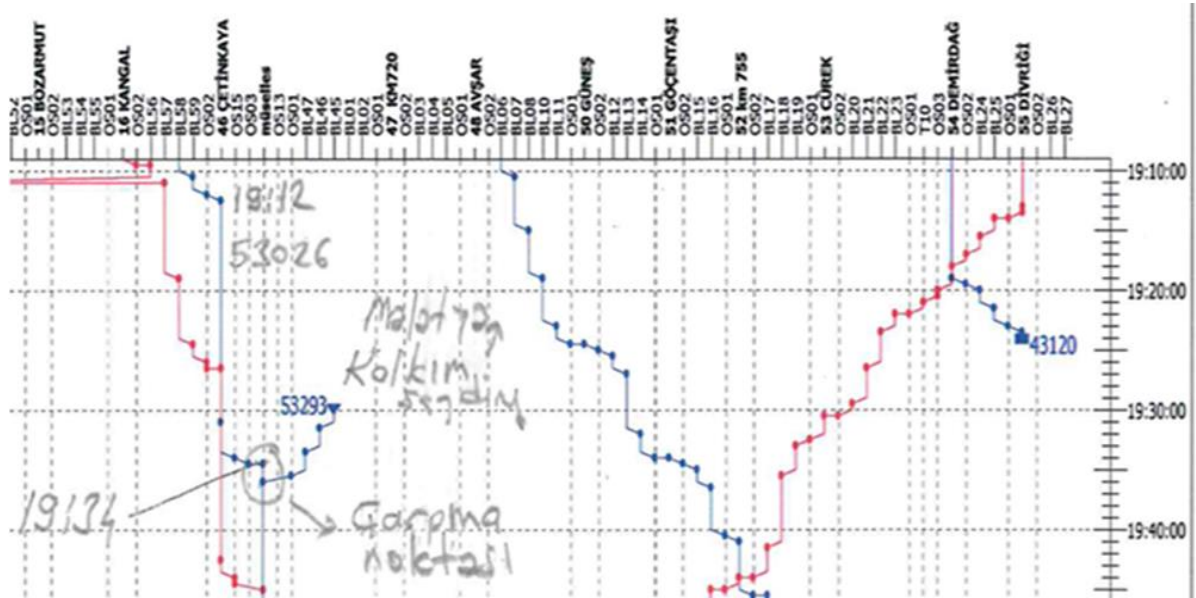
Resim 6

53293 nolu trenin; saat 19:36’da Malatya cihetten Müselles hattına giriş yaptığı, 01 nolu makas üzerinden geçerken meşguliyet oluşturduğundan 53026 trenin 91 nolu kırmızı sinyali ihlali trengraf üzerinde görülmemektedir. (Resim 6)
