T.C.  
ULAŞTIRMA VE ALTYAPI BAKANLIĞI  
Ulaşım Emniyeti İnceleme Merkezi Başkanlığı

**20 NİSAN 2019 TARİHİNDEKİ MANEVRA DİZİSİNİN DERAY KAZASINA İLİŞKİN KAZA  
İNCELEME RAPORU**

Malatya İli, Hekimhan İlçesi, Hekimhan Gar, 06 D Makas

**Değerlendirme Heyeti Karar No: 11(DMY-2/2019)**

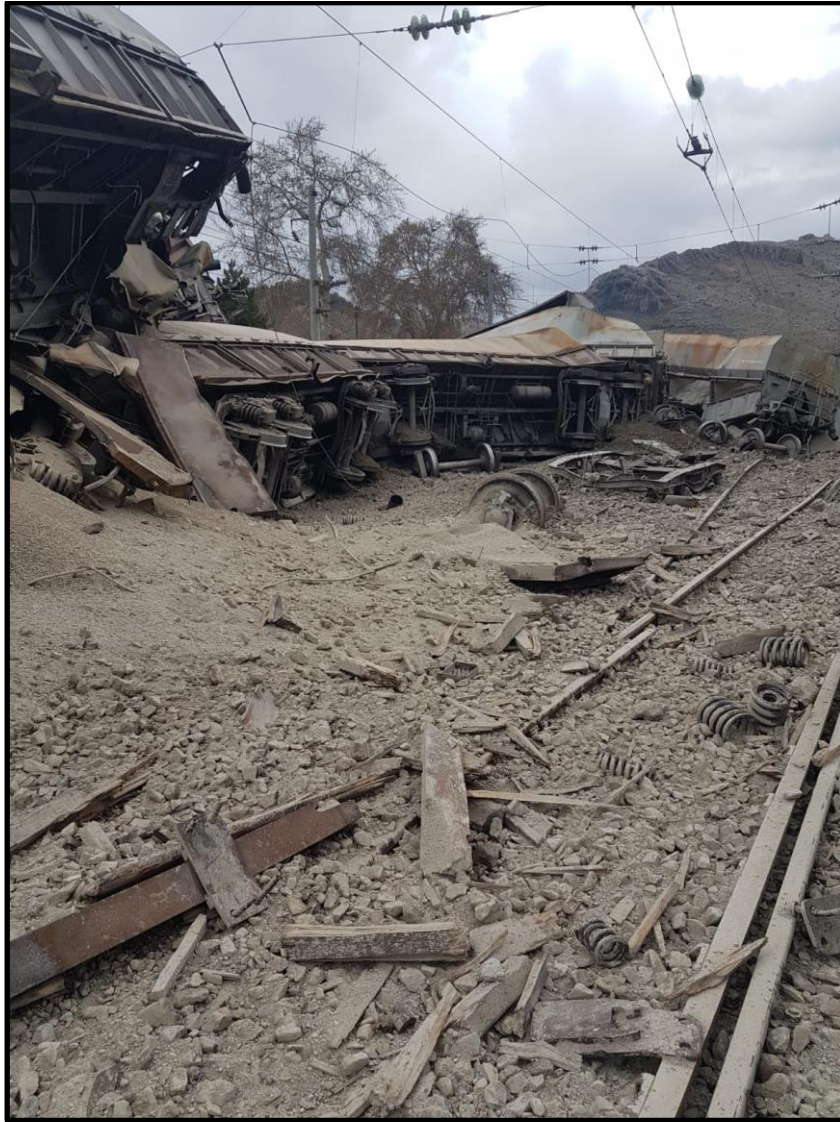
makaslardan ters çıkarak km: 69+400'e Kadar gitmiş ve durmuştur. Lokomotifin arkasındaki 2 Fas tipi vagon deray etmiş km: 70+250 ye kadar 240 metre deraylı giderek vagonların ön ve arka bojileri deraylı olarak durmuştur. Dizinin devamındaki 24 Fas dolu cevher vagonun üst üste yığılıp Karakısık ciheti OS bölgesinde 1-2-3-4-5-6 yollara savrulmuş, savrulan vagonlar 2. yoldaki E68076 lokomotif ve 3. yoldaki DE33086 makinalara çarparak hasarlanmasına 5. yolda bulunan 3923056-1 nolu vagonun arka bojisinin derayına sebep olmuştur. Dizinin sonunda bulunan deraysız 13 vagon ise hasarsız olarak kaza sonrasında yeniden Karakısık Saydine'ne çekilmiştir.

**Resim 5** (Kaza Yerinin Görüntüsü)

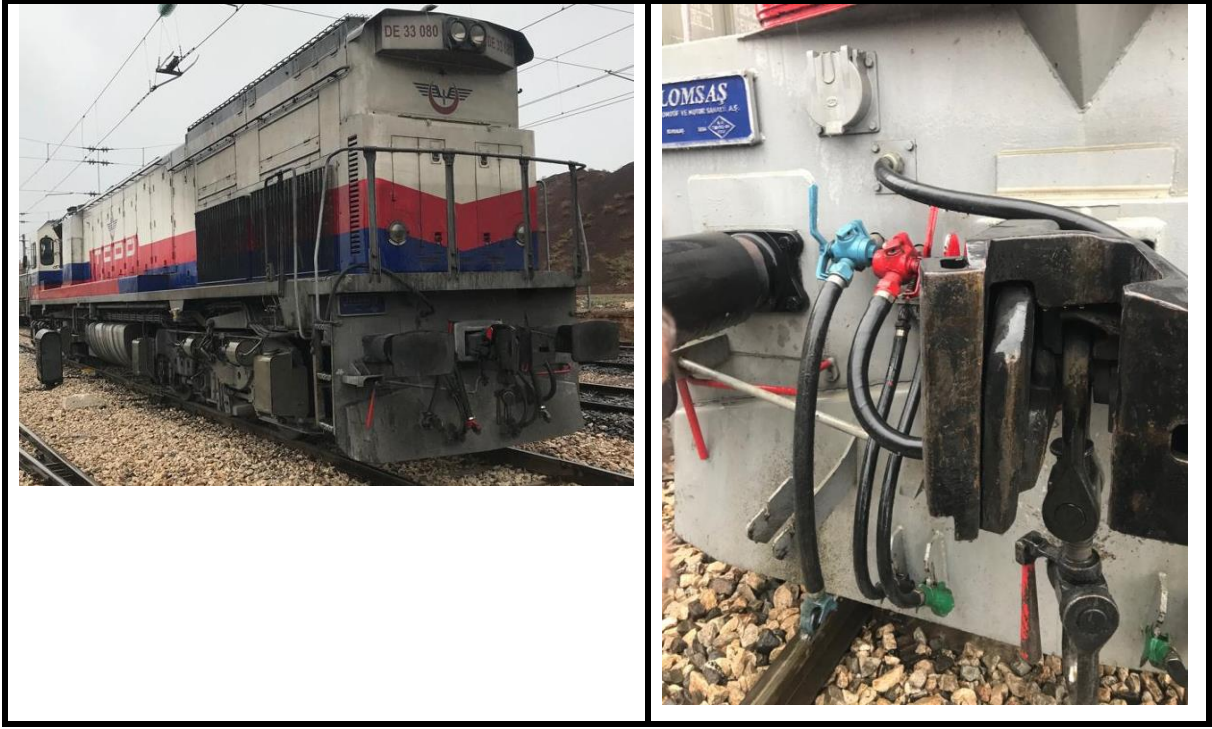
DE33080 makine üzerinde yapılan incelemede; kondevit hava musluk kolunun kapalı konumda olduğu, hava hortumunun sallanır vaziyette olduğu, saboların çoğunun frenlemeden dolayı eridiği, bazı tekerlerin menevişlendiği, birinci sırada bulunan vagonun kondevit hava musluk kolunun kapalı vaziyette olduğu, hava hortumlarının sallanır vaziyette olduğu, bir kısım saboların düştüğü, kalan sabolarda ve tekerleklerde fren izine rastlanmadığı tespit edilmiştir.

TTG'nin iddia ettiği gibi; lokomotif ve ilk vagon arasındaki hava hortumunun bağlı olduğu varsayılsa yarı otomatik kancanın açıldığı bu durumda hava hortumlarının da kopmuş olması gerekirdi. Aşağıdaki fotoğraflardan görüleceği üzere hem lokomotif hem de vagondaki hava hortumlarda herhangi bir hasar meydana gelmediği anlaşılabacaktır.

**Resim 8** (Lokomotif, Koşum Takımı ve Hava Hortumları)

Karakısık iltisak hattında hazırlanan manevra dizisinde, lokomotif ile ilk vagon arası çift hava hortumu bağlanmadığı, kondevit hava musluklarının hem lokomotif de hem ilk vagonda kapalı olduğu raporun 4.1. maddesinde ifade edilmiştir.

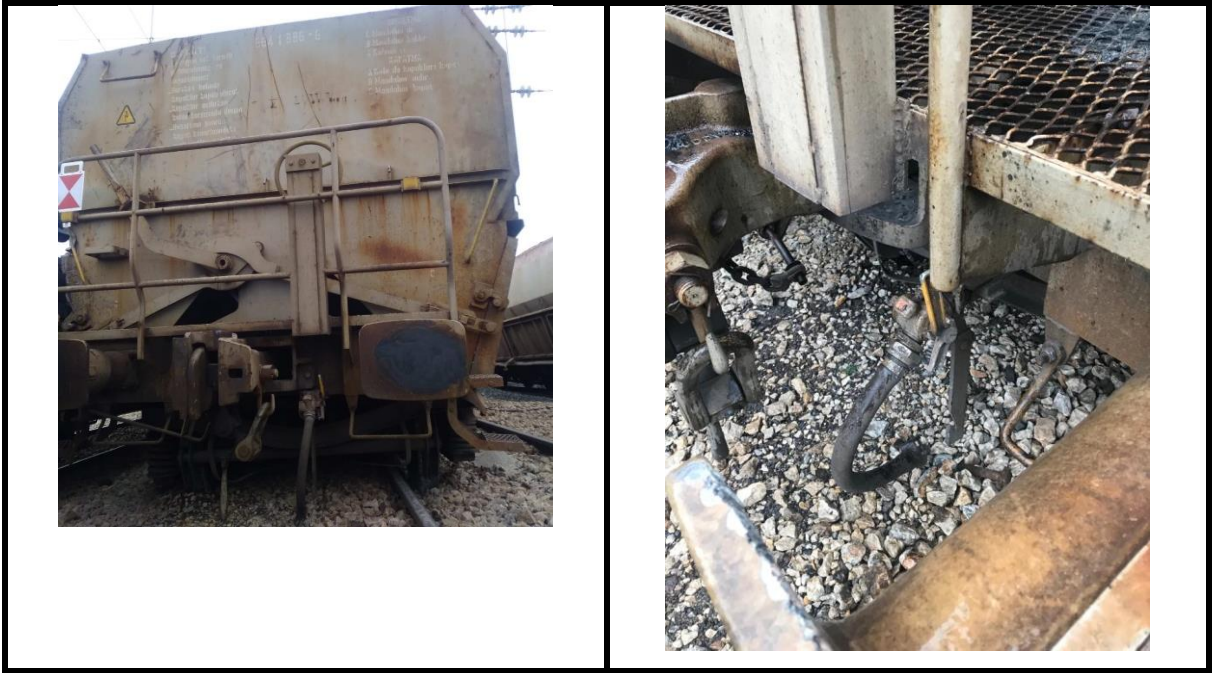
**Resim 9** (Lokomotifin İlk Vagonuna Bağlı Hava Hortumları)
