ULUŞIM EMNİYETİ İNCELEME MERKEZİ

KAYAŞ DERAY KAZASI
14 EKİM 2023

KAZA İNCELEME RAPORU
16 EYLÜL 2024
16(R-01/2024)

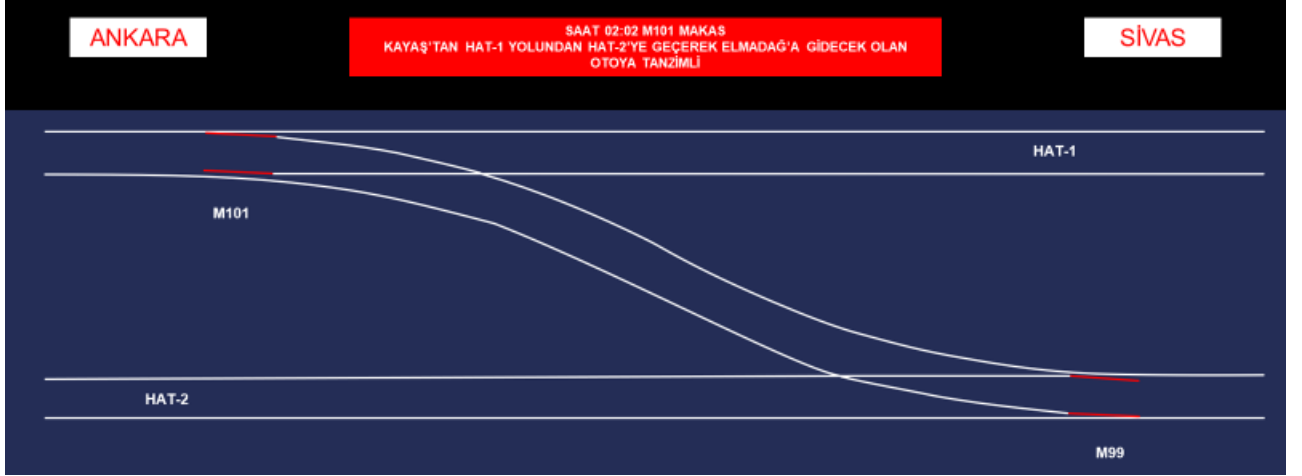
Şekil 5 Saat 02:02 M101 Makas Pozisyonu

Kayaş'tan 2. tur için ayrılmasını müteakiben hattın enerjisi kesilmiş ve kırmızı geçiş müsaadesi alınarak saat 23:39'da Kayaş üçüncü yoldan hareket etmiştir. Otonun taşıdığı hat serme makinası makaslar üzerinden geçerken oluşan sarsıntı nedeniyle emniyetle seyir için Kayaş'a geri dönüş kararı alınmıştır. Oto saat 23:54'te Kayaş üçüncü yola geri dönmüştür. Hat serme makinası operatörlerinin gelmesi ve emniyete alınmasından sonra tekrar harekete karar verilmiştir.

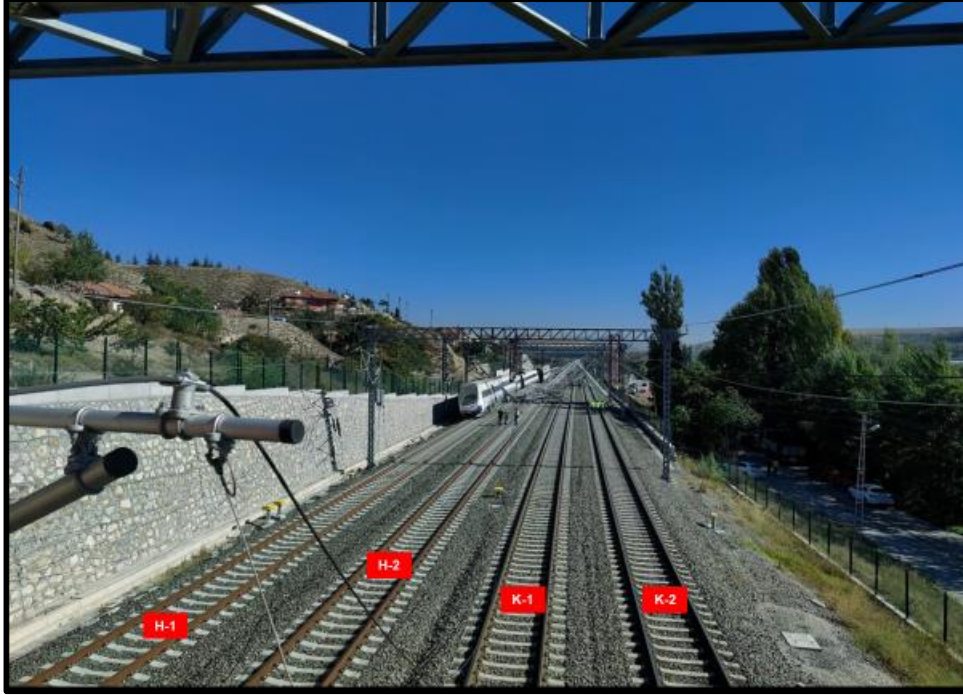
Şekil 12 Katener Otosu Çalışmaları

Kaza nedeniyle YHT Hat-1 ve Hat-2 ile paralel devam eden konvansiyonel K-1 ve K-2 hatları elektrikli ve dizel işletmeciliğe kapatılarak acil eylem süreçleri yürütülmüştür. Konsol tip elektrifikasyon direkleri setin ve hattın üzerine devrildiğinden öncelikle elektrifikasyon ekipleri topraklama yaparak sahanın emniyetini almış, direkler ve teller uzaklaştırılmıştır.

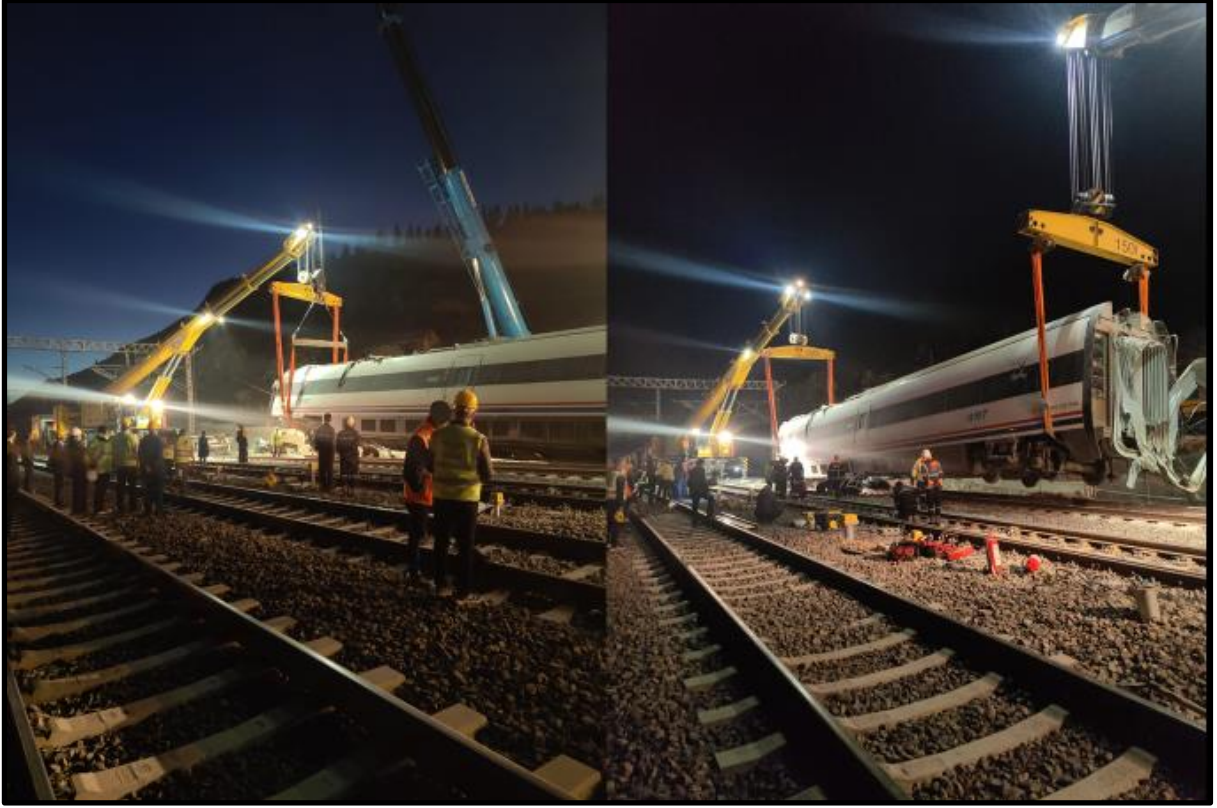
Şekil 13 14 Ekim 2023 Deray Çalışmaları

14 Ekim 2023 günü elektrifikasyon ekiplerinin ardından saat 15:30 itibariyle deray kurtarma ekibi çalışmalara başlamıştır.

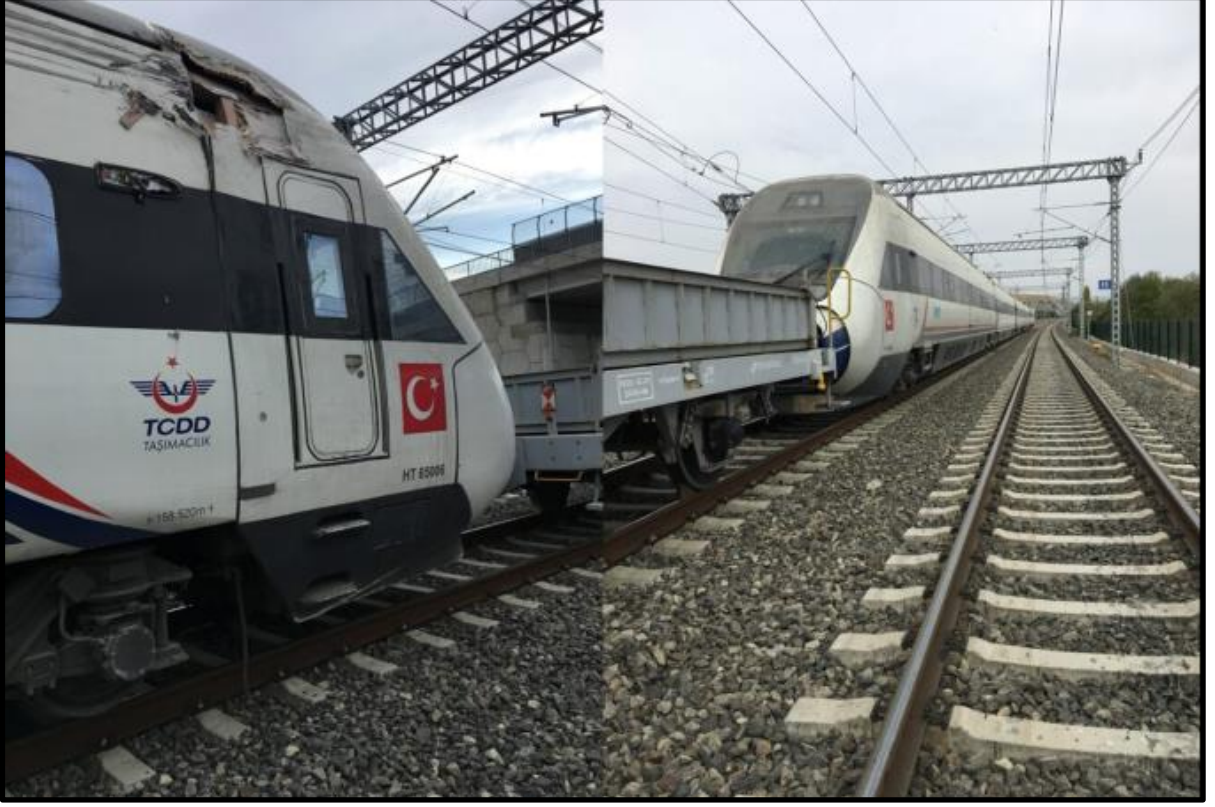
Şekil 14 15 Ekim 2023 Setin Birleştirilmiş Hali

15 Ekim 2023 günü saat 07:45'te tüm deraylı vagonlar ray üstüne konularak setin birleştirme işlemlerine geçilmiştir.

16 Ekim 2023 günü set birleştirme işinin bitimini müteakip kaza yapan HT65006 numaralı set DE22052 numaralı lokomotifle kaza yerinden saat 00:50'de hareketle Eryaman YHT depoya 03:45'te ulaştırılmıştır.

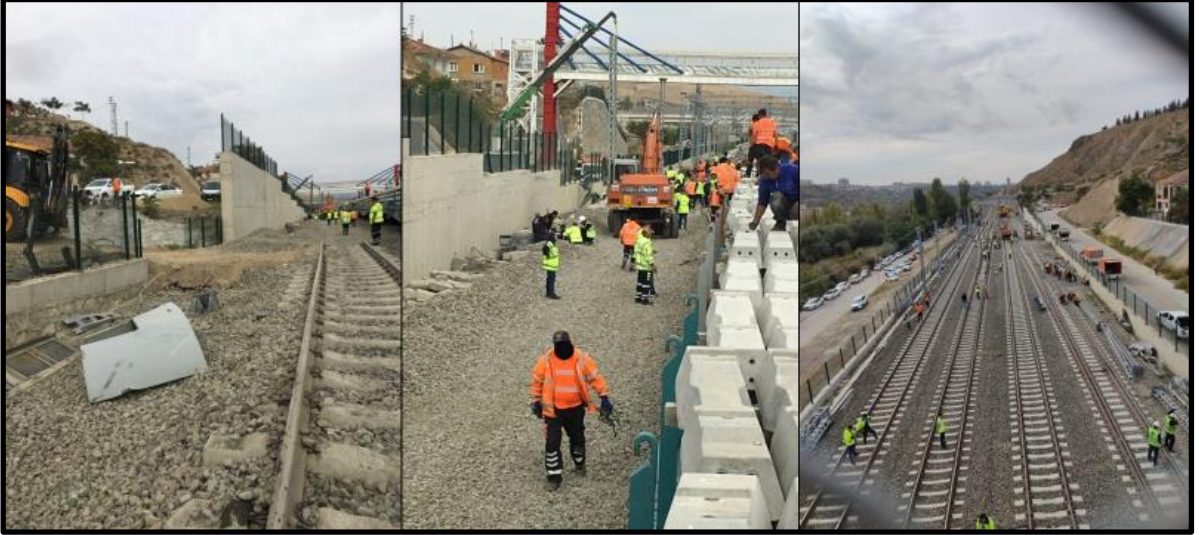
Şekil 15 Hat-1 Yol Tamir Çalışmaları

16 Ekim 2023 günü saat 17:40'ta Kayaş-Elmadağ arası YHT Hat-1 20 km/s hız kısıtlamasıyla elektrikli işletmeciliğe açılmıştır.
