**6 MAYIS 2017 TARİHİNDE 25502 NUMARALI İŖ TRENİNİN YAHŖŖİHAN İSTASYONUNDAKİ  
DERAY KAZASINA İLİŖKİN  
KAZA İNCELEME RAPORU**

**Kırıkkale İli YahŖŖihan İlçesi YahŖŖihan İstasyonu 10 No'lu Toplu Makas**

**20 Aralık 2017**

**Kurul Karar No: 39/DMY-15/2017**

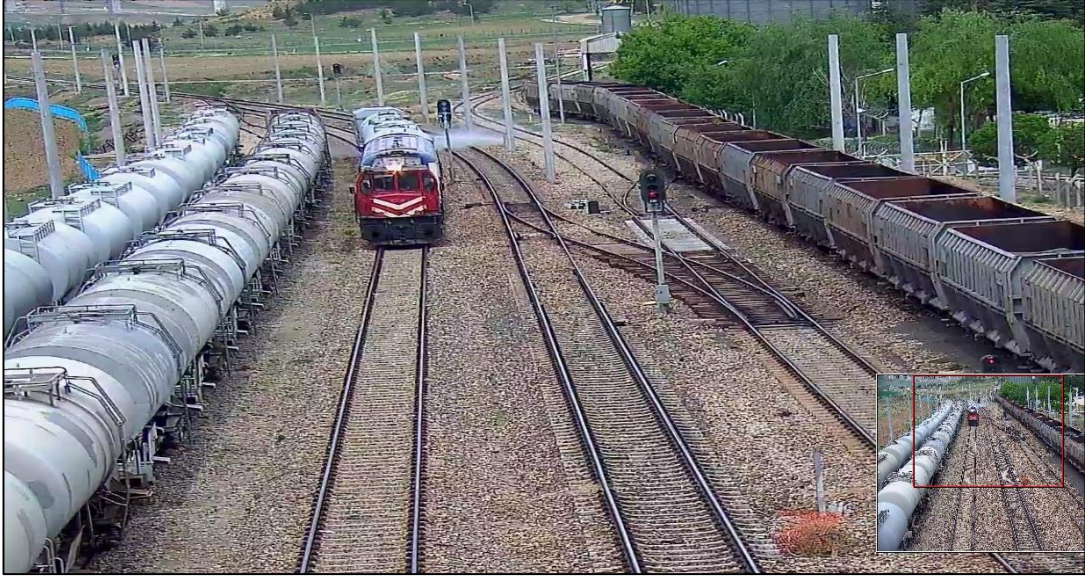
25502 numaralı iş treni kamera kayıt saatiyle 11.37'de Yahşihan İstasyonu 4'üncü yoluna girerek istasyon 4 ve 3'üncü yollarını ilaçlamaya başlamıştır (Resim 5).

**Resim 5:** (25502 trenin Yahşihan 4 üncü yola kabulü)

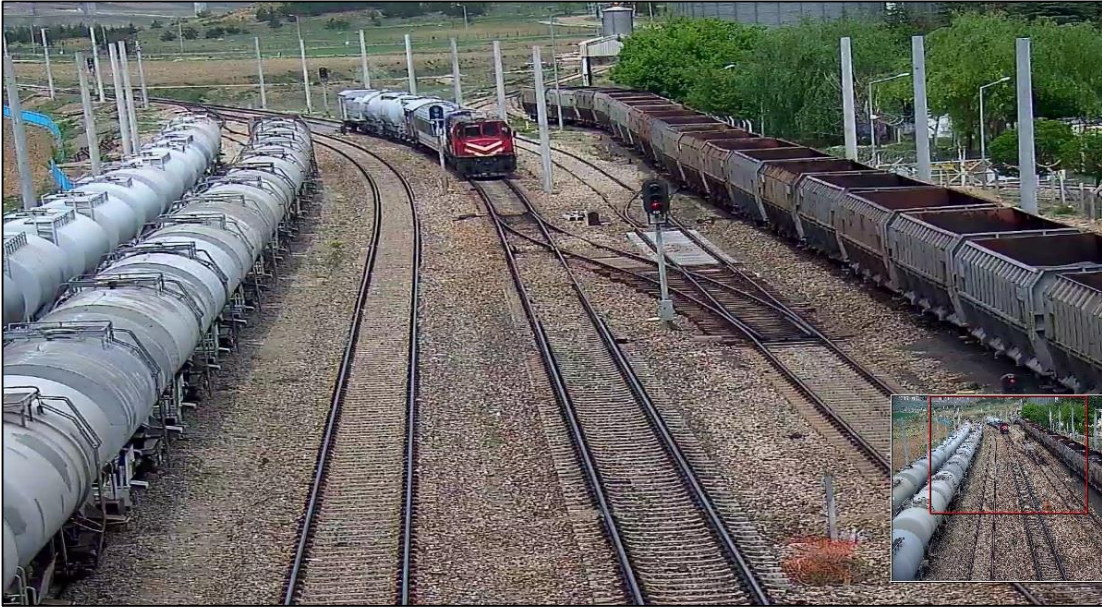
25502 numaralı iş treni kamera kayıt saatiyle 11.47'de Yahşihan İstasyonu 3 üncü yoluna girerek istasyon 3 ve 2 inci yollarını ilaçlamaya başlamıştır (Resim 6).

**Resim 6:** (25502 trenin Yahşihan 3 üncü yola geçişi)

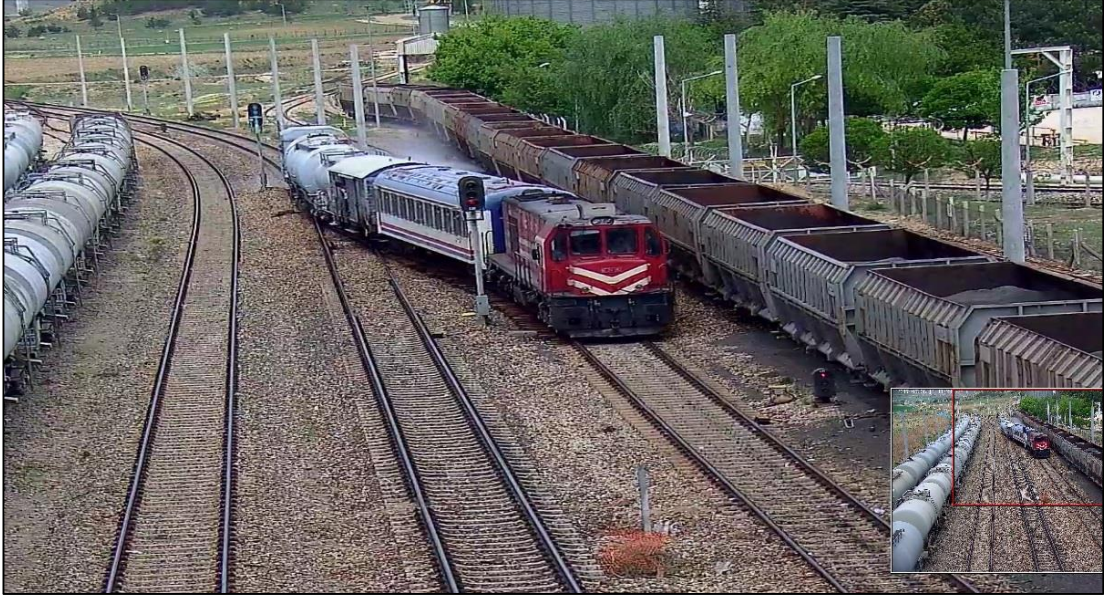
25502 numaralı iş treni kamera kayıt saatiyle 11.48'de Yahşihan İstasyonu 2'inci yoluna girmiştir (Resim 7). Pusuda gelerek saat 11.57'de askeri iltisak hattına doğru devam etmiştir (Resim 8).

**Resim 7:** (25502 trenin Yahşıhan 2 nci yola geçişi)

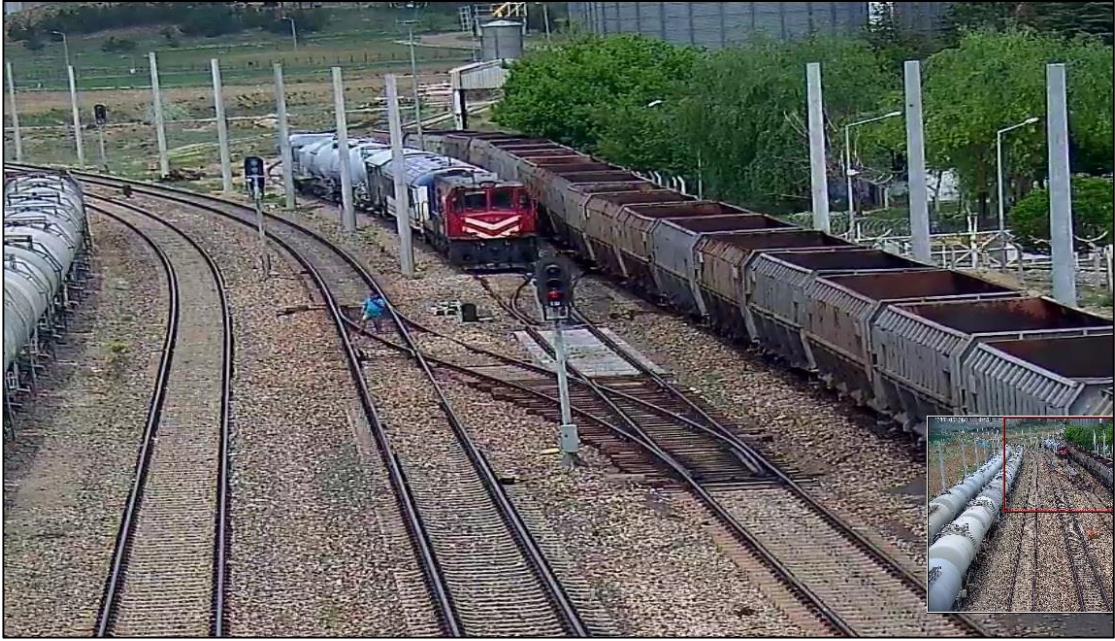
**Resim 8:** (25502 trenin Yahşıhan 2 nci yoldan askeri iltisak hattını pusuda gidişi)

2 nci yoldan askeri iltisak hattına doğru pusuda ilerleyen ilaçlama treni 10 nolu toplu makası tersten (ökçeden) geçerek devam etmiştir. Görüntülerden lokomotifin de 10 nolu toplu makası geçtiği anlaşılmaktadır. Sonrasında tekrar 2 nci yola doğru hareket edilerek iltisak hattının ilaçlanmasına başlanmış, lokomotif ve hemen arkasındaki servis vagonu 10 nolu toplu makas üzerinden 2 nci yola devam ederken, 2 dingilli jeneratör vagonunun ilk dingili 2 nci yola 2 nci dingili ise park halinde vagonların bulunduğu 1 inci yola doğru ayrılmıştır.

İlaçlama treni 10 nolu makas üzerinden pusuda askeri iltisak hattına gidişi esnasında trenin sonunda bulunması gereken manevra personelinin yerinde olmaması nedeniyle makas pozisyonu kontrol edilmemiş, dönüş esnasında ise lokomotifte bulunan makinistler tarafından makas pozisyonunun kontrol edilmediği değerlendirilmektedir.

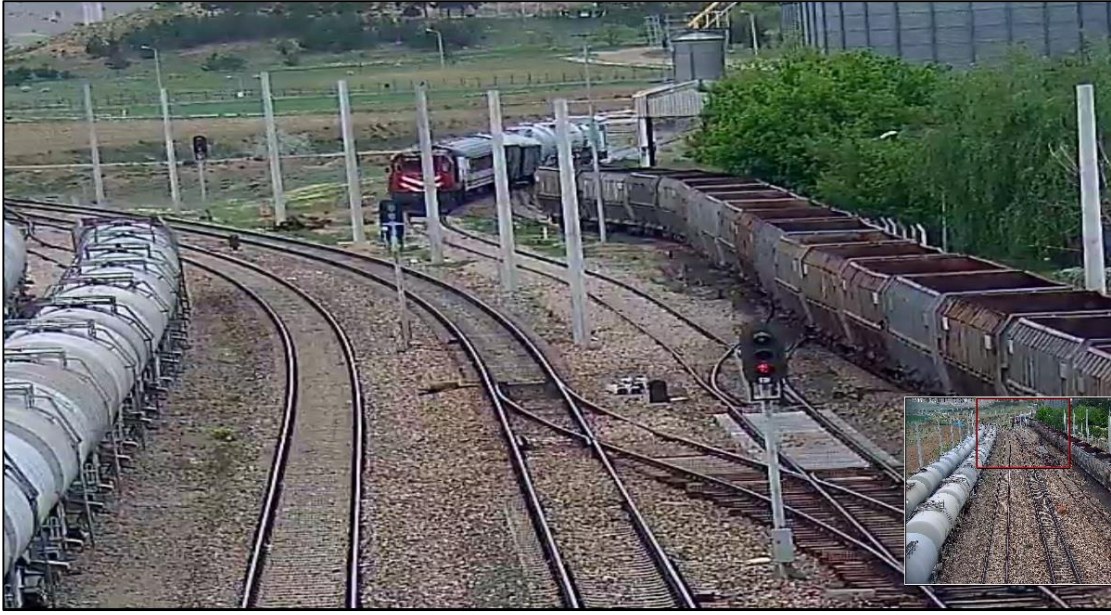
**Resim 9:** (Deray başlangıcı)

Arkadan gelen kapalı özel ilaçlama vagonlarının da 1'inci yola devam etmesi üzerine jeneratör vagonu yan yatarak deray etmiş (Resim 9) ve yan yatmış vaziyette hareketine devam etmiştir. Hareket halindeki iş treni, yan yatmış jeneratör vagonunun arka kısmının ve arkadan gelen ilaç vagonlarının park halindeki vagonlara çarpması sonucu durmuştur (Resim 10).

Kazanın meydana geldiği makasın hem tersten çıkış esnasında hem de tekrar makas üzerinden geçiş esnasında görevli kişilerce kontrol edilmediği değerlendirilmektedir.

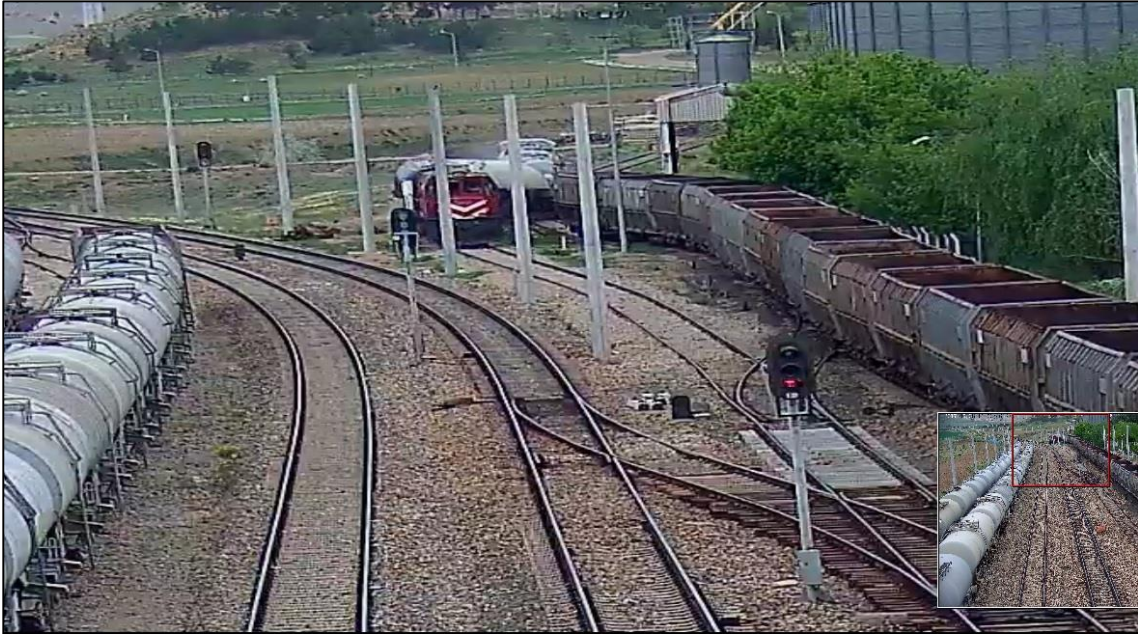
**Resim 10:** (İlaçlama vagonlarının park halindeki vagonlara çarpması ve duruş)

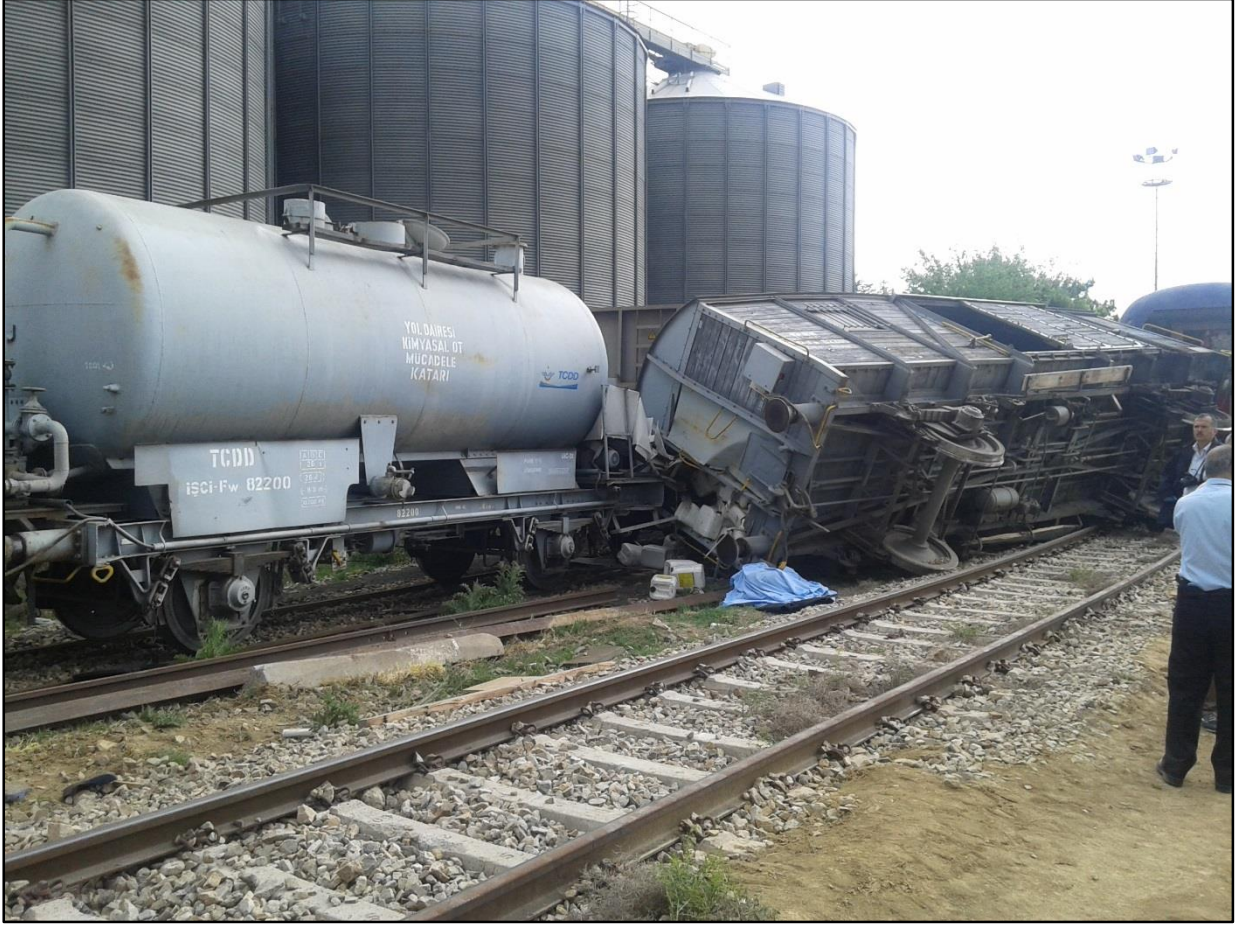
**Resim 13 :** (Deray eden 82205 jeneratör vagonu)

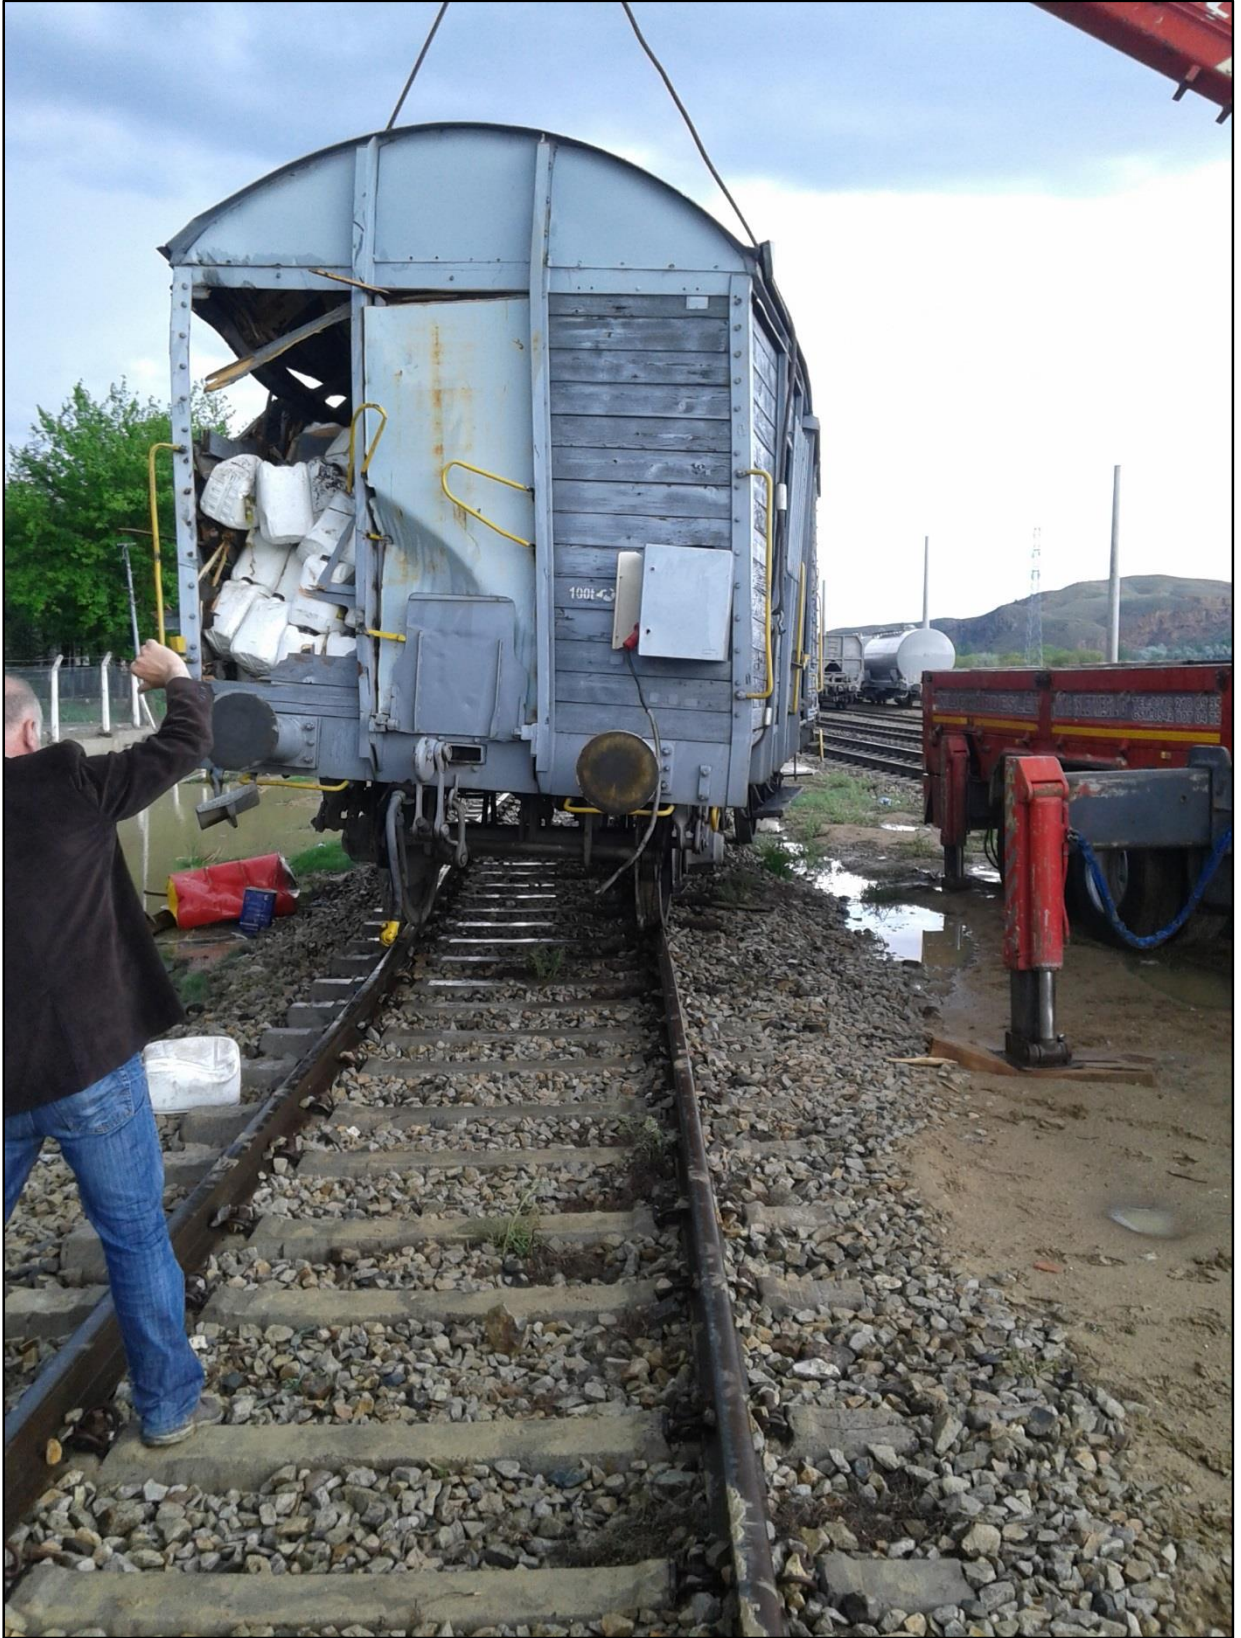
**Resim 14 :** (Deray eden 82205 jeneratör vagonu)

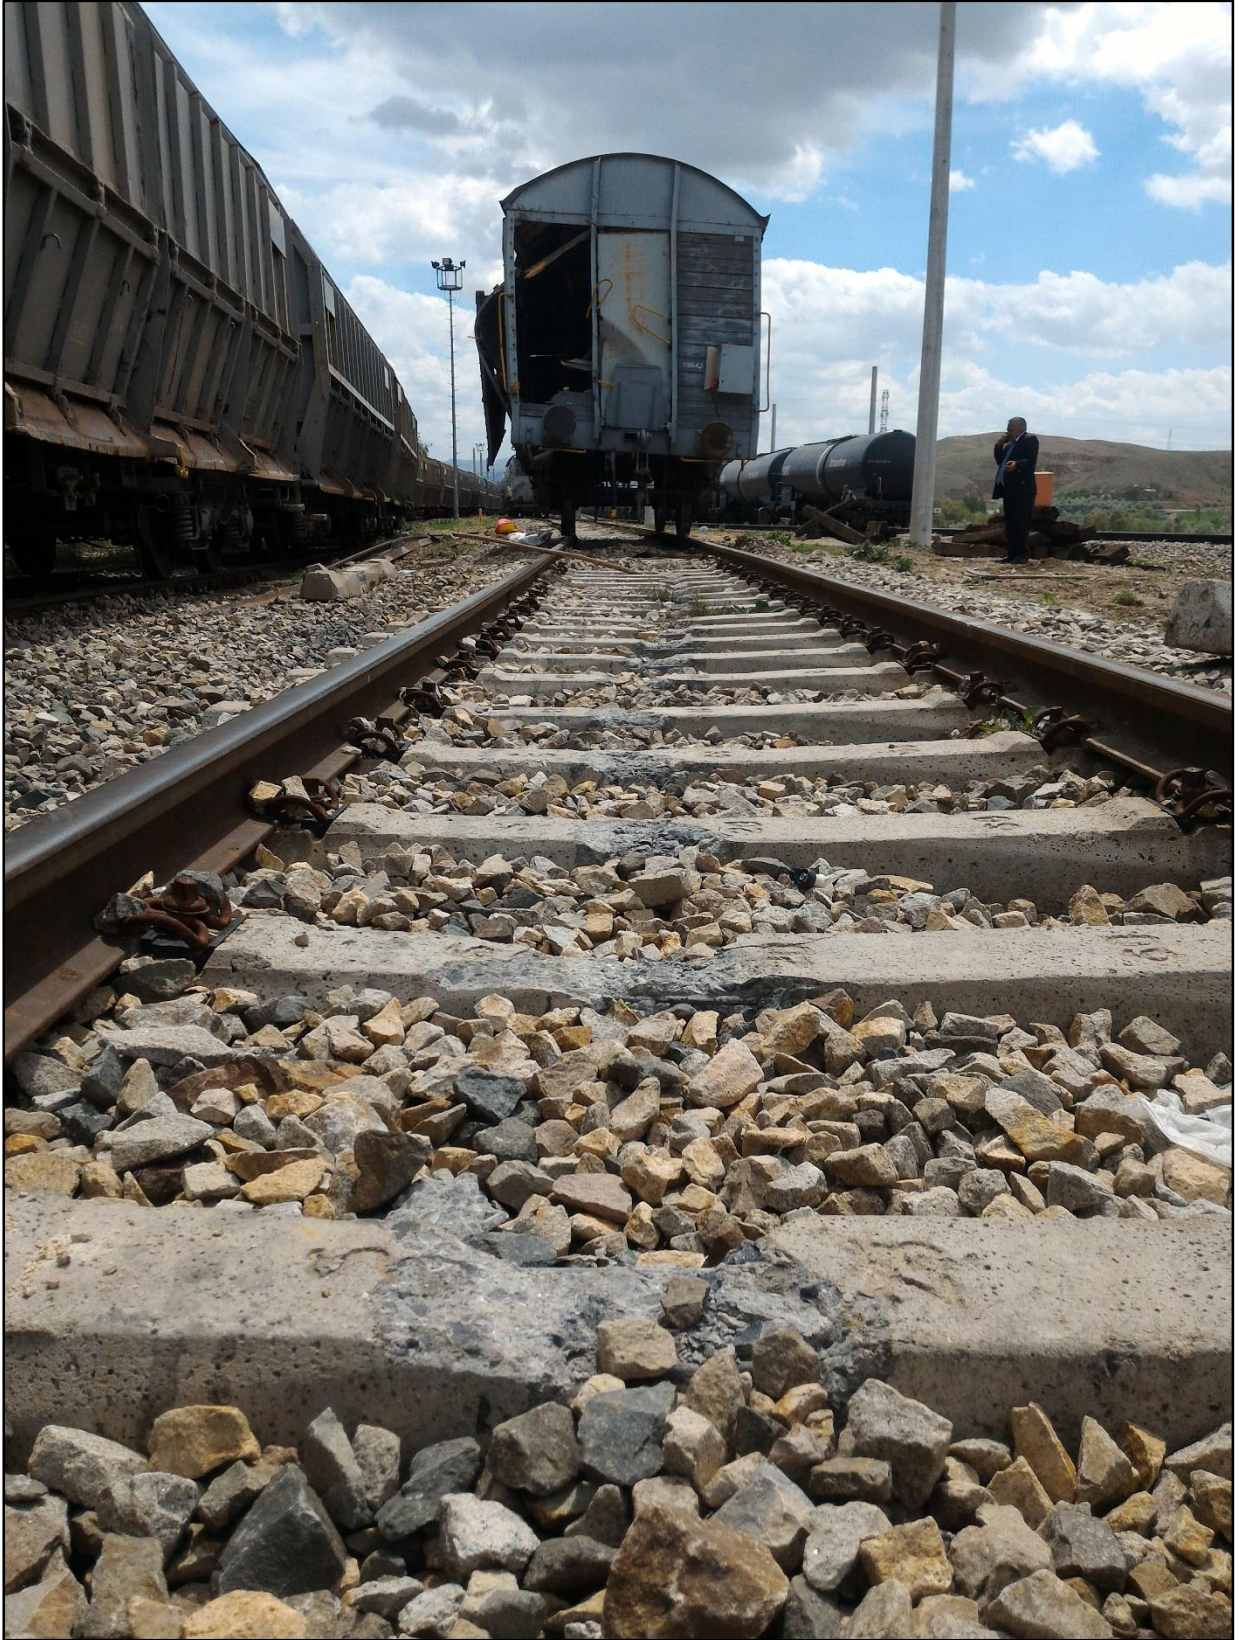
Kaza sonucunda jeneratör vagonu kullanılamayacak duruma gelmiş, 45 adet beton travers zarar görmüştür. Olay yerine gelen 112 acil ekiplerince yaralılar ve hayatını kaybeden işçi hastaneye kaldırılmıştır. Kaza sonrası deray kurtarma çalışmaları başlamış saat 17.40 itibariyle deraylı vagon kaldırılmış, 2 nci yoldan askeri iltisak hattına giriş trafiğe kapatılmıştır.

**Resim 15 : (Hasar gören beton traversler)**

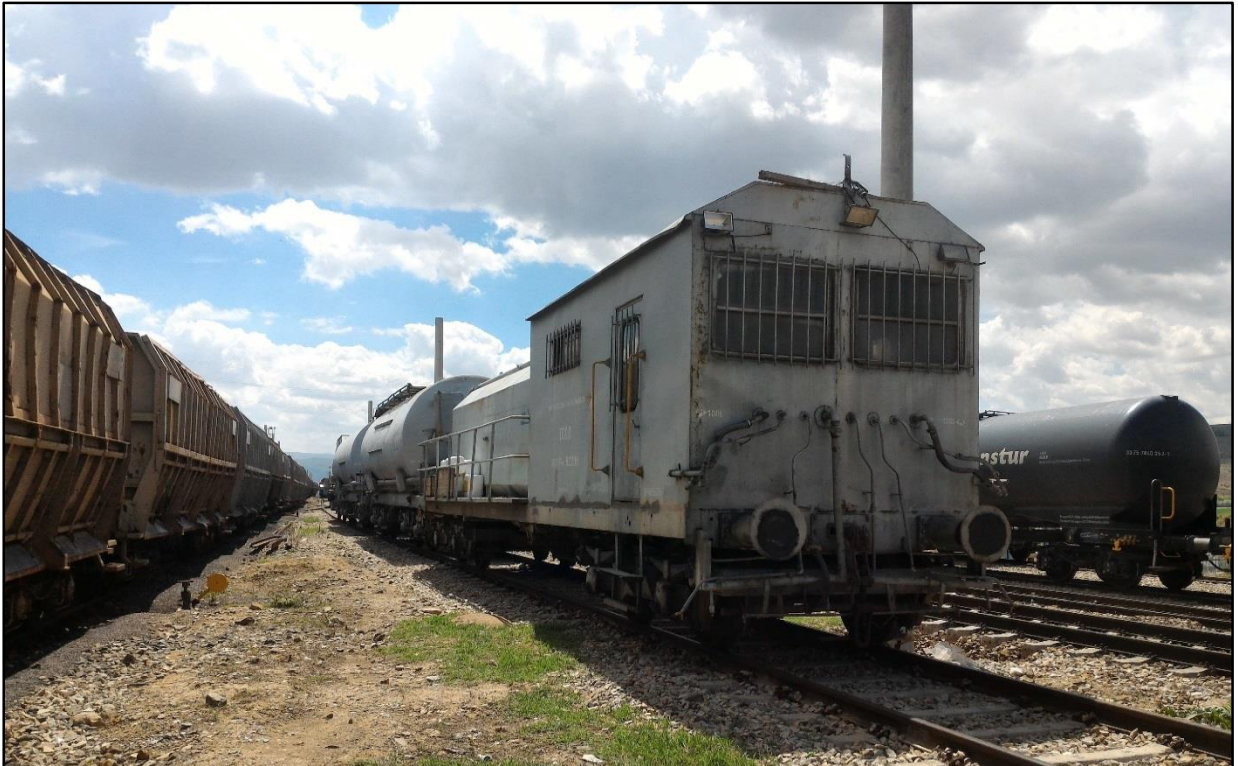
**Resim 17 :** (İlaç püskürtme vagonu)

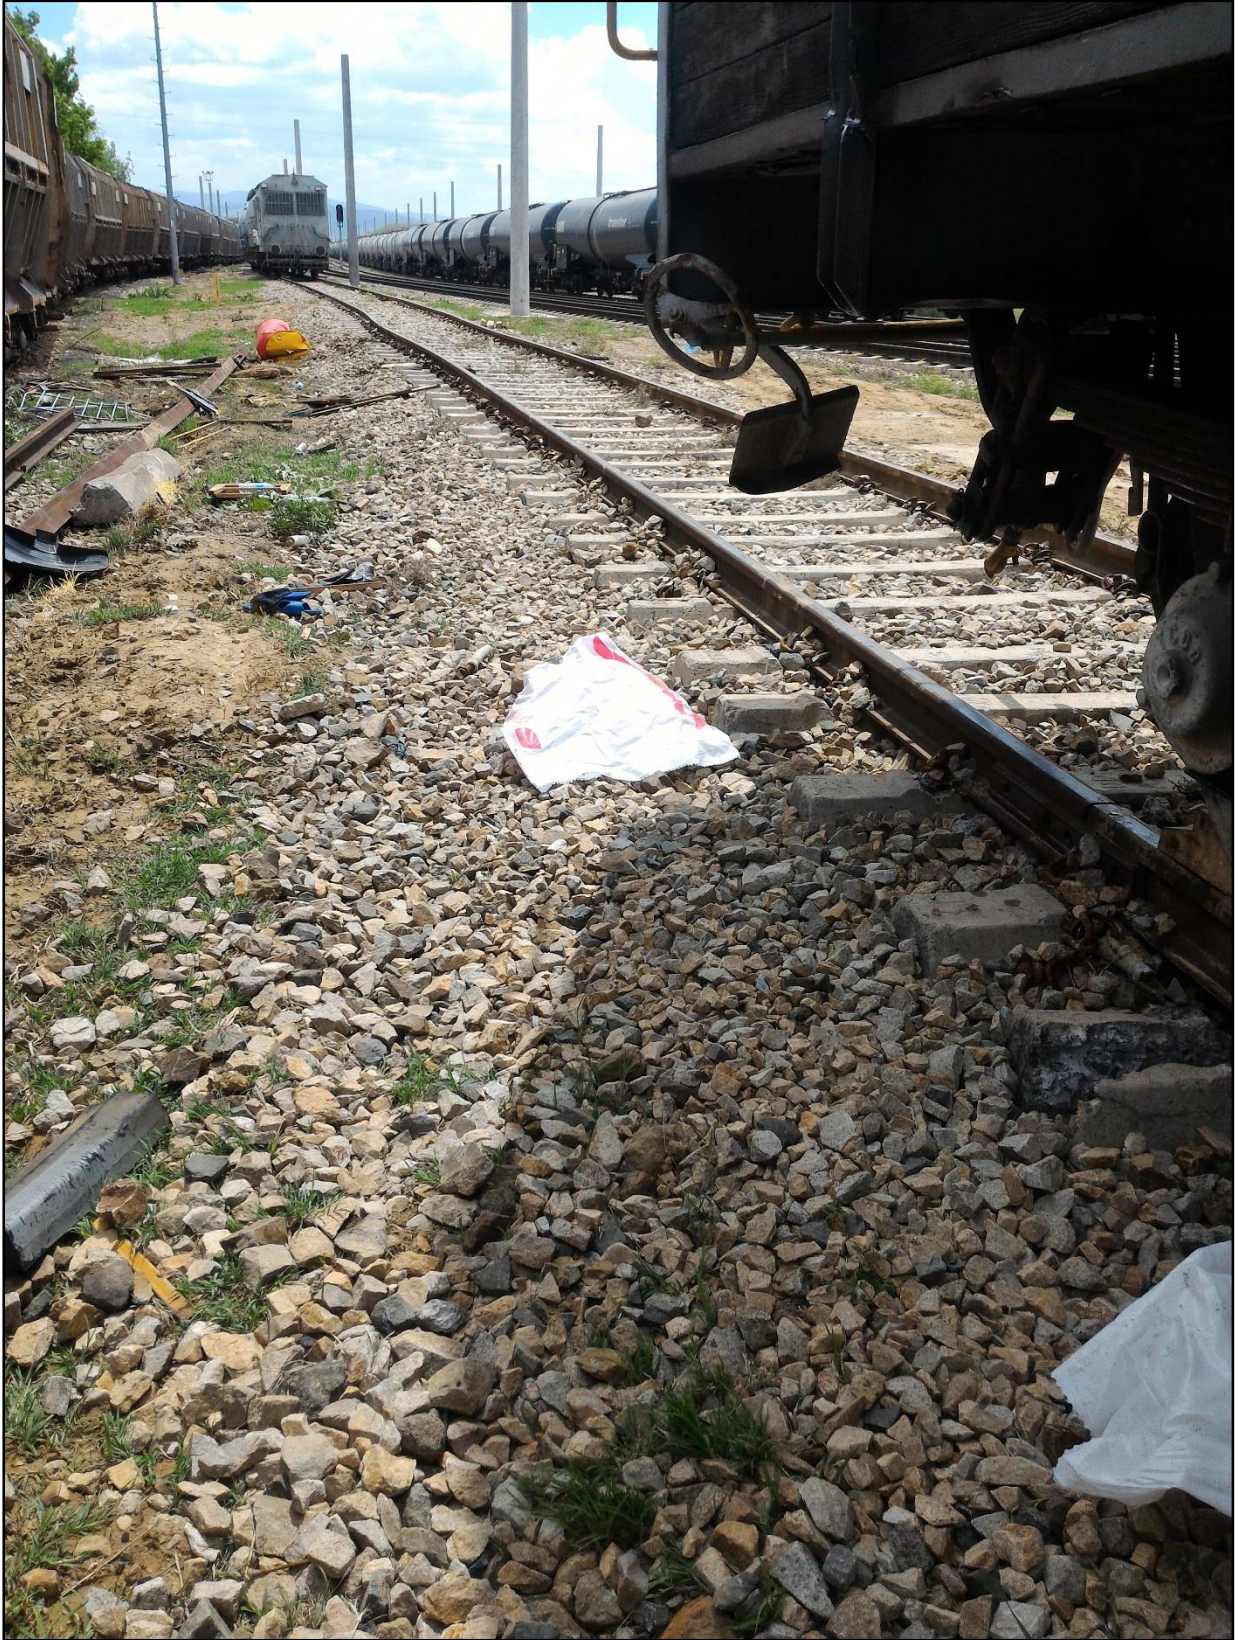
Kazada jeneratör vagonunda bulunan bir işçi vagon altında sürüklenerek hayatını kaybetmiş, aynı vagonda bulunan 3 personel hafif şekilde yaralanmıştır.

**Resim 18 :** (Hayatını kaybeden işçinin çıkarıldığı yer)

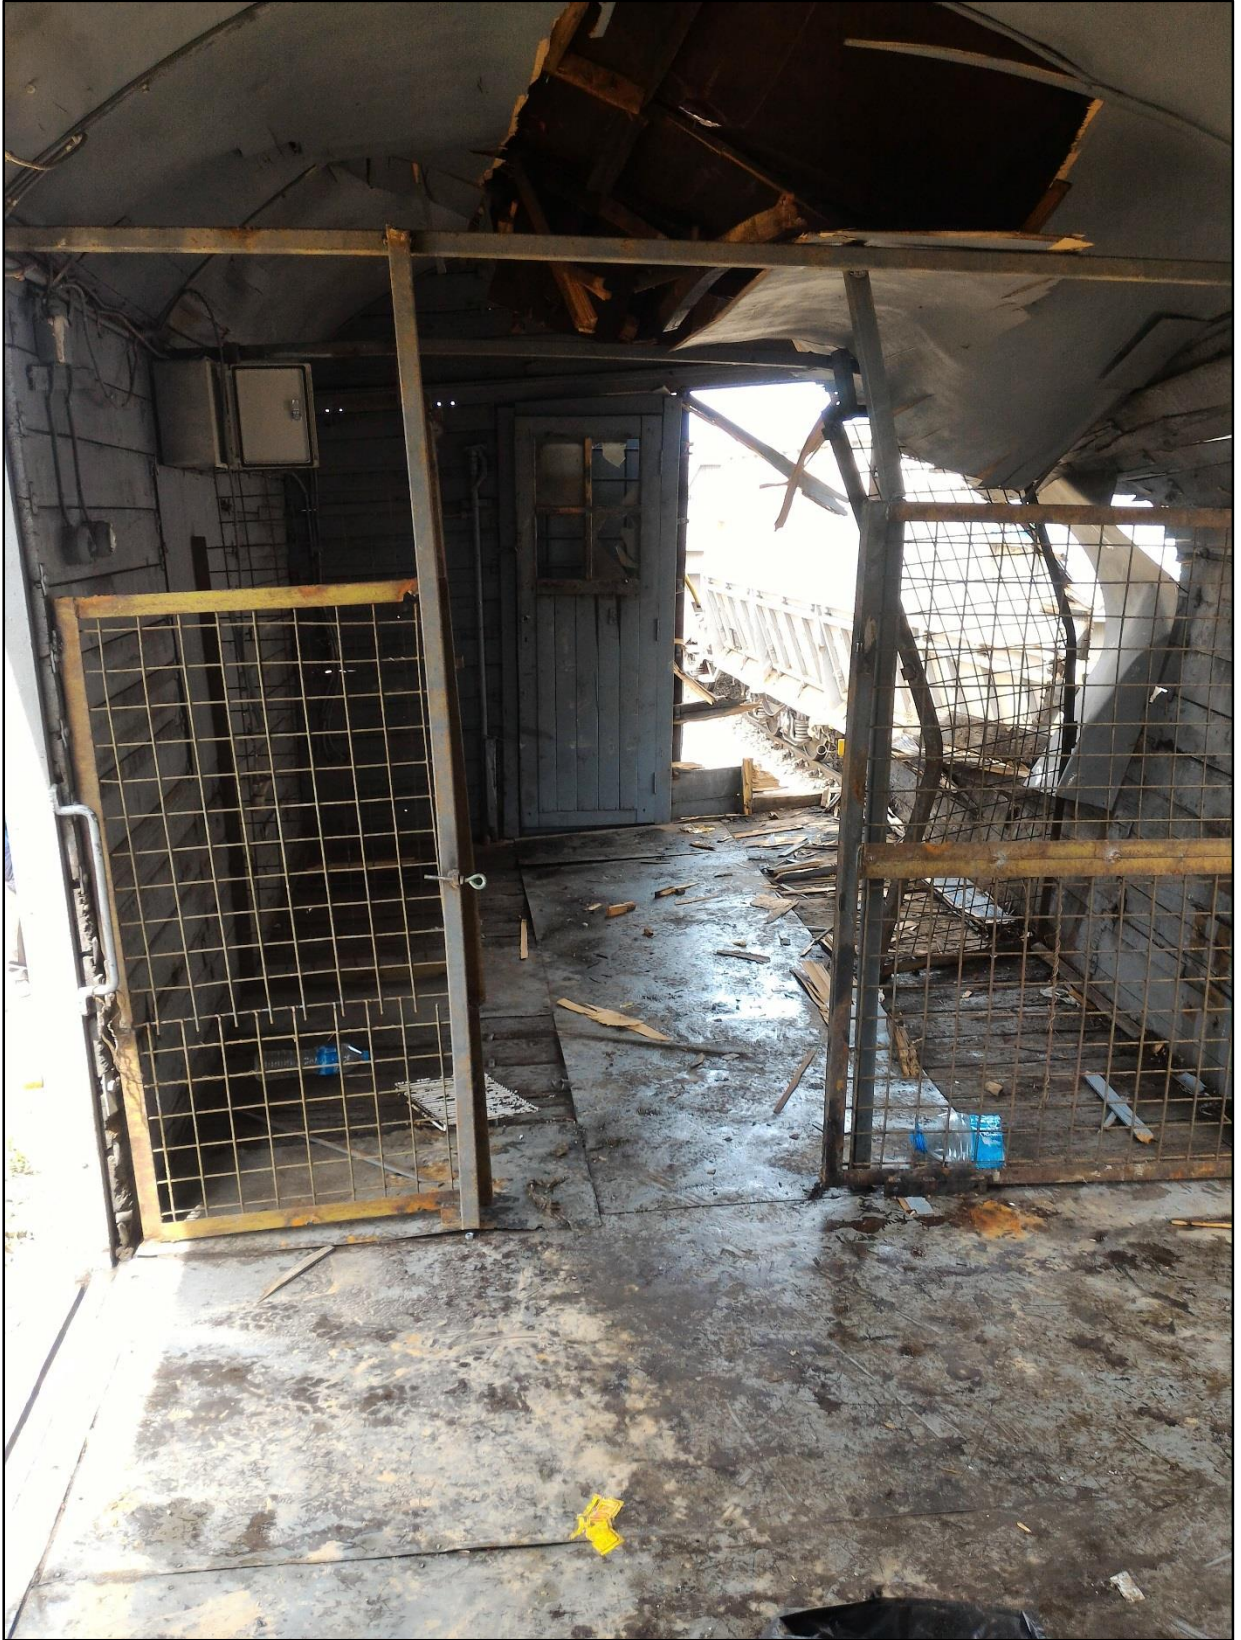
**Resim 19 :** (Deray eden 82205 jeneratör vagonu içeri)
