T.C.  
ULAŞTIRMA VE ALTYAPI BAKANLIĞI  
Ulaşım Emniyeti İnceleme Merkezi Başkanlığı

**20 NİSAN 2019 TARİHİNDEKİ MANEVRA DİZİSİNİN DERAY KAZASINA İLİŞKİN KAZA  
İNCELEME RAPORU**

Malatya İli, Hekimhan İlçesi, Hekimhan Gar, 06 D Makas

**21 EKİM 2019**

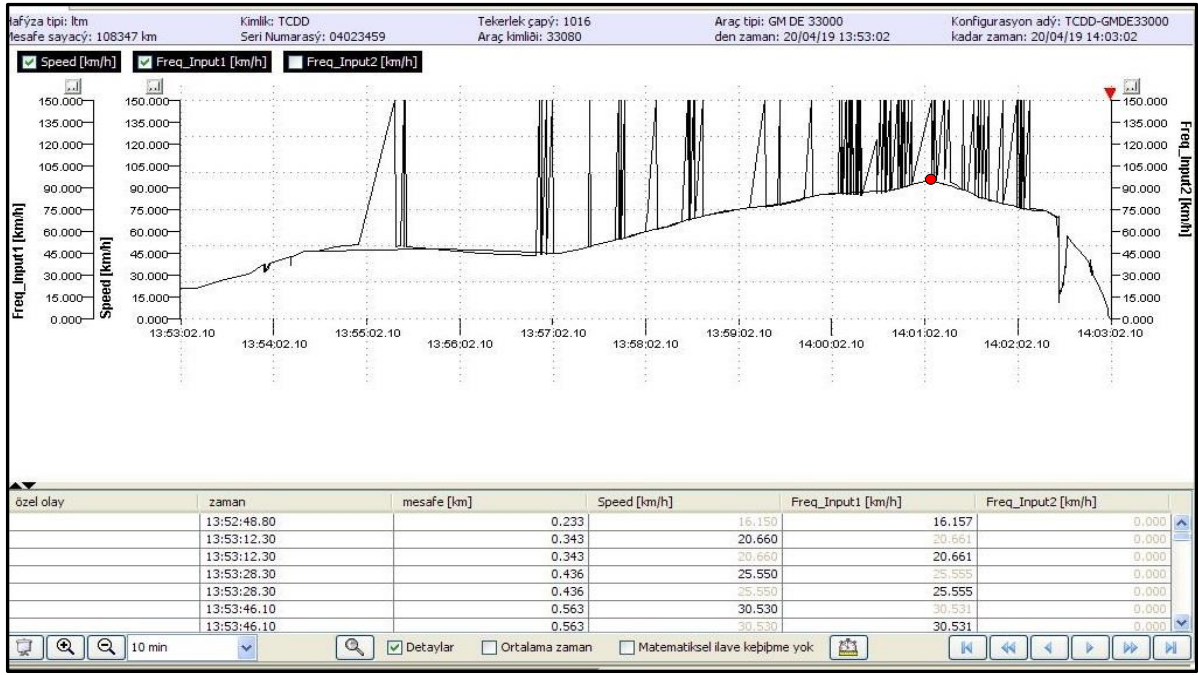
TCDD Taşımacılık A.Ş. tarafından yapılan sürat bant tetkikinde; kazaya karışan 33080 lokomotifin Karakısıık'tan saat 13:50 de hareket ettiği, 13:54 de 50 km/sa hıza ulaştığı, 13:56 da frenleme yaparak hızının 43 km/sa e kadar düşürdüğü, hareketten yaklaşık 7500 m sonra saat 14:01 de 108 km/sa hıza ulaştığı, bu hızdan sonra yaklaşık 1700m mesafede hızını 70km/sa e düşürdüğü ve bu hızda seri olarak duruşa geçtiği tespit edilmiştir.

Resim 3 (Elektronik Hız Kayıt Sistemi Görüntüsü)

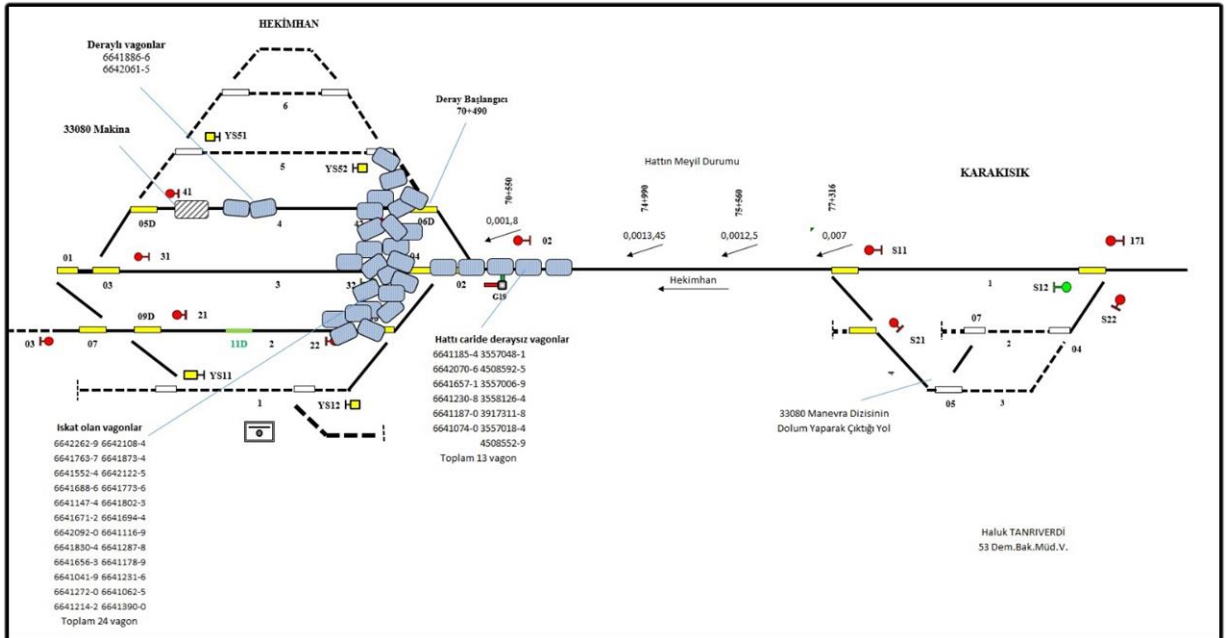
Manevra dizisinin Karakısıık'tan hareketinden yaklaşık 7 dakika sonra lokomotif sürat bant saatine göre 14:01'de 108 km/s süratle Hekimhan makaslarından geçtiği sırada km: 70+490'da bulunan 06D makas üzerinde deray başlamıştır. DE33080 lokomotifin yarı otomatik koşum takımı açılmış, lokomotif diziden ayrılarak deraysız vaziyette Kesikköprü ciheti 05-03 makaslarından ters çıkarak km: 69+400'e Kadar gitmiş ve durmuştur. Lokomotifin arkasındaki 2 Fas tipi vagon deray etmiş km: 70+250 ye kadar 240 metre deraylı giderek vagonların ön ve arka bojileri deraylı olarak durmuştur. Dizinin devamındaki 24 Fas dolu cevher vagonun üst üste yığılıp Karakısıık ciheti OS bölgesinde 1-2-3-4-5-6 yollara savrulmuş, savrulan vagonlar 2. yoldaki E68076 lokomotif ve 3. yoldaki DE33086 makinalara çarparak hasarlanmasına 5. yolda bulunan 3923056-1 nolu vagonun arka bojisinin derayına sebep olmuştur. Dizinin sonunda bulunan deraysız 13 vagon ise hasarsız olarak kaza sonrasında yeniden Karakısıık Saydineine çekilmiştir.

Resim 4 (Kaza Yerin Krokisi)

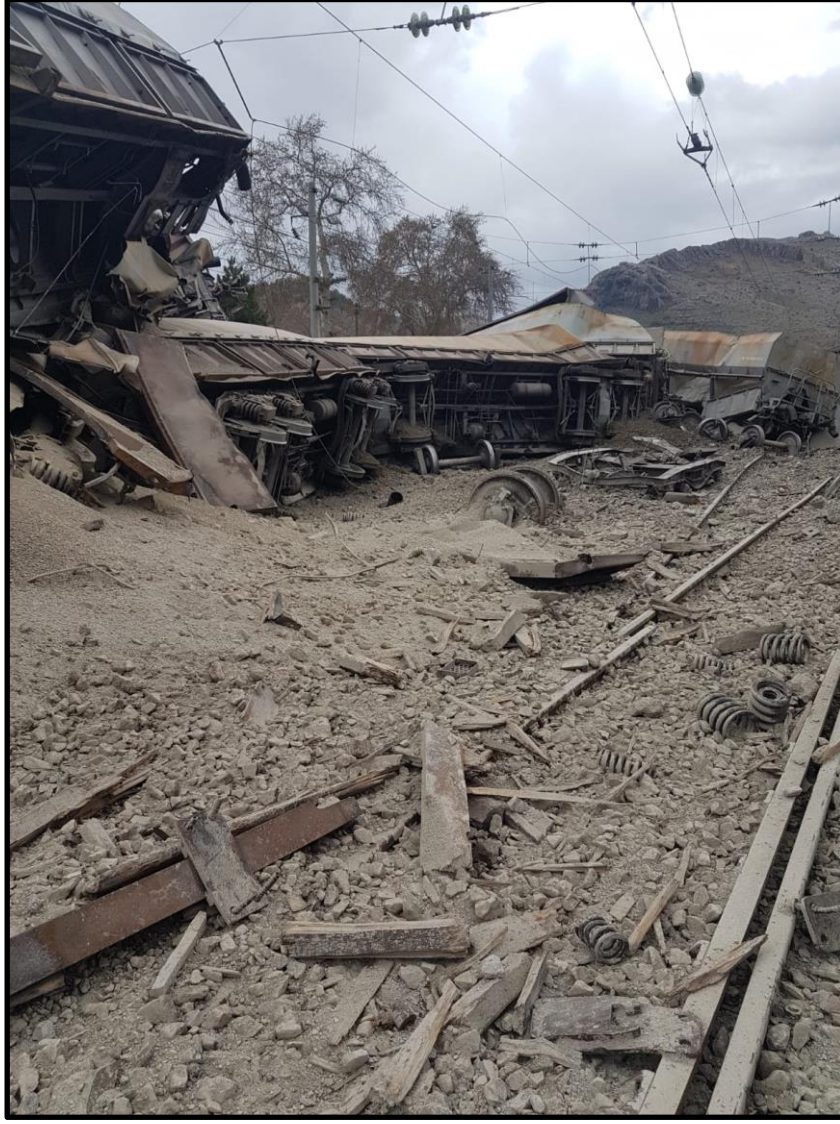
**Resim 5 (Kaza Yerinin Görüntüsü)**

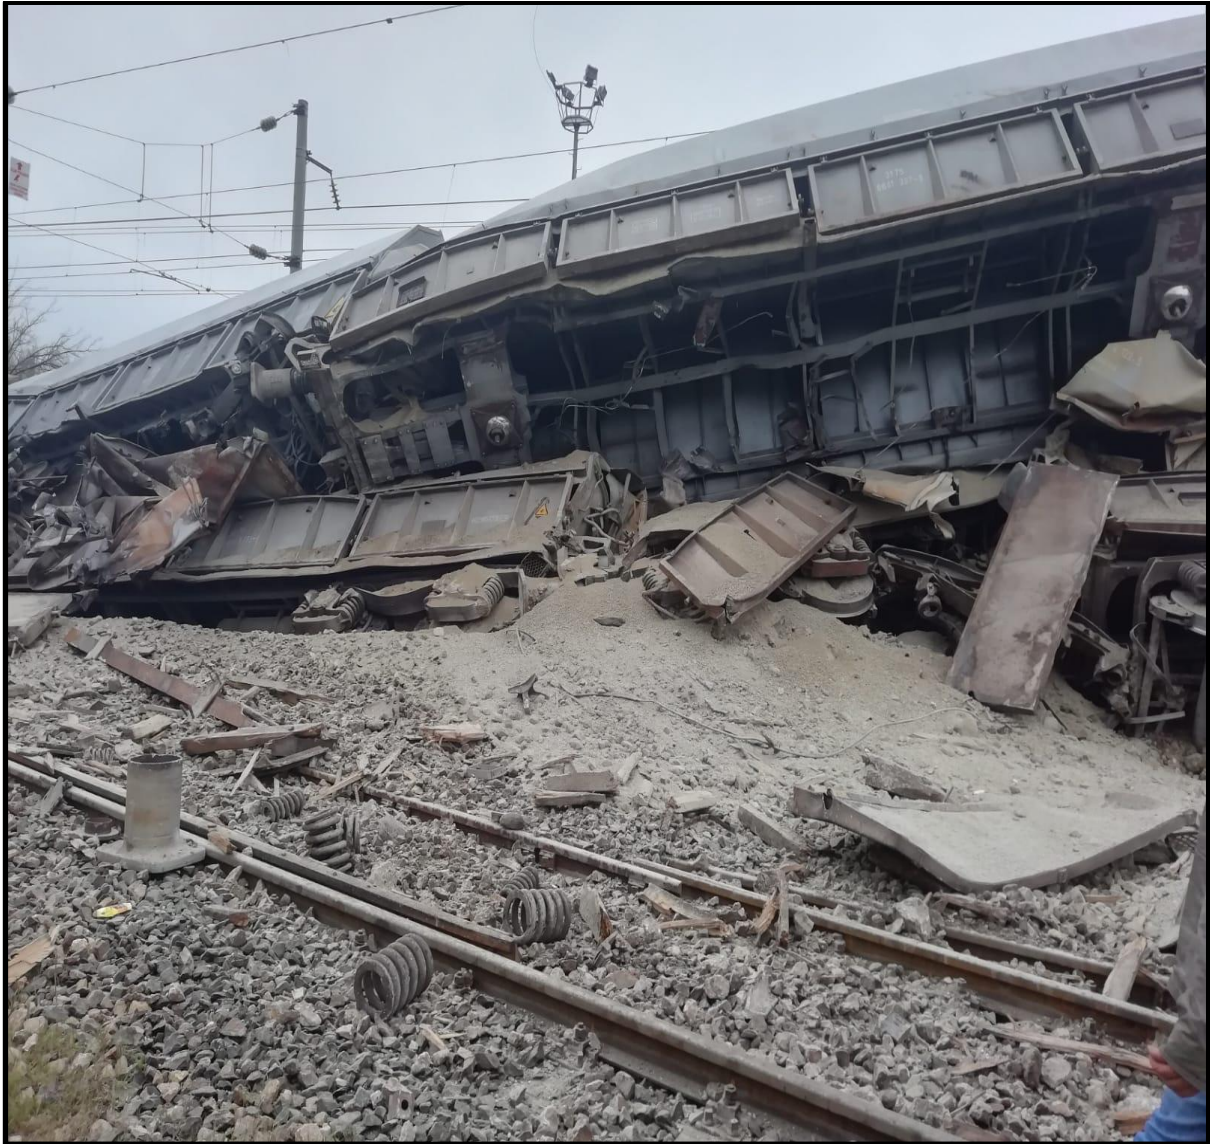
**Resim 6 (Kaza Yerinin Görüntüsü)**

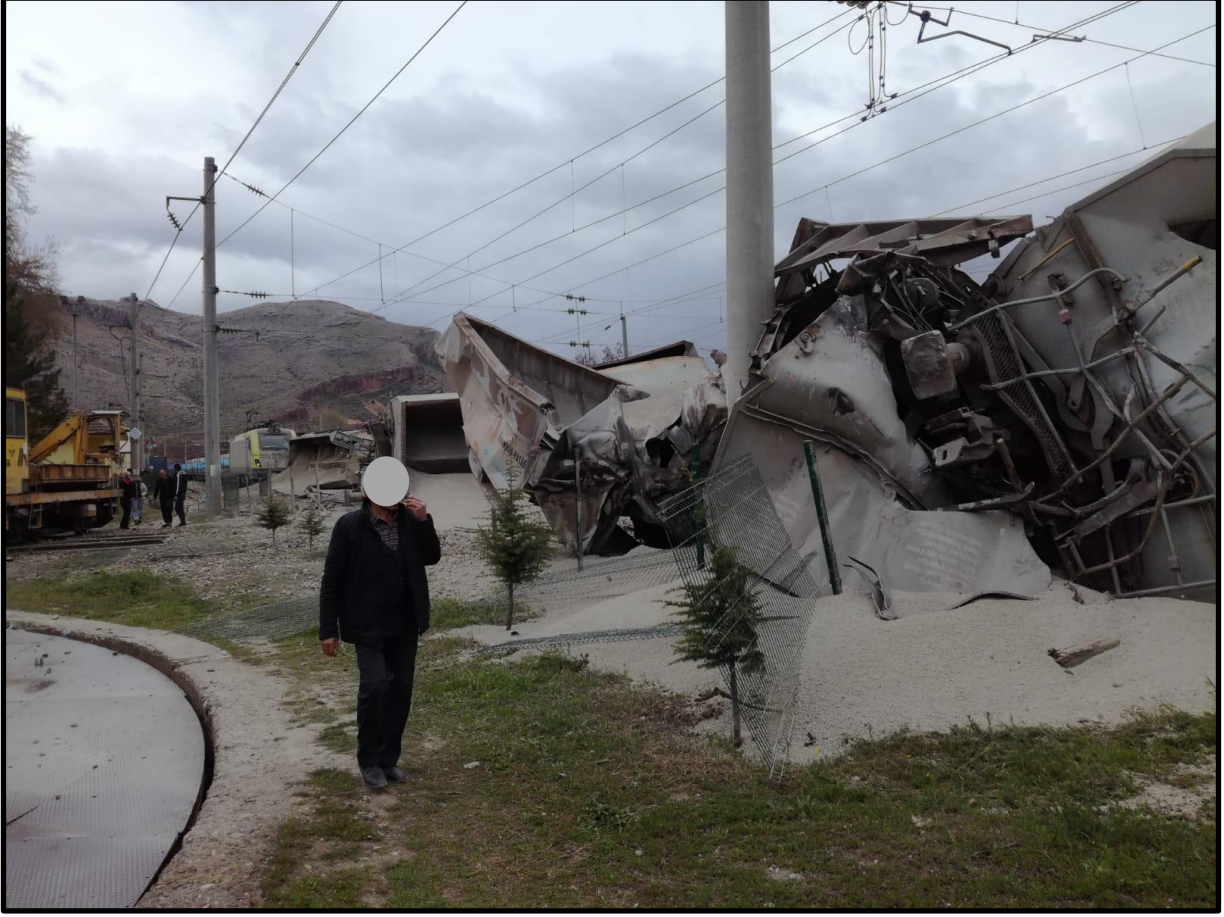
Resim 7 (Kaza Yerinin Görüntüsü)

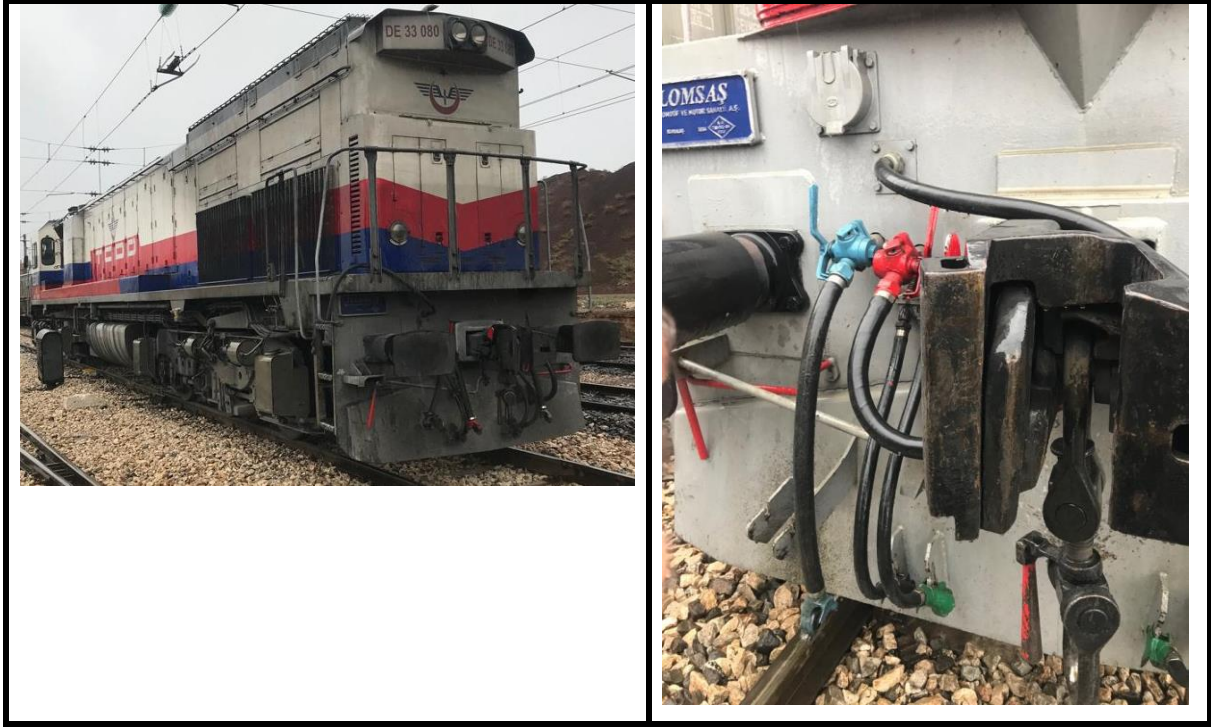
DE33080 makine üzerinde yapılan incelemede; kondevit hava musluk kolunun kapalı konumda olduğu, hava hortumunun sallanır vaziyette olduğu, saboların çoğunun frenlemeden dolayı eridiği, bazı tekerlerin menevişlendiği, birinci sırada bulunan vagonun kondevit hava musluk kolunun kapalı vaziyette olduğu, hava hortumlarının sallanır vaziyette olduğu, bir kısım saboların düştüğü, kalan sabolarda ve tekerleklerde fren izine rastlanmadığı tespit edilmiştir. 2. sırada bulunan vagona ve dizi sonunda bulunan 13 vagona da fren izine rastlanmamıştır. Teknik değerlendirme ve kazaya karışanların beyanlarından anlaşılacağı üzere Karakısık'ta lokomotif ve ilk vagon arasında hava hortumlarının bağlanmadığı, dizi muayenesinin yapılmadığı ve tam fren tecrübesinin uygulanmadığı değerlendirilmektedir.

TTG'nin iddia ettiği gibi; lokomotif ve ilk vagon arasındaki hava hortumunun bağlı olduğu varsayılsa yarı otomatik kancanın açıldığı bu durumda hava hortumlarının da kopmuş olması gerekirdi. Aşağıdaki fotoğraflardan görüleceği üzere hem lokomotif hem de vagondaki hava hortumlarda herhangi bir hasar meydana gelmediği anlaşılabacaktır.

**Resim 8** (Lokomotif, Koşum Takımı ve Hava Hortumları)

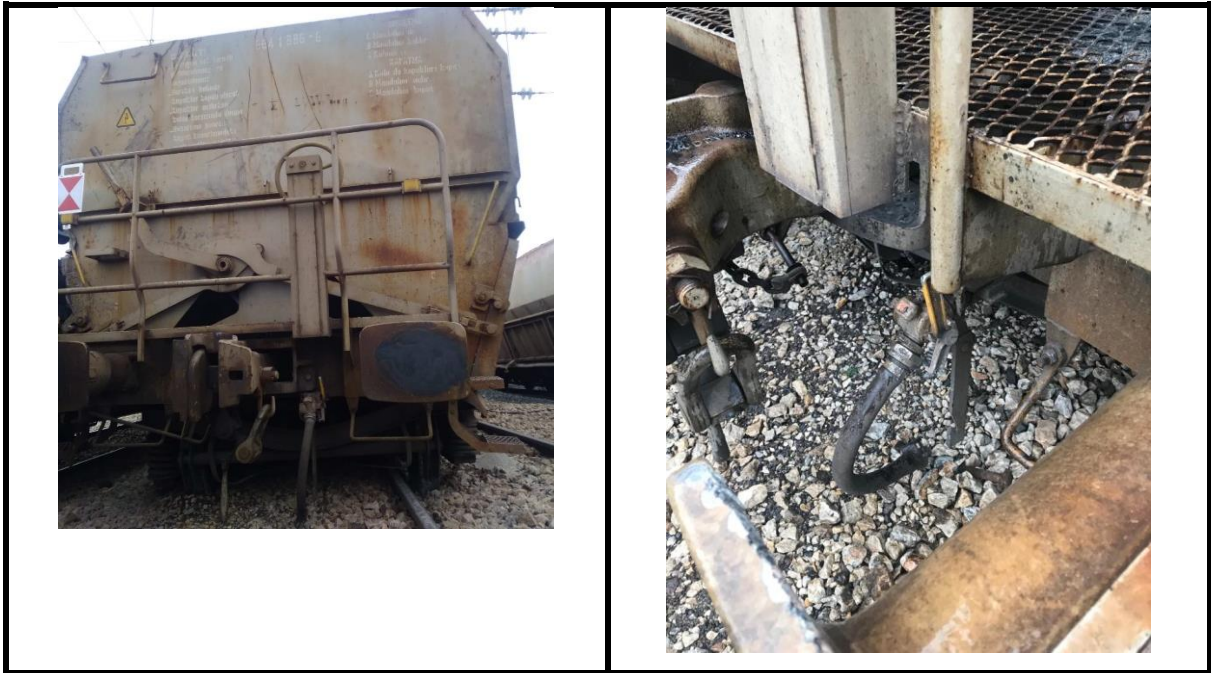
**Resim 9** (Lokomotife Bağlı İlk Vagonun Hava Hortumları)

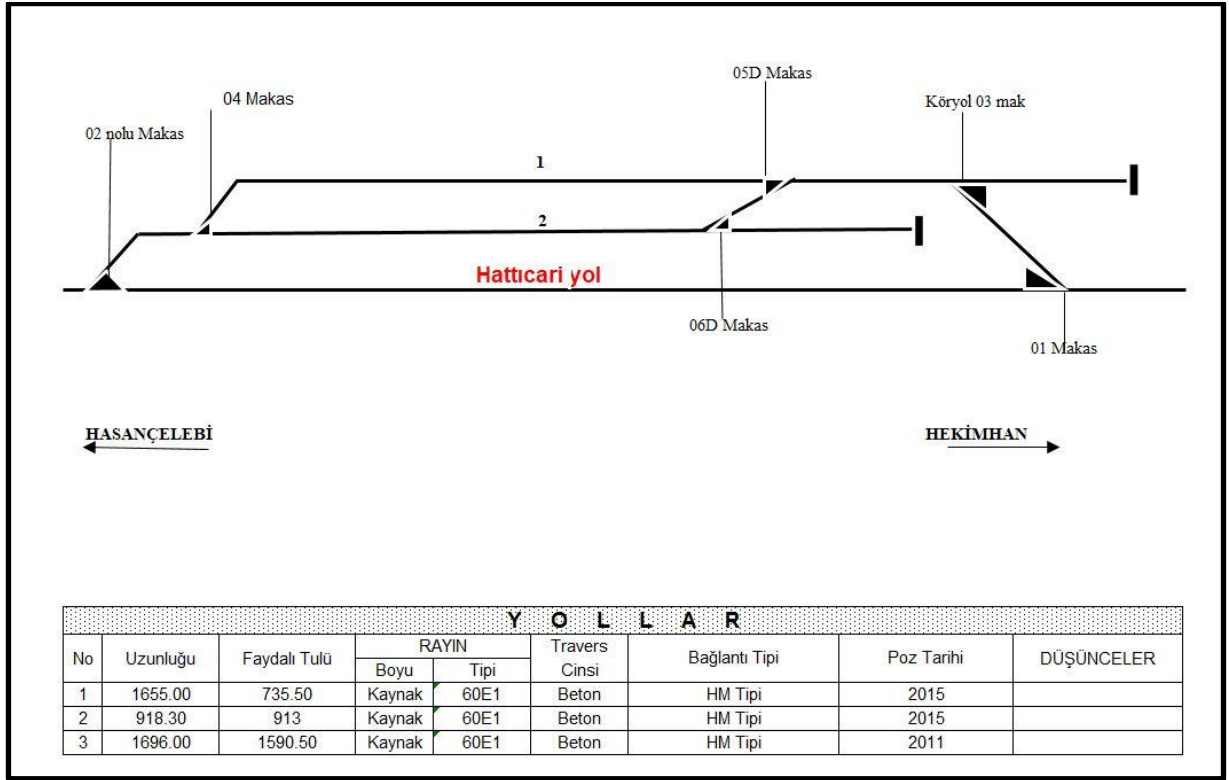
Karakısıık Dolum Merkezi Malatya-Çetinkaya Hattında, Hekimhan-Hasaңcelebi İstasyonları arasında km:79+078 noktasında kurulu, toplam 4269 m yol uzunluğu olan 3 yollu, şahsa ait bir dolum yeridir. Yıllık yaklaşık 1 milyon ton maden yüklemesi yapılip trenlerle taşınmaktadır.

**Resim 11** (Karakısıık İltisak Hattı Kroki)

Sinyalizasyon sistemine bağlı yollar Hekimhan yerel masadan kumanda edilerek manevra yapılmaktadır. Karakısıık'tan Hekimhan'a iniş yönlü eğim en fazla ‰ 13'tür.

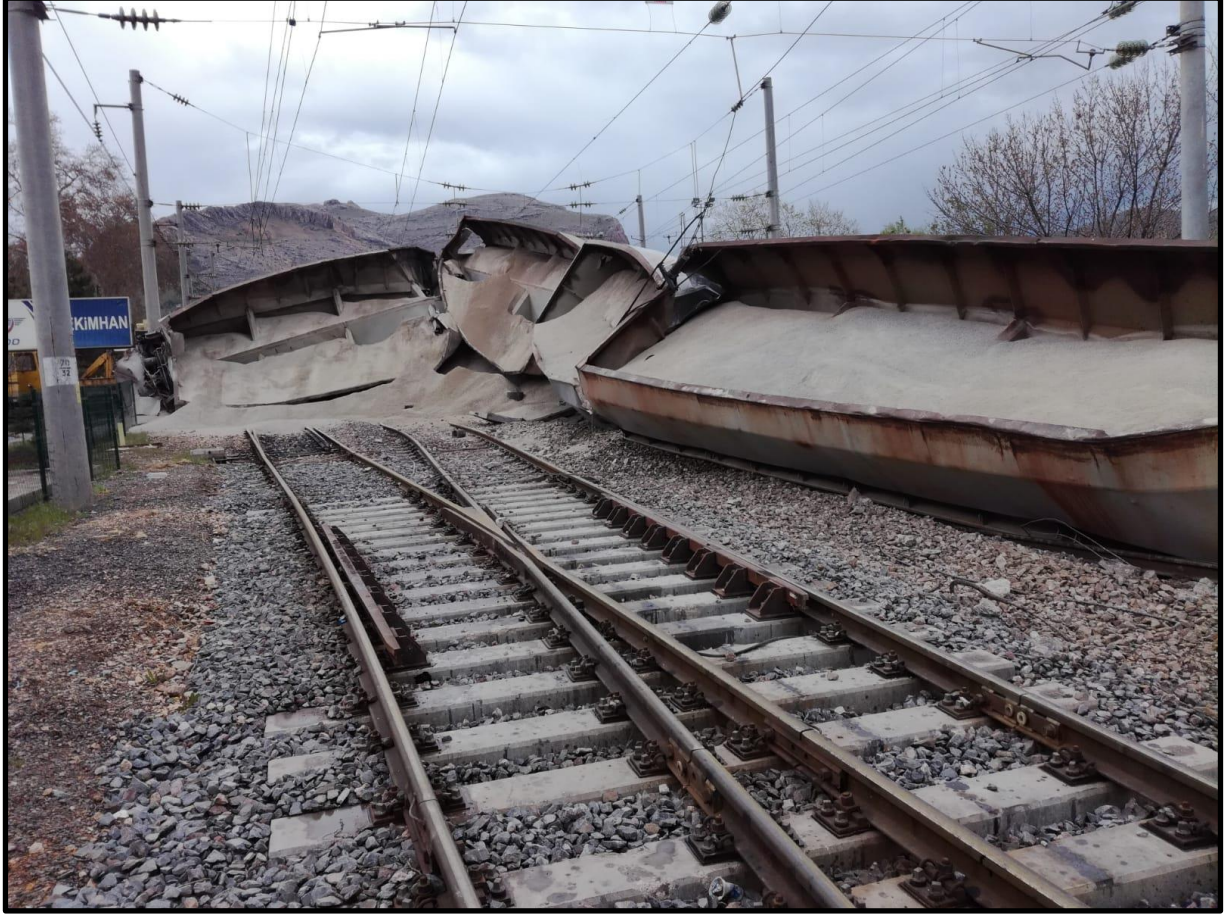
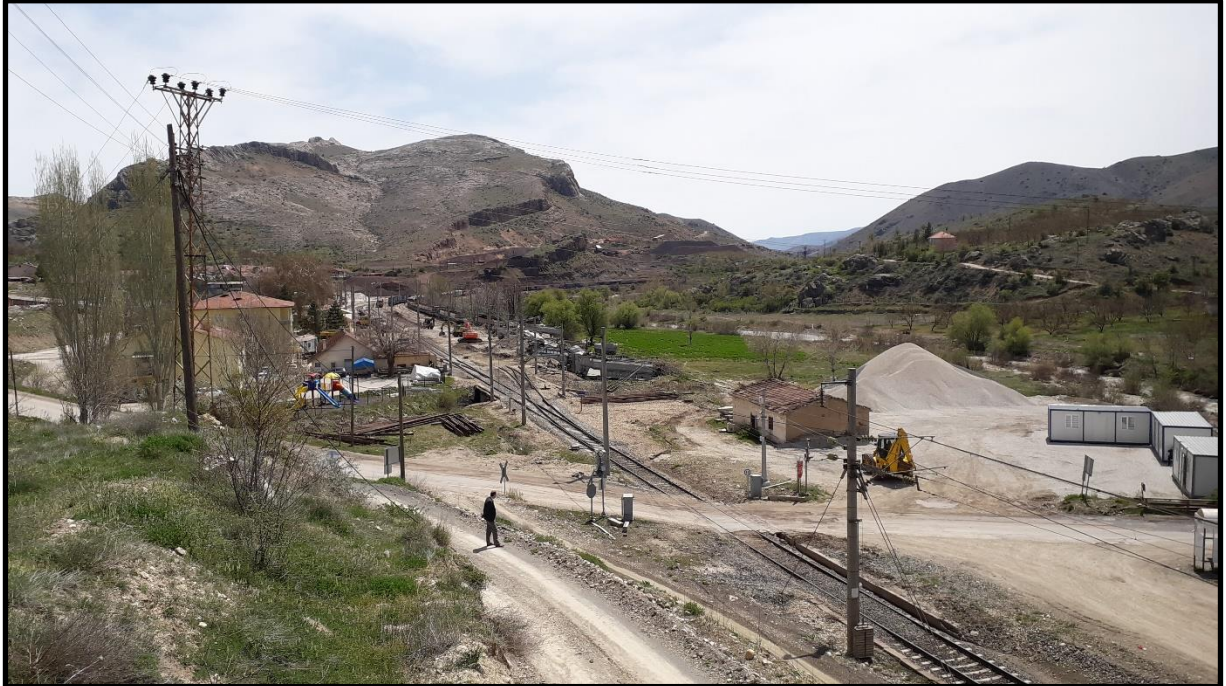
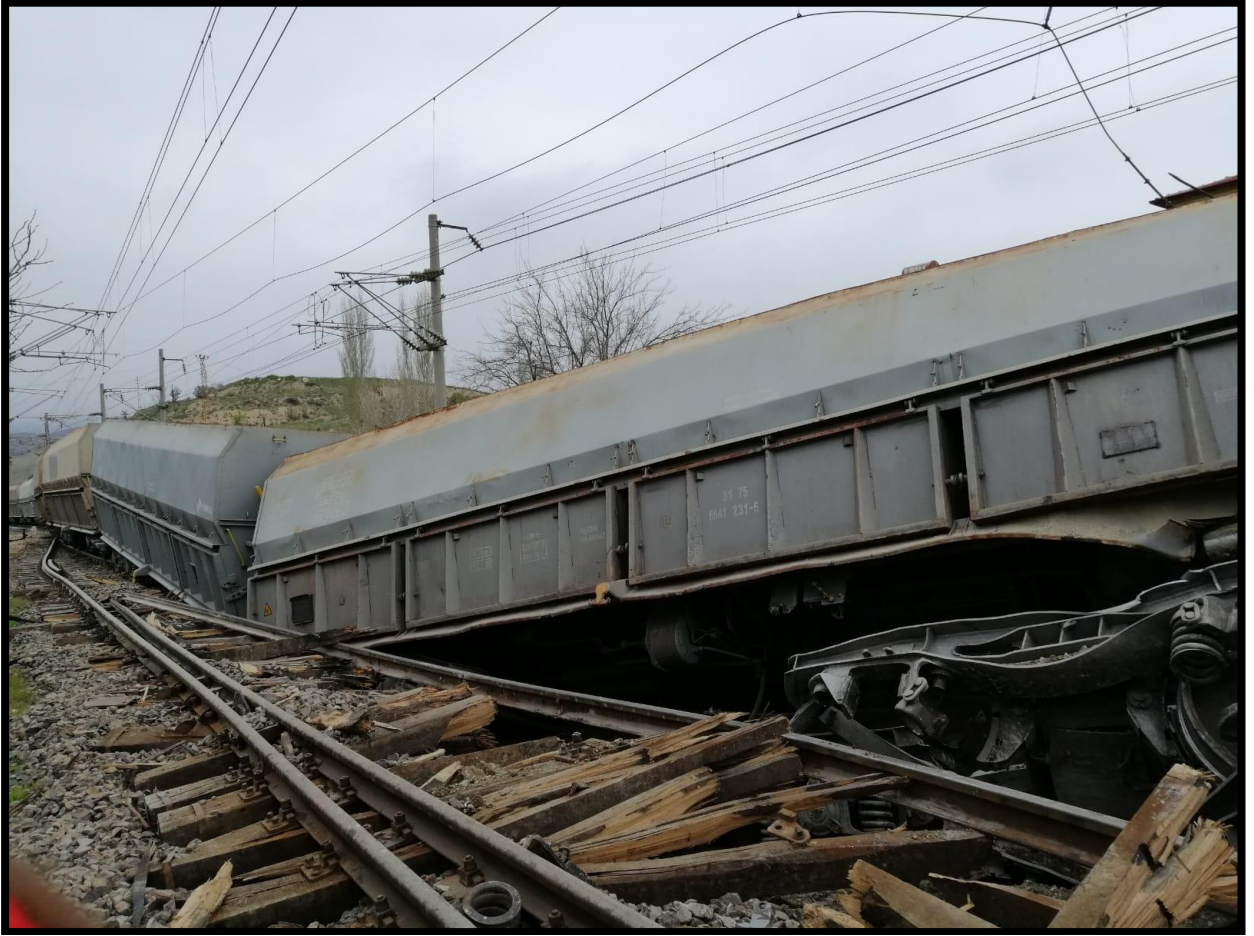
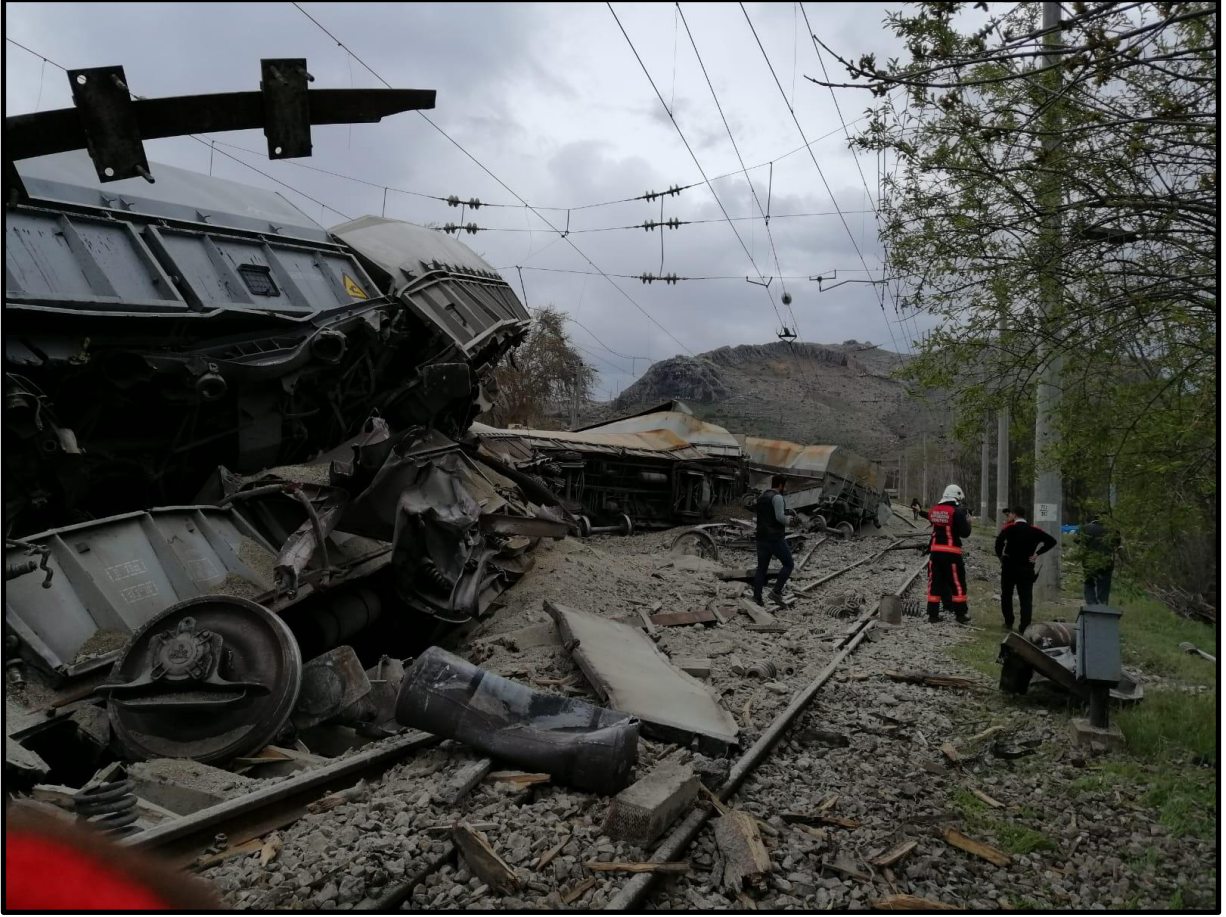
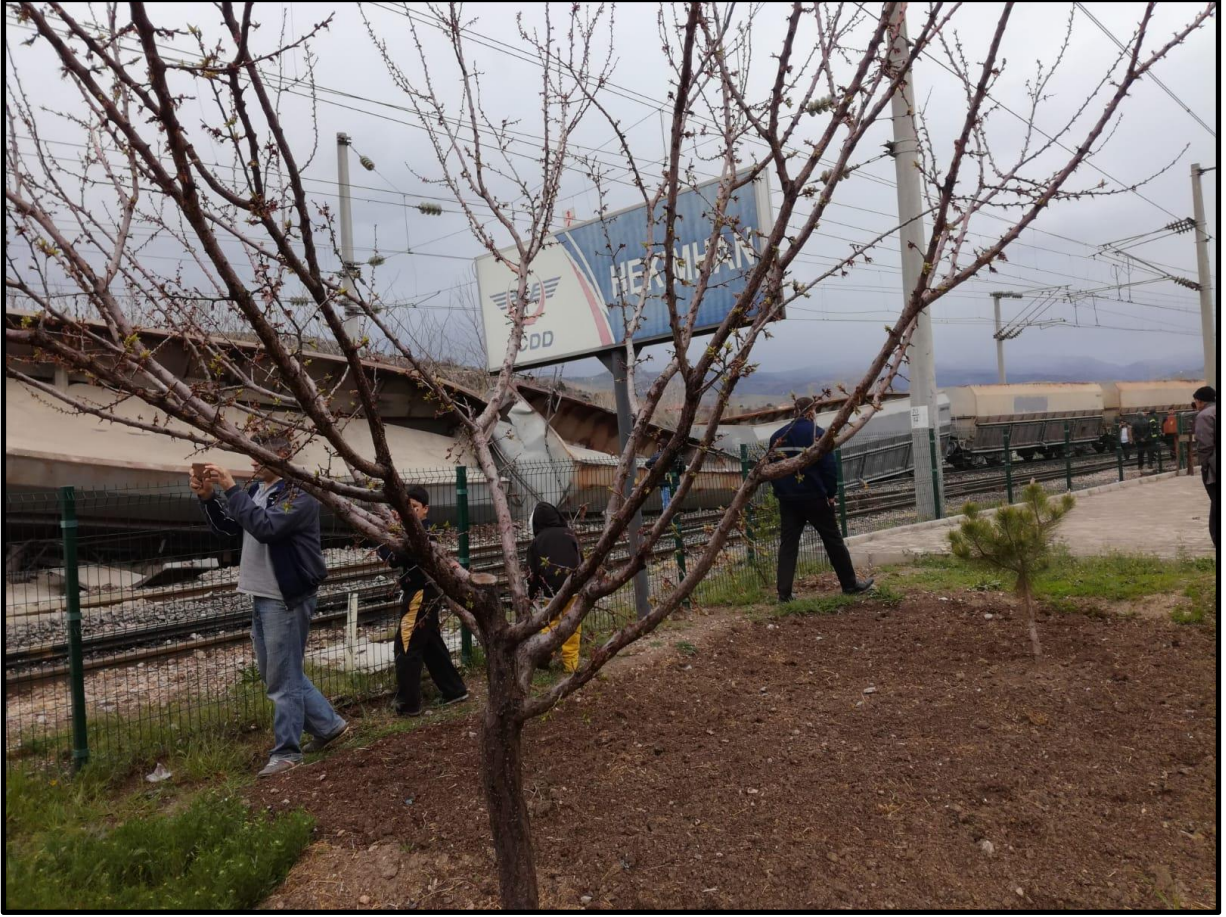
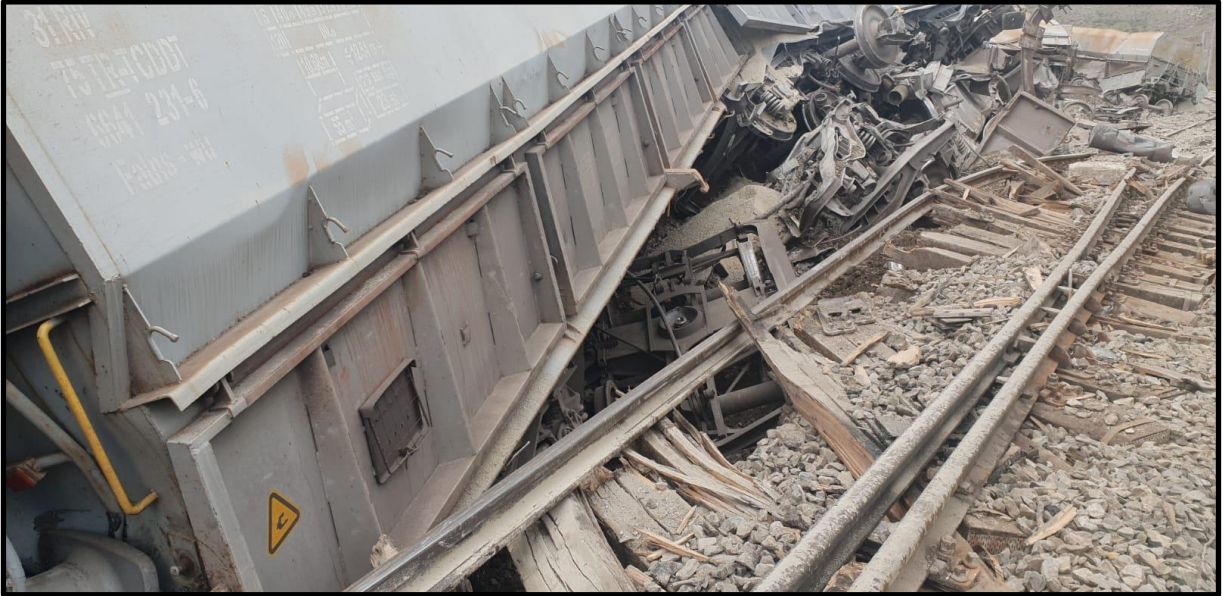
Resim 12 (Kaza Yeri)

Resim 13 (Kaza Yeri)

**Resim 14 (Kaza Yeri)**

**Resim 15 (Kaza Yeri)**

**Resim 16 (Kaza Yeri)**

**Resim 17 (Kaza Yeri)**

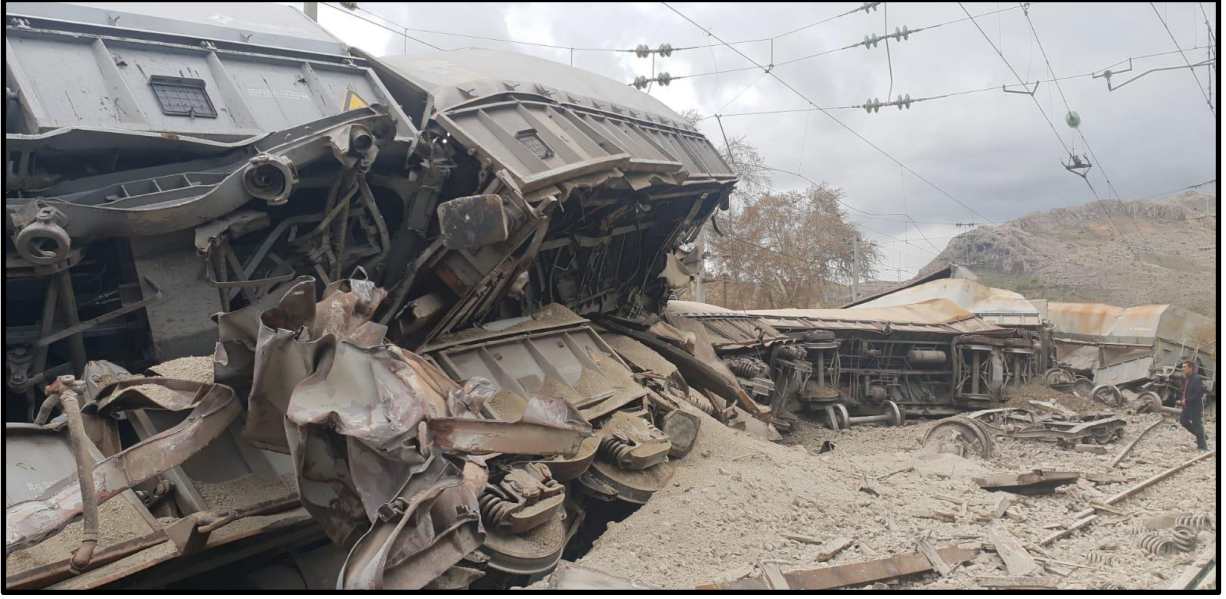
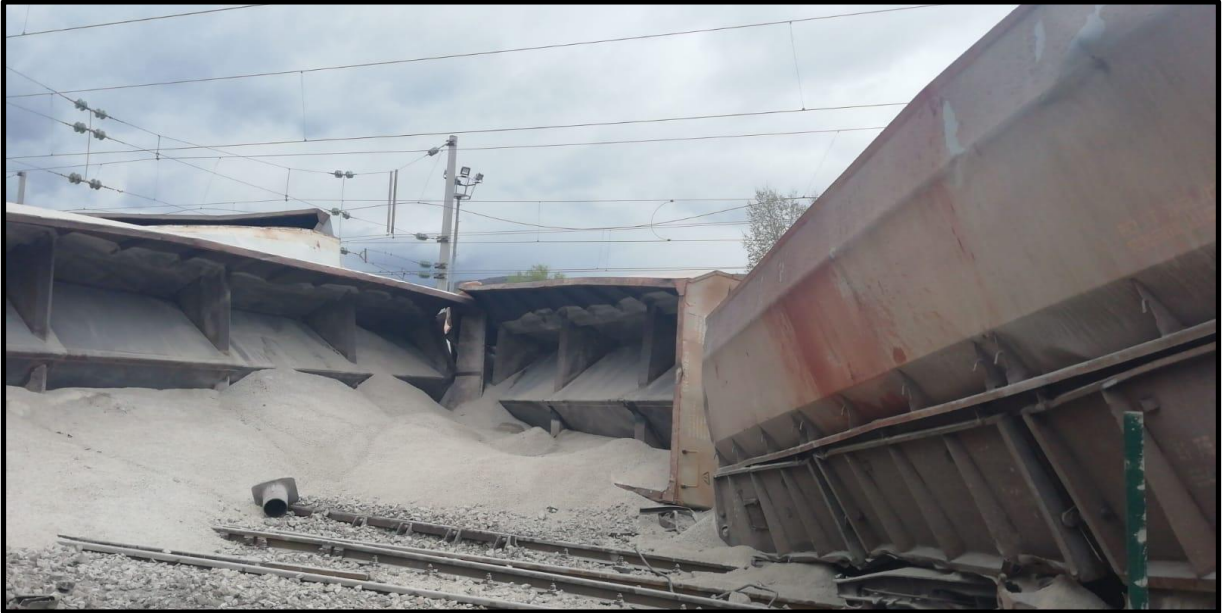
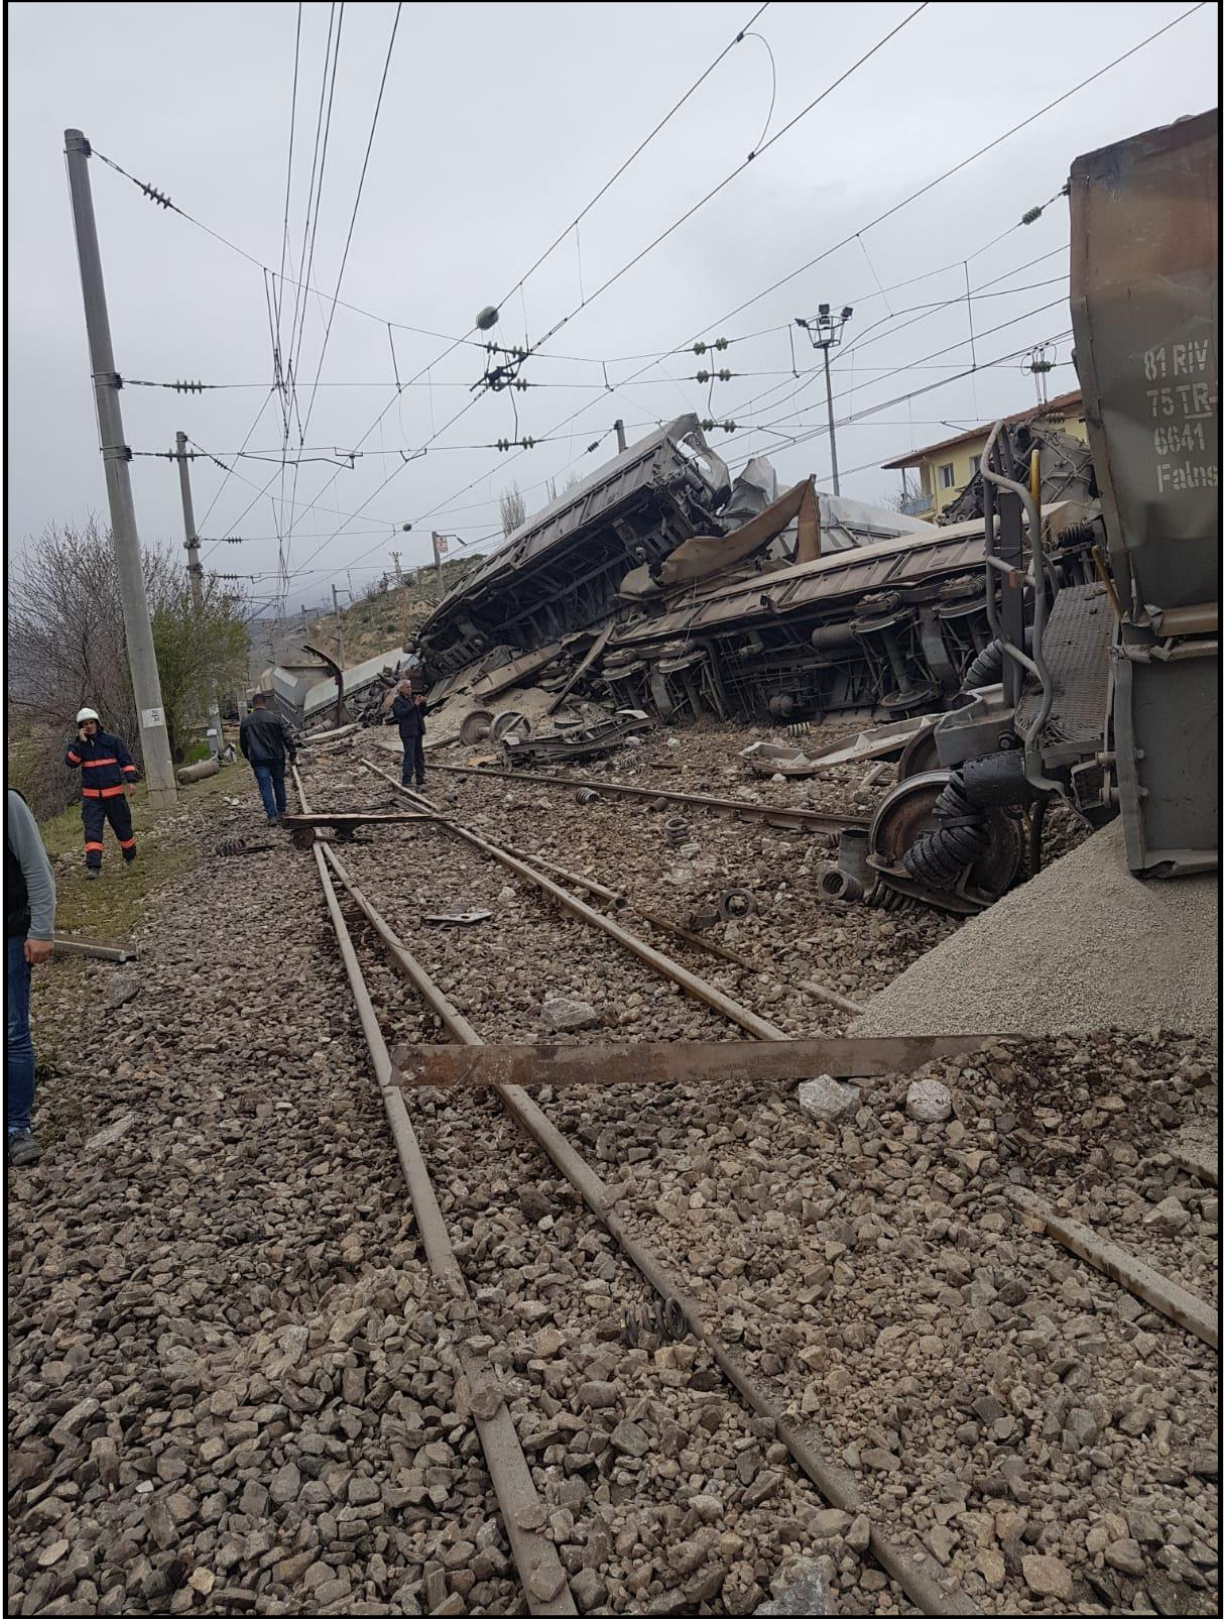
**Resim 18 (Kaza Yeri)**

**Resim 19 (Kaza Yeri)**

Resim 20 (Kaza Yeri)
