T.C.  
ULAŖTIRMA VE ALTYAPI BAKANLIĐI  
UlaŖım Emniyeti İnceleme Merkezi BaŖkanlıĐı

## 3 OCAK 2020 TARİHİNDEKİ 27101 NUMARALI TURİSTİK DOĐU EKSPRESİNİN DERAY KAZASINA İLİŖKİN KAZA İNCELEME RAPORU

Ankara İli, Yenimahalle İlçesi, MarŖandız Gar DoĐu Makaslar Bölgesi

14 TEMMUZ 2020

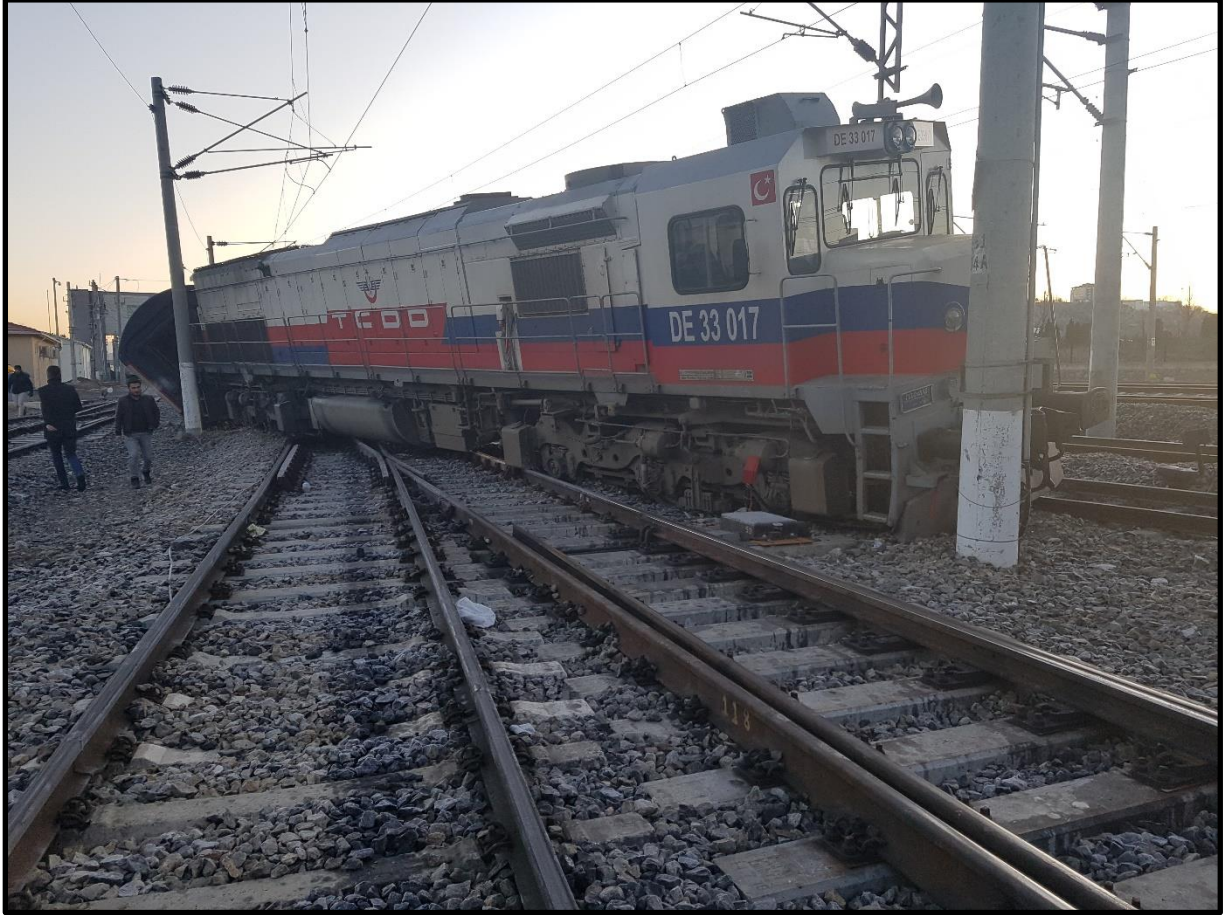
Resim 1 (Kaza Görüntüsü)

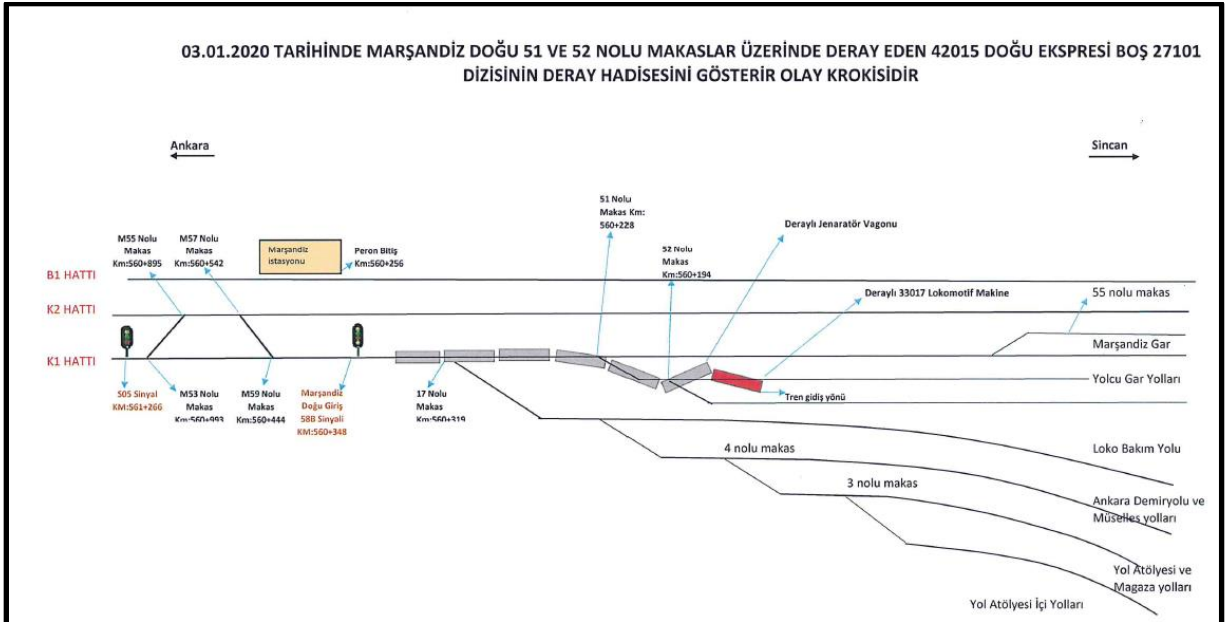
27101 tren için uygun konuma tanzim olmayan 51 numaralı motorlu makas üzerinde, saat 06:25'te trenin DE 33017 numaralı lokomotifinin ilk dingilinin makasın iğne ucu ile yaslanma rayı arasına girmesi ve devamında ön bojinin kasmayla arka bojinin ve 50759173075-3 numaralı jeneratör vagonunun onu takip ederek yan yatması sonucunda deray etmiştir.

Resim 3 (27101 numaralı trenin kazasını gösterir kroki)

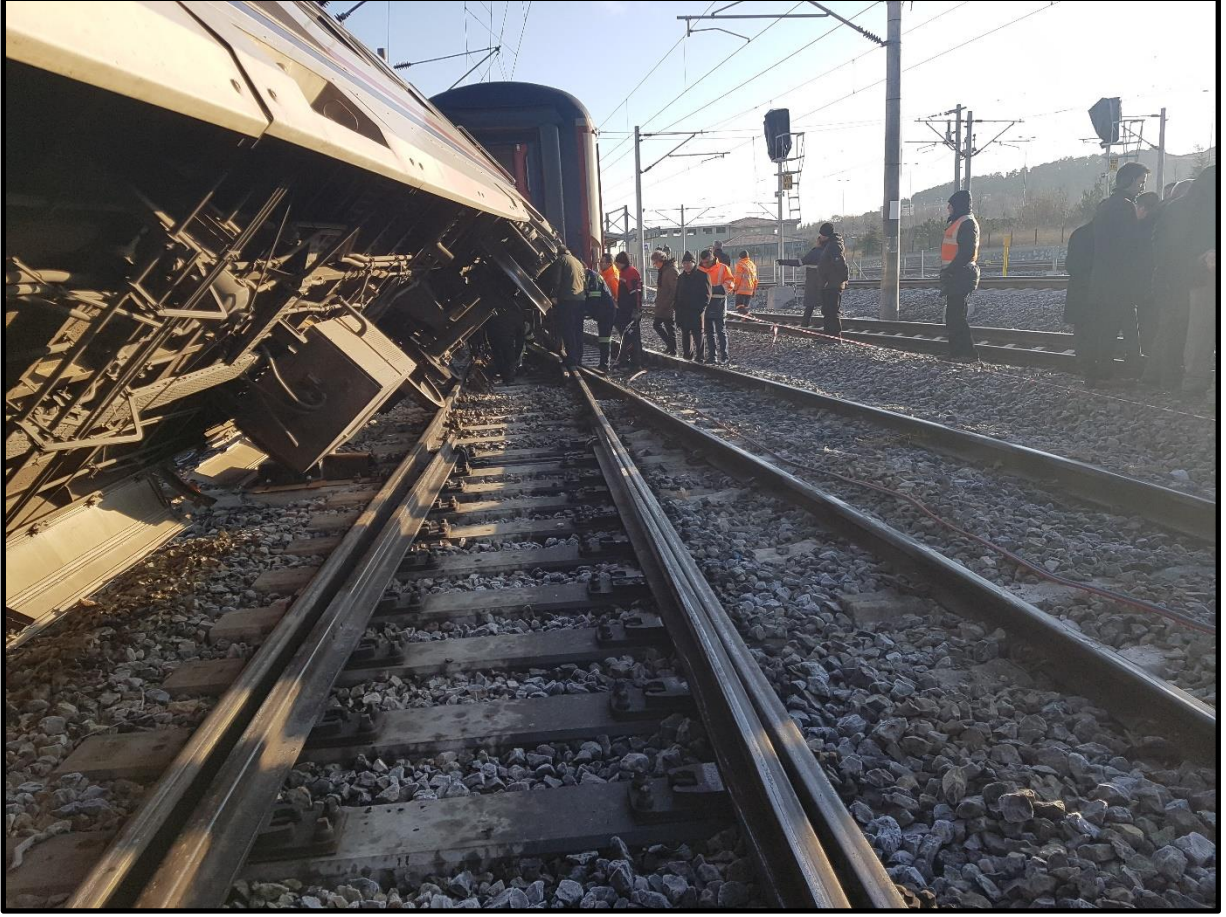
**Resim 4 (27101 numaralı trenin yan yatan jeneratör vagonu)**

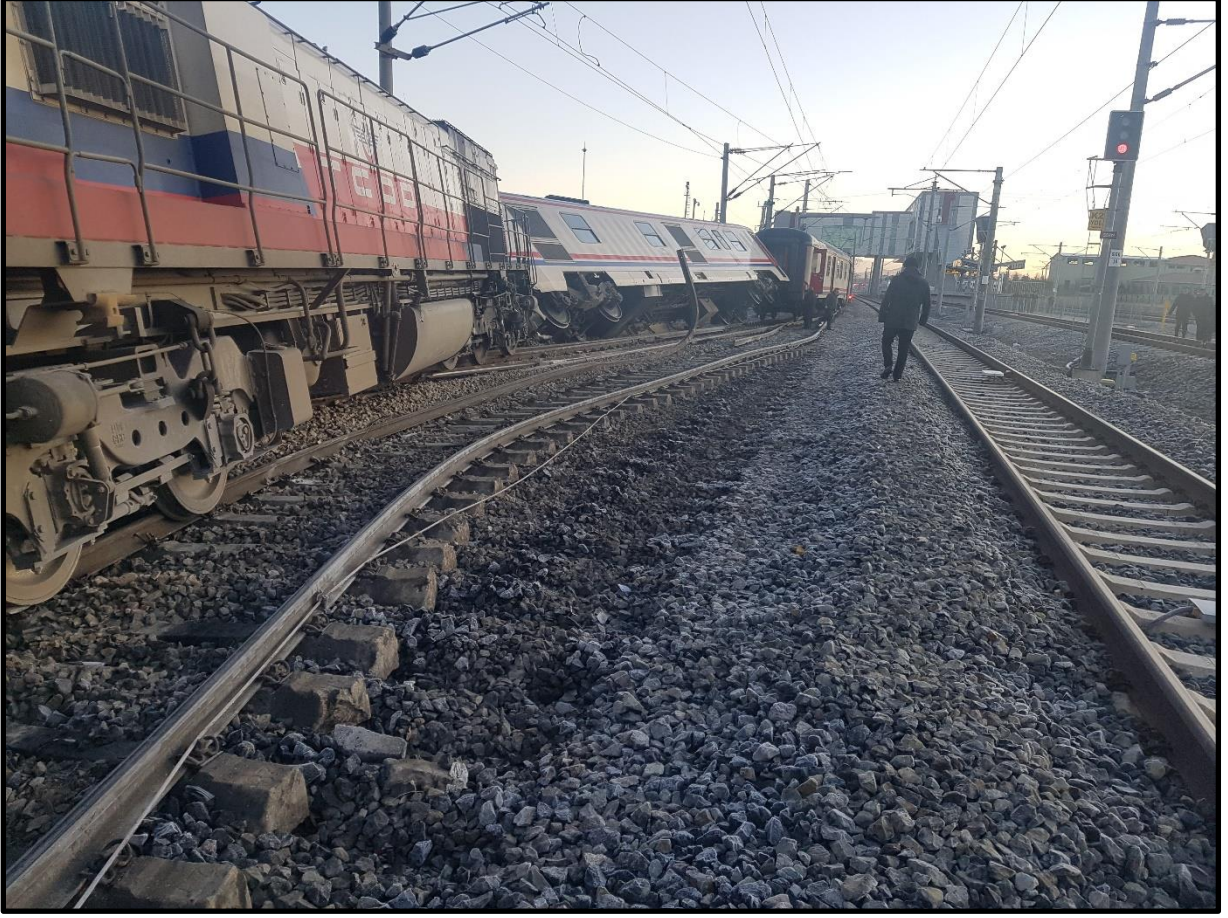
Deray ettikten sonra yaklaşık olarak 30 metre deraylı vaziyette sürüklenmiştir. Lokomotifin ön bojisi bir yolda arka bojisi başka bir yolda kalarak durmuştur.

**Resim 5** (Lokomotif ve jeneratör vagonunun deraylı vaziyetteki görüntüsü)

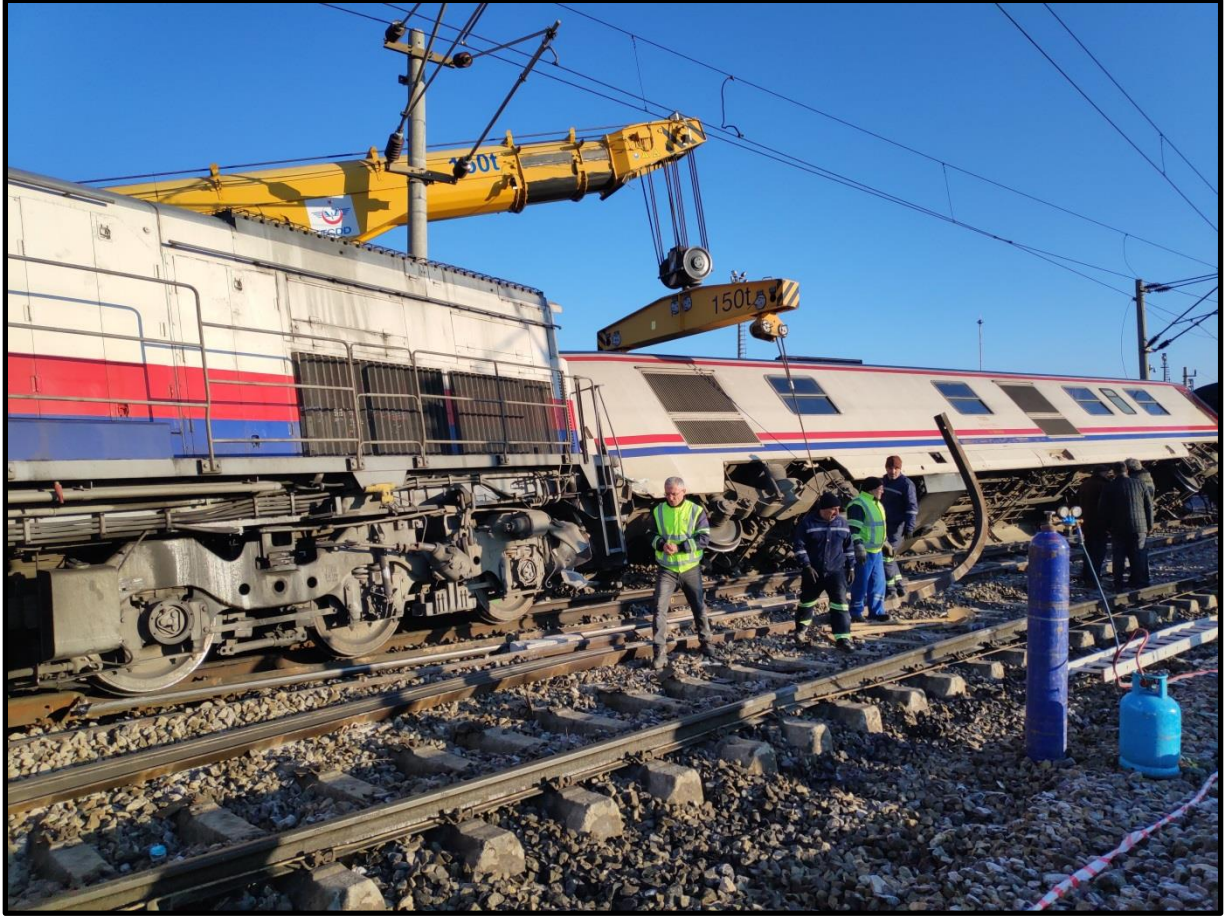
Kaza sonrası tren personelinin Marşandiz Kumanda Masasına ve Trafik Kumanda Merkezine telsiz ve GSM telefonu vasıtasıyla haber vermesi üzerine kaza yerine imdat ve deray kaldırma ekibi gönderilmiştir. Kaza nedeniyle Marşandiz Gar doğu yönden giriş ve çıkışlara kapanmıştır. Giriş ve çıkışlar batı yönden sağlanmıştır. Deray kaldırma çalışmaları için katener hattının enerjisi kesilerek topraklama yapılmıştır. Saat 15:30 da son deraylı dingilinde kaldırılması sonrası yol tamir için bakım ekiplerine devredilmiştir. Hasarlı olan altyapı bileşenlerinin değişim ve tamiratının ardından yol demiryolu trafiğine açılmıştır.

**Resim 6** (Lokomotif ve jeneratör vagonunun deray kaldırma çalışmaları)

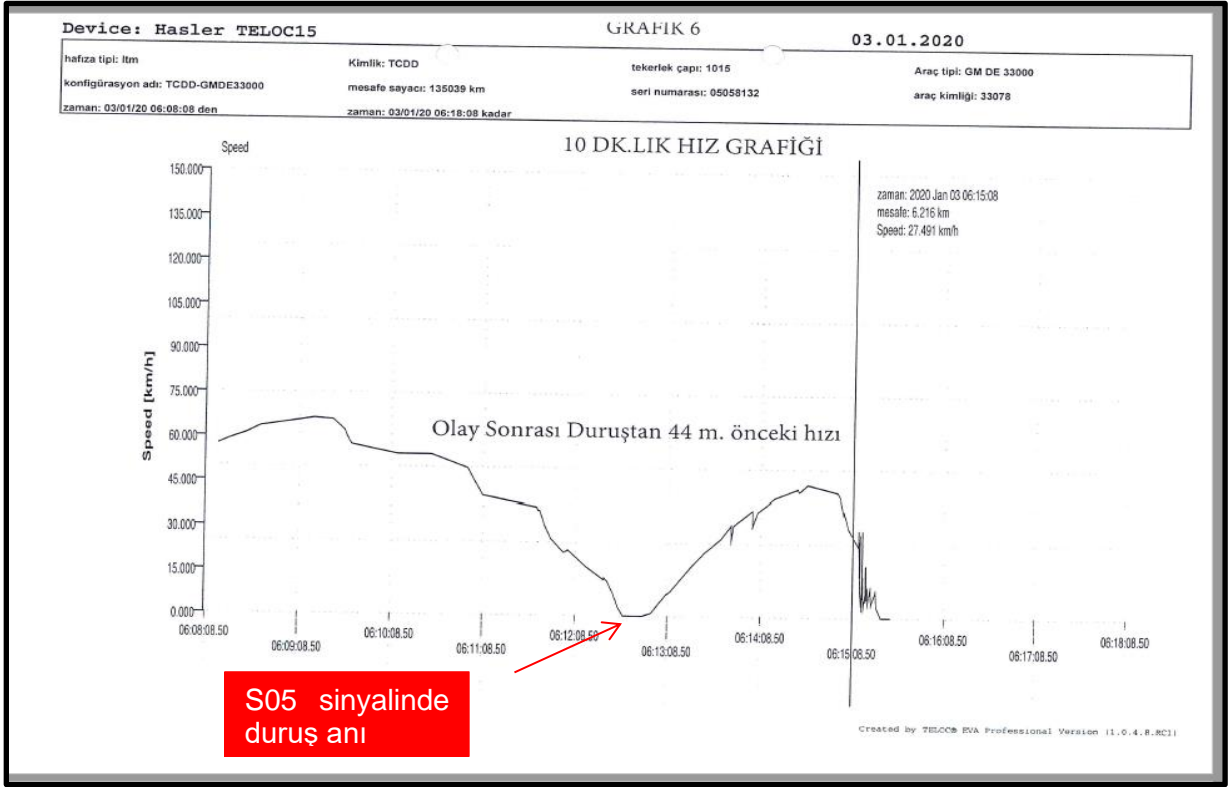
Resim 8 (Lokomotif Hız Grafiği)

Trenin kaza anındaki hızı yaklaşık 27 km/s'dir.

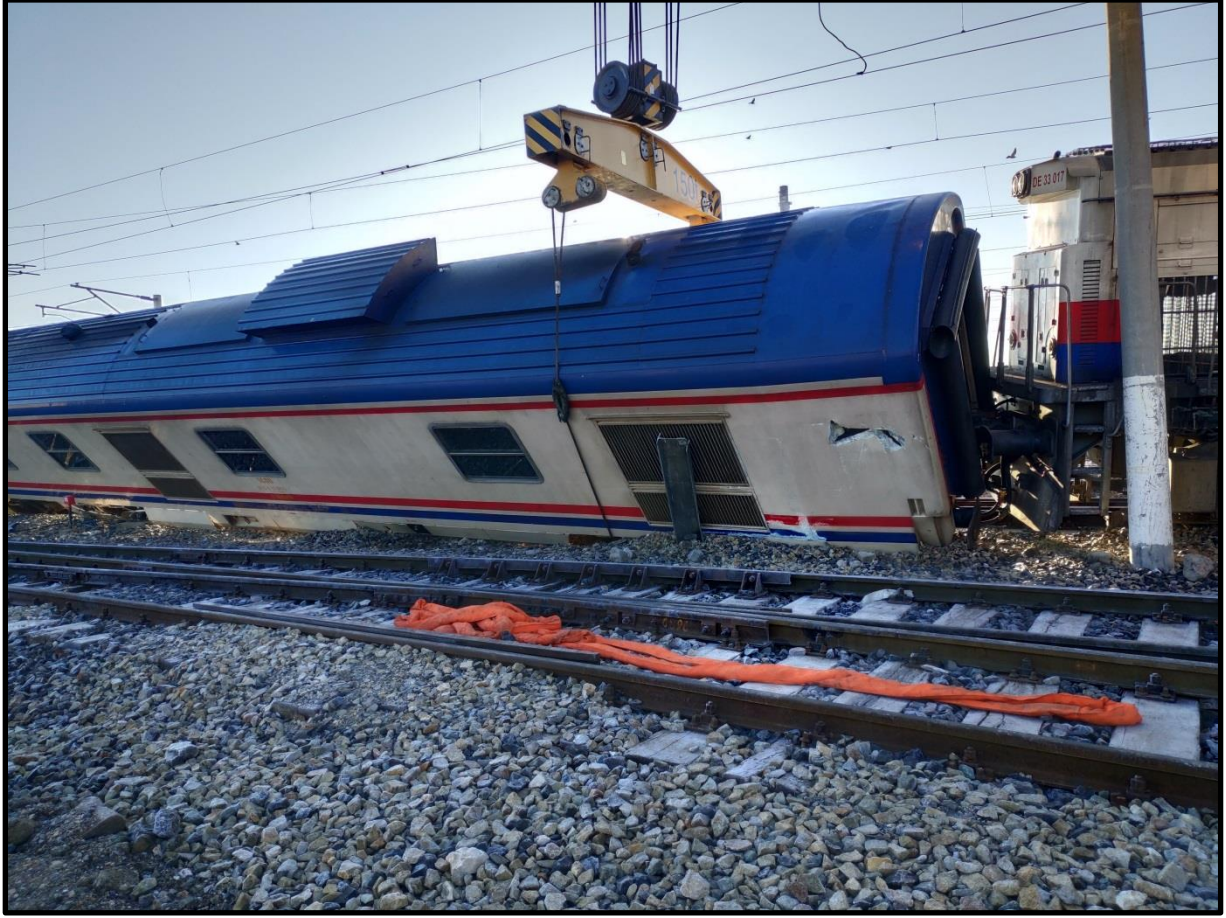
Resim 12 (Kazada yan yatan jeneratör vagonu)

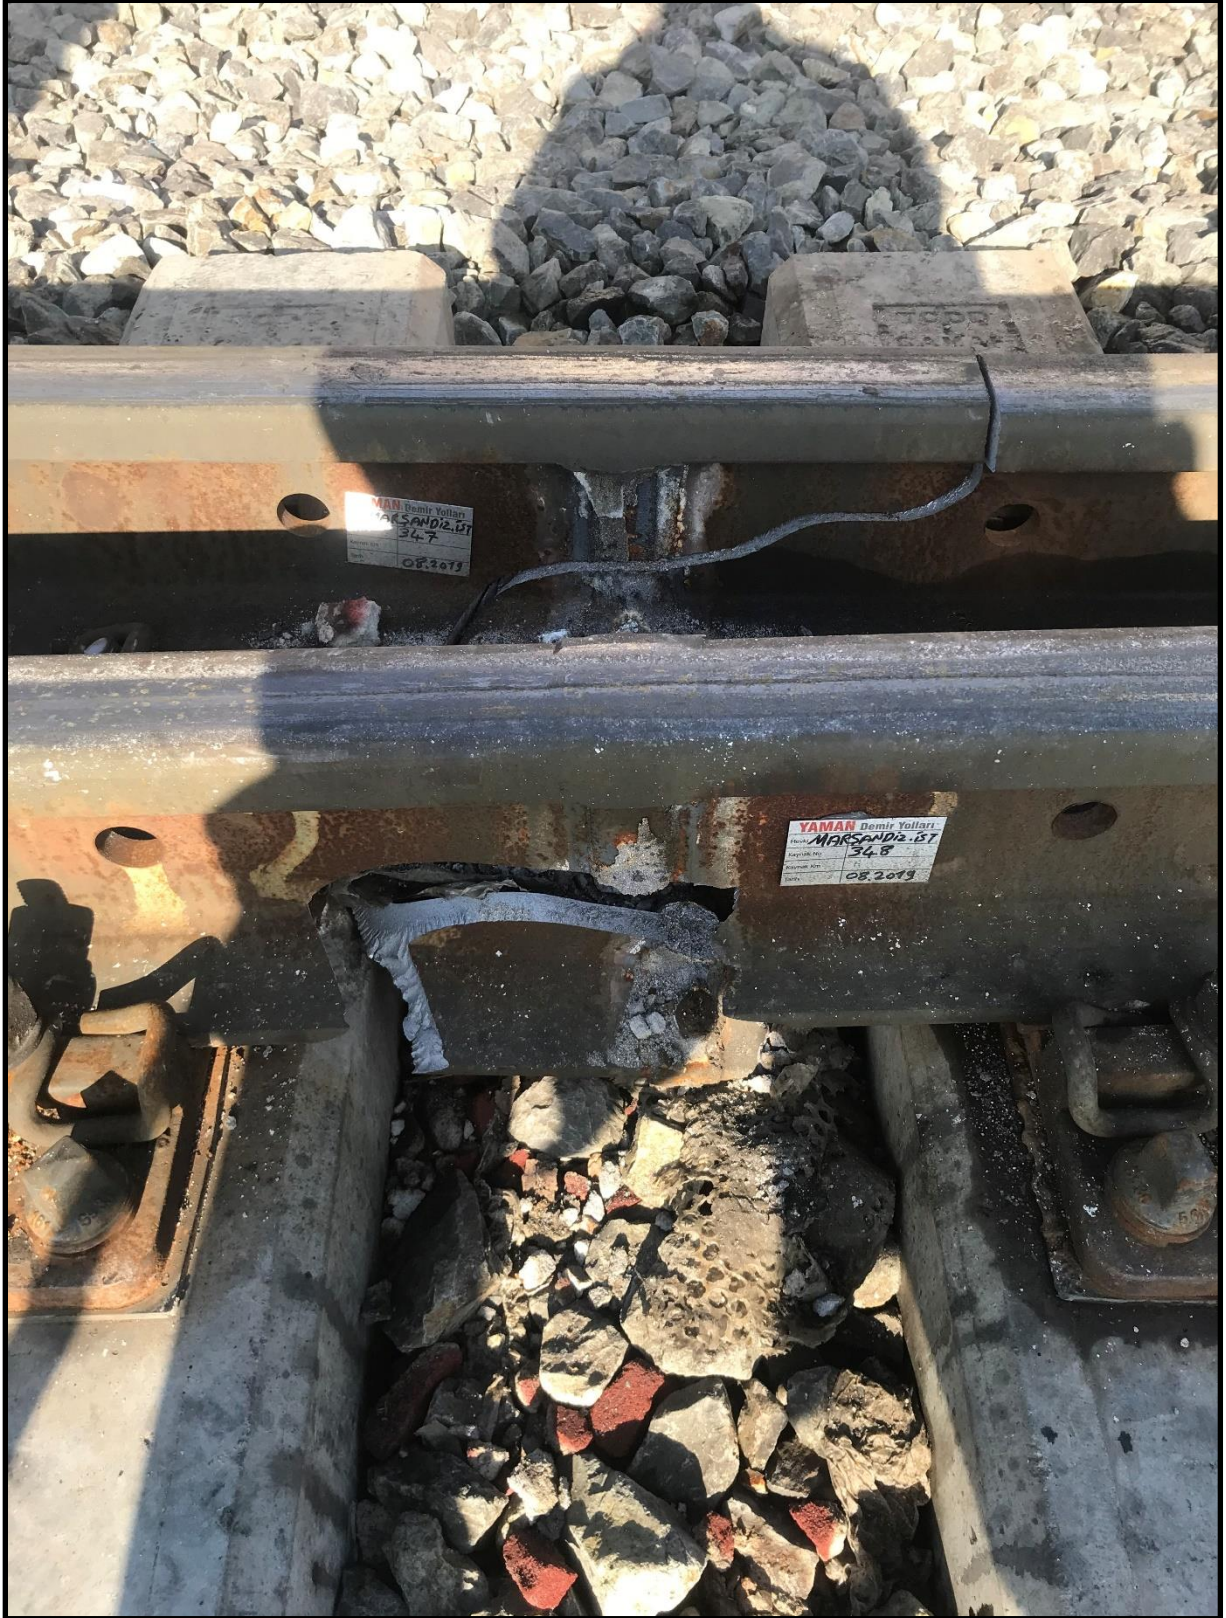
**Hasar/Zarar/Tehir** : Altyapıda 6 adet travers, 52 adet B58 travers, 40 m 49'luk E1 ray, 200 adet SKM 14 malzeme, 6 adet termit, 4 adet dil kaydırma plakası, 3 adet kontray dayanma takozu, 4 adet dil ankraj takozu hasarlanmıştır. Yolun tekrar trafiğe açılabilmesi için toplam maliyet 500.242,73 TL'dir. Ayrıca deray eden lokomotif ve jeneratör vagonunda maddi hasar meydana gelmiştir.

Resim 13 (Hasarlanan makas ara rayları)

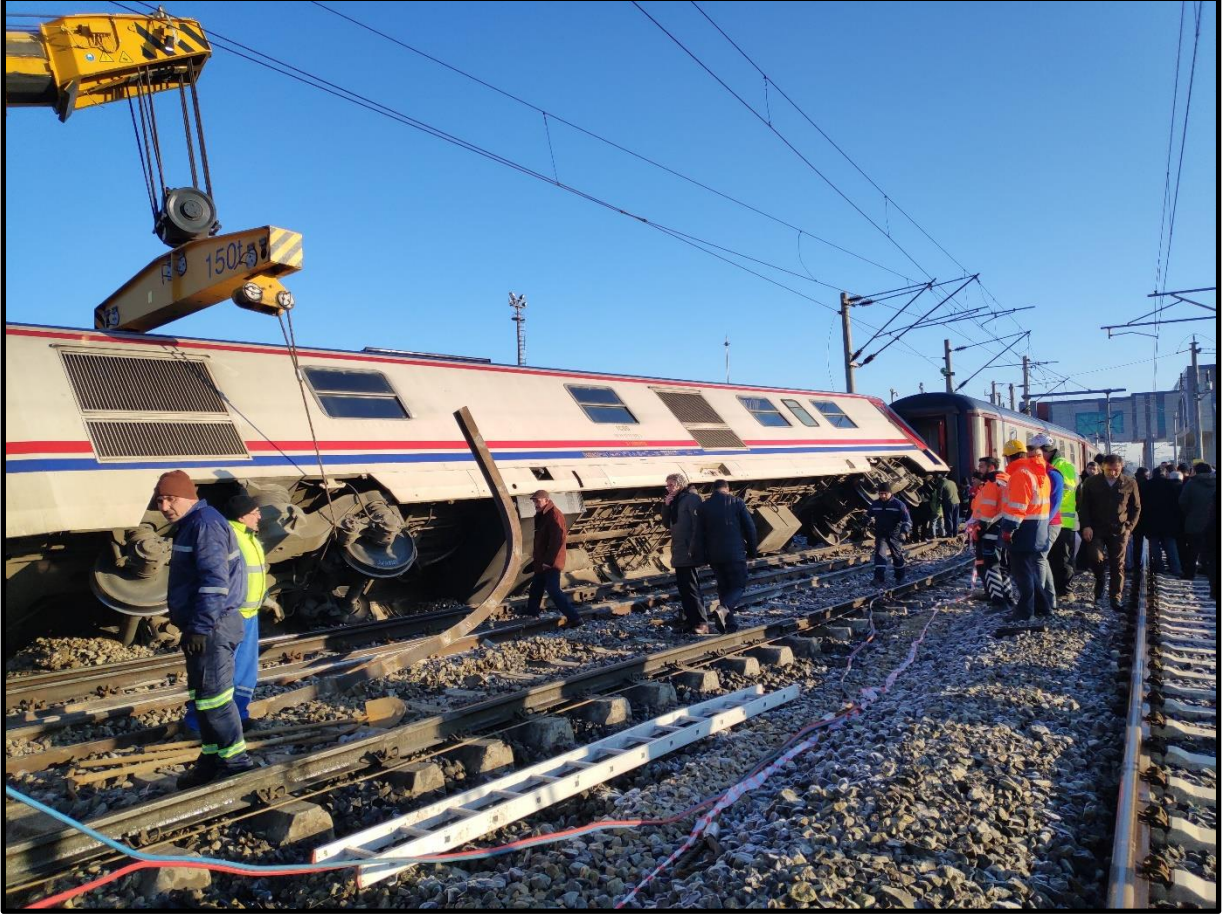
Resim 14 (Deray Kaldırma Çalışmaları)
